TRIBUNALE CIVILE DI CATANZARO

Procedura Esecutiva n. 72/2020 R.G.E.

ELABORATO PERITALE

Relazione CTU - Procedimento esecutivo immobiliare n°72/2020

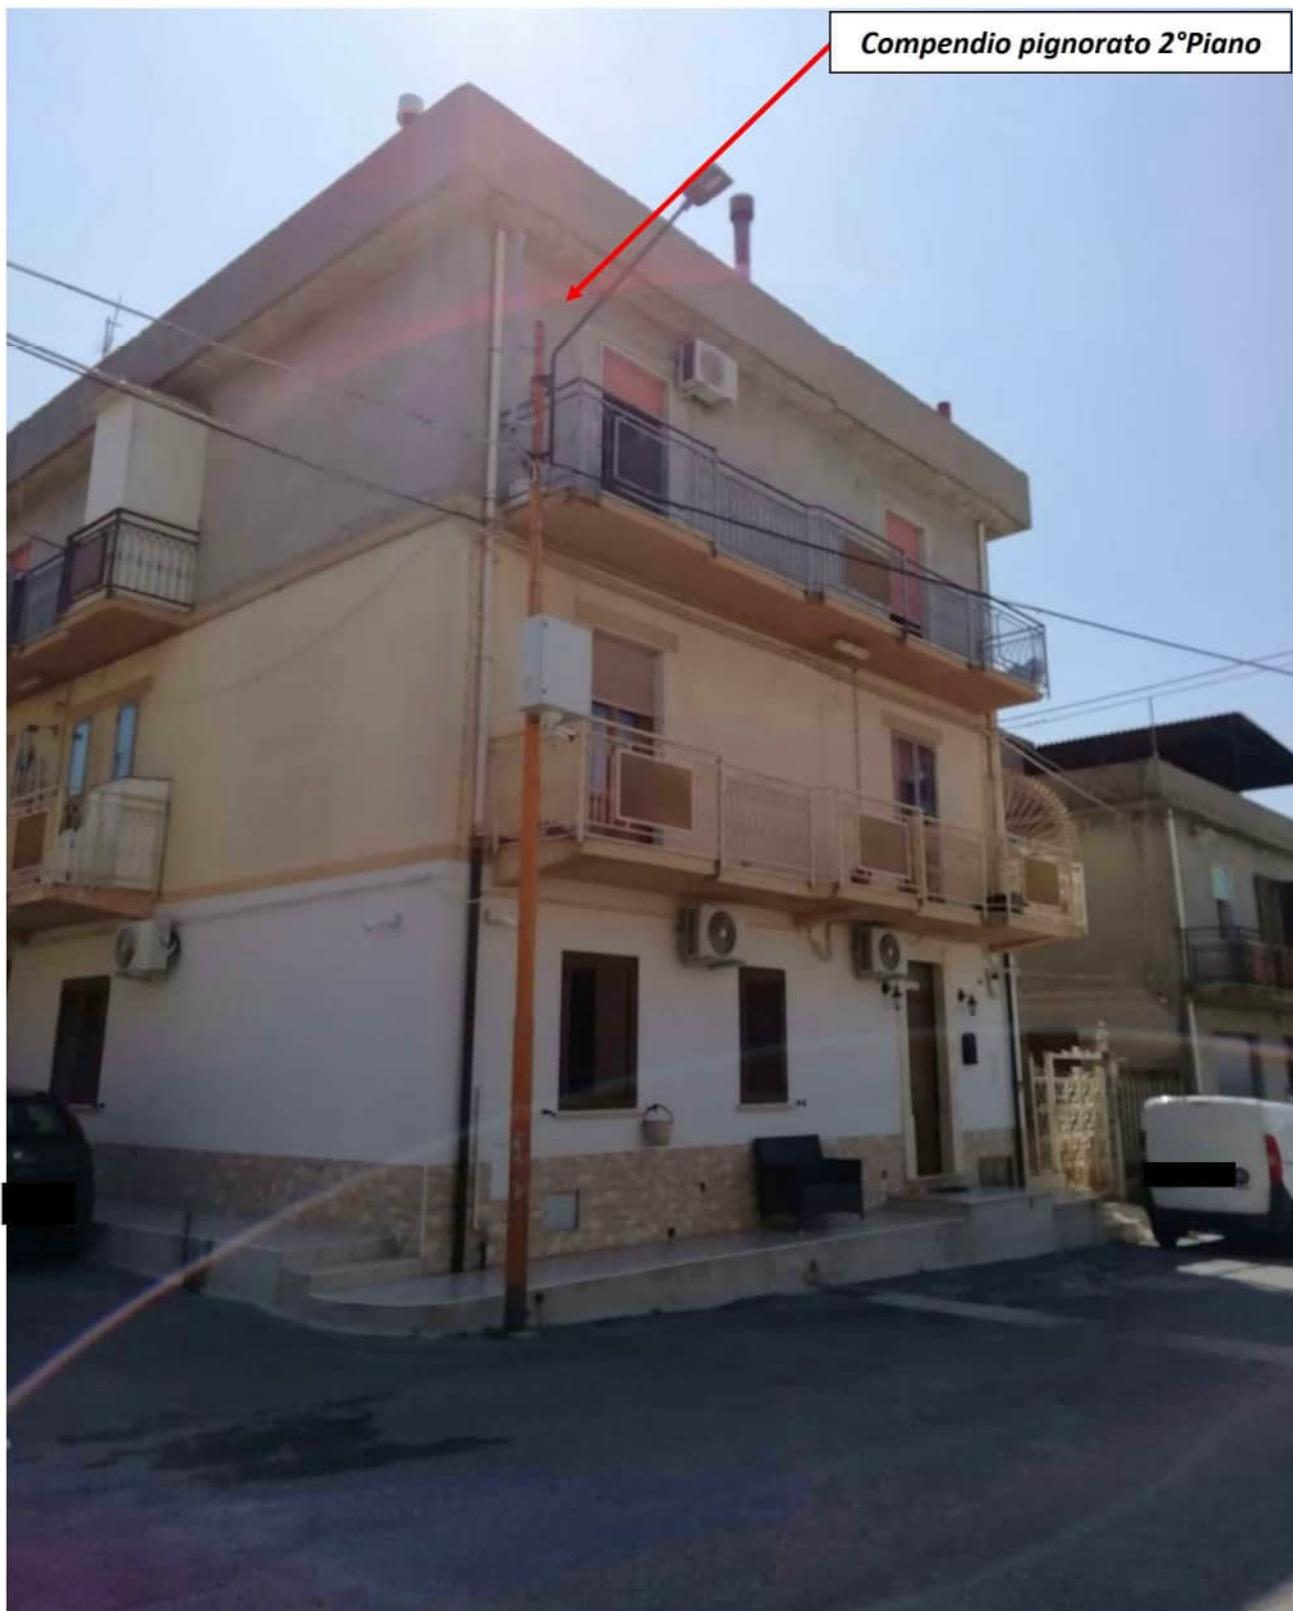
*Fig. 3 –Vista esterna fabbricato **Fronte principale Via Dante Alighieri***

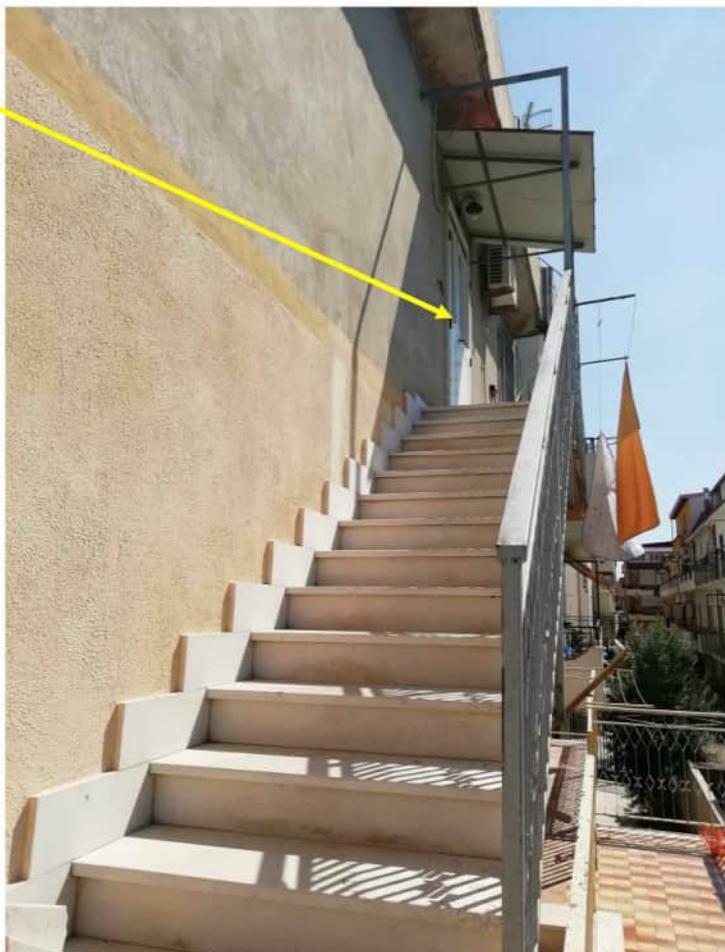
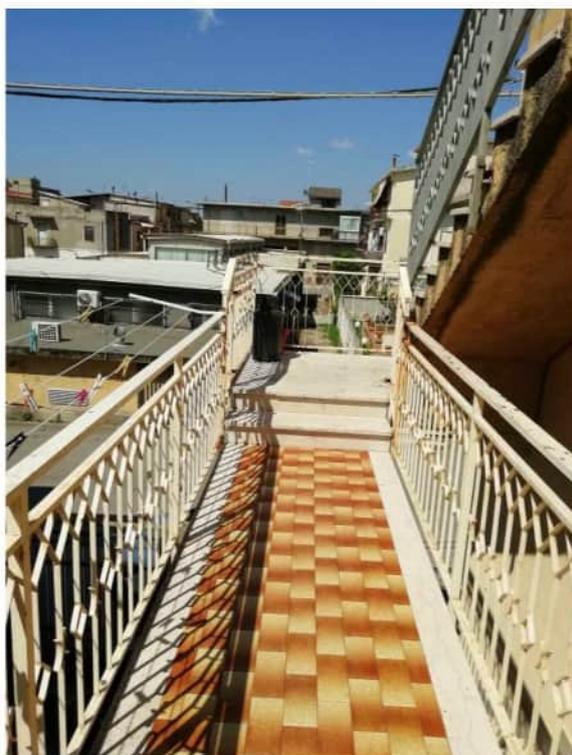
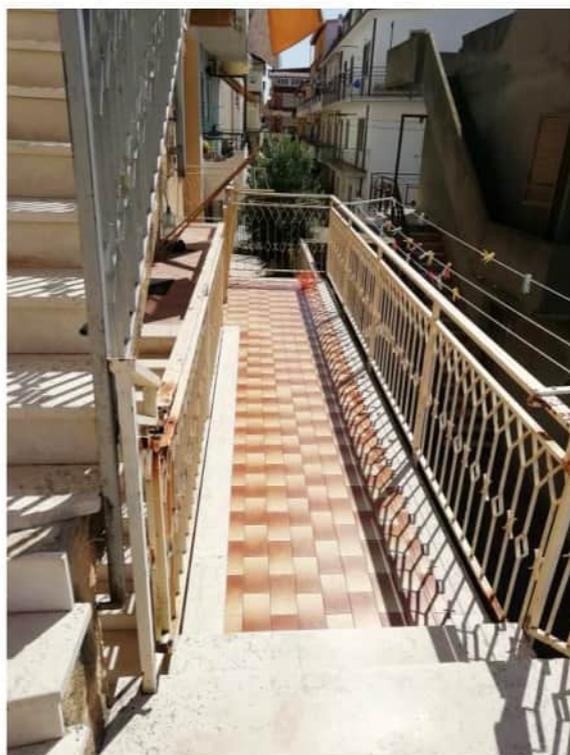
**Portone Ingresso
Abitazione**

Fig. 4 – Vista corpo esterno Rampa scale di collegamento piani palazzina

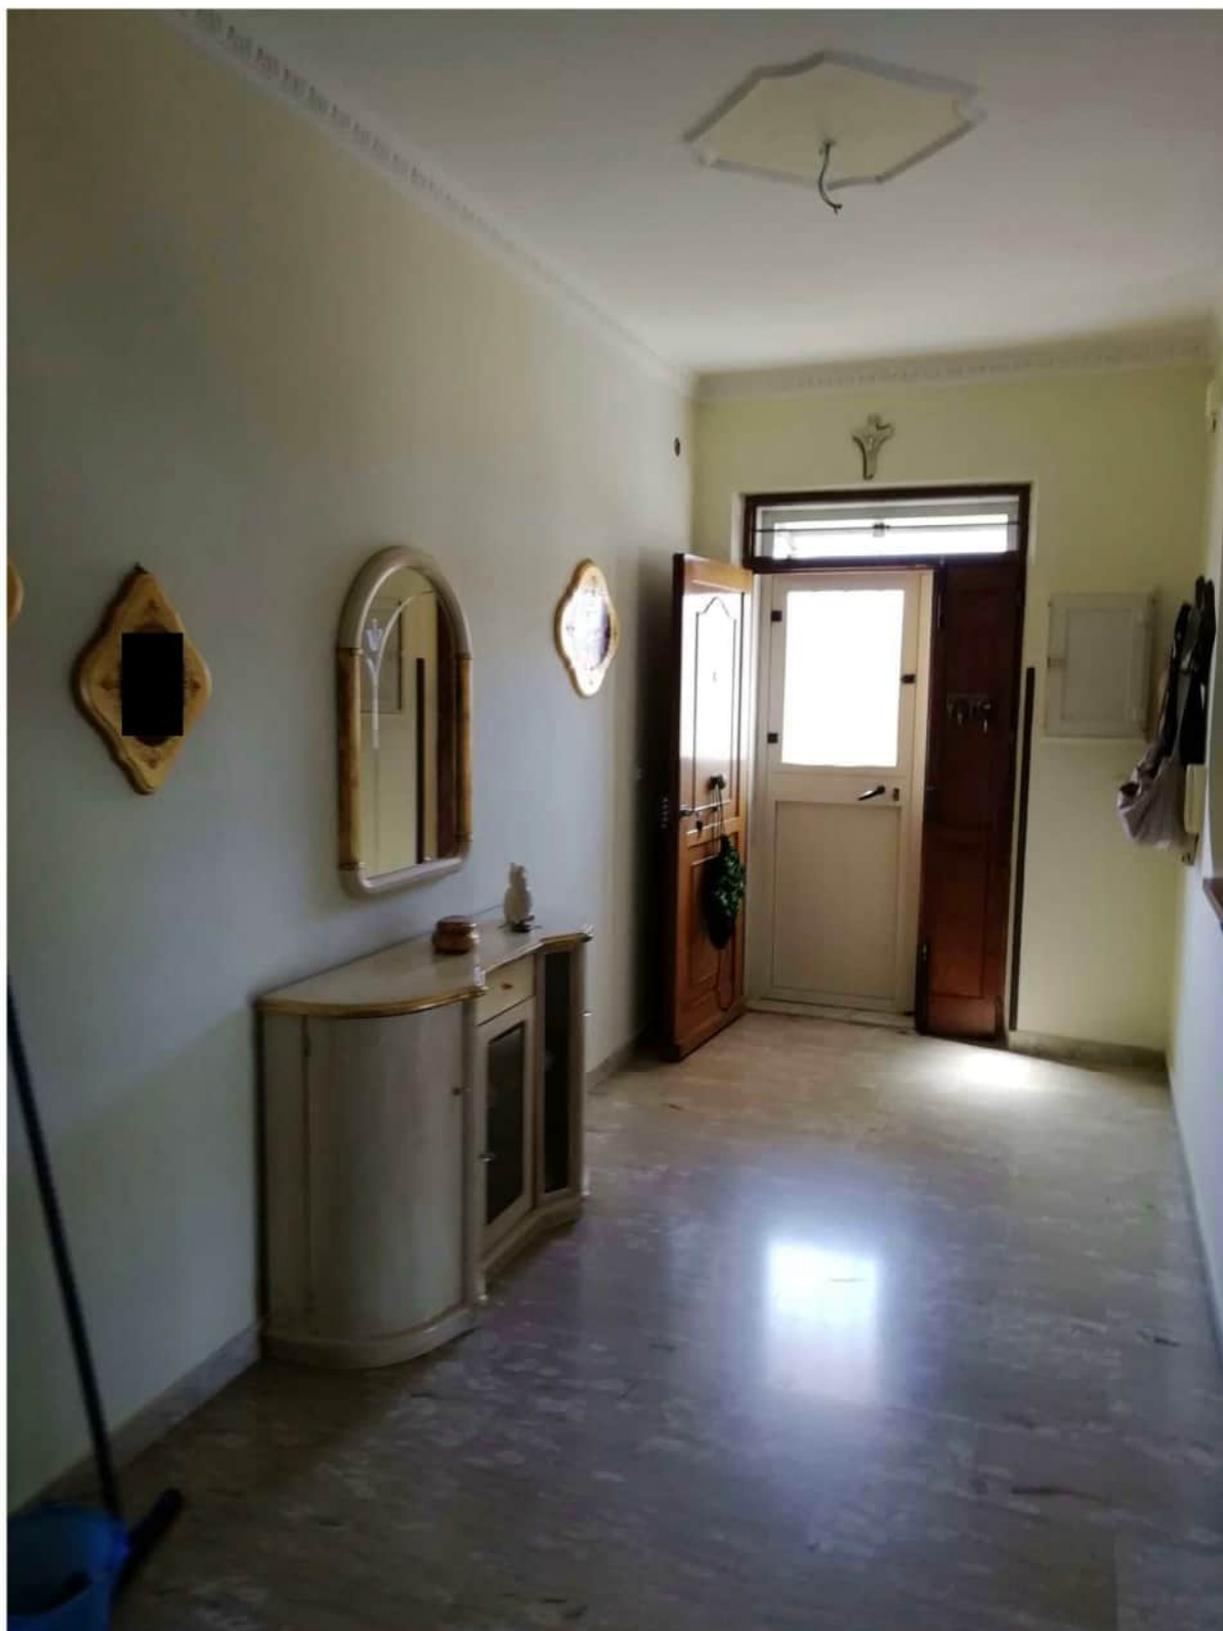
Fig. 5 – Vista Vano Ingresso

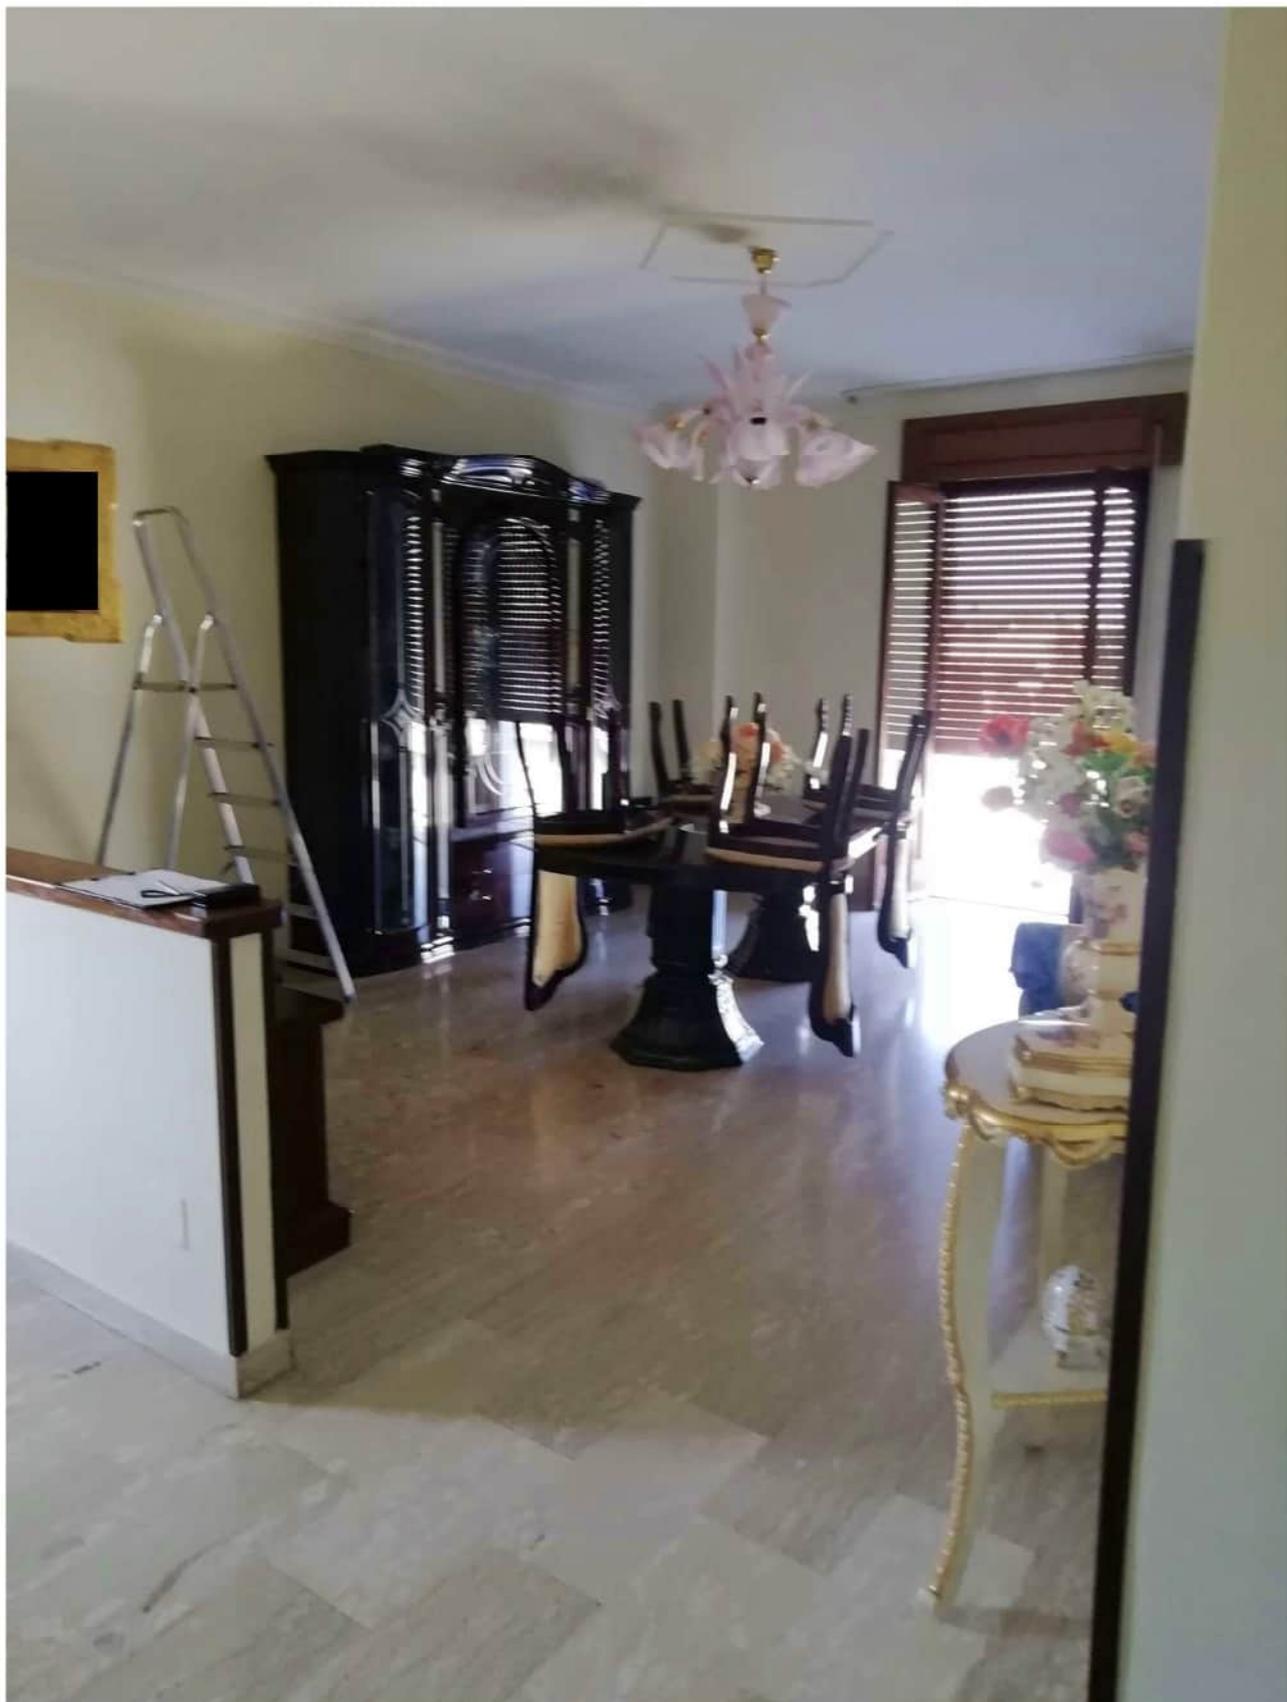
Fig. 6 –Vista Vano Ingresso e Vano Salotto “Open space”

▪ **Ingresso-Salotto:** Il primo ambiente che incontriamo, una volta entrati nell'abitazione è il vano "ingresso" di circa 30,24 mq; all'immobile si accede attraverso un portoncino blindato in legno (largh. 1,00cm e h 2,20cm), preceduto da infisso esterno in alluminio e vetro. L'ingresso è preceduto da un pianerottolo, di utilizzo esclusivo dell'immobile. Il vano "ingresso" è comunicante sul vano "Soggiorno", per cui lo spazio risulta vissuto come *open space, non essendoci setti murati divisori tra i due ambienti.*

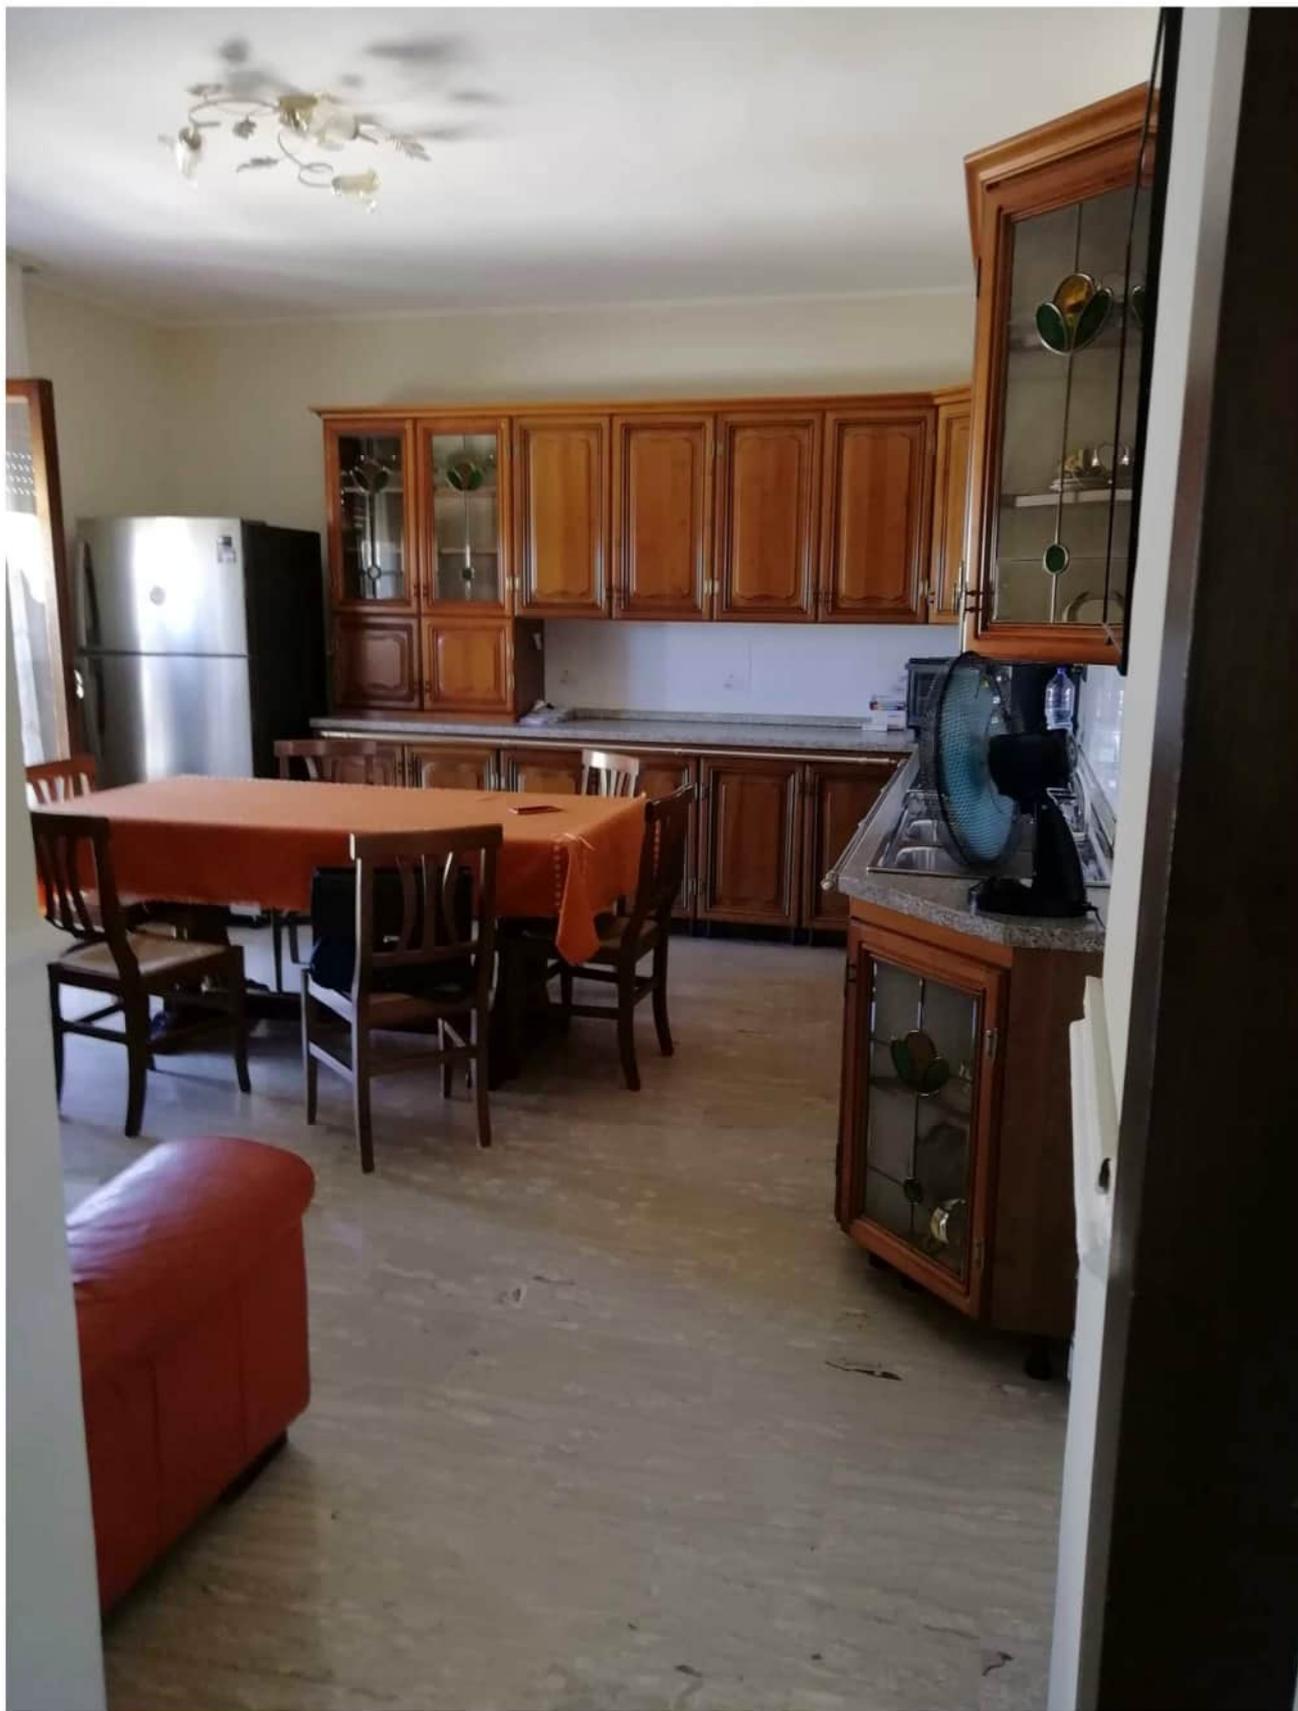
Fig.7 – Vista Vano Cucina

▪ **Cucina :** Il vano posto nelle immediate vicinanze del "Soggiorno" è il vano "cucina" di circa 21,13 mq; il pavimento e i battiscopa sono in formelle di marmo levigato. Il balcone esterno di pari caratteristiche, come già detto, è di comune utilizzo con il vano Soggiorno.

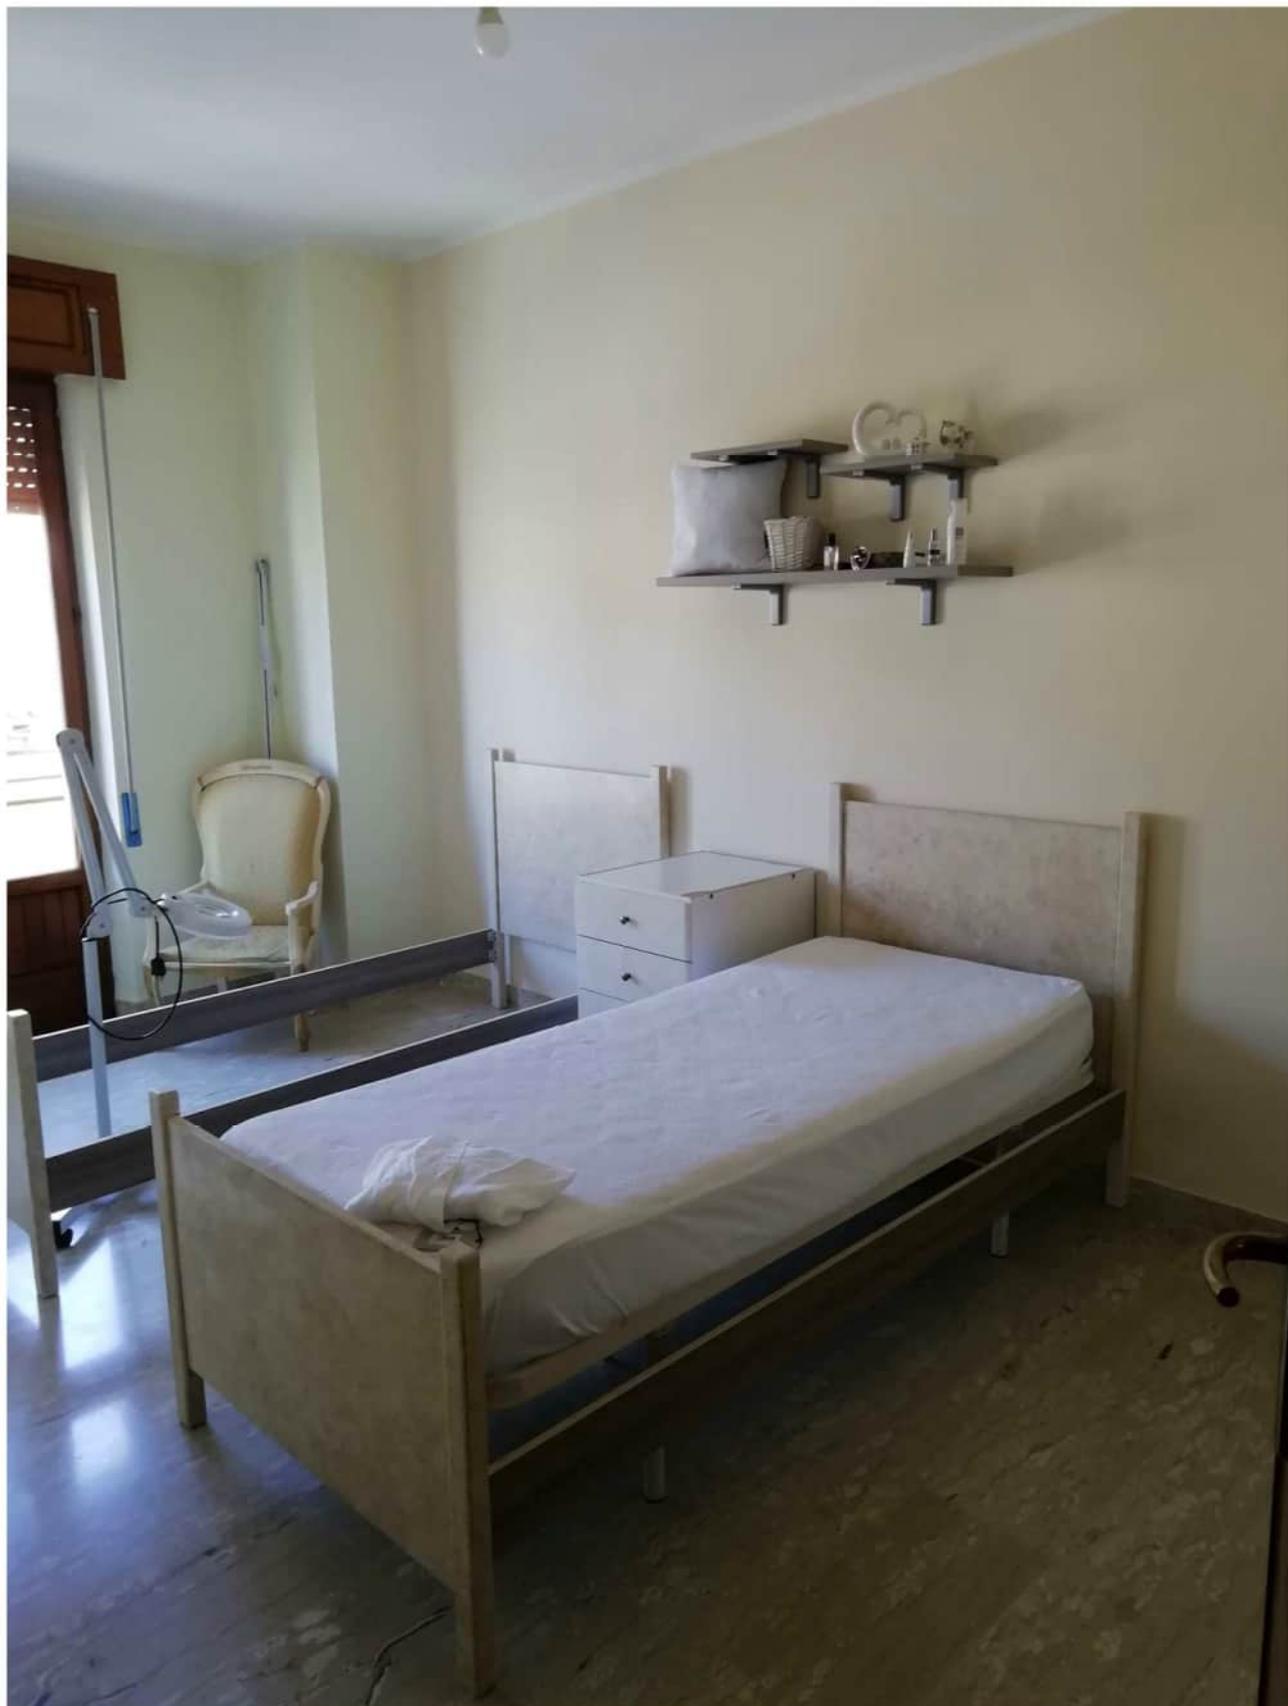
Fig. 8 – Vista Vano Letto 2

▪ **Camera da Letto 2 e 3:** Le stanze, avente rispettivamente superficie calpestabile di 13,61 mq e 8,05 mq, si presenta in buono stato, la tinteggiatura delle pareti è del tipo intonaco civile.

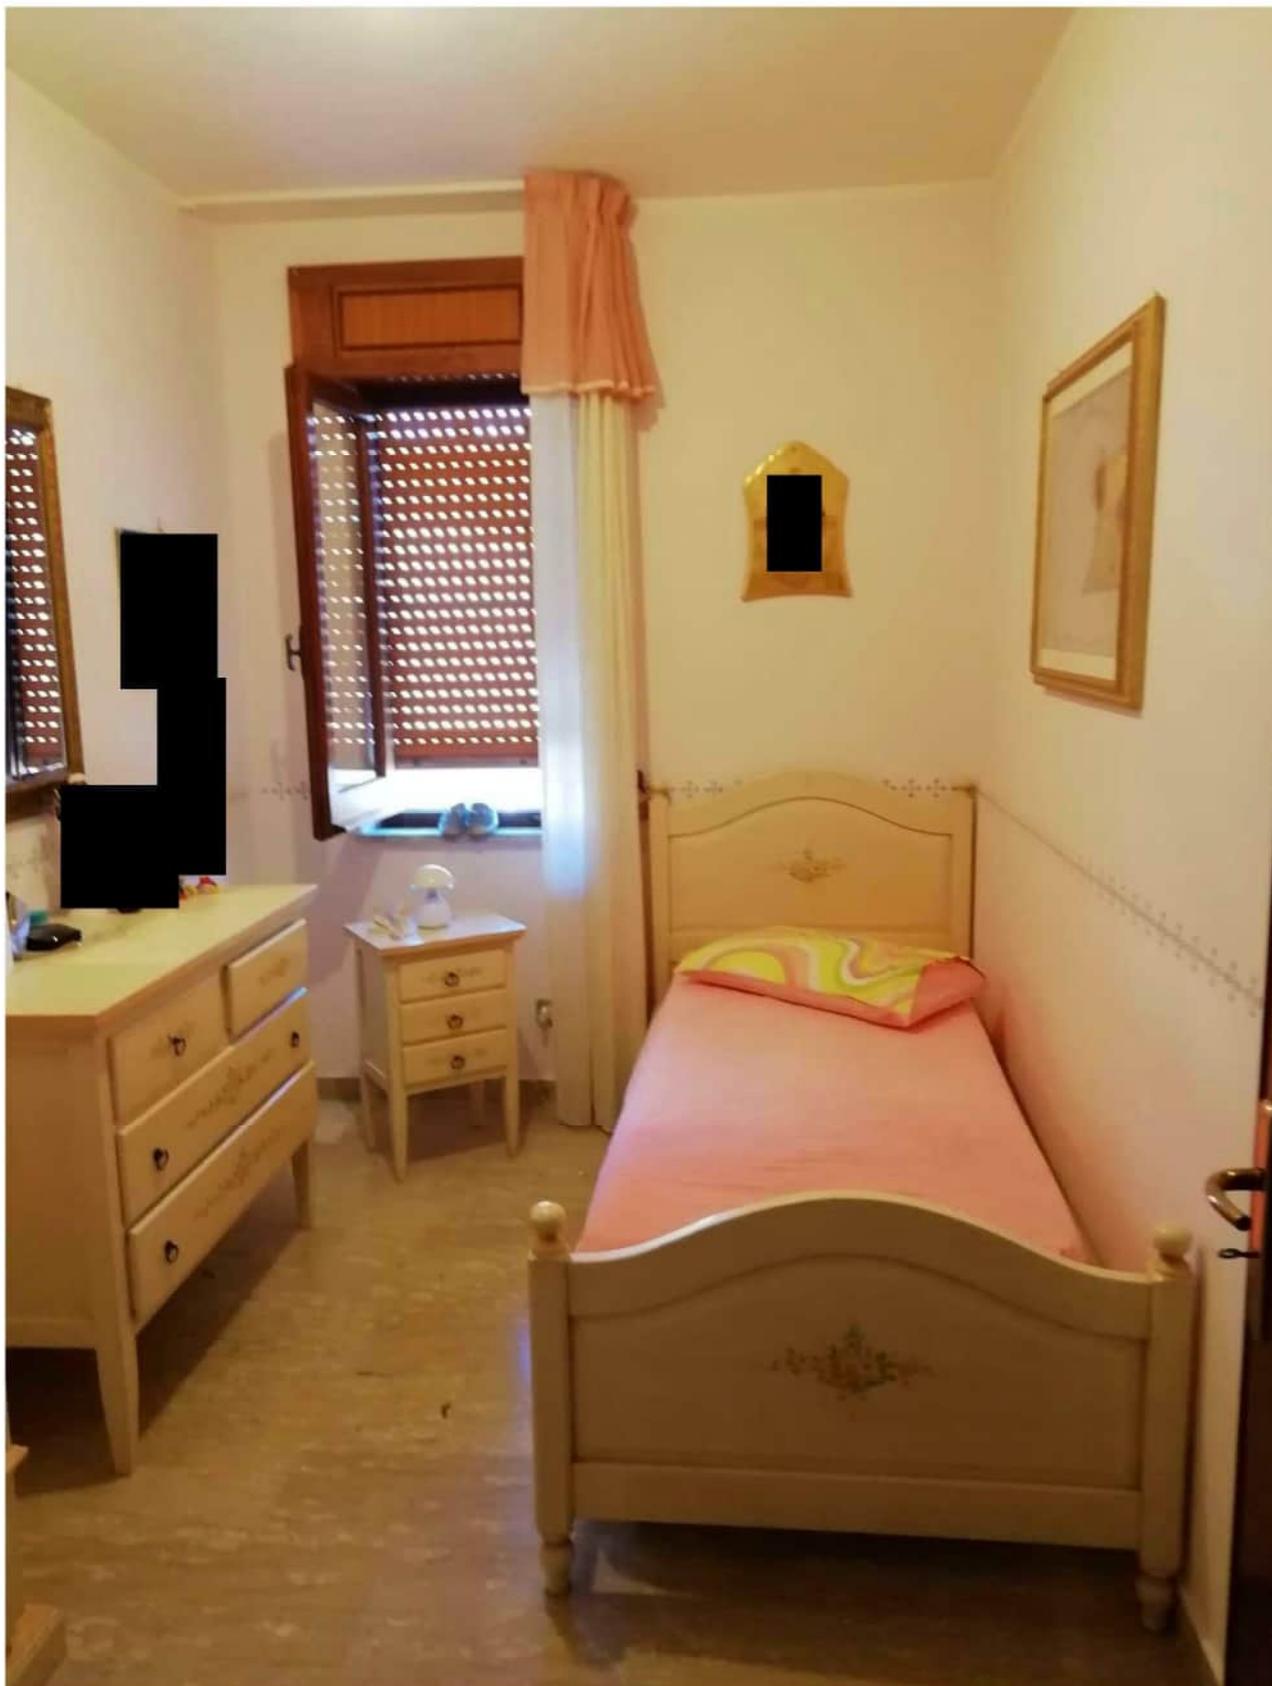
Fig. 9 – Vista Vano Letto 3

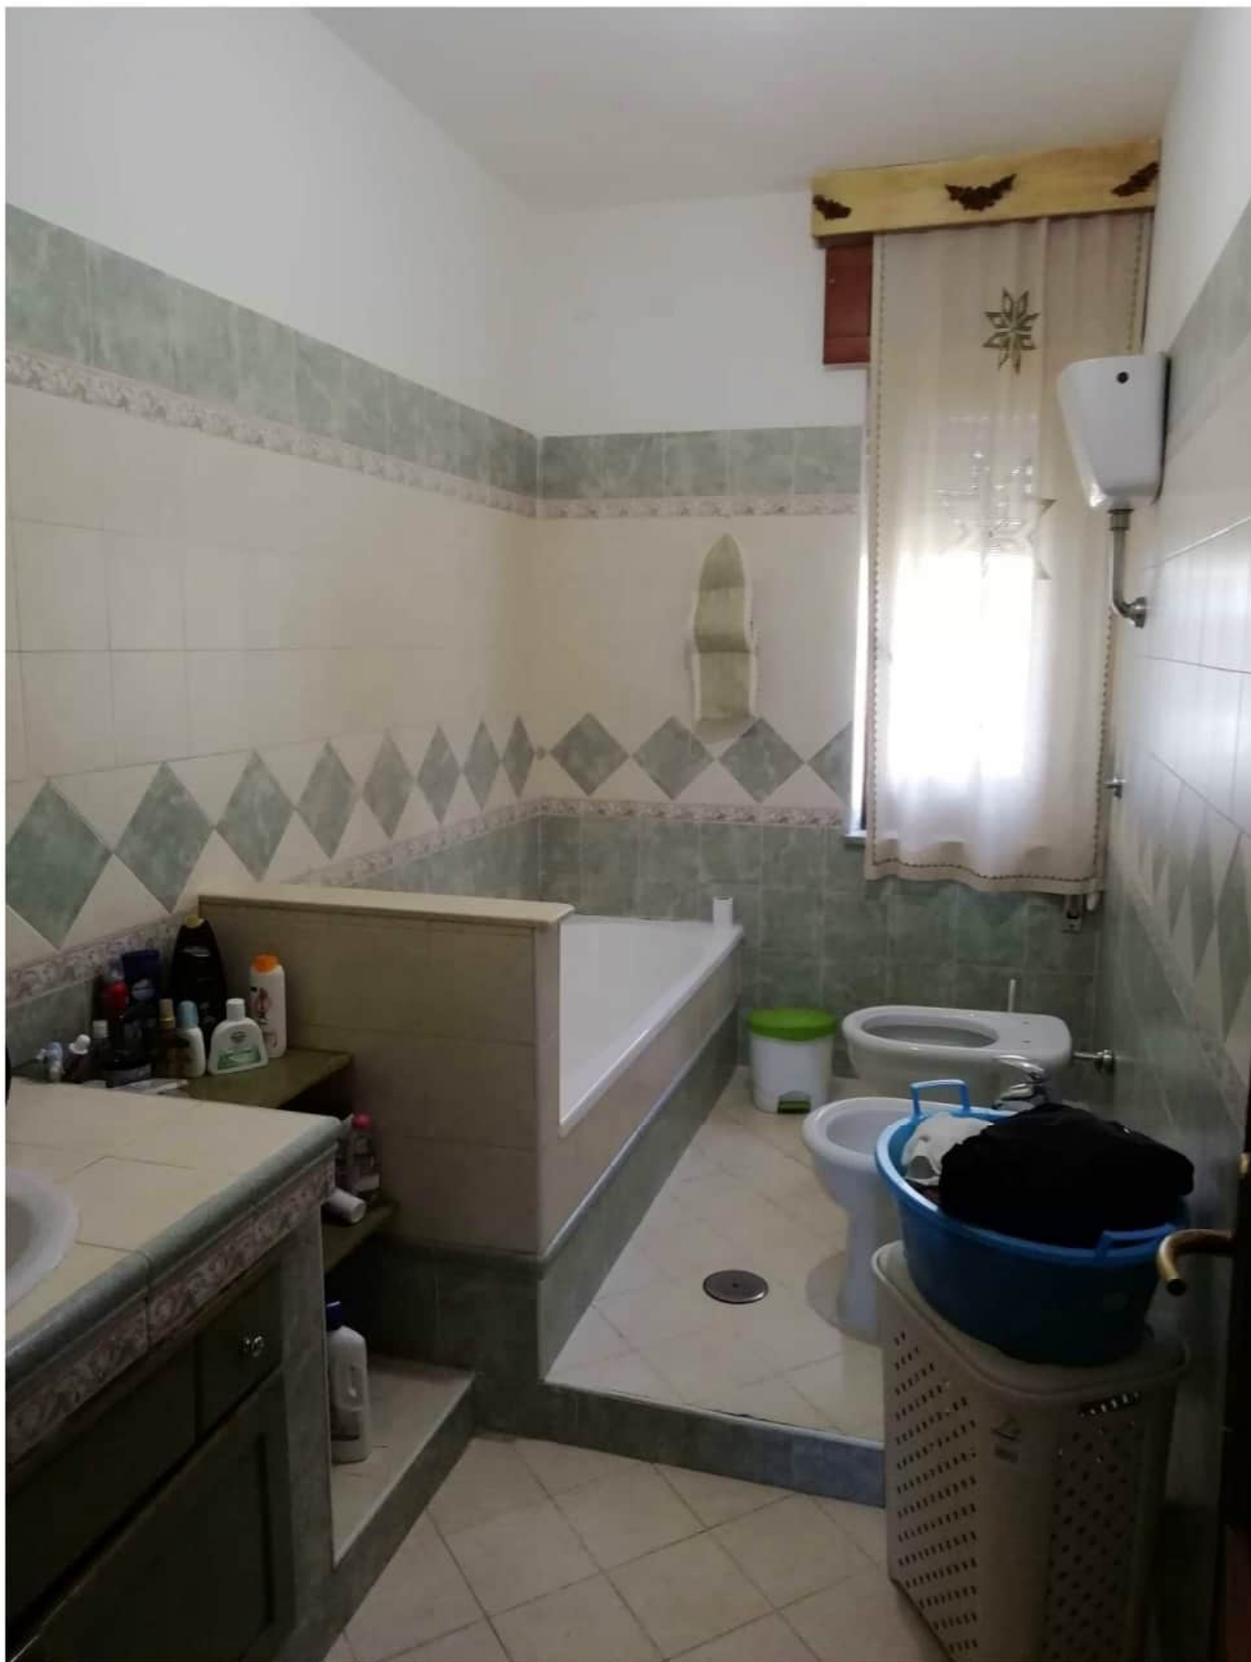
Fig. 10 – Vista Vano Bagno

▪ **Bagno:** il bagno ha una superficie calpestabile di 6,20 mq.

La stanza si presenta in buono stato, il soffitto è trattato con intonaco civile colore bianco, il pavimento e i battiscopa sono interamente in formelle di ceramica. Le pareti sono rivestite da piastrelle di ceramica fino all'altezza di circa 2 mt.

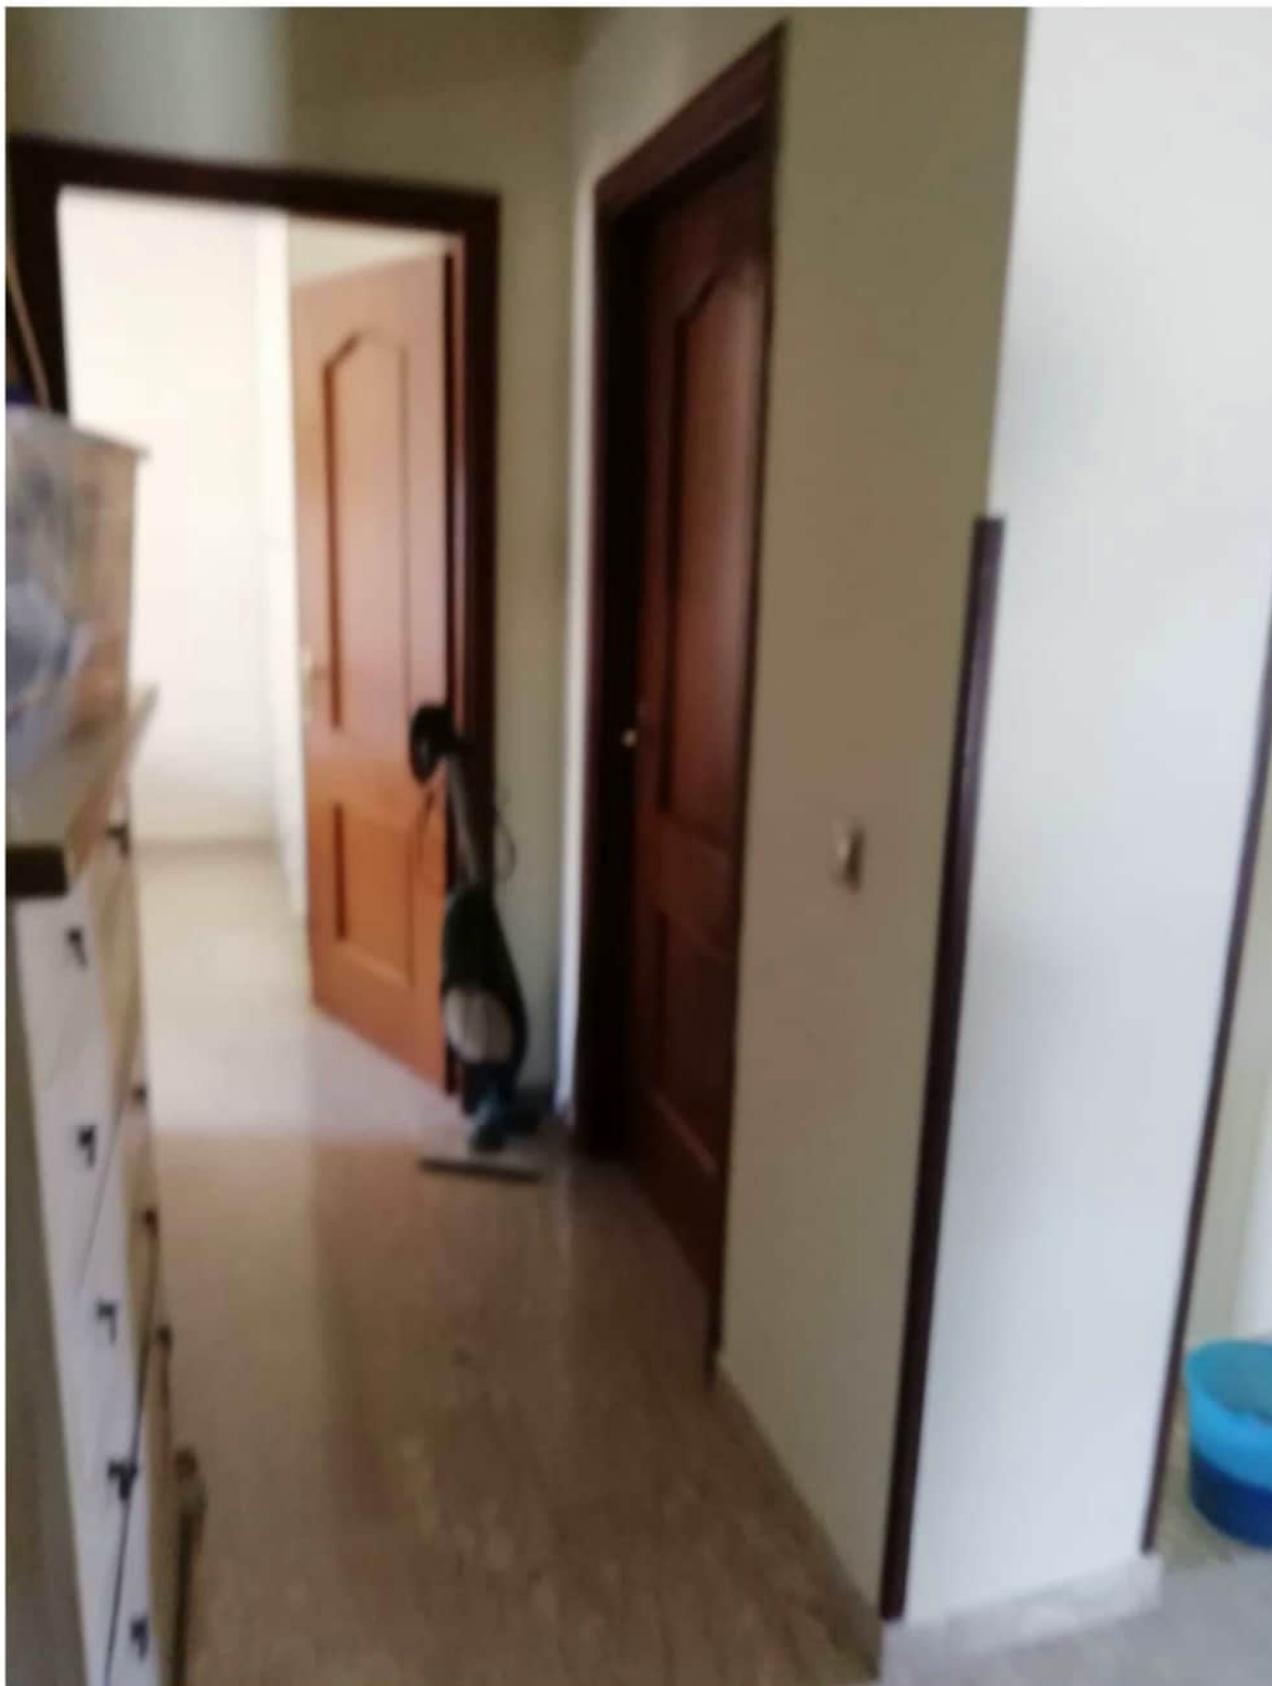
Fig. 11 – Vista Disimpegno

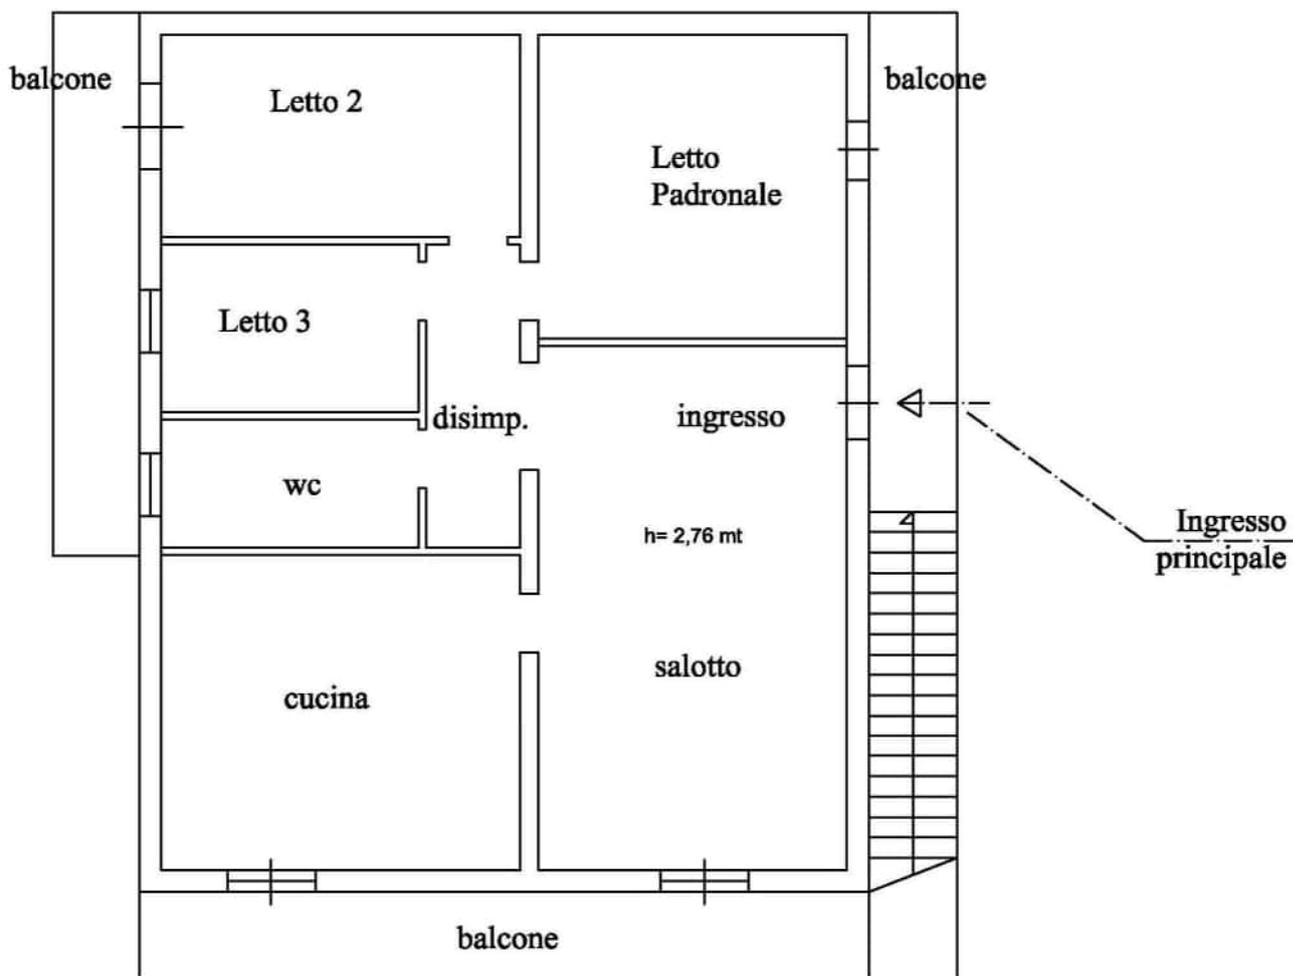
DOCUMENTO 2:

Di seguito una descrizione dettagliata dell'immobile periziato, verrà poi allegata una planimetria metrica (Doc. 2 pag. 19) elaborata in fase di sopralluogo che meglio individua gli spazi interni del compendio pignorato.

In fase di sopralluogo sono state riscontrate difformità urbanistiche e catastali relative all'immobile, quindi la planimetria depositata all'Agenzia del Territorio non rispecchia lo stato reale dei luoghi.

Planimetria elaborata in fase di sopralluogo

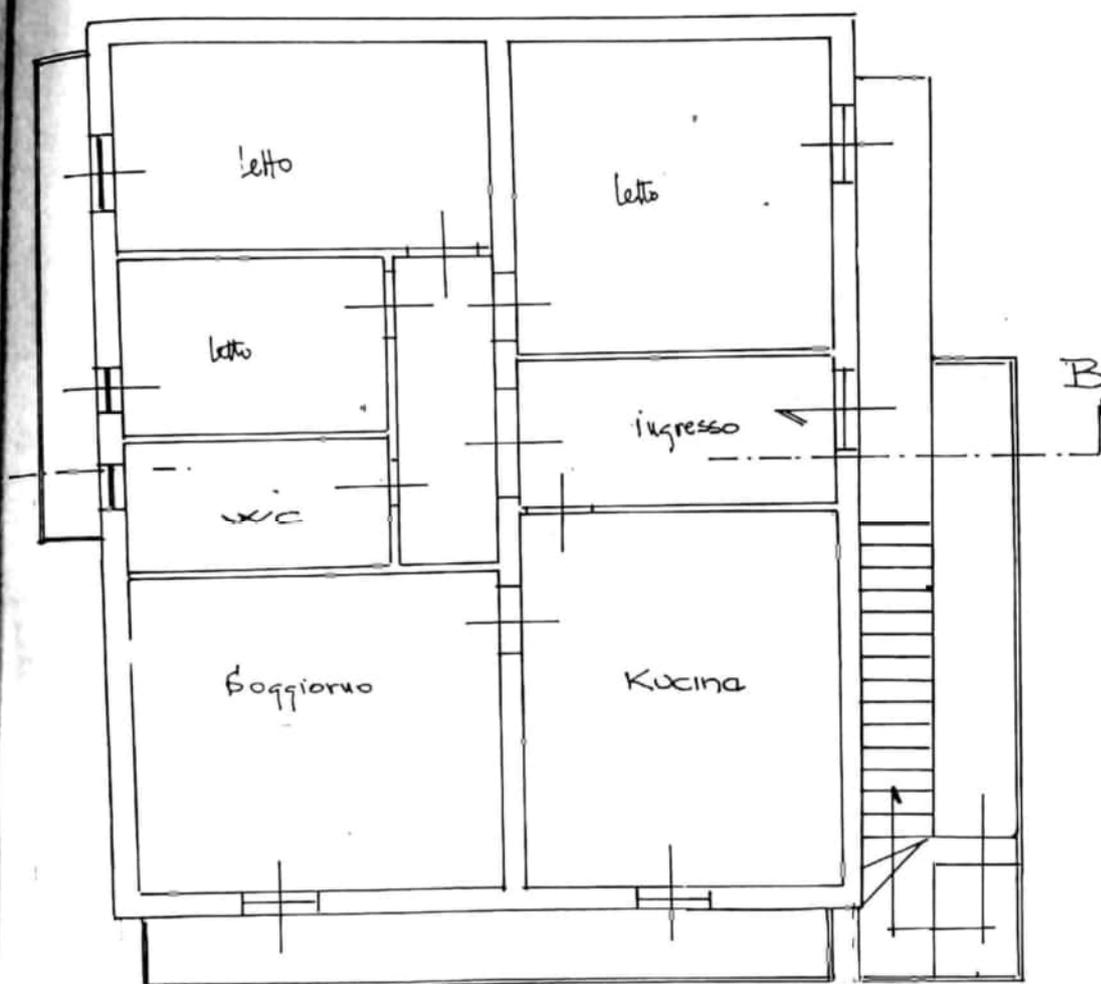
DOCUMENTO 3:

✓ Planimetria Concessione Edilizia in Sanatoria n.324 del 23 Novembre 2000

PIANTA PIANO SECONDO
OGGETTO di CONDOMINIO EDILIZIO legge 47/85

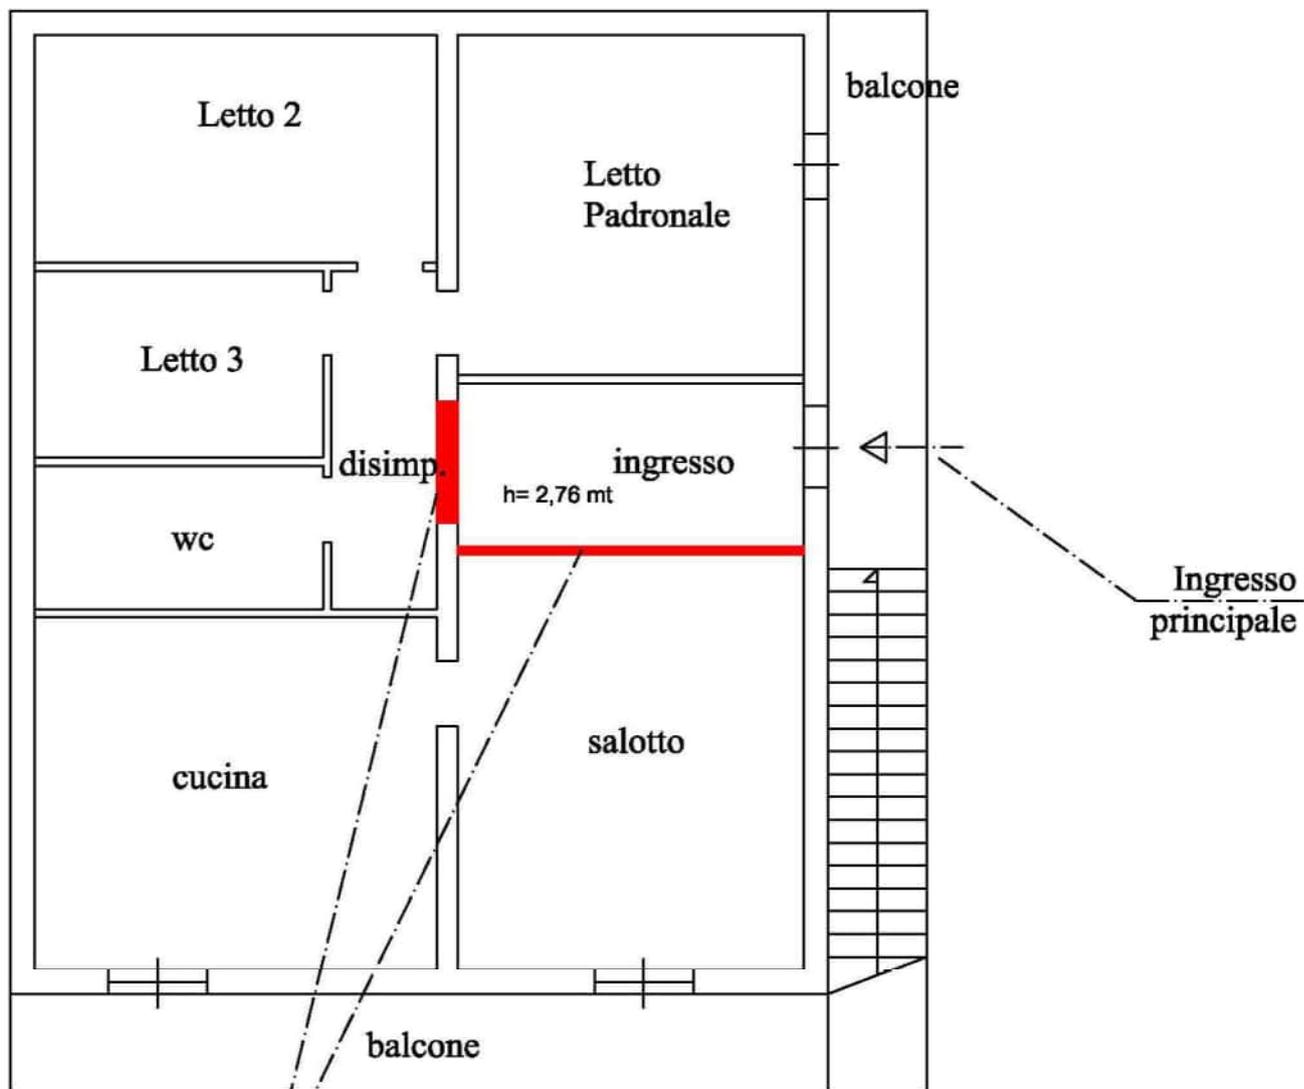
PIANO SECONDO

Di seguito una rappresentazione grafica delle difformità segnalate. In rosso sono state evidenziate le opere abusive segnalate.

parete demolita
