# TRIBUNALE ORDINARIO - LECCO

### 70/2023

## CONSULENZA ESTIMATIVA GIUDIZIARIA

### VILLA BIFAMILIARE

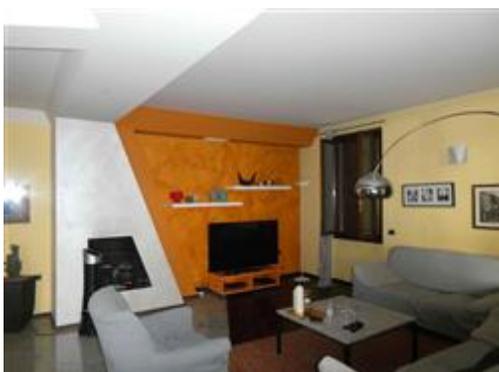
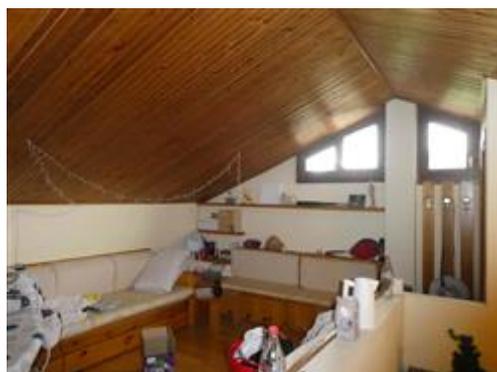
appartamento P1

sottotetto

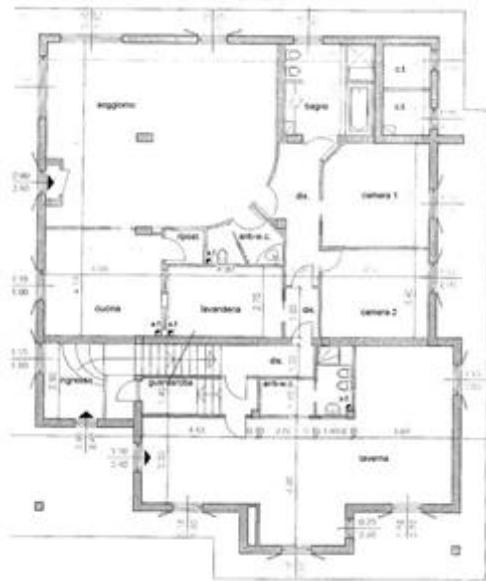
pianta piano terra

L'appartamento al piano terra (H290) è composto da un ampio soggiorno, cucina, ripostiglio, wc e anti-wc, disimpegno, due camere, disimpegno e lavanderia.

La taverna (H290), con accesso dal portico in lato est, è composta da un unico locale (con linea cottura), anti wc e bagno (in posizione differente da come indicato in pratica edilizia), oltre a portico in lato nord. Di fatto ha tutte le caratteristiche per essere un appartamento.

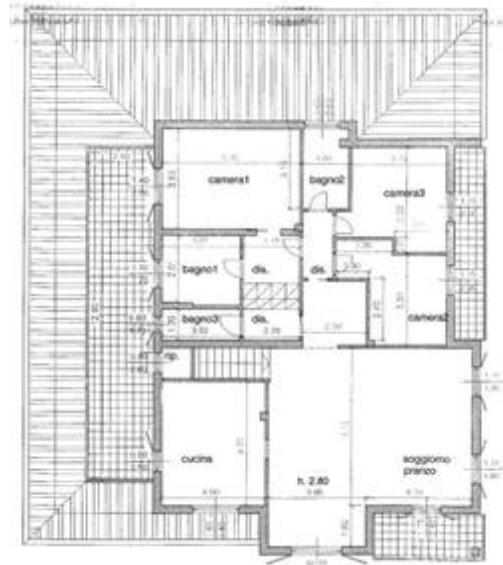
pianta piano primo

Il piano primo (H280) è composto da un ampio soggiorno, cucina, 4 disimpegni (con la scala per il piano sottotetto in quello adiacente al soggiorno), tre camere, tre bagni, due logge e un ampio terrazzo. Il piano sottotetto (H colmo 270) è composto da un ampio locale, bagno e ripostiglio.
