VALUTAZIONE TECNICO - ESTIMATIVA

RG GIP n°72/2017 - Valutazione di n° 2 immobili sequestrati (ville)

Str. Bellaria, snc - 15060 Pasturana (AL)

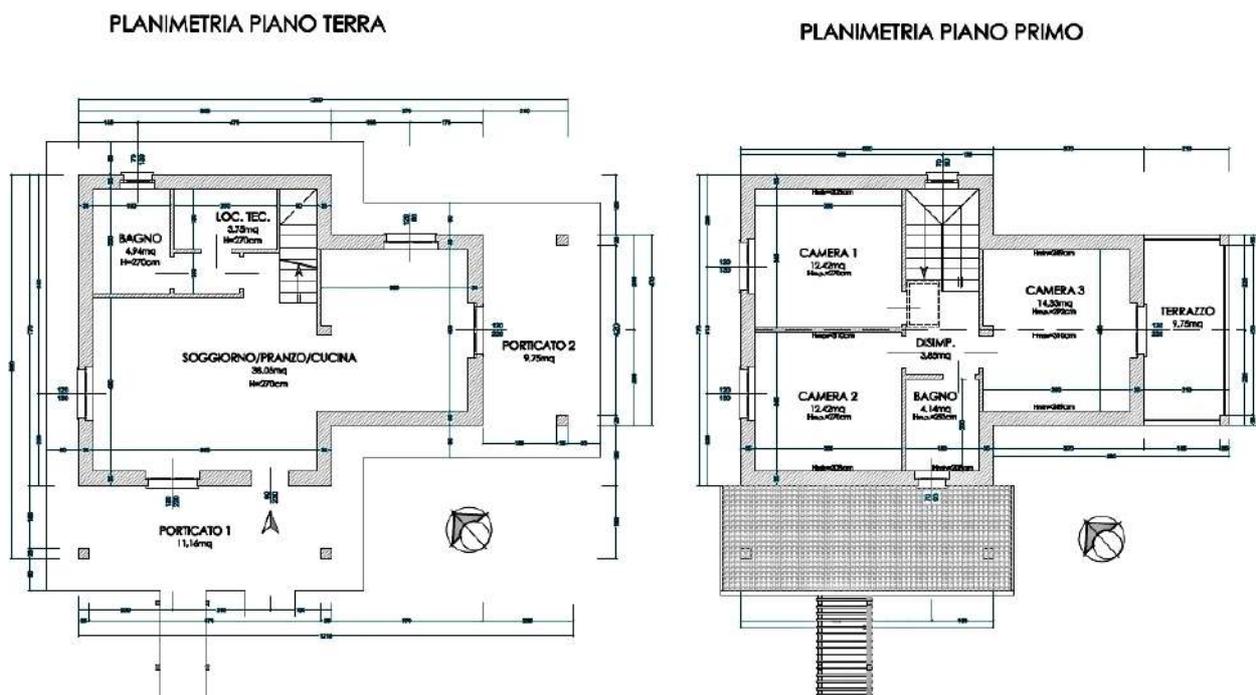
Villa 1 si presenta suddivisa su due piani di cui:

- PT:**
- open space per soggiorno/pranzo/cucina, su una superficie netta calpestabile di 38,05 mq
 - bagno, su una superficie netta calpestabile di 4,94 mq
 - locale tecnico, su una superficie netta calpestabile di 3,75 mq

L'altezza interna è uniforme per tutti i locali e risulta di 2,70 m e sui lati Nord-Ovest e Nord-Est sono presenti due ampi porticati la cui superficie totale è di 21,02 mq.

- P1:**
- camera da letto 1, su una superficie netta calpestabile di 12,42 mq

- camera da letto 2, su una superficie netta calpestabile di 12,42 mq
- camera da letto 3, su una superficie netta calpestabile di 14,33 mq
- bagno, su una superficie netta calpestabile di 4,14 mq
- disimpegno, su una superficie netta calpestabile di 3,85 mq

L'altezza interna media di camera 1 e camera 2 è di 2,70 m, mentre l'altezza media di camera 3 è di 2,92 m; camera 3 si affaccia inoltre su un terrazzo coperto di 9,87 mq.

Le verifiche dei rapporti aero-illuminanti sono corrette, come riportate sulle tavole di progetto, gli spessori murari e delle coperture sono conformi alle stratigrafie riportate in L.10 ed in particolare, l'involucro opaco disperdente (muri esterni) risultano correttamente dimensionati per i 35cm di sezione, come indicato nel progetto.

La struttura del tetto e soprattutto la parte visibile al P1, è stata correttamente realizzata e posata con cura.

Il box auto pertinenziale a Villa 1 è adeso a Villa 2, come riscontrabile dalle tavole di progetto allegate, e la sua superficie netta interna risulta di 23,20mq (Hint = 3,45m).

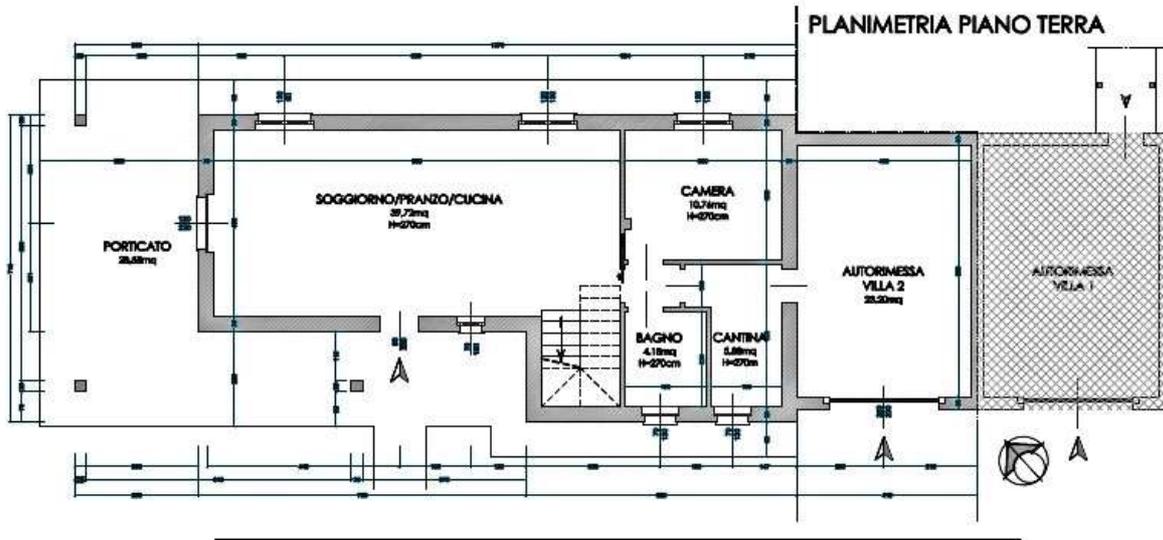
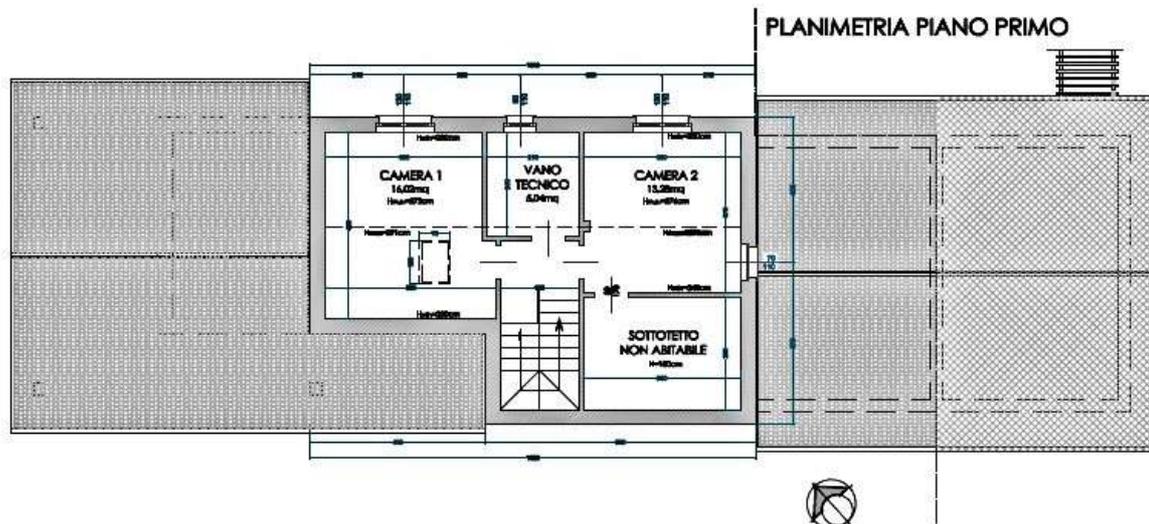
Villa 2 si presenta suddivisa su due piani di cui:

- PT:**
- open space per soggiorno/pranzo/cucina, su una superficie netta calpestabile di 39,72 mq
 - bagno, su una superficie netta calpestabile di 4,18 mq
 - cantinetta, su una superficie netta calpestabile di 5,88 mq
 - camera, su una superficie netta calpestabile di 10,76 mq

L'altezza interna è uniforme per tutti i locali e risulta di 2,70 m e sui lati Nord-Ovest e Sud-Ovest si estende un ampio porticati la cui superficie totale è di 28,74 mq.

- P1:**
- camera da letto 1, su una superficie netta calpestabile di 16,02 mq
 - camera da letto 2, su una superficie netta calpestabile di 13,28 mq
 - locale di sgombero, adiacente alla camera 2, su una superficie netta calpestabile di 9,36 mq
 - vano tecnico, su una superficie netta calpestabile di 5,04mq

L'altezza interna media di camera 1 è di 2,72 m, mentre l'altezza media di camera 2 è di 2,76 m.

Le verifiche dei rapporti aero-illuminanti sono corrette, come riportate sulle tavole di progetto, gli spessori murari e delle coperture sono conformi alle stratigrafie riportate in L.10 ed in particolare, l'involucro opaco disperdente (muri esterni) risultano correttamente dimensionati per i 35cm di sezione, come indicato nel progetto.

La struttura del tetto e soprattutto la parte visibile al P1, è stata correttamente realizzata e posata con cura.

Il box auto pertinenziale, come riscontrabile dalle tavole di progetto allegate, e la sua superficie netta interna risulta di 23,20mq (Hint = 3,45m).
