TRIBUNALE CIVILE DI FORLI'

Esecuzione Immobiliare n° 218/2018

RELAZIONE TECNICO ESTIMATIVA (privacy)

SEI LOTTI

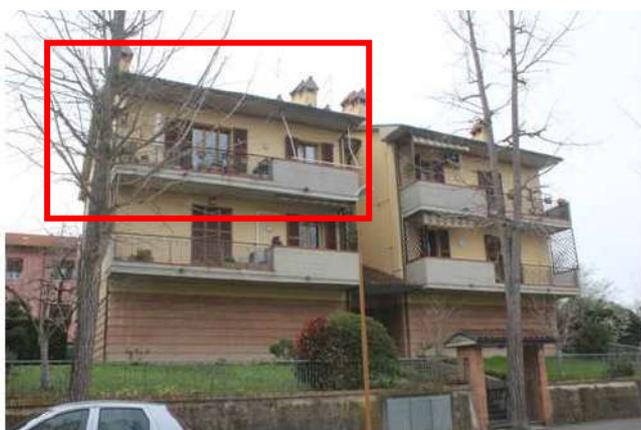
Foto 1: prospetto principale su via Arno

L'edificio, che sorge in lieve declivio, consta di quattro livelli fuori terra e del piano interrato: al piano terra abbiamo gli ingressi ed i garage, gli appartamenti sono collocati ai piani primo, secondo e terzo/sottotetto; al piano interrato (che si estende solo per una porzione del sedime del fabbricato) abbiamo invece le cantine.

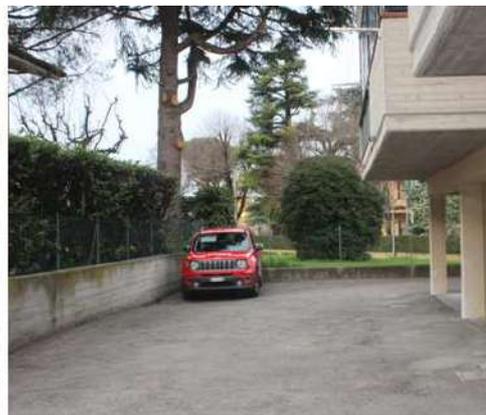
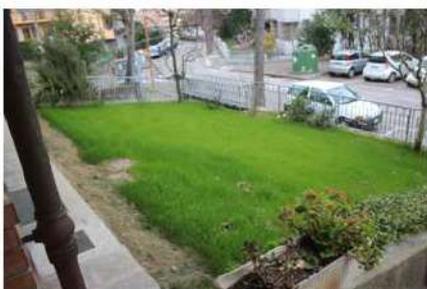
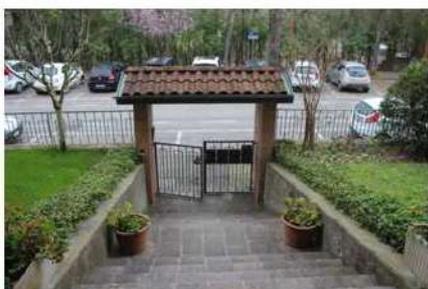
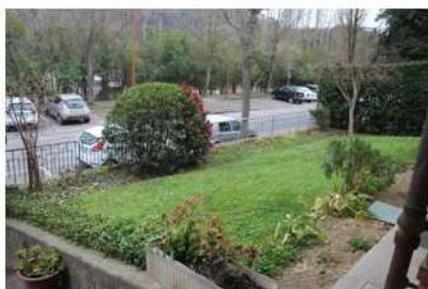
Foto 6-7-8: giardino su via Arno: aiuole laterali ed ingresso pedonale al fabbricato

Intorno all'edificio sono presenti spazi pertinenziali condominiali, adibiti in parte a giardino inerbito e piantumato con arbusti, in parte ad area di manovra pavimentata per l'accesso ai garage ed ai posti auto.

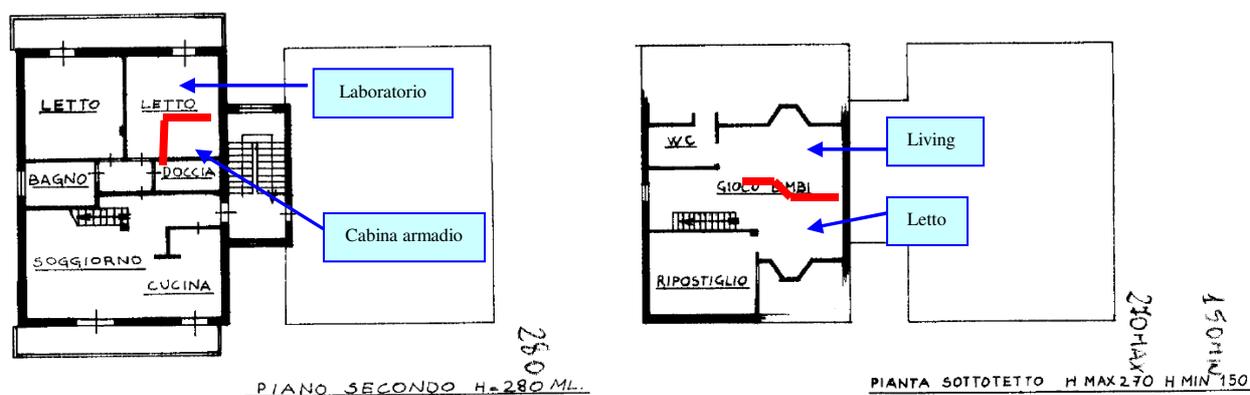
Immagine 10: estratto dalla planimetria catastale: appartamento piani secondo e terzo/sottotetto con difformità

L'appartamento pignorato si situa al piano secondo e terzo/sottotetto. Si entra nell'edificio attraverso un cancello pedonale coperto da pensilina, indi si salgono alcuni gradini e poi si accede all'interno al vano scale comune. L'abitazione è priva di ascensore e per raggiungere l'appartamento occorre salire al piano secondo.

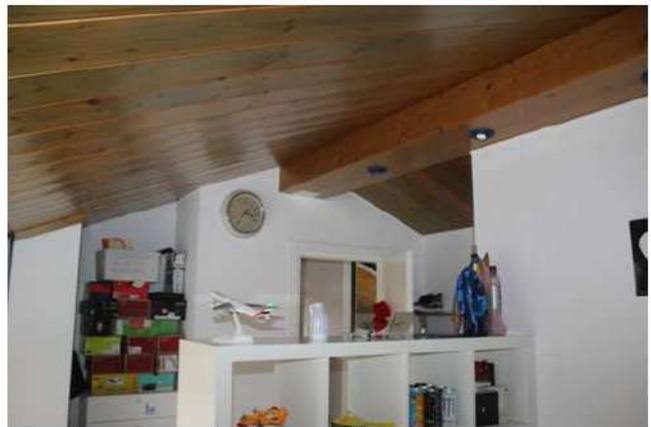
Foto 31: dettaglio andamento copertura

L'appartamento è in condizioni normali: non sono emerse problematiche particolari quali rilevanti sconessioni, dissesti statici, umidità.

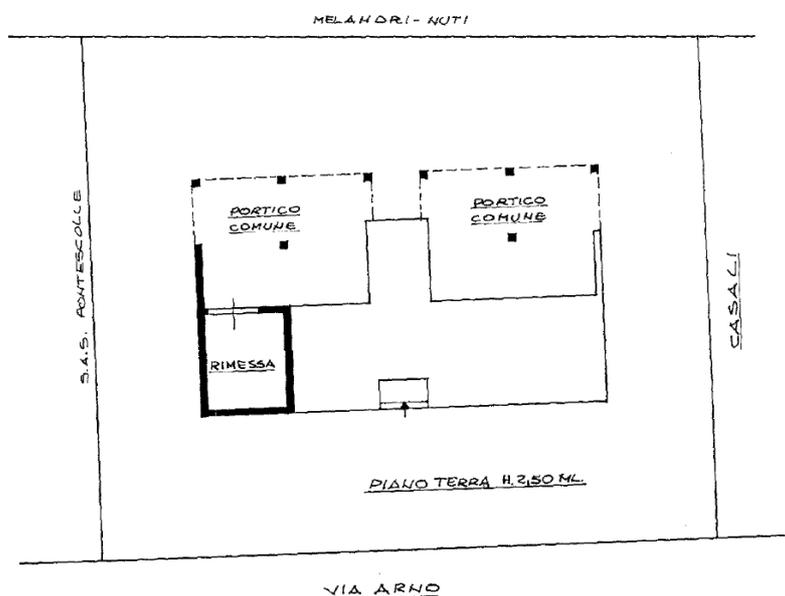
Immagine 11: estratto dalla planimetria catastale: garage al piano terra

Sia il garage che il portico antistante sono pavimentati in cemento; il garage è ampio e può contenere, potenzialmente, autoveicoli anche di taglia medio grande; esso è accessibile attraverso portone basculante metallico ad apertura manuale. All'interno le pareti ed il soffitto sono intonacati e tinteggiati; è presente impianto elettrico. Non è stato possibile fare ulteriori accertamenti per la presenza di numerosi oggetti accatastati in modo caotico nel locale.

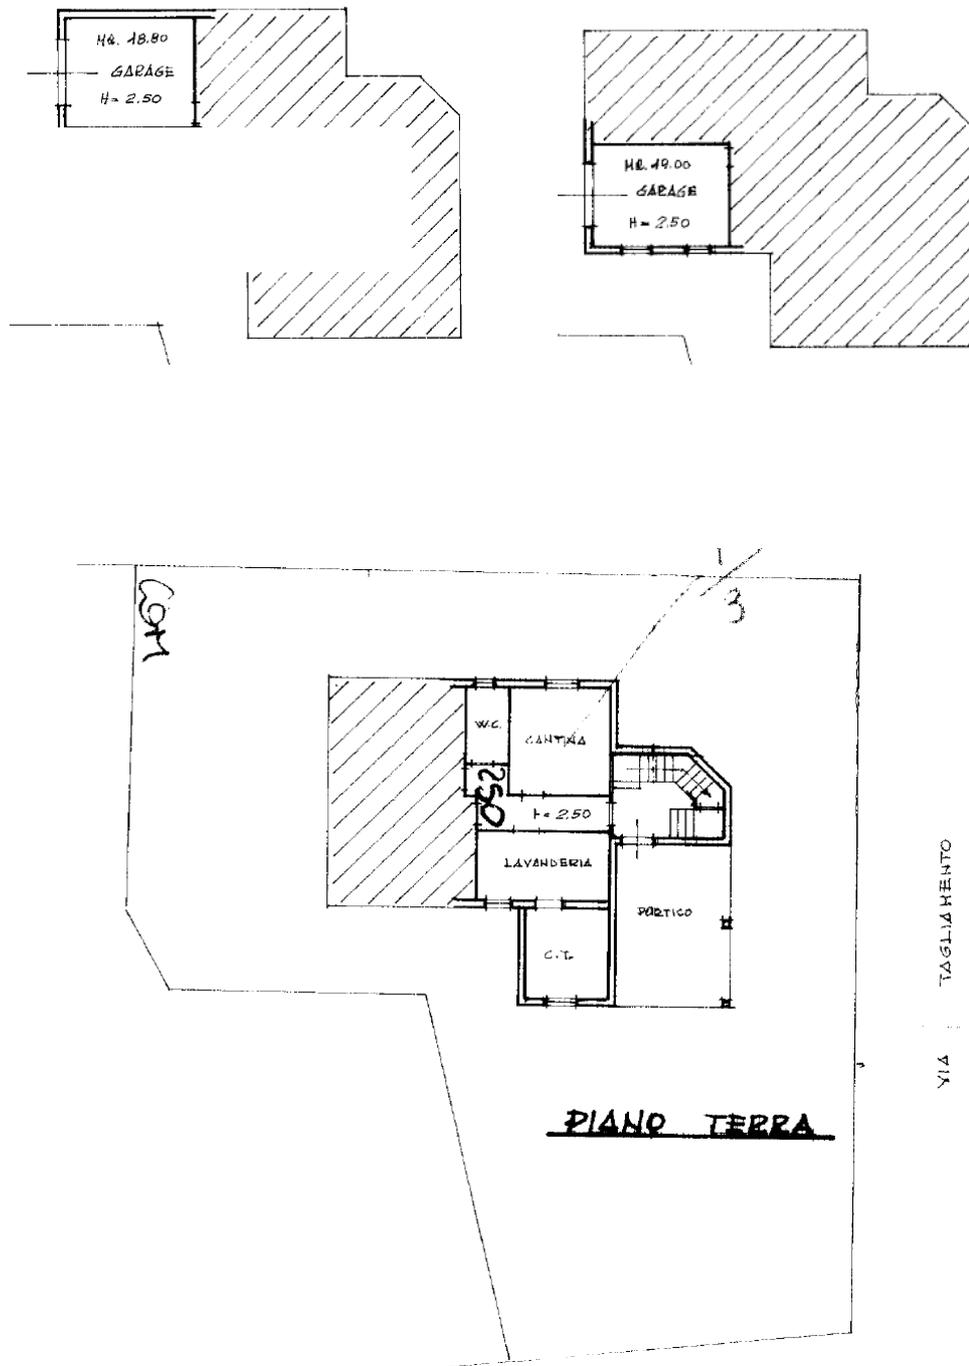
Immagine 13: estratto dalla planimetria catastale: piano terra: garage e locali di abitazione

Il fabbricato è risultato sostanzialmente conforme alla rappresentazione catastale ed amministrativa, salvo qualche leggero aggiustamento di divisori e usi, sia al piano terra, sia la piano primo.

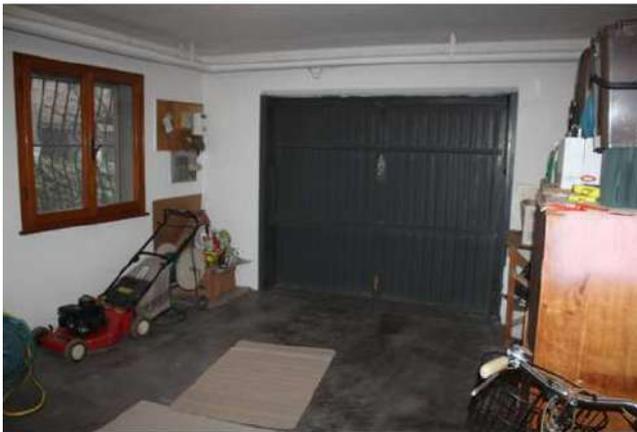
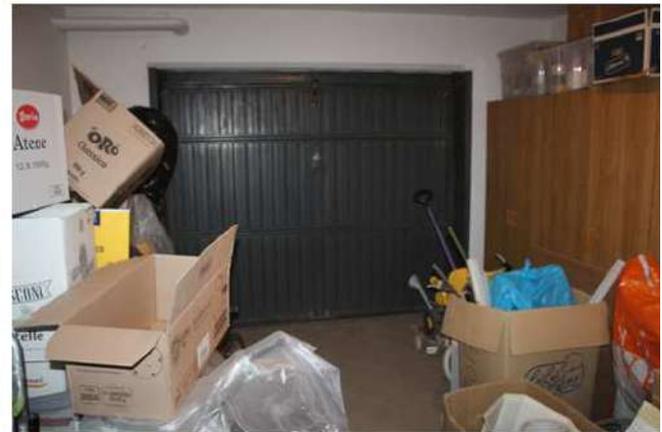
Foto 53 - 54: i due garage

Al piano terra troviamo diverse tipologie di pavimentazione: il portico è a palladiana con elementi di pietrame di colore grigio per esterni; internamente, nel disimpegno troviamo moquette, nel bagno piastrelle ceramiche, negli altri locali di servizio piastrelle in gres. Uno dei due garage è pavimentato in cemento, l'altro con piastrelle ceramiche marroni montate in diagonale. I rivestimenti del bagno e di parte della cantina/cucina rustica, in piastrelle ceramiche chiare, sono completi ed efficienti. Nel bagno al piano terra abbiamo water, bidet, lavabo e box doccia in cristallo. La caldaia a metano è situata nel locale centrale termica. Gli infissi interni, a questo piano, sono in legno verniciato bianco, quelli esterni sono in legno con doppi vetri, sistema di chiusura a tapparelle e inferriate sull'esterno. Ai garage si accede attraverso basculanti metalliche ad apertura manuale.

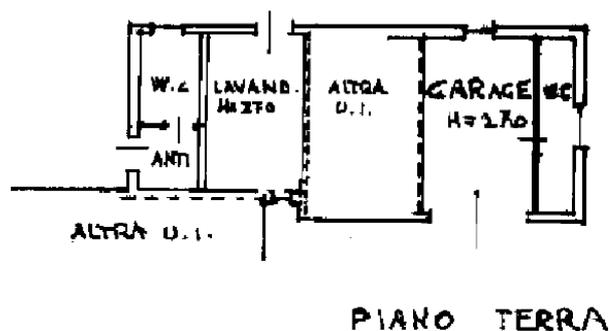
Immagine 17: estratto dalla planimetria catastale del proservizio e garage

Abbinato all'appartamento, è anche parte di un corpo di fabbrica autonomo, individuata al sub 7, tale edificio, monopiano a struttura portante in muratura, è situato nella corte comune, immediatamente a nord della palazzina bifamiliare, Questo fabbricato ospita due garage (di cui uno, individuato come garage 2, assegnato al presente lotto), un bagno, una lavanderia – cucina rustica ed un ulteriore bagno con antibagno spogliatoio, funzionale all'attività produttiva insediata nel magazzino di cui al successivo lotto 5.

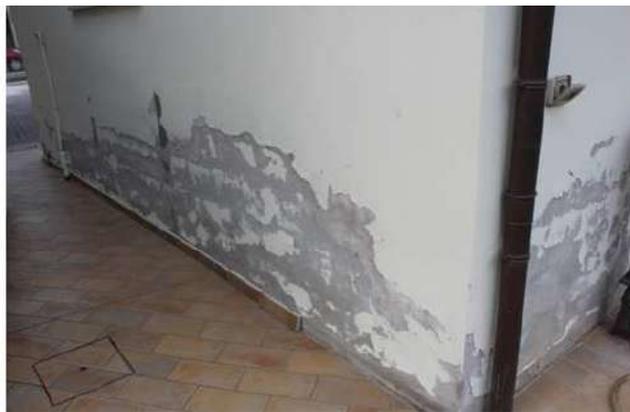
Foto 106: umidità nelle pareti sud del fabbricato

LOTTO 3: L'appartamento è in buone condizioni e non necessita di interventi manutentivi urgenti; il proservizio autonomo è in parte interessato da superficiali processi di degrado da umidità, che comunque non rendono necessari interventi urgenti di manutenzione: si determina un costo annuo per gestione e manutenzione, escluse utenze, di 700,00 €.
