TRIBUNALE ORDINARIO - BUSTO ARSIZIO

CONSULENZA ESTIMATIVA GIUDIZIARIA

LOTTO 1

A capannone artigianale a GALLARATE Via Nino Bixio 5, frazione Arnate, della superficie commerciale di **814,45** mq per la quota di 1/1 di piena proprietà (*** DATO OSCURATO ***)

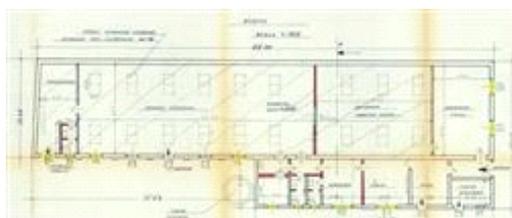
Sono state rilevate le seguenti difformità: 1-Le misure globali del capannone (risalente al 1800) non corrispondono fedelmente a quelle indicate nella pratica di sistemazione del 1974 2-La distribuzione interna dei locali della zona ufficio e spogliatoio e parzialmente differente 3-La tettoia ricostruita con DIA del 2002 è stata realizzata in modo del tutto differente da quanto autorizzato e chiusa su tutti i lati 4-E' stata realizzata una tettoia senza autorizzazione a copertura dell'area antistante l'accesso al laboratorio 5-Le dimensioni dei serramenti non corrispondono a quanto autorizzato (normativa di riferimento: Regolamento edilizio comunale e Regolamento Locale d'Igiene)

Stato autorizzato capannone

Stato autorizzato tettoia

Stato rilevato

Le difformità sono regolarizzabili mediante: Accertamento di conformità

- Redazione pratica e sanzioni: €15.000,00
