PERIZIA ESTIMATIVA

IMMOBILI ESEDRA – Cantù, Vighizzolo Via Tagliamento 7

PERIZIA ESTIMATIVA – Liquidazione coatta amministrativa della soc. coop
“ESEDRA – SOCIETA' COOPERATIVA SOCIALE IN LIQUIDAZIONE, con sede in
Cantù (CO) – D.M. del 10/02/2017, n. 74/2017

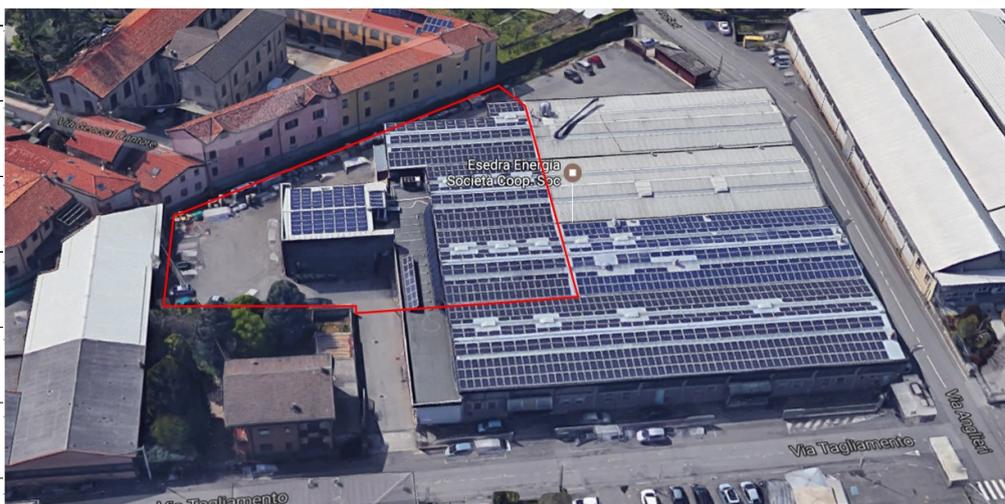
— Individuazione fotografica dell'immobile e dell'area di pertinenza

Trattasi della piena proprietà di parte di comparto industriale costituito da
capannoni industriali con struttura in c.a. prefabbricata e annessa palazzina

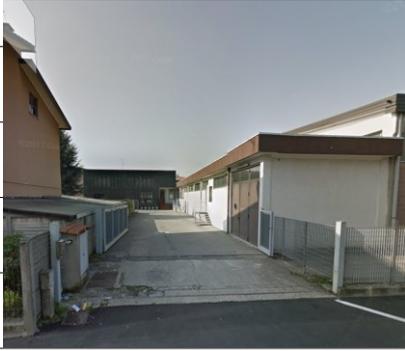
ACCESSI

Il comparto industriale si trova in posizione arretrata rispetto alla Via Tagliamento, strada sede di mercato rionale nella mattinata di mercoledì dove viene interdetto il transito sulla via.

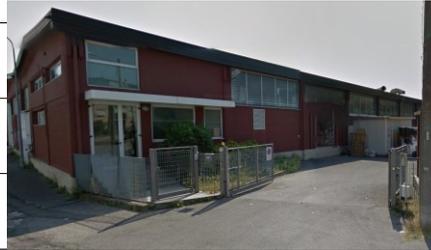
Ingresso al comparto da Via Anglieri 9 consentito per la mattinata del mercoledì.

(Servitù di passo pedonale e carraio registrata nell'atto di compravendita a carico dell'area al mappale 21999 "da esercitarsi esclusivamente quando l'accesso all'unità immobiliare qui venduta sarà impedito da Via Tagliamento in seguito allo svolgimento del mercato rionale o da altra manifestazione")

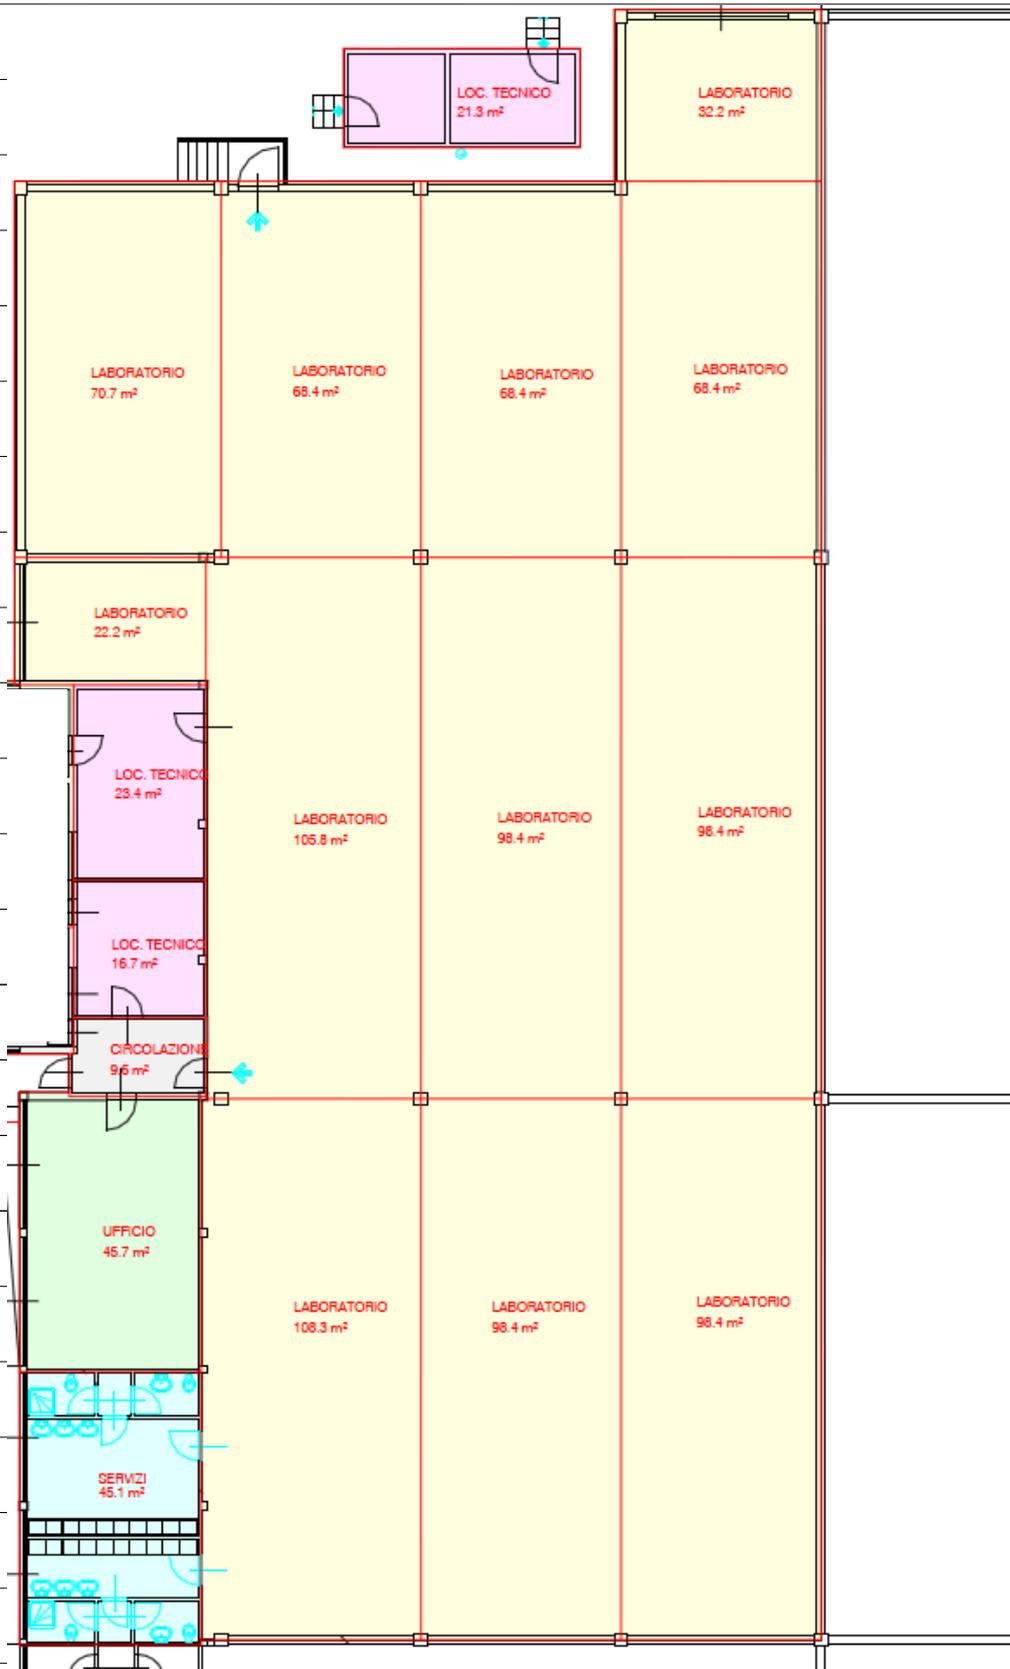
ZONA LABORATORI - CAPANNONE INDUSTRIALE

CAPANNONE INDUSTRIALE	SUP. LORDA mq	INCIDENZA %	S. C. V. mq	ANNOTAZIONI
LABORATORI	936,00	100,00	936,00	Completo di sevizi e spogliatoi
LOC. TECNICI	61,40	35,00	21,49	Collegati a dei vani principali
UFFICIO	55,30	120,00	66,36	Di pertinenza al laboratorio, interno al capannone
TOT. PARZIALE	1.052,70		1.023,85	
AREA ESTERNA	544,60	20,00	108,92	Spazio di manovra e posti auto scoperti
CIRCOLAZIONE	219,00	15,00	32,85	Strada di circolazione interna comune al 50%
AREE COMUNI	64,35	10,00	6,44	Ingresso condominiale con altre proprietà
TOT. PARZIALE	827,95		148,21	
TOTALE mq	1.880,65		1.172,06

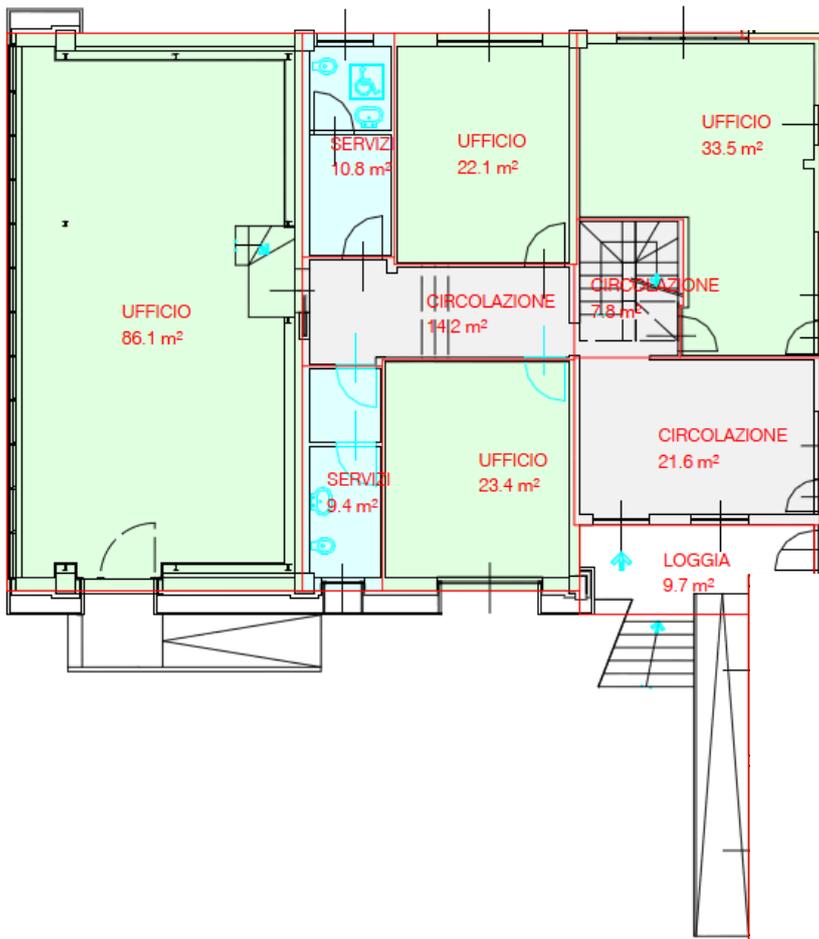
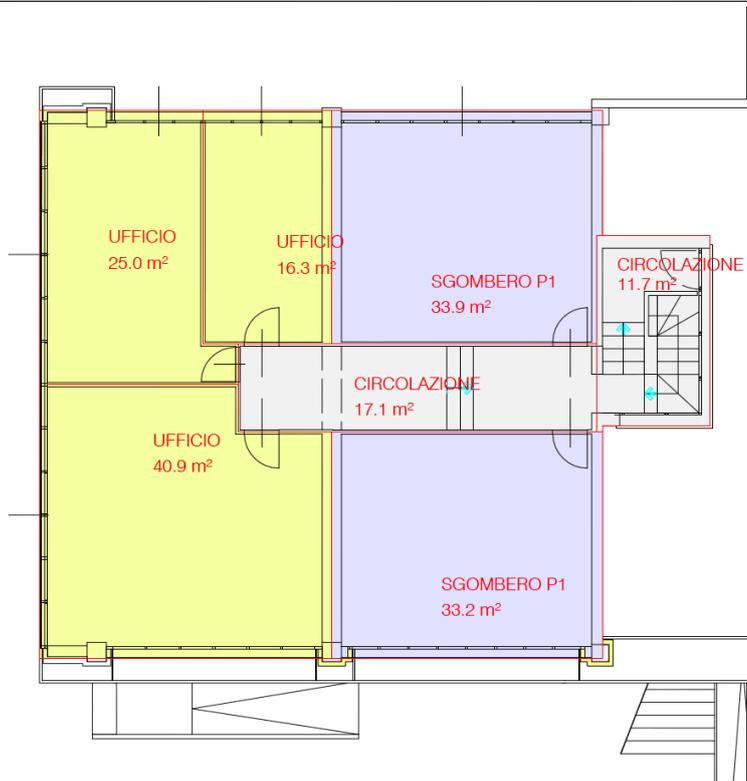
ZONA DIREZIONALE - PALAZZINA UFFICI PT-P1

PALAZZINA DIREZIONALE	SUP. LORDA mq	INCIDENZA %	S. C. V. mq	ANNOTAZIONI
UFFICI PT	228,90	100,00	228,90	Completo di reception, sevizi e collegamenti
UFFICI P1	111,00	100,00	111,00	Completo di sevizi e collegamenti
LOC.SGOMBERO	67,10	35,00	23,49	
LOGGIA	9,70	35,00	3,40	
TOT. PARZIALE	416,70		366,78	
AREA ESTERNA	273,90	20,00	54,78	Area di pertinenza esterna e posti auto scoperti
CIRCOLAZIONE	219,00	15,00	32,85	Strada di circolazione interna comune al 50%
AREE COMUNI	64,35	10,00	6,44	Ingresso condominiale con altre proprietà
TOT. PARZIALE	557,25		94,07	
TOTALE mq	973,95		460,85

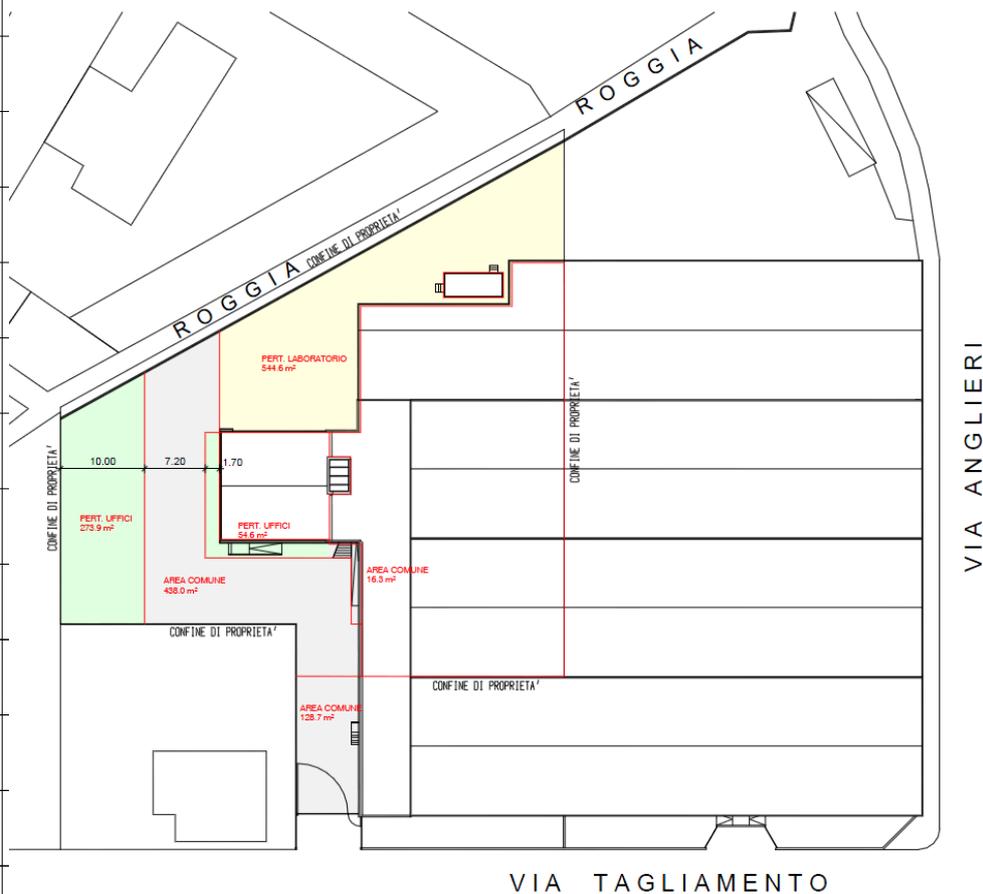
AREE DI PERTINENZA E CIRCOLAZIONE DEL LOTTO

Le superfici di pertinenza delle aree esterne non frazionate vengono convenzionalmente suddivise per le due diverse destinazioni, calcolando l'area di circolazione e l'area d'accesso che ha altre servitù di passaggio al 50%.

area esterna di pertinenza della PALAZZINA UFFICI
-

area esterna di pertinenza della CAPANNONE INDUSTRIALE
-

area di circolazione e comune

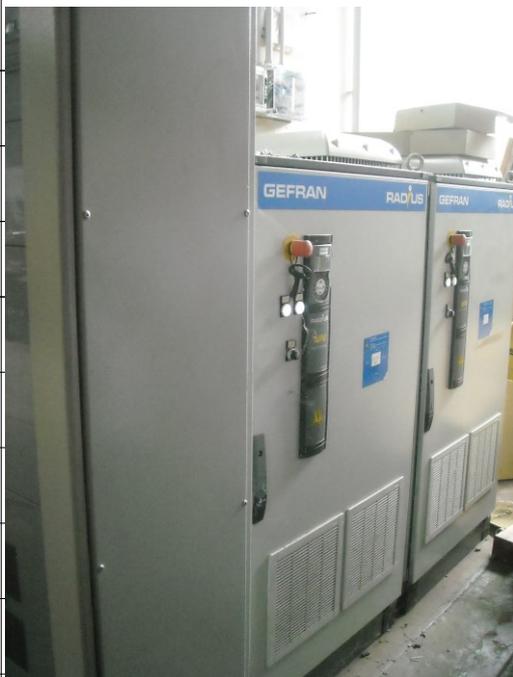
Il primo impianto fotovoltaico detto anche l'impianto grande è composto da 388 pannelli Aleo Solar 240wp con tolleranza sulla potenza -0 +4,99 wp, per un totale di 93,12 kWp, e n 2 inverter Gefran APV 55k-T.

Gli inverter sono posizionati all'interno della struttura laboratorio così come il quadro elettrico. (foto sotto)
