TRIBUNALE CIVILE DI LOCRI
- Esecuzioni Immobiliari -

**RELAZIONE FINALE DI CONSULENZA TECNICA D'UFFICIO
(R.Es. n.46/2021 - G.Es. Dott. Giuseppe Cardona)**

OGGETTO: RELAZIONE FINALE DI CONSULENZA TECNICA D'UFFICIO

(R. ES. 46/21)

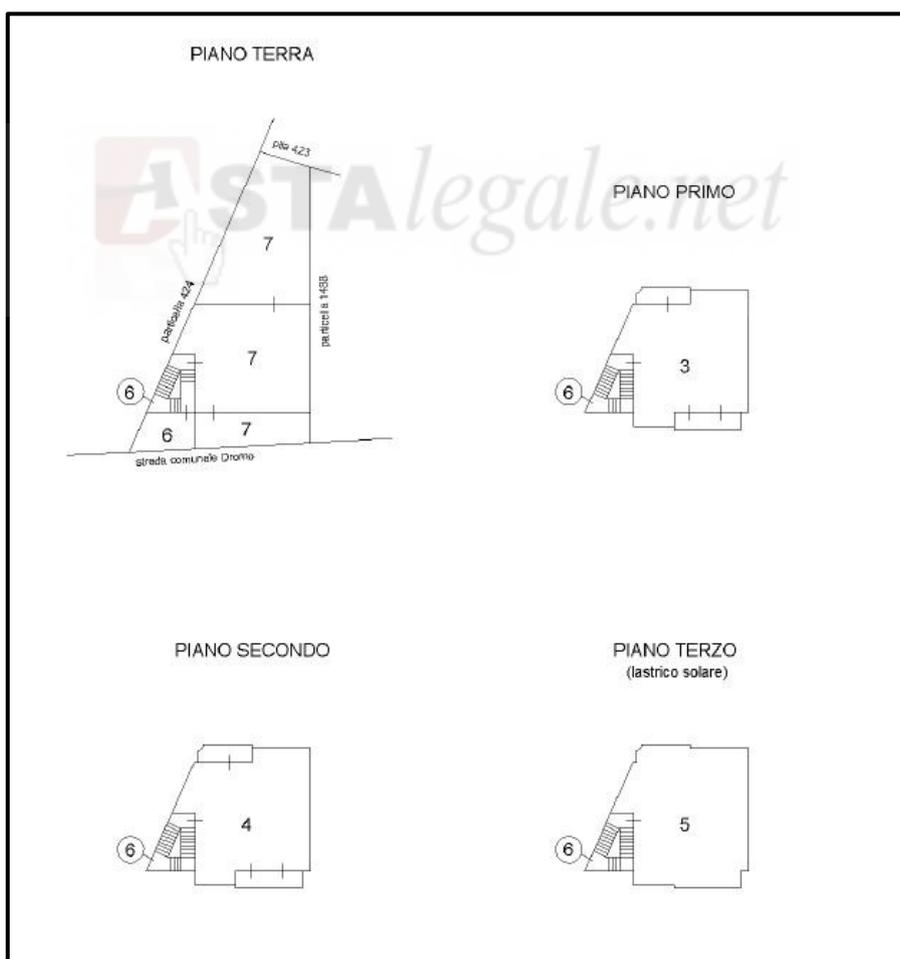
L'appartamento occupa l'intero secondo piano, non è servito da ascensore e confina ad ovest solo con il corpo scala, ossia il sub 6, il piano sottostante è occupato dal sub 3 intestato ad altra Ditta mentre il piano sovrastante è occupato dal lastrico solare sub 5 intestato alla stessa Ditta del subalterno pignorato.

Si riporta di seguito l'elaborato planimetrico presente in banca dati.

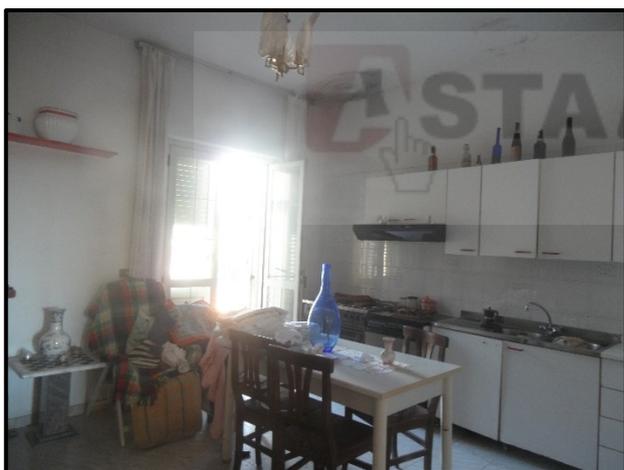
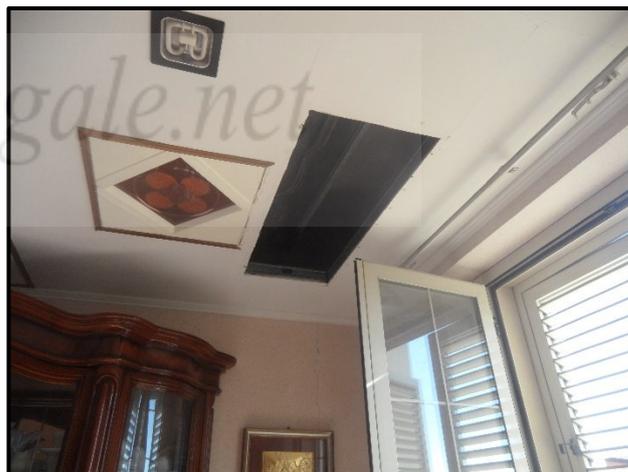
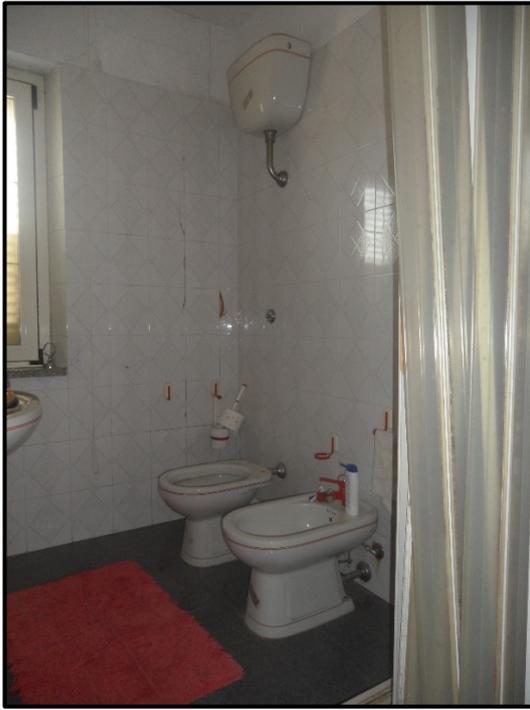
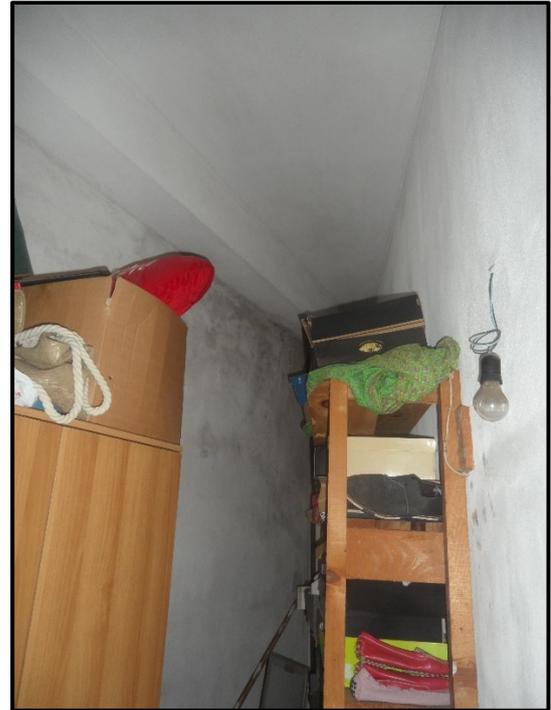
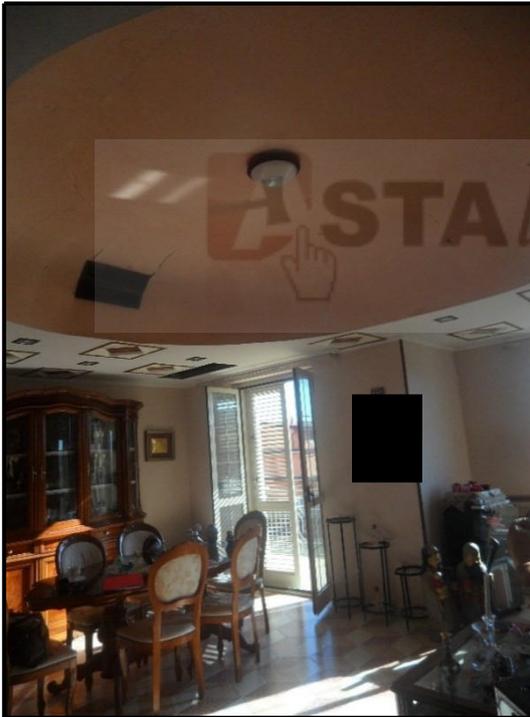
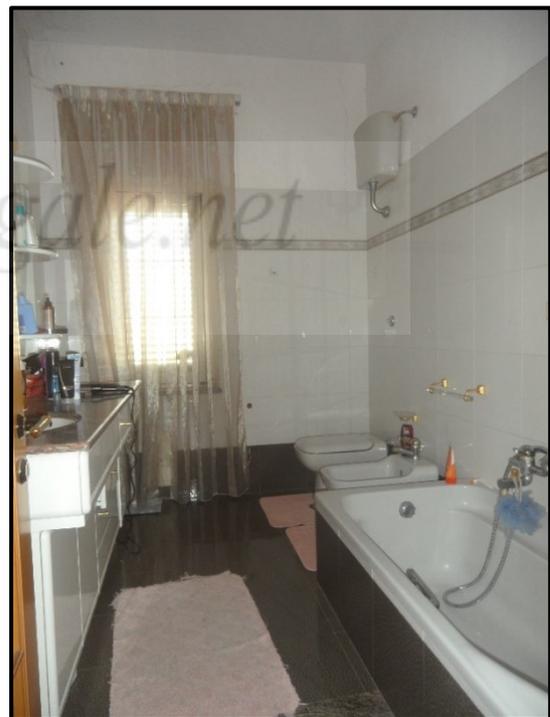
Tutti gli ambienti sono ben illuminati da finestre e porta-finestre che si affacciano su 3 balconi distinti.

L'immobile presenta scarse rifiniture, con infissi interni ed esterni in alluminio, pavimento in piastrelle di ceramica; il salone e il disimpegno sono dotati di impianto di climatizzatore centralizzato a soffitto ma in cattivo stato di manutenzione. Quest'ultimo oltre ad essere non funzionante, è carente di griglie di presa d'aria ed ha i motori esterni del tutto inutilizzabili. L'acqua calda viene prodotta da uno scaldabagno elettrico. Sia le camere da letto, che i due servizi igienici, la cucina ed il ripostiglio non sono dotati di condizionatori o altro sistema di riscaldamento.

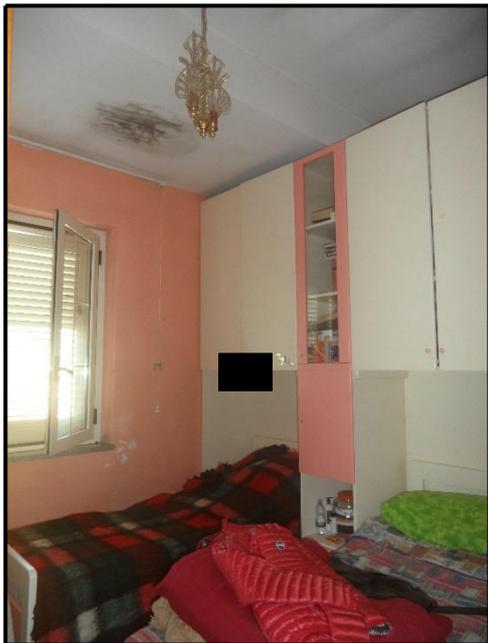
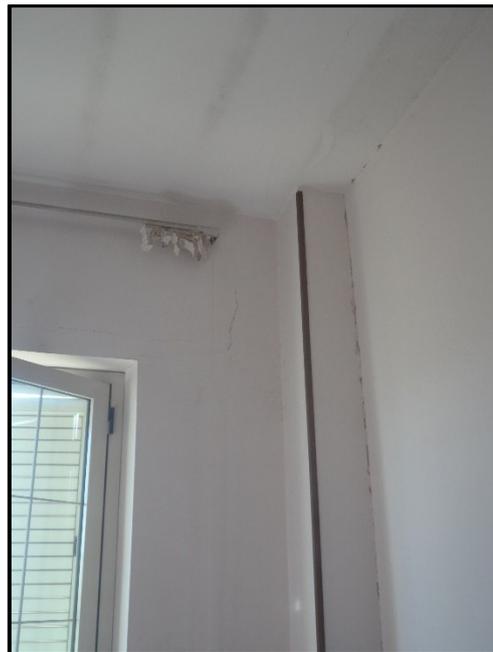
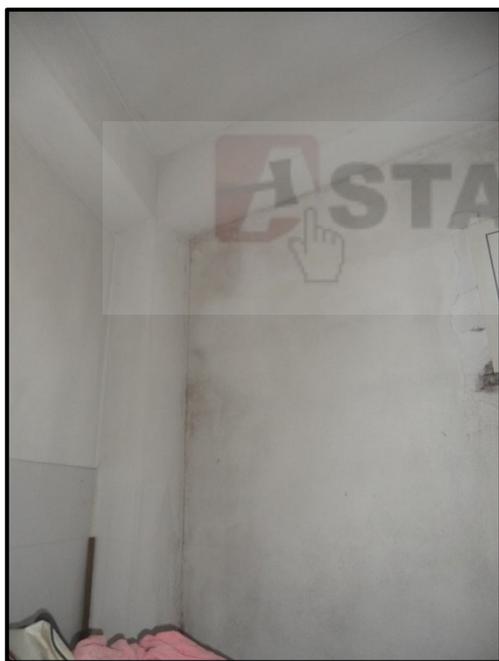
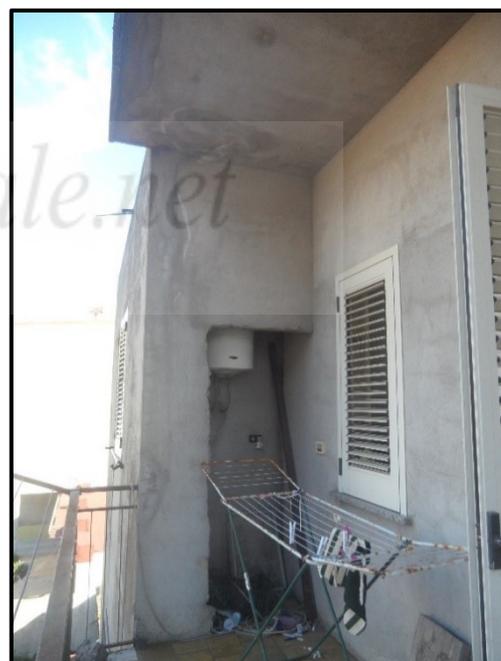
Tutti i vani dell'immobile presentano notevoli macchie di muffa nera sulle pareti verticali e sul soffitto, inoltre in molti punti della casa si notano fessurazioni dovute al distacco dell'intonaco e/o al movimento tra i mattoni forati e i pilastri e le travi.

Considerati le scarse rifiniture, la notevole muffa, il distacco in vari punti dell'intonaco e le varie fessurazioni, ad oggi l'immobile avrebbe bisogno di interventi di manutenzione ordinaria, poiché si presenta in stato di conservazione.

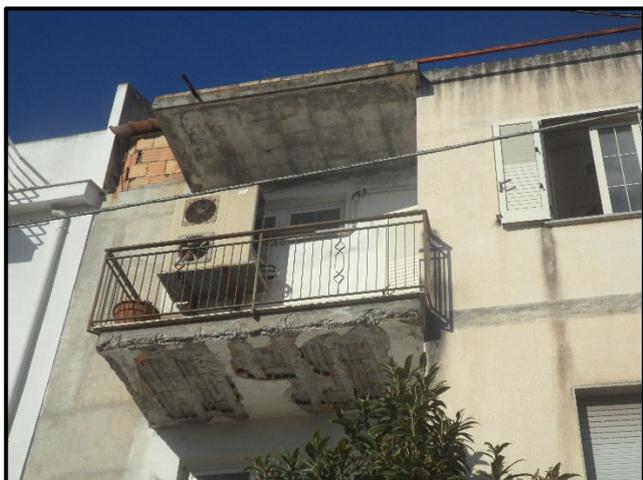
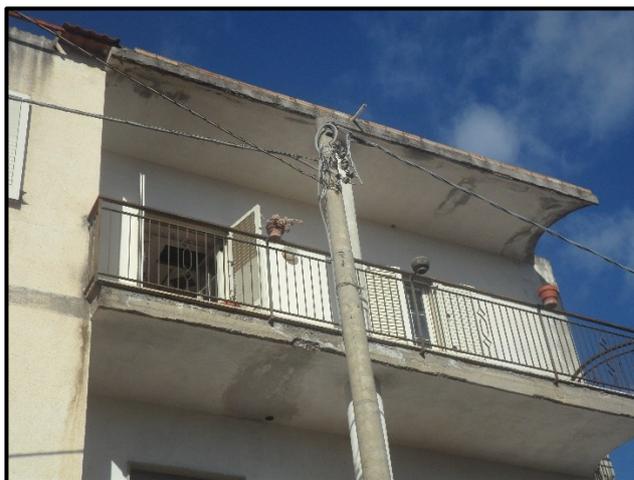
Per quanto riguarda l'esterno, andrebbero ristrutturati i sottobalconi in quanto le pignatte si sono quasi del tutto distaccate.
