TRIBUNALE ORDINARIO DI FORLI'
Esecuzione Immobiliare N. 100/2022

RELAZIONE TECNICA ESTIMATIVA con ALLEGATI

- *Appartamento al piano terzo con cantina interrata ed autorimessa a piano terra in edificio condominiale denominato "CONDOMINIO BELLINI" ed ubicato nel Comune di Forlì in piazza Francesco Petrarca n. 21 ad una distanza di circa Km. 1 dal centro storico della città.*
- *Comproprietà di parti comuni così costituite: vano scala, vano ascensore, corte, atrio, vano contatori elettrici a piano terra; autoclave e centrale termica a piano*

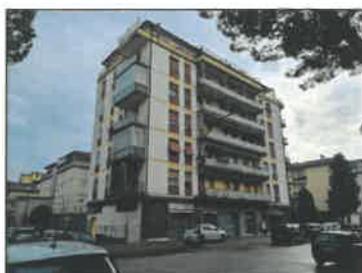
FOTO 01 - CONDOMINIO BELLINI
PIAZZA F.PETRARCA 21

L'aspetto esteriore, nonostante l'epoca di costruzione, si presenta oggi in discrete condizioni conservative che dimostrano una buona attenzione alla manutenzione ordinaria da parte della proprietà condominiale.

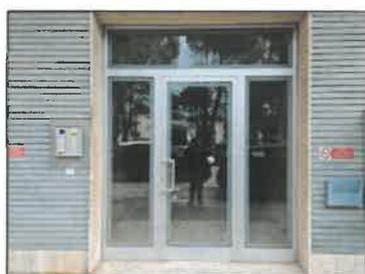
FOTO 43 - INGRESSO CONDOMINIALE

Le superfici delle pareti sono completamente rivestite di mattonelle scure quadrate in corrispondenza dei negozi e in listelli orizzontali con dettagli in pietra naturale su architravi, imbotti e soglie d'ingresso nelle aree del condominio.

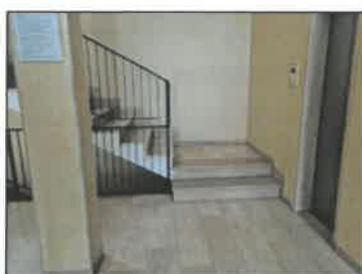
FOTO 44 - VANO SCALA
CONDOMINIALE

I parapetti delle scale sono costituiti da pannelli in vetro opaco con finitura bocciaardata su telaio in ferro e da ringhiere in ferro ad elementi verticali.

In riferimento ai parapetti esistenti sulle scale comuni e su tutti i balconi privati, si precisa che l'altezza di tali elementi non raggiunge oggi i minimi dimensionali richiesti dalla normativa di sicurezza degli edifici, pertanto è consigliabile, in prossimità di lavori futuri da eseguire sul palazzo o sui singoli appartamenti, un idoneo adeguamento dell'altezza di tutti i parapetti al minimo dimensionale di cm.100.

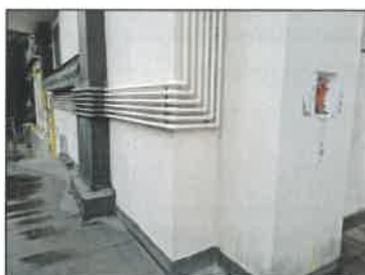
FOTO 46 - IMPIANTO DISTRIBUZIONE
GAS NATURALE

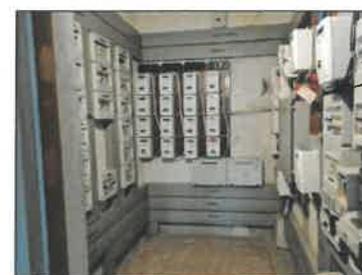
FOTO 48 - VANO CONTATORI
ELETTRICI

L'impianto di energia elettrica è alimentato da singoli contatori forniti da ENEL e collocati in idoneo vano contatori nel piano terra.

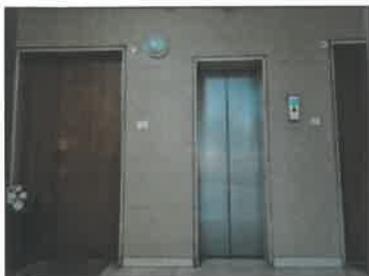
L'ascensore, oggi funzionante, presenta un vano di ridotte dimensioni che pur risultando idoneo al trasporto di persone, non rispetta i limiti dimensionali richiesti dalla normativa in materia di eliminazione delle barriere architettoniche e limita l'accessibilità al fabbricato a persone con ridotta capacità motoria.

La porta dell'ascensore presenta finitura alluminio liscio di colore argento sempre con imbotte in pietra naturale nel vano muratura.

FOTO 40 - ASCENSORE E INGRESSO DELL'APPARTAMENTO

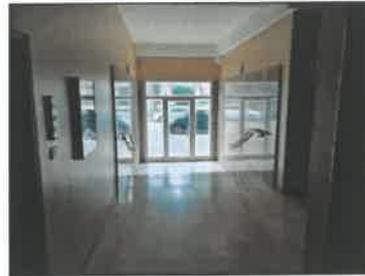
FOTO 42 - INGRESSO CONDOMINIALE

Le pareti interne delle aree condominiali sono tinteggiate con trattamento plastico lavabile di colore pastello ed in prossimità dell'ingresso è presente un rivestimento in pietra naturale venata di colore avorio distribuito sull'intera parete d'ingresso.

La pavimentazione, la scala e i relativi battiscopa sono in pietra naturale di colore bianco avorio, tipo trani o similare, di conformazione estetica più uniforme per pedate/alzate e di conformazione estetica più venata per le aree distributive condominiali.

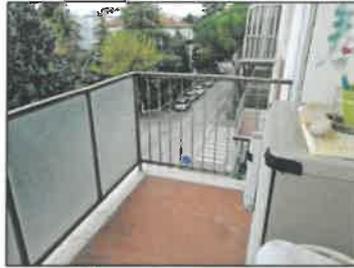
FOTO 23 - BALCONE

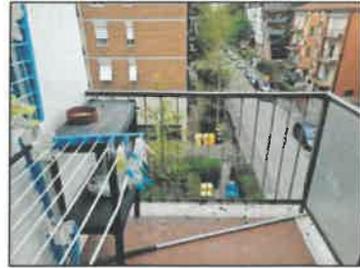
FOTO 24 - BALCONE

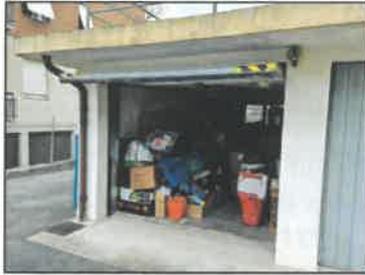
FOTO 37 - AUTORIMESSA

L'autorimessa esterna a piano terra è di conformazione rettangolare ed ideale al parcheggio di un'autovettura di piccole dimensioni e di eventuali motorini/biciclette; la corsia di manovra completamente libera da manufatti, presenta un ingombro dimensionale ideale per il transito carrabile in più direzioni.

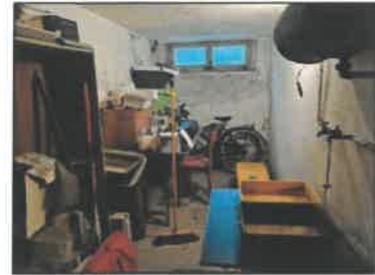
FOTO 39 - CANTINA INTERRATA

La cantina, oltre a necessitare di normali opere di manutenzione ordinaria come tinteggiatura e sostituzione di componenti usurate, presenta anche problemi di infiltrazioni, visibili soprattutto a soffitto e nel perimetro della finestra; tali problematiche sono in parte connesse a perdite di tubazioni che attraversano i solai e in parte alla struttura interrata che risente di umidità di risalita dalle fondazioni e dalle murature in aderenza al terreno; sono infatti presenti diverse macchie da umidità con infiltrazione e distaccamenti di tinteggiatura su soffitto e pareti.

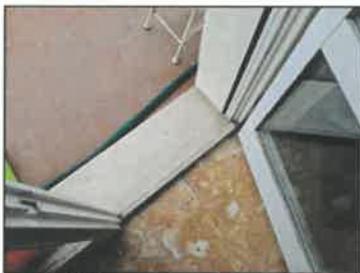
FOTO 28 - DETTAGLIO PAVIMENTI

I pavimenti cambiano come colore, materiale e formato in ogni ambiente e sono così distinti: monocottura di formato quadrato e montaggio in diagonale con differente colorazione per la zona giorno, il bagno e il disimpegno, listelli di legno per la camera e pietra naturale con venature decorative per il soggiorno.

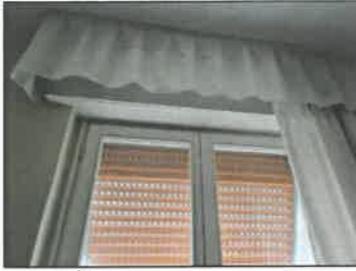
Anche gli infissi e le porte esterne, sia per la scelta dei materiali che per la semplicità dei sistemi di montaggio, oltre a non ottenere un sufficiente livello di sicurezza antintrusione e di isolamento acustico, non raggiungono alcuna prestazione energetica.

Gli infissi esterni sono in legno di colore bianco con avvolgibile in pvc di colore rosso.

FOTO 25 - INFISSO E AVVOLGIBILE

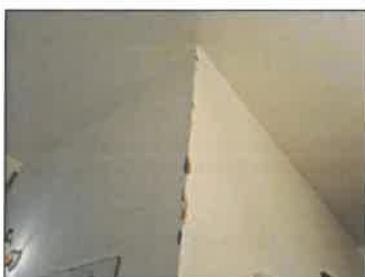
Le superfici intonacate necessitano di interventi di tinteggiatura, anche se non sono visibili in superficie problematiche di degrado causate da infiltrazioni, condensa o muffa.

FOTO 52 - USURA INTONACO

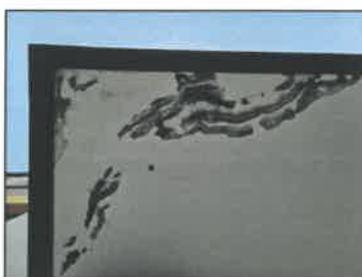
FOTO 53 - MACCHIE E DISTACCHI DA UMIDITA'

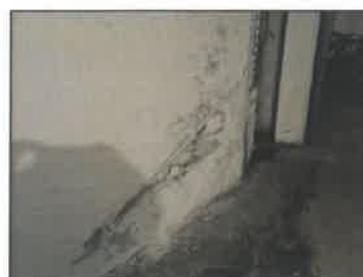
FOTO 54 - UMIDITA' PIANO INTERRATO AREE COMUNI CONDOMINIALI

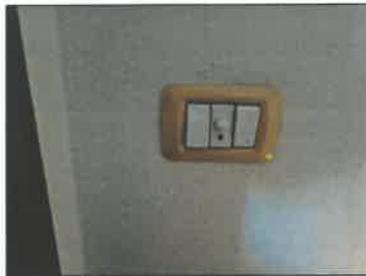
L'impianto elettrico è del tipo sottotraccia, con tubazioni e scatole in PVC, munite di interruttori, prese e relative placche con esclusione di alcuni punti che per esigenze di posizione sono stati posizionati con linee esterne a vista.

FOTO 32 - INTERRUTTORE IMPIANTO ELETTRICO

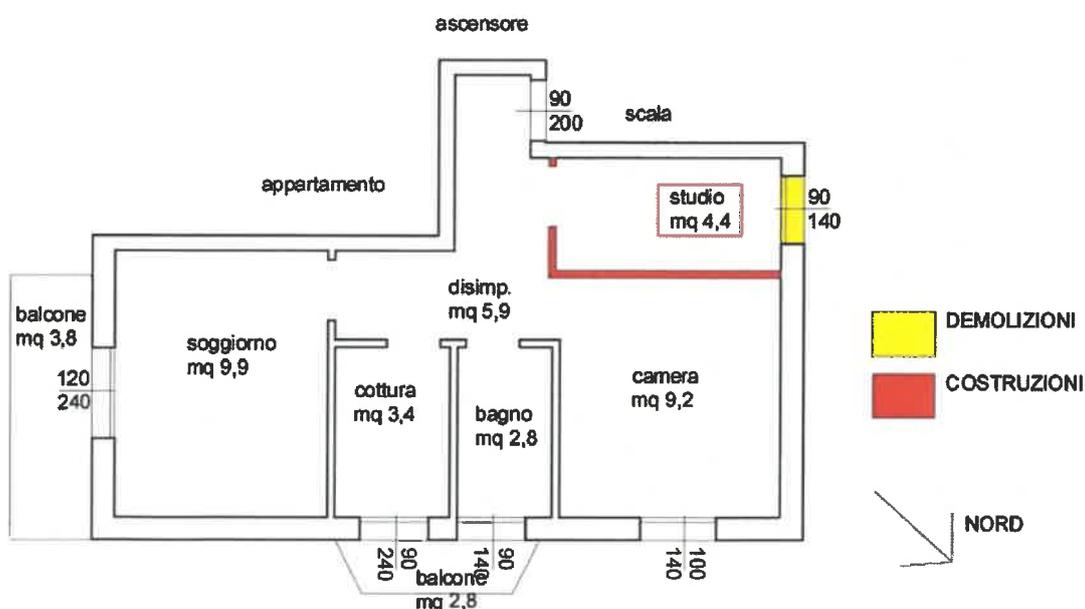
PLANIMETRIA DIFFORMITA'

Nell'appartamento è stata riscontrata 1 difformità edilizia ed alcune difformità più lievi che complessivamente non alterano la determinazione della rendita catastale e non limitano la commerciabilità dell'immobile.

La difformità principale è costituita dalla costruzione di un vano studio in prossimità dell'ingresso che non risulta nel titolo abilitativo del 1961 ma è stato regolarmente accatastato nel 1963, pertanto verrà prevista una pratica in sanatoria per regolarizzare la conformità edilizia nel solo titolo abilitativo.

Le difformità più lievi rilevate invece sono identificabili in errori grafici di restituzione dell'elaborato planimetrico e tali irregolarità rientrano nella definizione di "tolleranza costruttiva" (art.19-bis L.R. 23/2004); fra queste piccoli ingrossamenti delle murature per il passaggio di impianti oppure piccoli spostamenti di tramezzi o di porte interne.

2. Piccoli ingrossamenti di pareti per il passaggio di impianti e lievi spostamenti di pareti ed aperture interne – tolleranza grafica da non sanare.

Tali opere rientrano nella definizione di "tolleranza grafica ed esecutiva" e si presume che non siano state correttamente rilevate nelle fine lavori dei titoli abilitativi validi, pertanto non sono da considerare abusi edilizi e vanno regolarizzate nell'ambito di future pratiche edilizie.
