TRIBUNALE CIVILE DI FORLI'- CESENA

Es. Imm. R.G.E. n. 85\2017

RELAZIONE TECNICO ESTIMATIVA

A. LOTTO UNO: Intera proprieta' di un'abitazione, disposta su due piani sovrapposti, che fa parte di un fabbricato bifamiliare abbinato da un lato. L'abitazione è dotata di ingresso indipendente, un garage e una lavanderia ed è sita in comune di Cesena (FC), in Strada Prov.le 123 Sala, 1027 Loc. Ruffio.

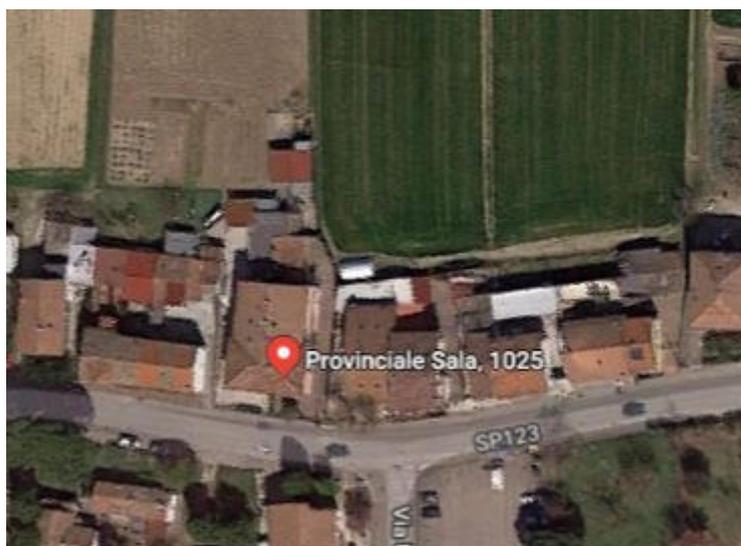
Il fabbricato bifamiliare è composto da un corpo principale, che si eleva su due piani fuori terra e contiene due abitazioni, ed uno di servizio, ad un unico piano, costituito da due lavanderie e due garage.

La struttura portante dei due corpi di fabbrica è realizzata principalmente in muratura intonacata e tinteggiata di colore rosa, i solai sono in laterocemento, il tetto è a falde con manto di copertura in tegole e le grondaie e i pluviali sono in lamiera a sezione quadrata. I terrazzi del fabbricato hanno parapetti in elementi curvilinee di metallo zincato.

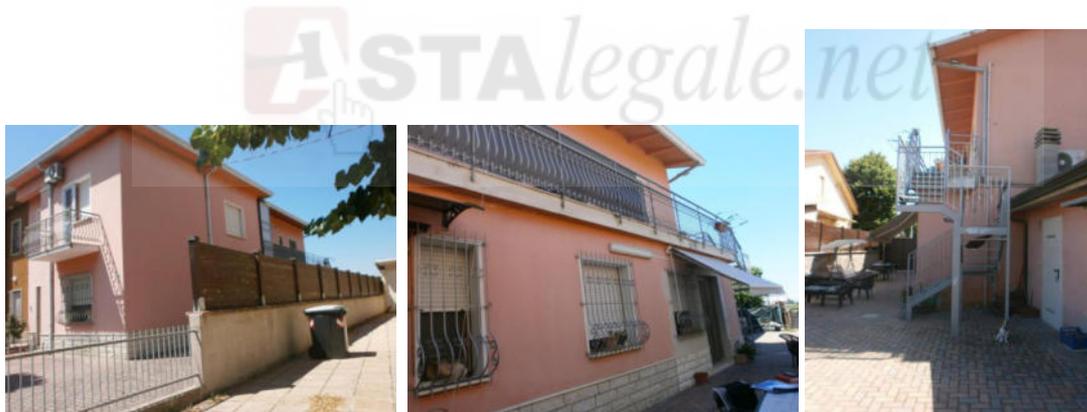
Per salire al piano primo dell'abitazione è stata montata una scala esterna in metallo (non autorizzata) che poggia sulla corte comune. La scala arriva al terrazzo del piano primo dove affacciano due portefinestra utilizzate come accessi.

L'abitazione vista dalla strada (porzione sul retro) e dal cortile interno; scala esterna in metallo

Considerando che alcune delle difformità riguardano parti comuni (la scala realizzata sulla corte e l'apertura sul muro di confine tra due proprietà) per regolarizzare l'immobile occorrerà presentare, **insieme al proprietario dell'altra abitazione, la pratica edilizia** di sanatoria e/o di ripristino delle opere non autorizzate.

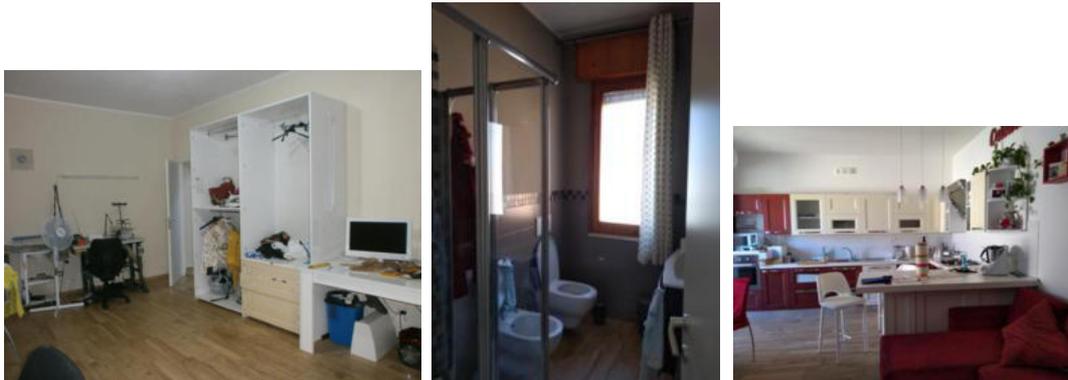
I pavimenti dei vari vani del piano terra e del piano primo, compresi i bagni, sono stati realizzati con piastrelle in ceramica di forma rettangolare ad imitazione di listoni in legno (dim. 20cmx60cm). Le pareti dei bagni sono rivestite in gran parte con piastrelle di ceramica rettangolari (50cmx20cm) di colore grigio, mentre nelle docce sono state posate piccole

mattonelle di vari colori. Entrambi i bagni sono dotati di sanitari in vetrochina bianca e dispongono di una doccia delimitata da pannelli di vetro con telaio in metallo.

Ampio vano giorno al piano terra; uno dei bagni; soggiorno con cucina al piano primo

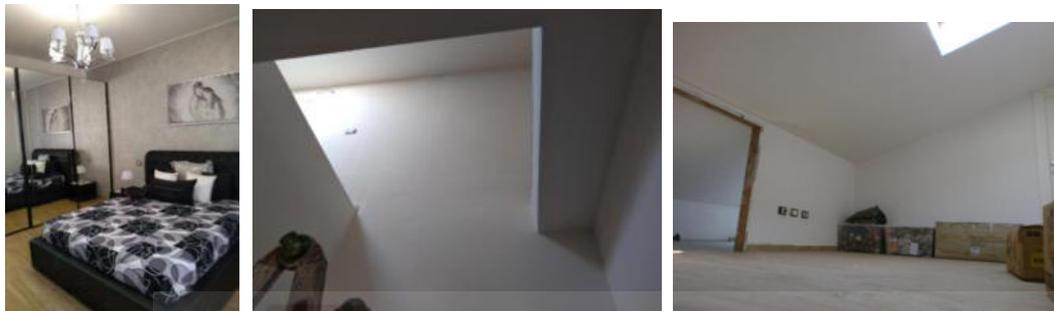
Camera da letto; apertura per accedere al sottotetto; uno dei vani del sottotetto

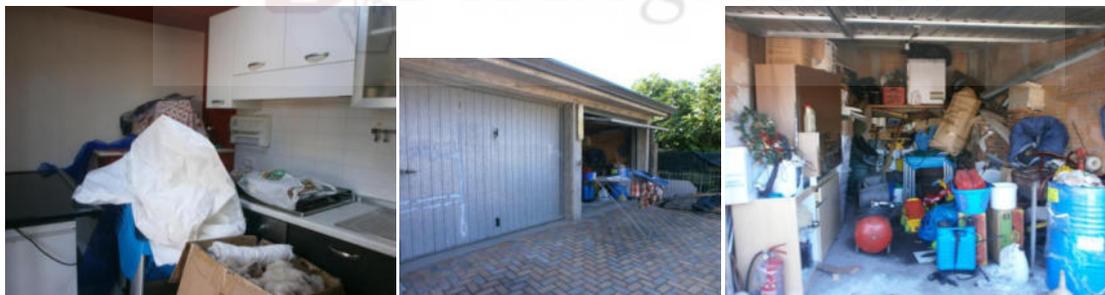
La **lavanderia**, arredata ed utilizzata come una cucina di servizio, ha accesso unico dalla corte comune attraverso una doppia porta (una in metallo all'esterno e una in legno e vetro all'interno). Il vano ha pavimento in piastrelle di ceramica, le pareti in larga parte rivestite di piastrelle di colore bianco e riceve luce anche da un lucernario ricavato nella copertura.

Il **garage** è dotato dell'impianto elettrico e dispone di un portone basculante in metallo e di una porta per l'ingresso pedonale ricavata all'interno del portone. L'unità immobiliare ha le pareti interne prive di intonaco e di tinteggiatura e il pavimento in cemento.

Lavanderia con cucina di servizio; il fabbricato di servizio con il garage e vista del suo interno

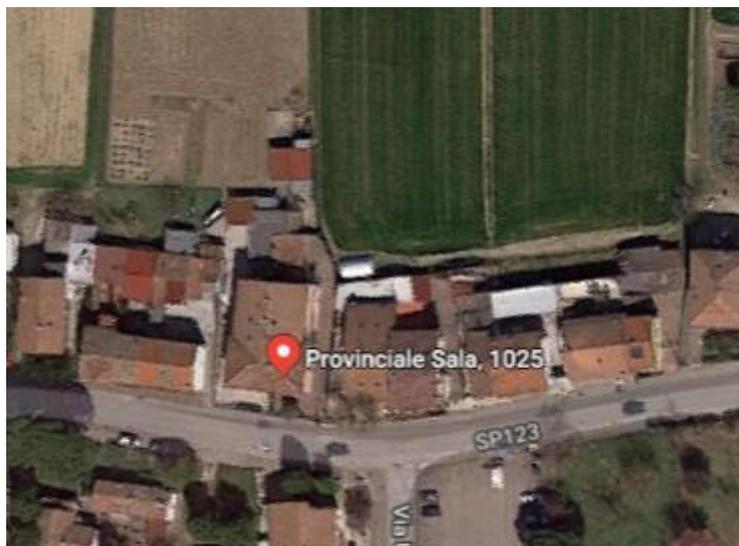
Si tratta di un garage sito in loc. **Ruffio di Cesena**, in **Strada Prov.le 123 Sala, 1027**, che fa

parte del corpo a servizi di un fabbricato bifamiliare.

Il corpo a servizi si trova sul retro del corpo principale costituito dalle due abitazioni e contiene due lavanderie e due garage. La porzione del corpo a servizi con i due garage ha struttura in c.a e tamponamento in muratura intonacata e tinteggiata di colore rosa, il solaio è in laterocemento, il tetto a falde con manto di copertura in tegole e le grondaie sono in lamiera a sezione quadrata.

L'autorimessa ha accesso dalla corte comune (pavimentata, recintata e carrabile) attraverso la quale è possibile raggiungere la strada Prov.le Sala. L'ingresso alla corte dalla strada è chiuso da un cancello in elementi verticali di metallo zincato.

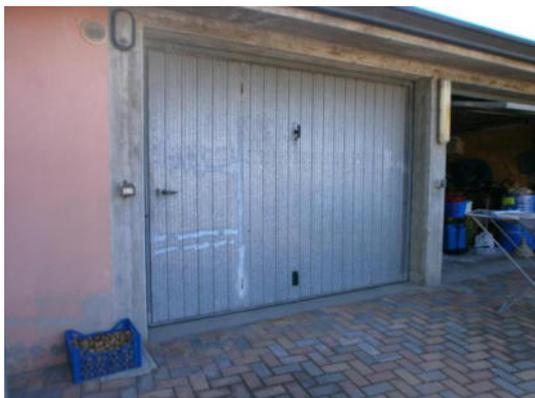
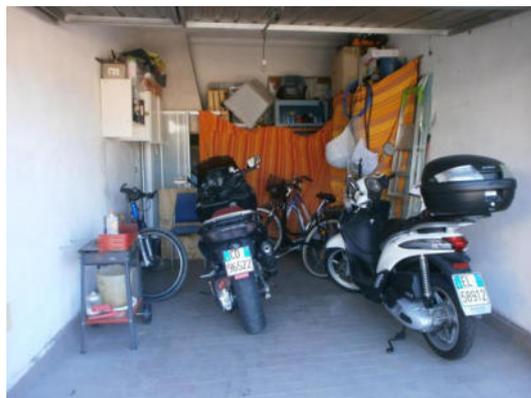
Il fabbricato di servizio con il garage e vista del suo interno
