Proc. N.41/2018 R.G.Esecuzioni Immobiliari

INTEGRAZIONE CONSULENZA TECNICA D'UFFICIO

TRIBUNALE DI ENNA**Esecuzioni Immobiliari****Proc. n. 41/2018 R.G.Es.****contro****INTEGRAZIONE ALLA
RELAZIONE DI CONSULENZA TECNICA D'UFFICIO****1. PREMESSA**

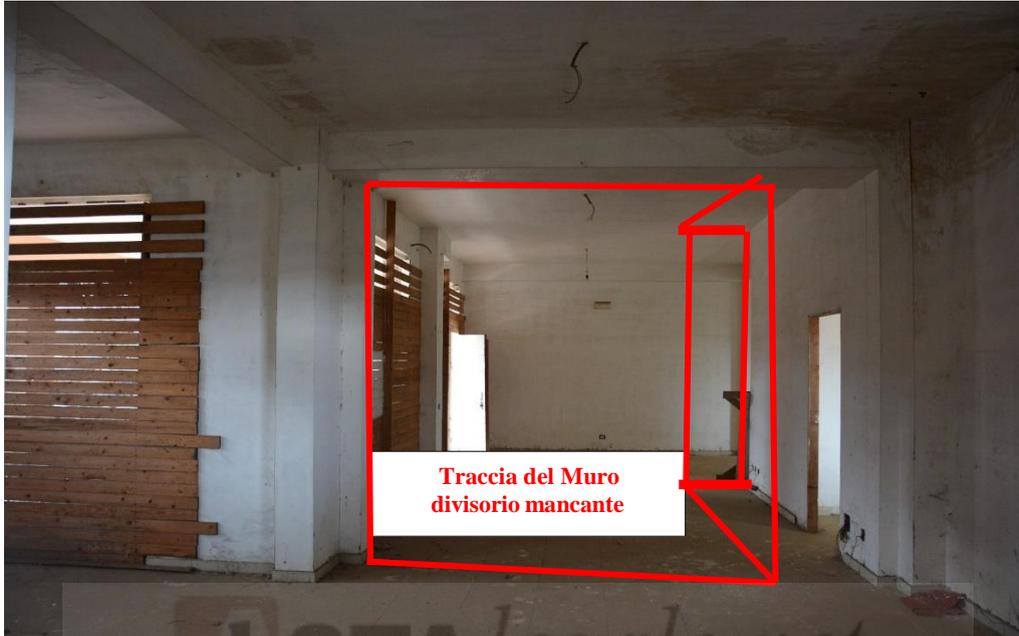
difformità consiste nel fatto che la porzione di muro divisorio rappresentato in planimetria catastale tra l'unità di cui al sub 35 (ex sub 23) e l'unità di cui al sub 24, è assente, come già rilevato nella precedente relazione di consulenza in occasione della trattazione dell'unità immobiliare di cui al sub 24.

Foto 1. Difformità rilevante nel sub 35: mancanza del divisorio col sub 24

Alla luce di quanto riscontrato si ritiene opportuno, oltre che più conveniente, rendere conforme lo stato dei luoghi alle planimetrie catastali, rispettivamente realizzando la porzione di muro divisorio tra il sub 35 ed il sub 24 e inserendo il varco nell'infisso.

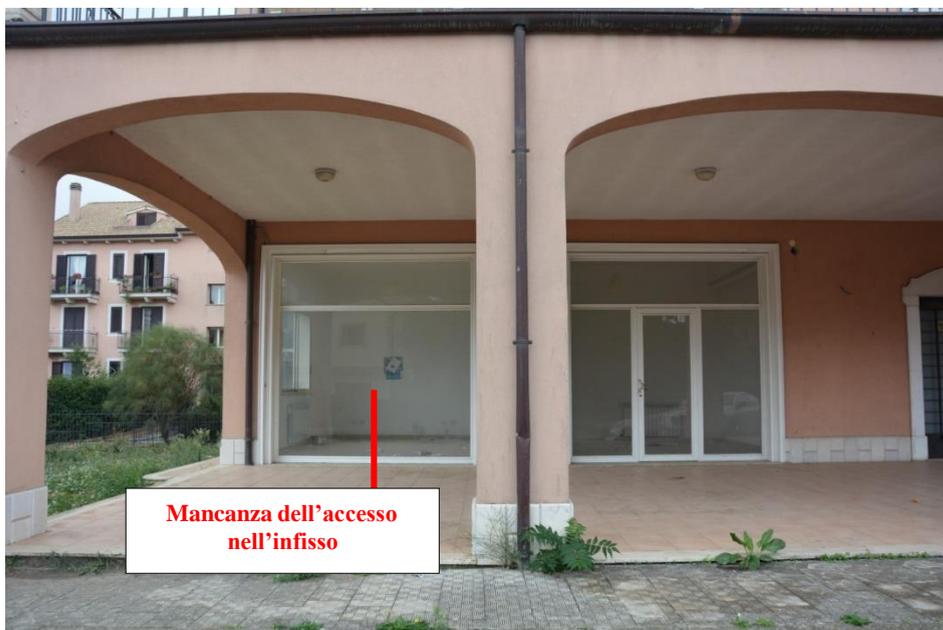
Un'ulteriore difformità rilevata, anche se meno rilevante della precedente, consiste nel fatto che uno dei due infissi lato strada del subalterno 36 presenta, rispetto alla planimetria catastale, una vetrata fissa senza varco, diversamente a quanto rappresentato in planimetria.

Foto 2. Difformità rilevante nel sub 36: mancanza del varco nell'infisso
