TRIBUNALE DI PIACENZA

Es. Imm. n° 67/2019

RELAZIONE DELL'ESPERTO

IN PUNTO ALLA DETERMINAZIONE DEL VALORE IN COMMERCIO DEI BENI IMMOBILI
POSTI NEL COMUNE DI BORGONOVO VAL TIDONE (PC), [REDACTED]

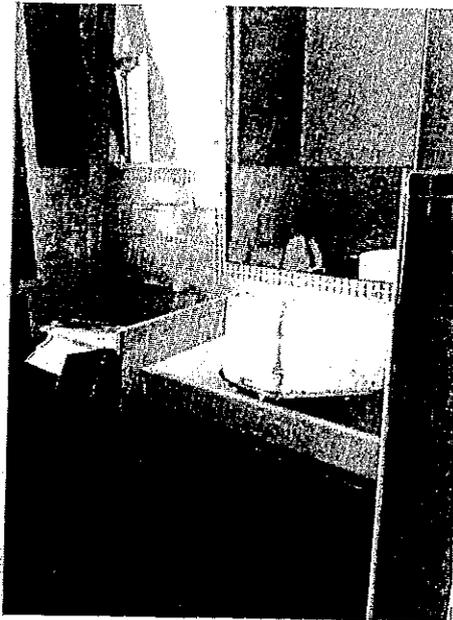
PIANO TERRA

Si deve rilevare all'interno del w.c. disabili al piano terra una zona a soffitto di umidità e muffa data presumibilmente da una perdita relativa alla pavimentazione del terrazzo del piano primo (vedi documentazione fotografica).

- W.C. disabile

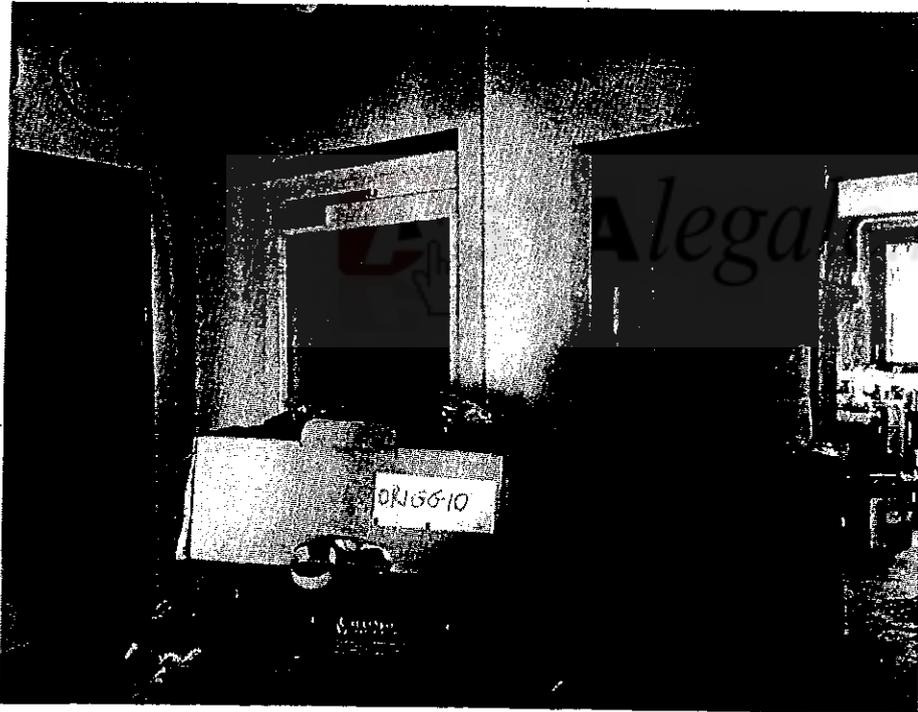
PIANO TERRA

L'ascensore non sembra utilizzabile e comunque risulta privo delle necessarie verifiche periodiche, quindi fuori uso.

- Ascensore

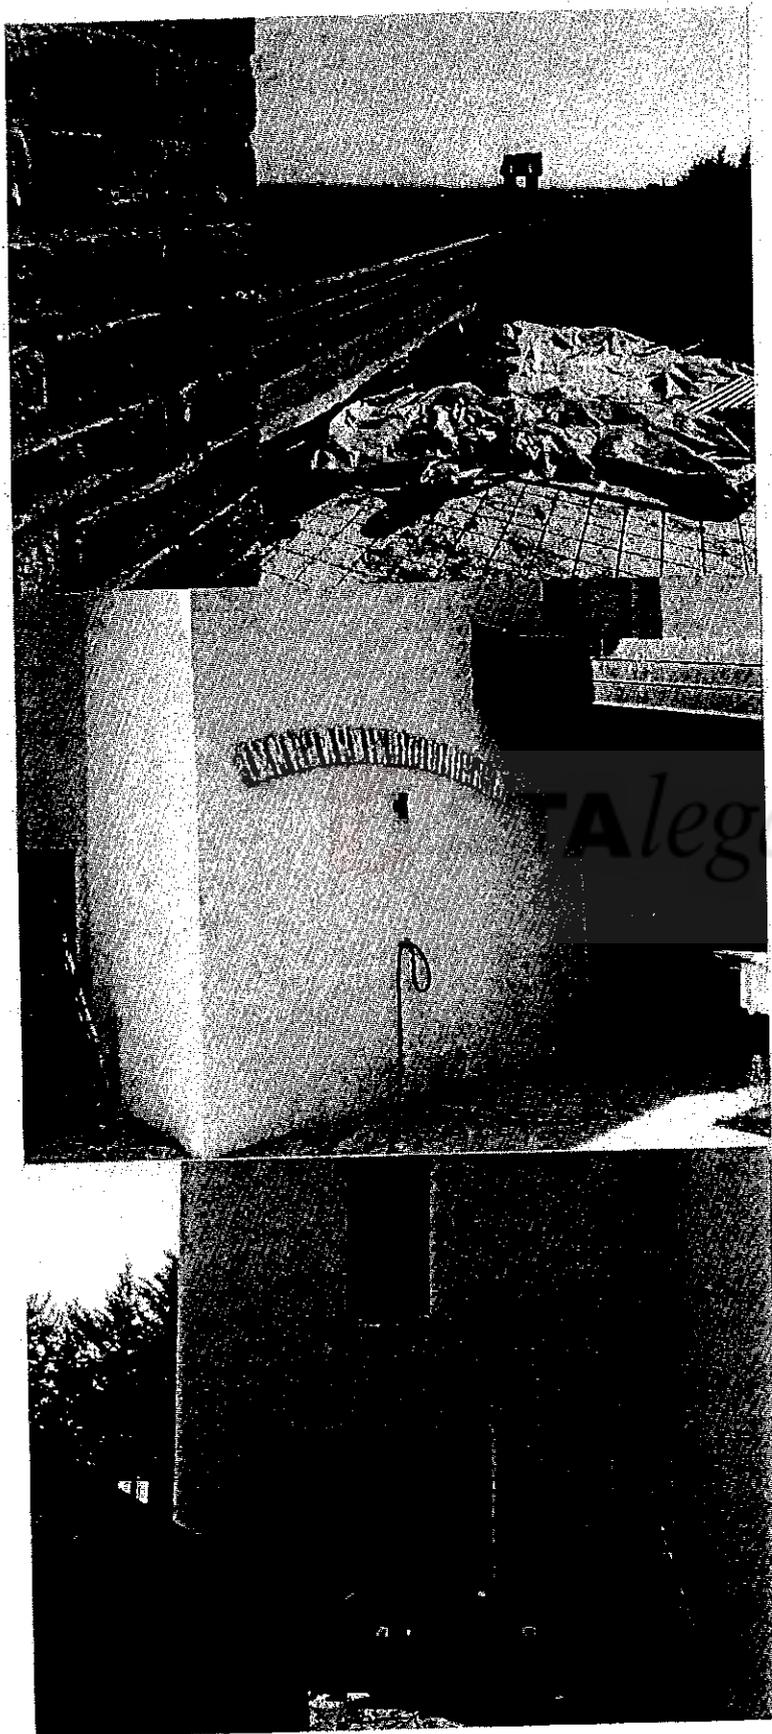
PIANO PRIMO

Il terrazzo risulta finito ma parzialmente coperto da teloni di plastica e ciò fa presagire problematiche di umidità.

• Terrazzo

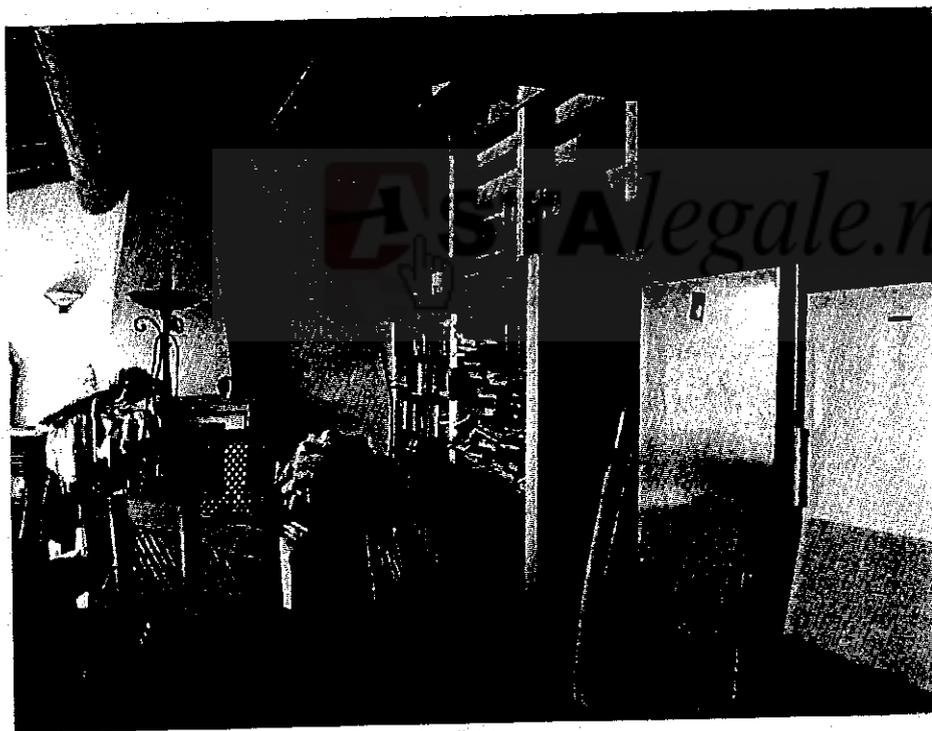
- Soggiorno con balcone
- Zona al rustico
- Camino
- Soffitti: 1. Soffitto piano con travetti di legno.
2. Tetto a falde in legno.

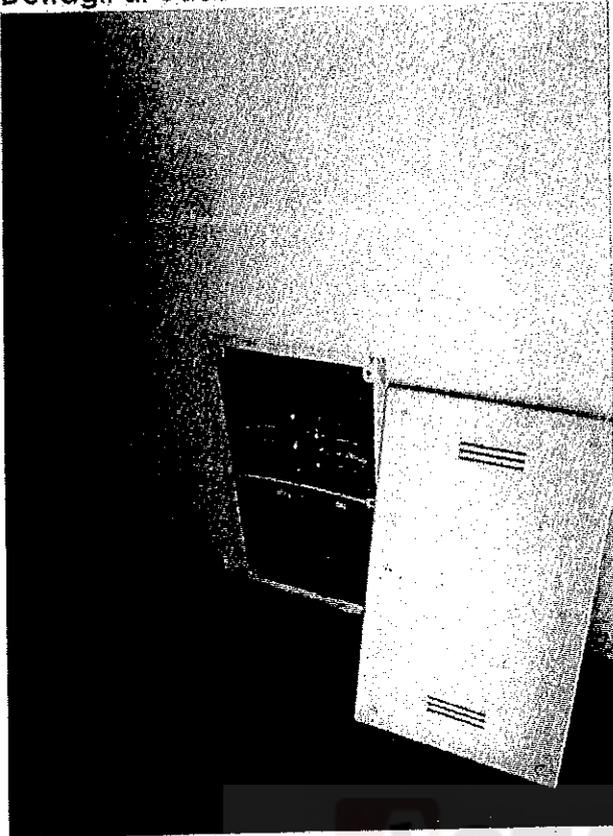
L'edificio ha un sistema di riscaldamento con caldaia e radiatori in ghisa. Il generatore di calore è situato in un locale esclusivo, la centrale termica, che ha accesso dall'esterno.

• Collettore di riscaldamento
