TRIBUNALE DI PIACENZA

Es. Imm. nr. 41/2023

RELAZIONE DEL CONSULENTE TECNICO D'UFFICIO

I beni oggetto della vendita sono siti nel **COMUNE DI BORGONOVO V.T. (PC)** e censiti come segue:

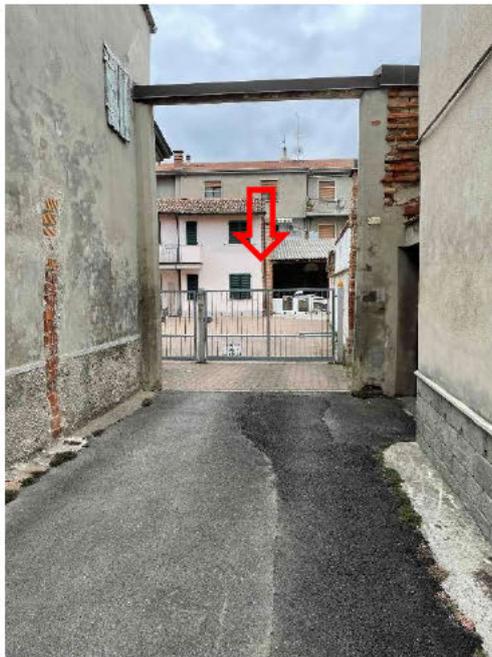
F2: Ingresso alla corte comune, vista dal passaggio comune (part. 224)

L'ingresso all'intero compendio avviene da Via San Cristoforo attraversando uno stradello asfaltato (vgl. 21, part. 224) e quindi, superando un cancello carraio e pedonale in ferro, accedendo ad una corte comune (vgl. 21, part. 869).

I due cancelli sono separati tra loro e sono entrambi dotati di aperture elettriche con telecomando ed impianto citofonico.

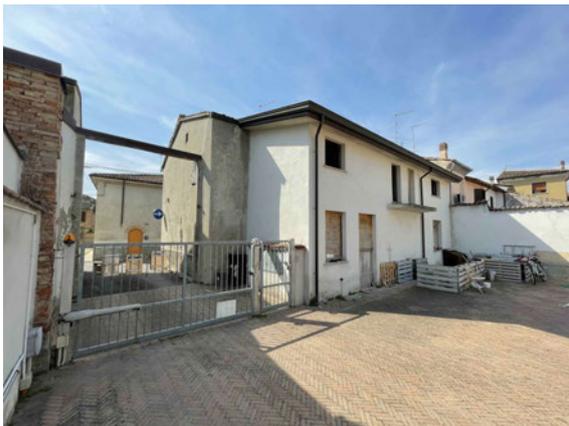
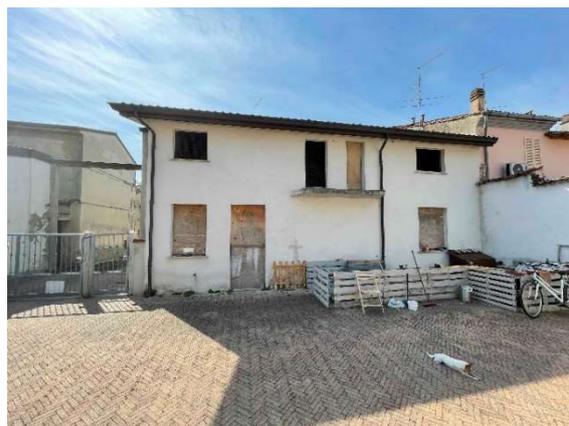
F4 – F5: Unità abitativa (partt. 865/5-866) e ingresso comune, vista dalla corte (part. 869)

Entrando nella corte comune, svoltando a sx, si accede all'unità abitativa in questione avente due lati liberi e due in aderenza ad altri fabbricati in confine, struttura portante "a telaio" con travi e pilastri in calcestruzzo armato, muratura di tamponamento in cls. aerato autoclavato, tramezzature interne in laterizio forato. Il solaio d'interpiano e la falda inclinata di copertura sono in latero-cemento, la scala interna di collegamento tra i piani è in calcestruzzo armato così come gli sporti di gronda e la struttura del balcone posto sul fronte prospiciente la corte. Il manto di copertura è in coppi di laterizio e le lattonerie sono in lamiera pre-verniciata colore testa di moro.

La facciata è intonacata al civile, non tinteggiata, e **non** sono presenti tutti i serramenti esterni, compreso il portoncino d'ingresso. Sono invece presenti le soglie e i davanzali in serizzo e i falsi telai dei serramenti, compreso quello del portoncino. Le aperture esterne si affacciano solo sulla corte comune, mentre i rimanenti lati sono ciechi.

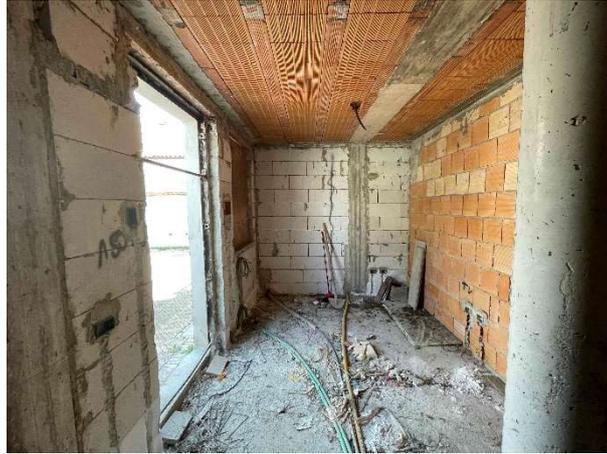
F6: Ingresso/soggiorno – p. terra

Gli interni si presentano allo stato rustico strutturale, privi di intonaci e di finiture di ogni genere; solo la scala interna, priva di ringhiere/parapetti di sicurezza, è rivestita in marmo tipo serizzo. Sono inoltre stati posti in opera i telai delle porte scorrevoli, tipo scrigno, le tubazioni degli impianti termo-idraulici con relativi collettori (al 100%), i tubi e le scatole porta-frutti dell'impianto elettrico (al 50%) e tutte le reti di scarico sub/orizzontali con collegamento alle colonne di scarico a loro volta collegate alla rete fognaria.

Internamente all'abitazione si individuano: al piano terra, un unico vano a soggiorno con angolo cottura, scala di collegamento al piano 1° ove sono presenti due camere da letto, un bagno e il balcone. Per la distribuzione planimetrica dei locali vedere l'allegato n. 5.

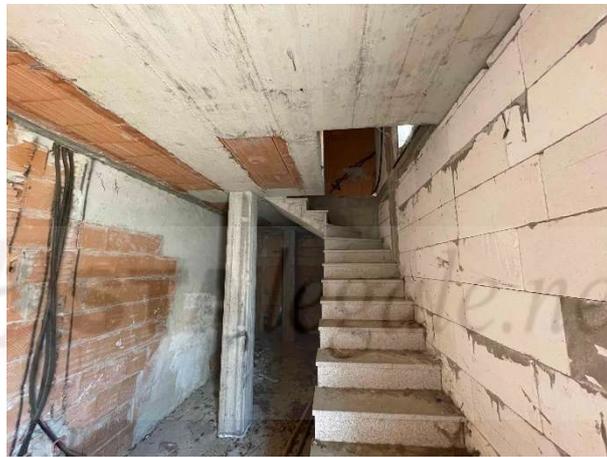
F7: Scala interna di collegamento al piano 1°

- scala interna con sviluppo in pianta non conforme;
- porta finestra nel bagno al p. 1°, in luogo del lucernario in falda autorizzato;
- balcone non previsto;
- finestra su vano scala non prevista;
- il bagno al p. terra e la relativa finestra non sono stati realizzati.

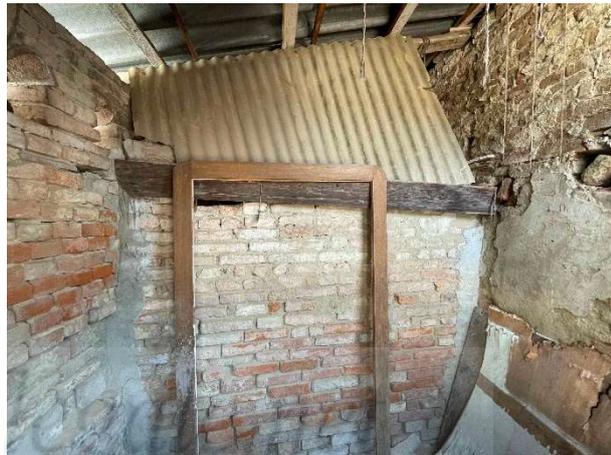
F12, F13: Deposito (part. 862/1) – p. terra

Sul lato est della corte, invece, si accede ad un piccolo deposito, autonomamente censito al fgl. 21, part. 862, sub. 1, cat. C/2, dim. int. 1,40*2,20*2,60(H) m circa, avente struttura verticale in mattoni pieni e copertura inclinata in legno con sovrastante lastra ondulata e coppi. Il deposito si trova allo stato rustico, privo di serramenti e di finiture/impianti di ogni tipo e versa in fatiscente stato manutentivo.

-quanto al bene di cui al punto 2): piccolo deposito con struttura verticale in mattoni pieni e copertura inclinata in legno con sovrastante lastra ondulata e coppi. Il deposito si trova allo stato rustico, privo di serramenti e di finiture/impianti di ogni tipo e versa in fatiscente stato manutentivo.

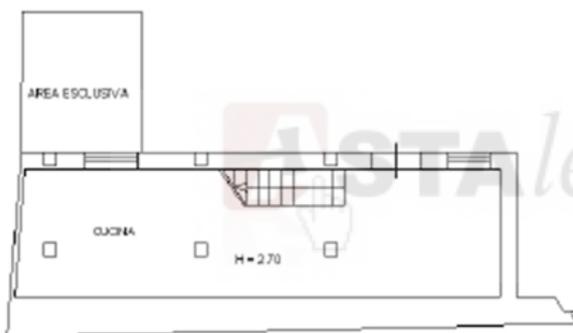
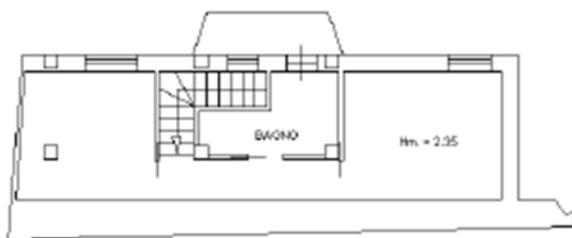
(Estratto Planimetria catastale fgl. 21, part. 865/5, graffata alla part. 866)

L' Esperto segnala la conformità dello stato dei luoghi dei beni con le planimetrie catastali.
