**TRIBUNALE DI PIACENZA**

**Es. Imm. nr. 108/2022**

**RELAZIONE DEL CONSULENTE TECNICO D'UFFICIO**

Trattasi di complesso immobiliare in Borgonovo V.T. (PC), Via Bilegno snc, costituito da due "fette di casa" da cielo a terra, disposte su due livelli (p. terra e 1°), attigue e tra loro comunicanti, con annesse due aree scoperte esclusive di cui: una antistante i fabbricati con accesso da Via Bilegno e l'altra retrostante, interclusa, con accesso dai fabbricati. Sulle aree esterne sono pure presenti dei piccoli fabbricati di servizio adibiti a deposito con sovrapposto piano porticato. Il tutto a formare un unico compendio immobiliare.

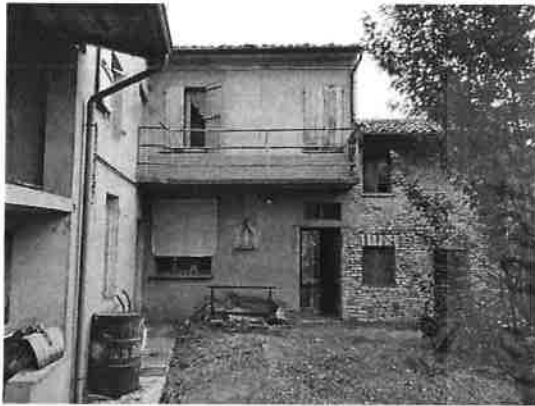
**F5:** - Prospetto sud/ovest – part. 180/3 e 749/4

Le due fette di casa attigue, comunicanti tra loro a formare di fatto un'unica unità immobiliare, hanno struttura verticale in muratura di mattoni pieni, con altezze interne e di gronda differenti. La porzione di cui alla part. 180/3, più alta in gronda, ha i solai d'interpiano e di sottotetto in latero-cemento intonacato, o a falda inclinata in corrispondenza del bagno, mentre la porzione di cui alla part. 749/4, più bassa in gronda, ha il solaio d'interpiano e le falde inclinate di copertura in legno con interposte pannelle di cotto a vista.

La parte bassa ha gli sporti di gronda sostenuti da travetti in legno sbalzanti dalle murature, con interposte perline in legno, mentre la parte alta ha gli sporti in laterizio intonacato. Il manto di copertura è in coppi di laterizio e le lattonerie sono in lamiera pre-verniciata colore testa di moro.

La facciata della fetta di casa più alta è intonacata al civile, non tinteggiata, e presenta un balcone lungo il fronte antistante; la parte bassa presenta la facciata in mattone faccia a vista.

I serramenti esterni, ove presenti, sono in legno e nella parte alta sono dotati di antoni in legno. I serramenti sono in fatiscente stato manutentivo.

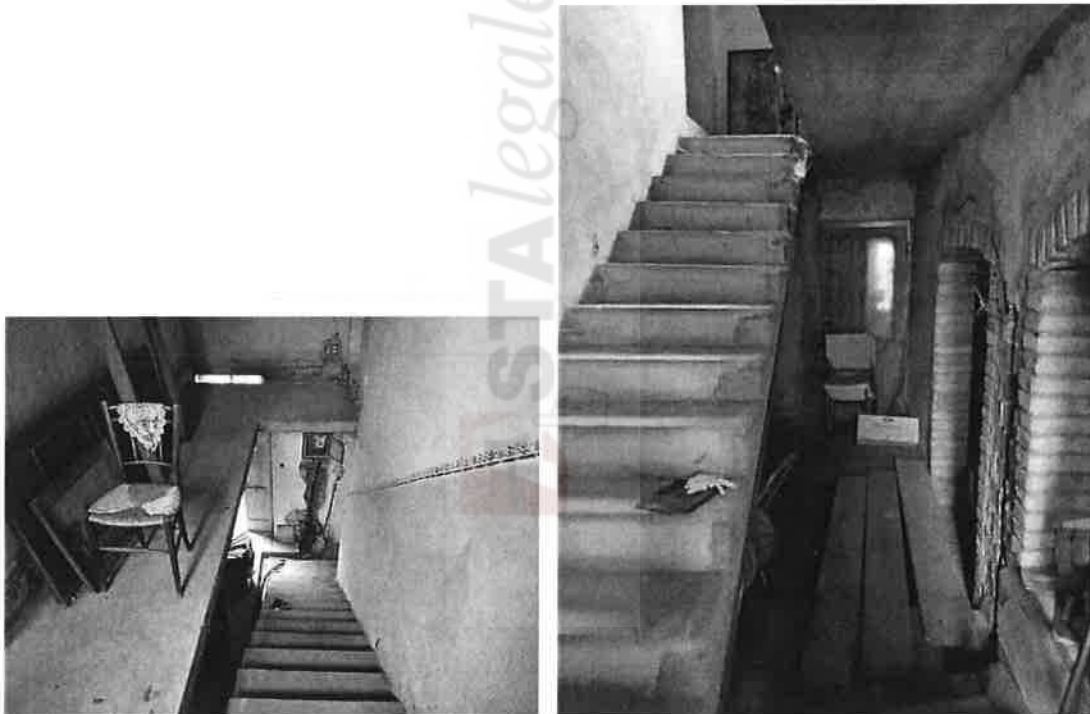
**F10 e F11:** Scala interna di collegamento ai piani (part. 180/3)

Le scale sono tutte prive di ringhiere/parapetti di sicurezza.

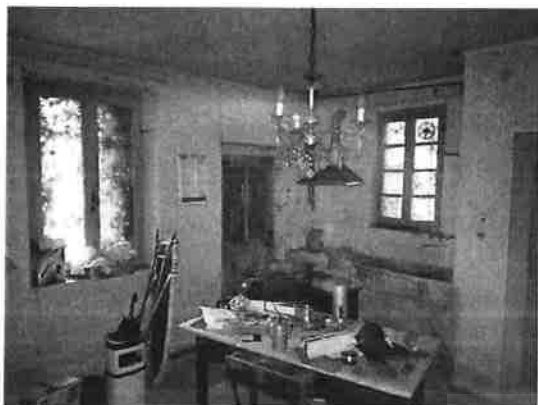
**F12:** Cucina (part. 180/3) – p. terra

Come già anticipato, l'intero immobile è da ristrutturare interamente e non è attualmente agibile in quanto trovasi nello stato rustico di "cantiere" con assenza d'impianti, di finiture in genere e di presidi di sicurezza; alcuni serramenti esterni sono senza vetro e in altri casi mancanti. Il solaio di sottotetto della parte alta presenza evidenti tracce di infiltrazioni d'umidità dalla copertura.

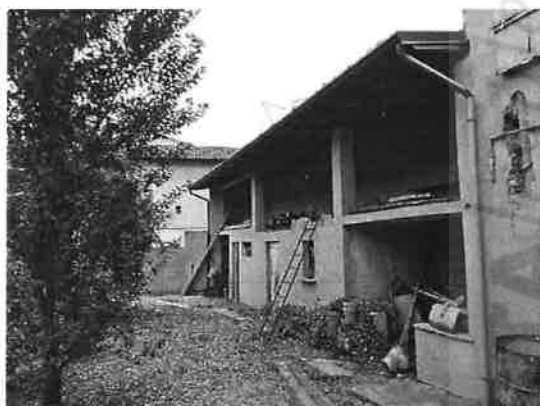
**F18:** Fabb.to di servizio sulla part. 749 (lato stradello)

Il fabbricato di servizio posto sull'area esterna antistante (part. 749 lato sud/ovest), ha pianta rettangolare di dim. 11,00\*1,90 m circa, è disposto su due livelli ed ha struttura in muratura intonacata, solaio d'interpiano in ferro/laterizio e copertura monofalda in legno con orditura e perline a vista. Al piano terra si trovano due piccoli depositi, un piccolo cortile coperto e una latrina con antistante ingresso coperto. Al piano 1° si trova un unico spazio porticato.

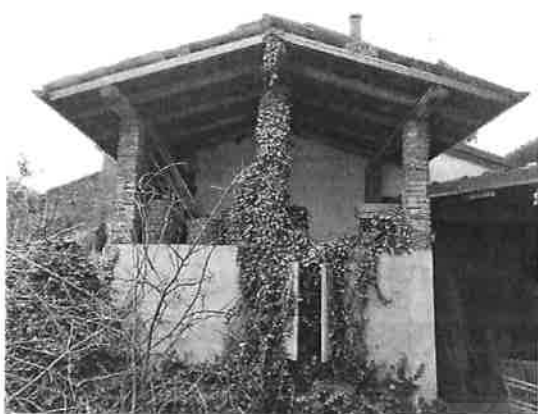
**F20:** Fabb.to di serv. sulla part. 749 (lato nord/est)

Il fabbricato di servizio posto sull'area esterna retrostante (part. 749 lato nord/est), ha forma rettangolare di dim. 3,90\*2,20m circa, costituisce corpo di fabbrica autonomo disposto su due livelli con struttura in muratura di mattoni pieni, posto a distanza di circa 3,20m dall'unità abitativa. E' comunque presente una tettoia mono-falda in legno a copertura dell'area cortilizia, pavimentata in battuto di cemento tra loro interposta. Al piano terra si trova un unico deposito attrezzi dotato di finestra e portoncino d'ingresso ed i muri sono intonacati, mentre al piano 1° si trova un unico spazio porticato delimitato anteriormente da tre pilastri in muratura di mattoni pieni faccia a vista, a sostegno della copertura a due falde in legno con orditura a vista. Il manto di copertura è in coppi di laterizio e le lattonerie sono in lamiera pre-verniciata colore testa di moro.
