ESECUZIONE IMMOBILIARE n. 1/2021

SCHEDA SINTETICA

<p><i>Bene e sua descrizione</i></p> <p>Capannoni per Laboratorio/Magazzino ad uso artigianale produttivo Siti in Casalbuttano (CR) – loc. San Vito – via Monteverdi 34 - 36</p>
<p><i>Proprietà</i></p>
<p><i>Dati Catastali</i></p> <p>1° Fabbricato</p> <ul style="list-style-type: none">• fg. 15 – mapp. 222 sub. 503• via Monteverdi n. 36 – p. T• Cat. C/2 – Classe 3 (Magazzino/Locale deposito)• Consist. mq. 344,00• Sup. Catast. tot. mq. 492,00• Rend. Catast. Euro 817,24 <p>2° Fabbricato</p> <ul style="list-style-type: none">• fg. 15 – mapp. 98 graff. al mapp. 221• via Monteverdi n. 34 – p. T - 1• Cat. D/7 (fabbricato per esigenze industriali)• Rend. Catast. Euro 2.325,61
<p><i>Occupazione/Locazione</i></p> <p>Gli immobili sono attualmente dati in locazione con canone di 12.000,00 euro annui</p>
<p><i>Lotti</i></p> <p>Unico lotto di vendita</p>
<p><i>Valore di mercato</i></p> <p>LOTTO UNICO = Euro 334.000,00</p>

RELAZIONE PERITALE

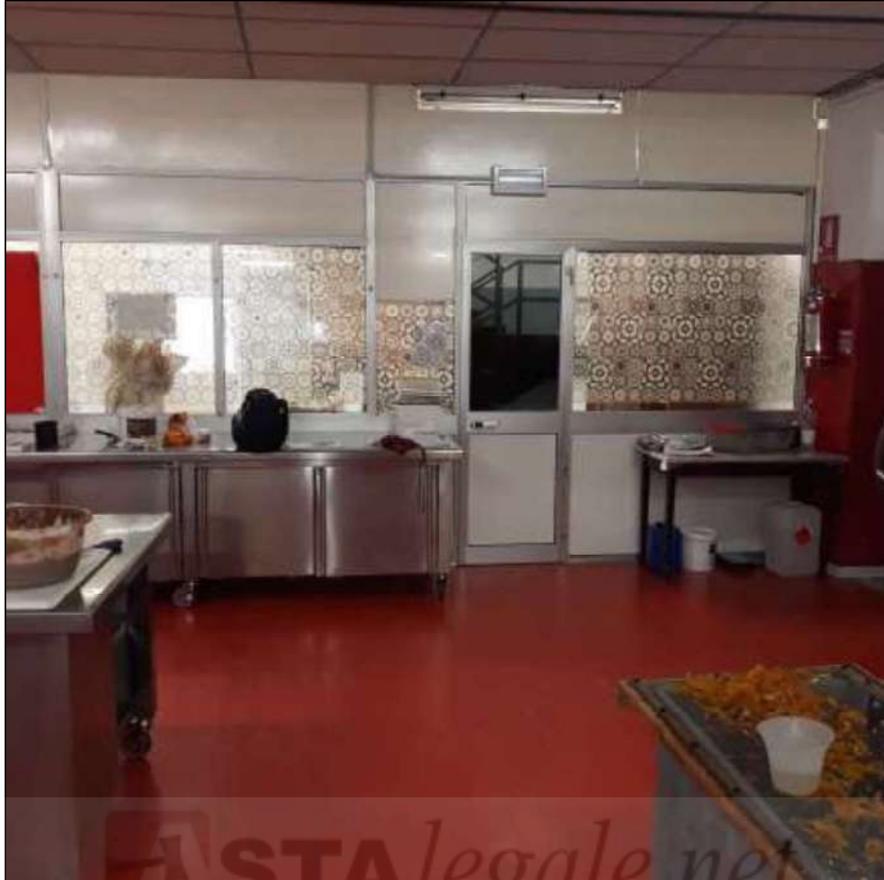
Ingresso al laboratorio p. terra

All'ingresso zona filtro con piccolo ufficio e parete vetrata che separa il laboratorio vero e proprio.

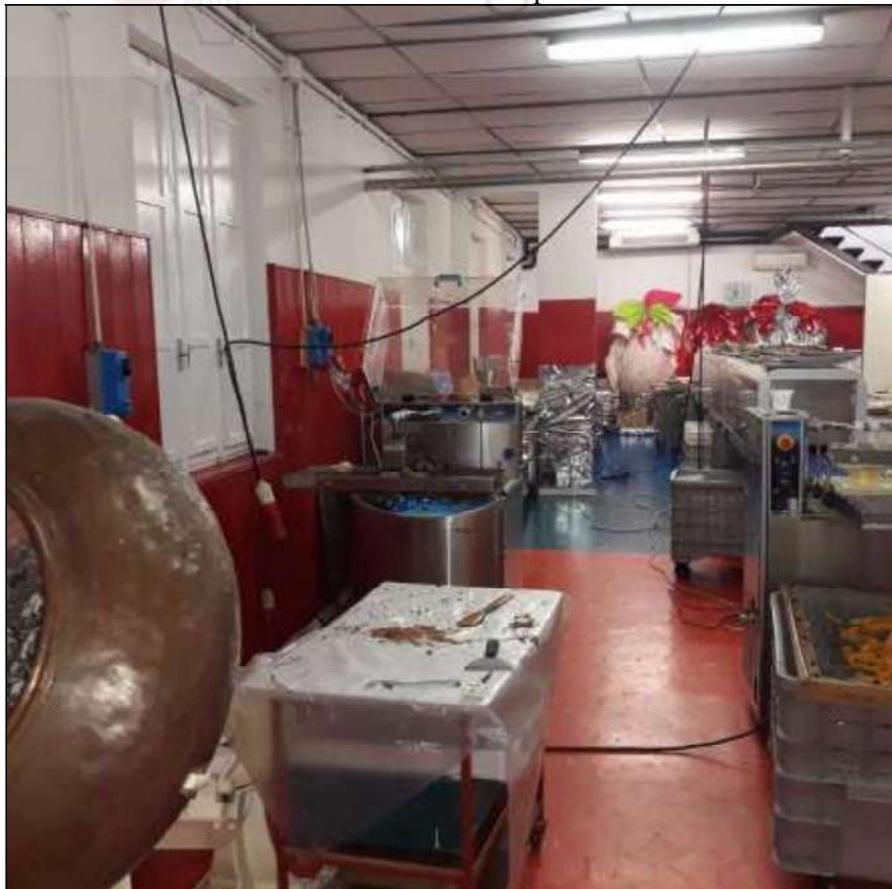
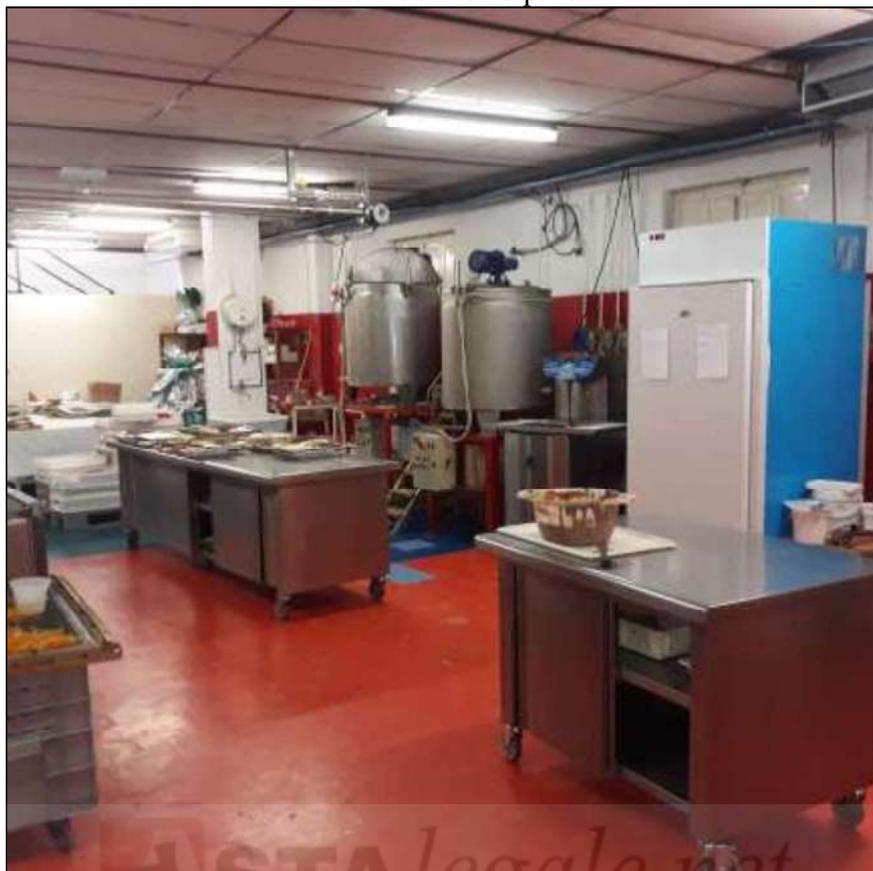
Interno laboratorio p. terra

Altezza interna laboratorio 300 cm.

Presenza di controsoffittatura che nasconde la struttura metallica del solaio del p. primo.

Pavimentazione in pvc incollata.

Riscaldamento con ventilconvettori.

Non si evidenziano problematiche tipo crepe/fessurazioni anomale nelle strutture

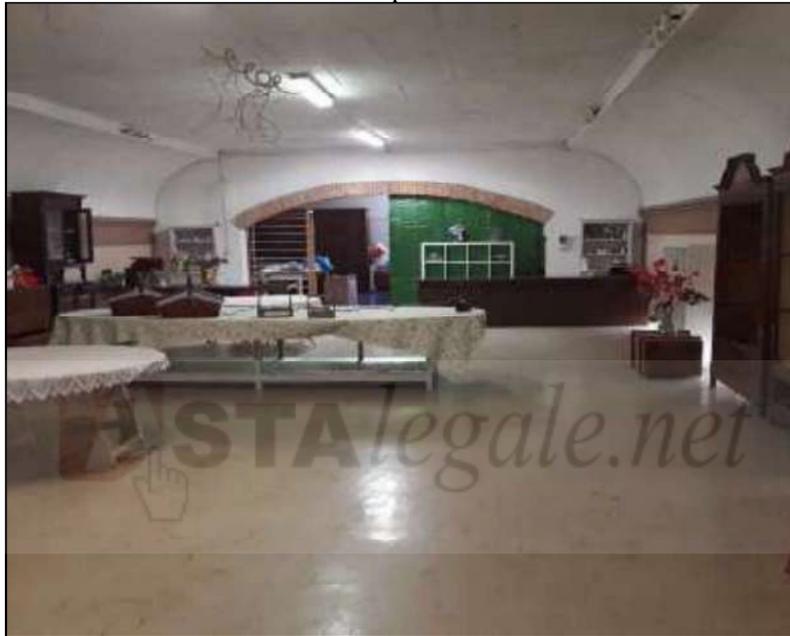
Zona esposizione

E'considerabile zona soppalcata, con idonee finiture, e ospita zona magazzino per esposizione ed incarto. Altezza interna variabile 290-360 cm.

Presenza di controsoffittatura che, in alcuni punti, evidenzia tracce di umidità.

Il locatario ha effettuato, a sue spese, opere di manutenzione sulla copertura, anche con l'eliminazione di eternit sottocoppi. Questi devono essere ancora riposizionati.

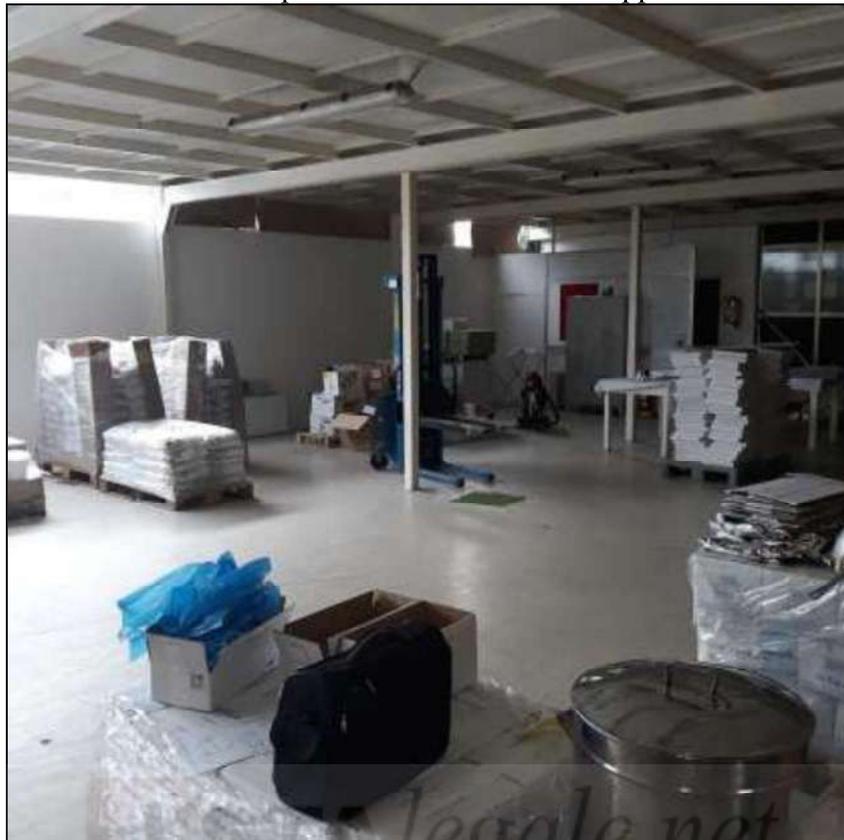
Interno capannone con intradosso soppalco

Struttura portante mista fra muratura e travi metalliche a sostegno della copertura in intelaiatura metallica. Presenza di controsoffittatura interna. Presenza di onduline in eternit nella copertura esterna, che dovranno essere sostituite e smaltite.

L'altezza interna, nella parte non soppalcata, risulta variabile da 550 cm. a 420 cm.

Nella parte con soppalco altezza interna di 315 cm.

Tale zona soppalcata presenta pavimentazione in grigliato metallico, ed è sostenuta da intelaiatura metallica (travi e pilastri poggianti a p. terra). Non risulta presentata alcuna pratica edilizia a riguardo, così come, evidentemente, nessuna pratica di agibilità con collaudo.

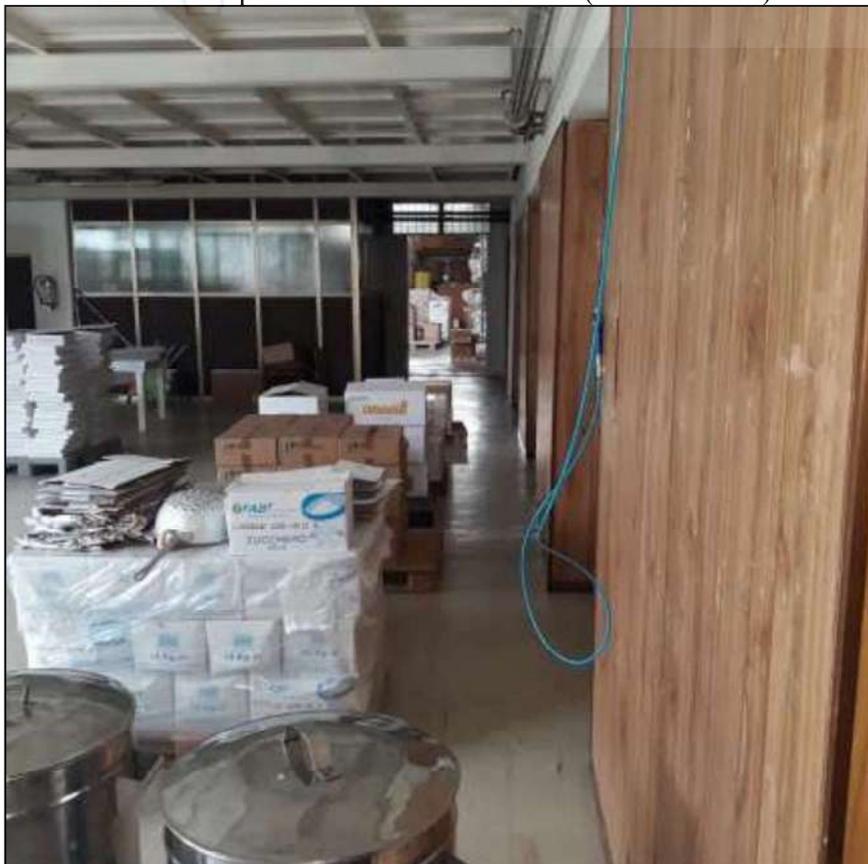
Interno capannone con locali servizi (in fondo a sx)

Nel locale magazzino, a terra, presenza dei locali spogliatoi/w.c a servizio dell'attività lavorativa del laboratorio. Presenza anche di altro locale magazzino, attiguo agli spogliatoi, così come locale caldaia in lato nord. Pavimentazione in pvc incollata.

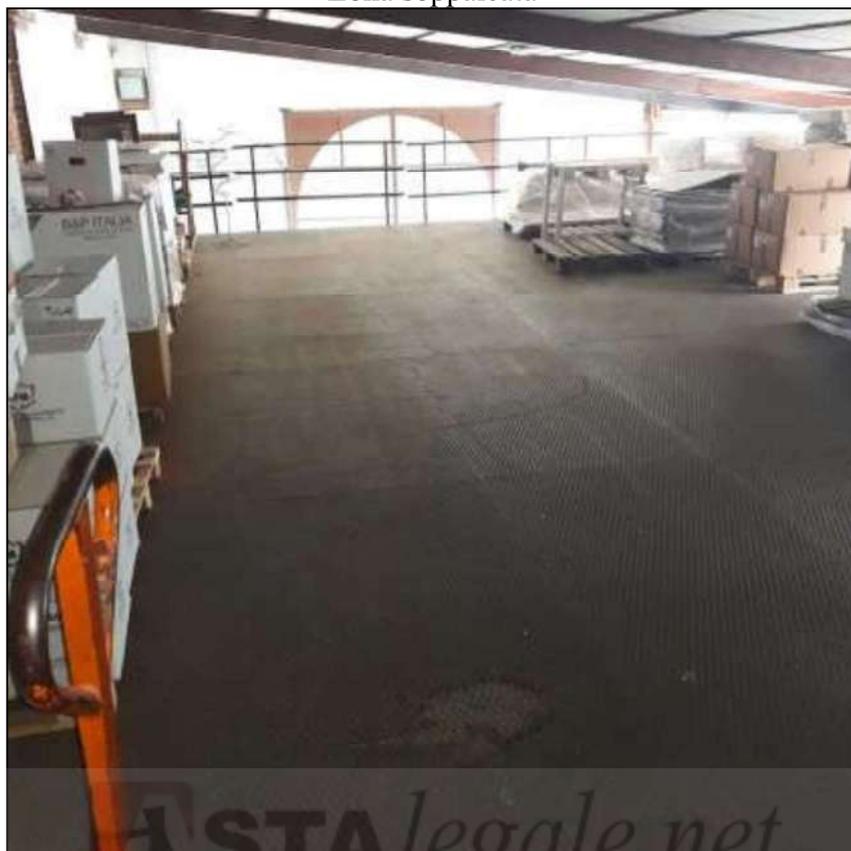
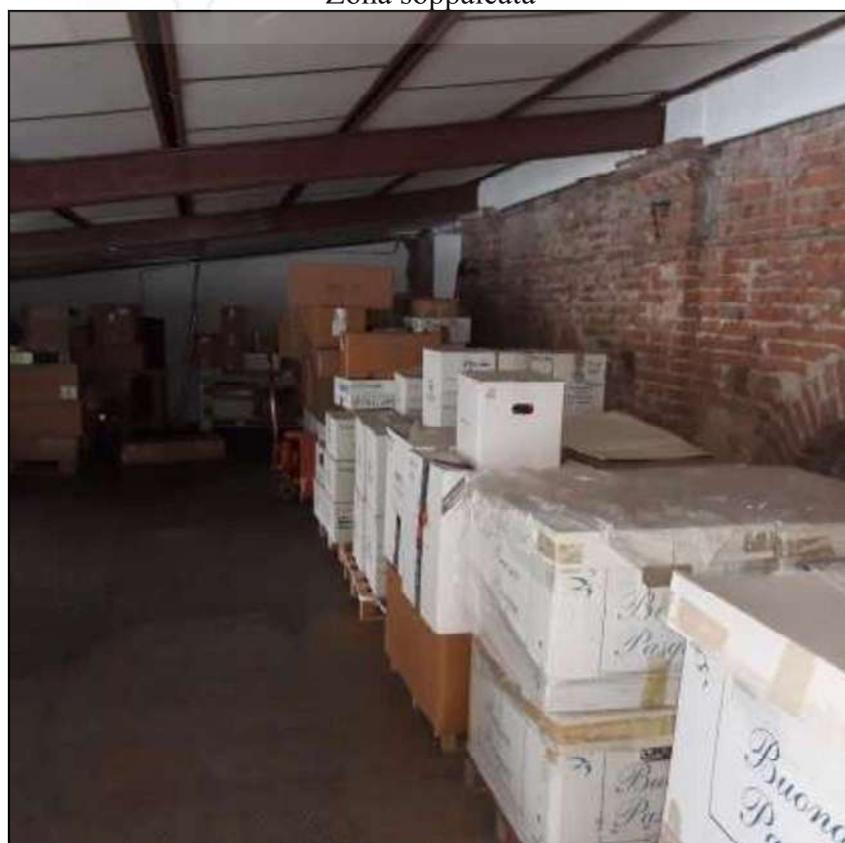
Zona soppalcata

All'interno, in zona sud, è stata ricavata una zona soppalcata, non abitabile e adibita anch'essa a magazzino, di superficie circa 150,00 mq., alla quale si accede dalla zona incarto del p. primo mapp. 98 attiguo.

Nella zona soppalcata altezza che varia da max. 250 cm. a min. 105 cm., quindi con media 178 cm.

- Ricordiamo che nel mapp. 221 esiste zona soppalcata per la quale non risulta essere stata presentata alcuna pratica edilizia a riguardo, così come, evidentemente, nessuna pratica di agibilità con collaudo.

Si fa presente che per l'attuale soppalco di 150,00 mq. non risulta, dalle ricerche effettuate presso gli uffici comunali, essere stata presentata pratica edilizia a riguardo, così come nessuna pratica di agibilità e collaudo. Occorrerebbe quindi presentare permesso di costruire in sanatoria per aumento di superficie con il pagamento degli oneri, consistenti in euro 3.252,00 + 100,00 euro di diritti di segreteria. A Sanatoria avvenuta dovrà seguire nuovo accatastamento. Le spese tecniche per il disbrigo delle pratiche edilizie prima espone si ritiene possano valutarsi in totali euro 2.500,00.

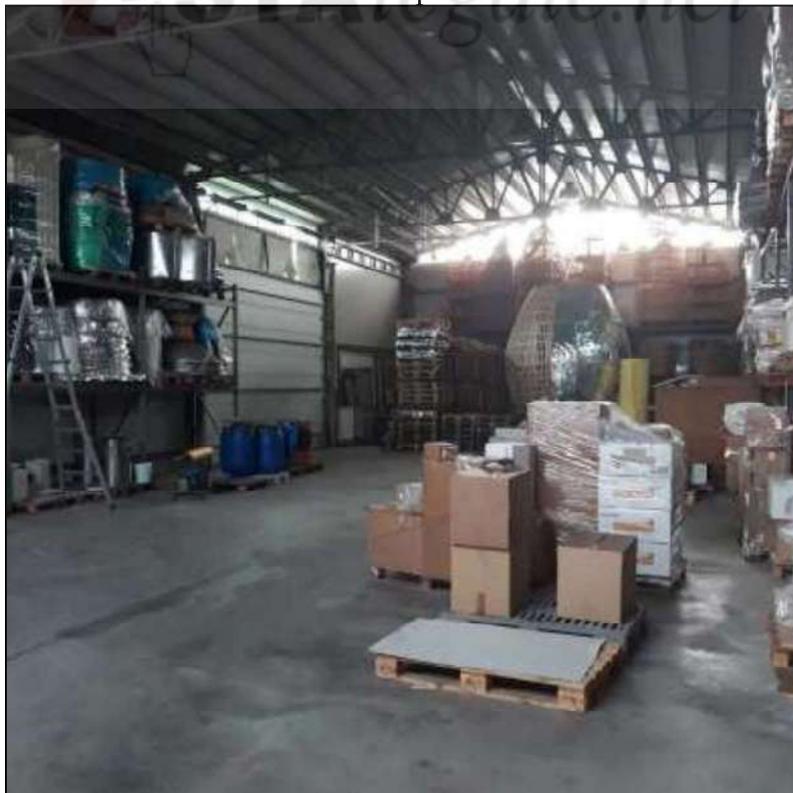
Interno capannone

Il capannone occupa una superficie a p. terra di circa 344,00 mq.

Altezza interna 550 - 650 cm.

Pavimentazione in battuto di calcestruzzo, ove affiorano tracce di umidità.

Stato manutentivo del capannone discreto.

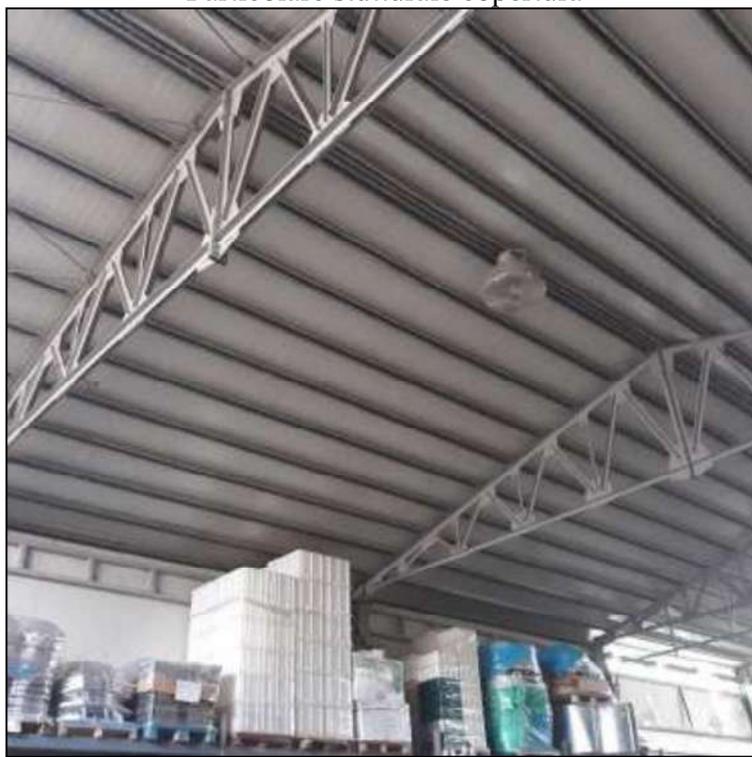
Particolare strutturale copertura

Struttura portante con piedritti e capriate metalliche.

Tamponature e copertura in lamiera grecate in vetroresina.

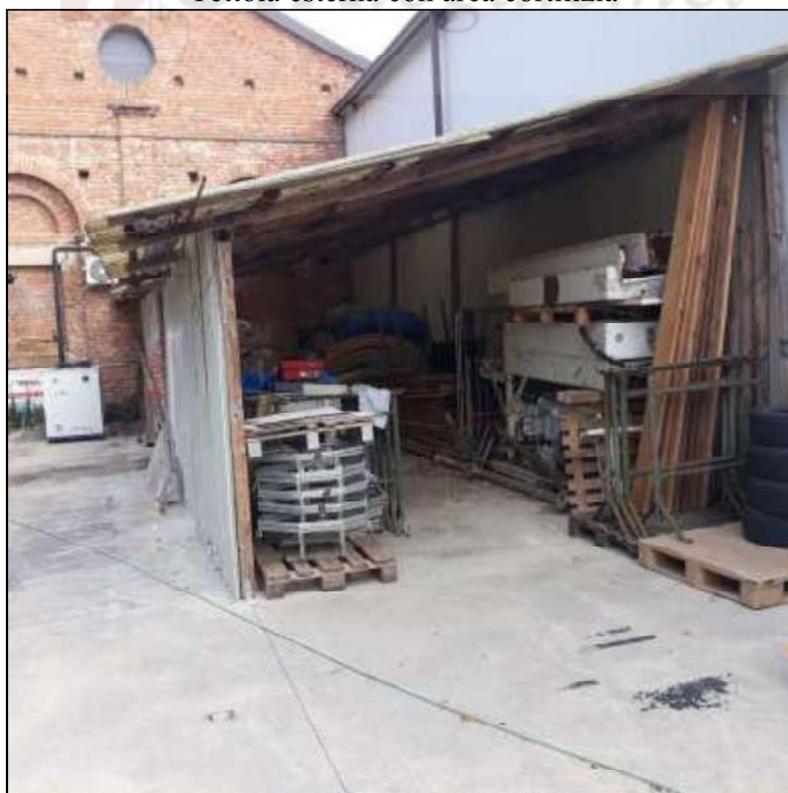
Tettoia esterna con area cortilizia

All'esterno presenza di due tettoie per ricovero attrezzi, non concessionate, ma a struttura facilmente rimovibile. Di proprietà anche piccolo locale latrina posto a nord-ovest, all'esterno.

Totale Superficie commerciale = **mq. 491,00** (le 2 tettoie presenti sull'area dovranno essere condonate oppure rimosse)

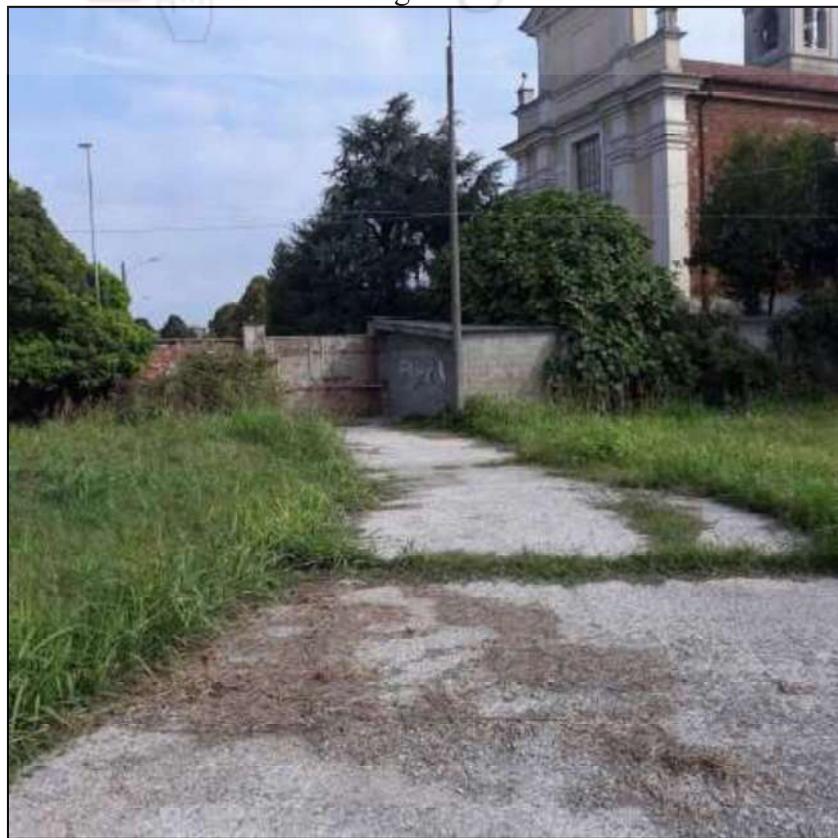
Area cortilizia all'ingresso da via Monteverdi

A sinistra e a destra del capannone presenza di area cortilizia/verde di proprietà, per una superficie totale di circa 1.474,00 mq. Nella parte a dx, all'ingresso dal sagrato, presenza di stradina collegante lo stesso sagrato con la proprietà della curia mapp. 118 e che rappresenta servitù passiva di passaggio, pedonabile e carrabile.
