TRIBUNALE DI CREMONA

PROCESSO DI ESECUZIONE IMMOBILIARE RGE 113/2018

RELAZIONE

SCHEDA SINTETICA – lotto unico

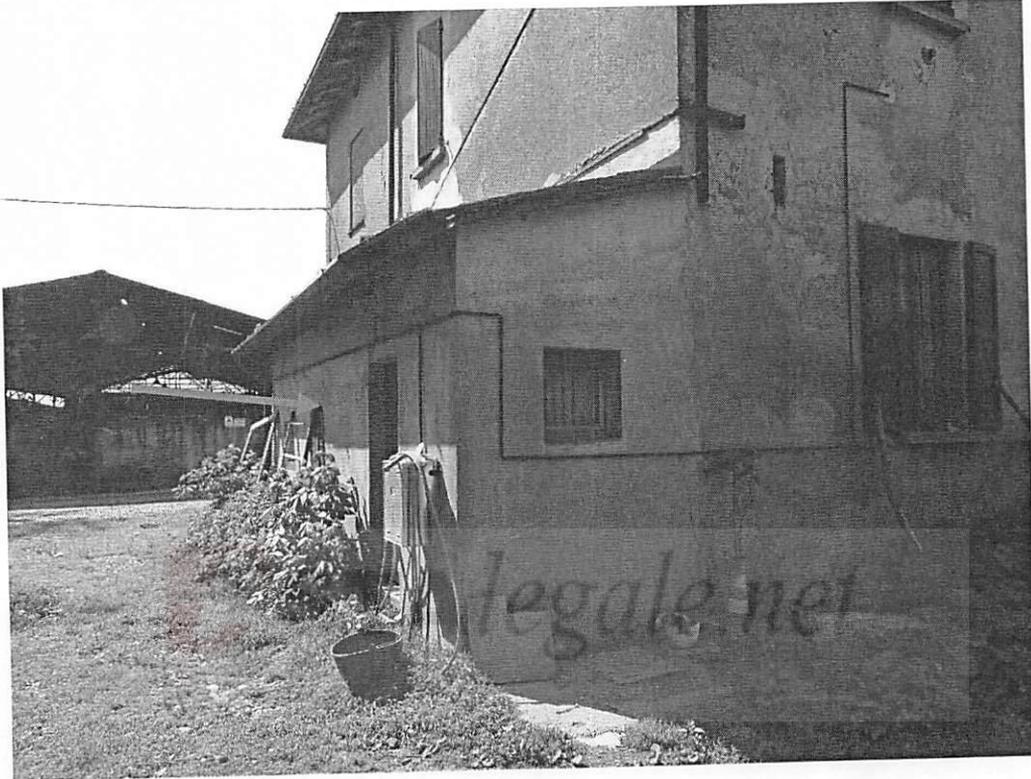
Al piano terra, addossato all'immobile oggetto di valutazione ma insistente sul mappale 106, vi è un ripostiglio (azzurro nello schema della pagina precedente) che contiene il boiler di servizio per l'abitazione e due lavatrici.

Si specifica inoltre, come già accennato, che sul sedime dell'area part. 106 addossato all'abitazione è stato realizzato abusivamente un ripostiglio che dovrà essere demolito.

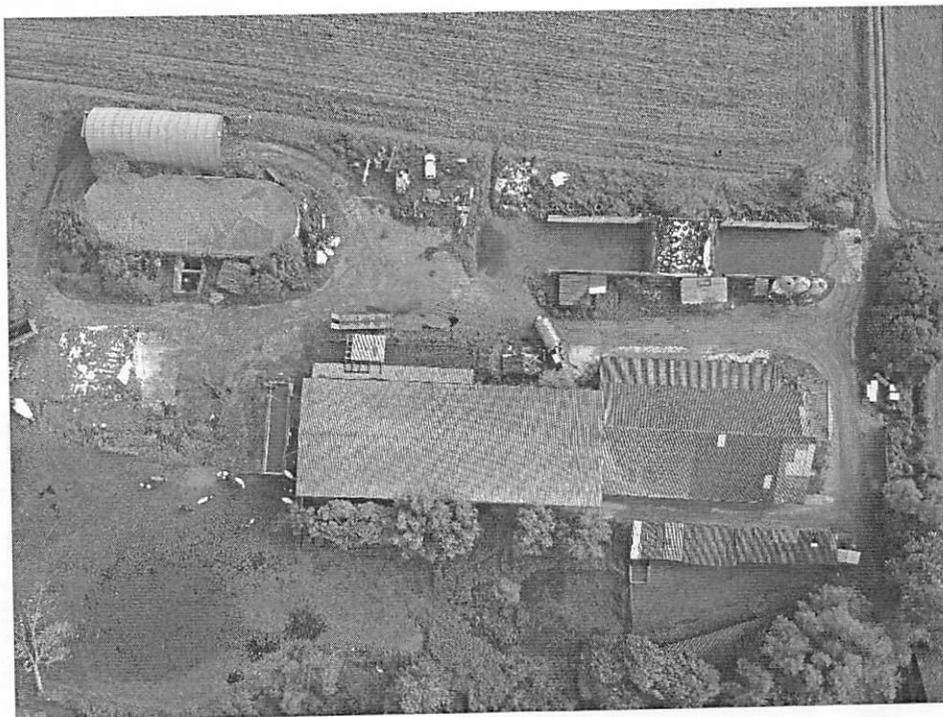
A maggior dettaglio si riportano alcune riprese effettuate dal sottoscritto con l'utilizzo di un drone e l'estratto mappa catastale attuale.

vista aerea zona "cascina"
