**Tribunale di Enna**

**PROCEDURA DI ESECUZIONE IMMOBILIARE**

**RELAZIONE DI STIMA**

**LOTTO 1: appartamento e garage in Valguarnera - via XXV Aprile, 59**

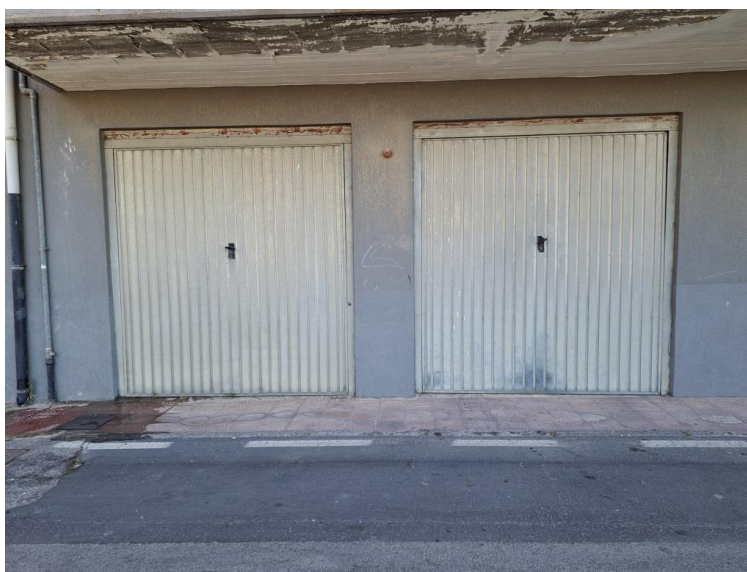
*Vano garage (con due portoni d'ingresso)*

Trattasi di un locale in grado di consentire il parcheggio di due autoveicoli in modo indipendente, in quanto dotato di due accessi separati direttamente dalla strada. Esternamente i portoni di accesso sono costituiti da due basculanti in lamiera zincata. Internamente il locale è pavimentato con piastrelle in ceramica, mentre le pareti ed il plafone sono intonacati e rifiniti mediante tonachina.

Nel complesso il locale, per l'uso a cui è destinato si presenta in discrete condizioni (a parte qualche fenomeno di esfoliazione dell'intonaco).
