**TRIBUNALE DI PARMA  
SEZIONE ESECUZIONI**

**RELAZIONE TECNICO ESTIMATIVA  
nella ESECUZIONE IMMOBILIARE n. 99/22**

Immobile sito nel Comune di Torrile (PR) via Achille Grandi n. 104 e censito al catasto fabbricati del predetto Comune al Foglio 41 particella 20 - SUB 5 , CAT. A/3

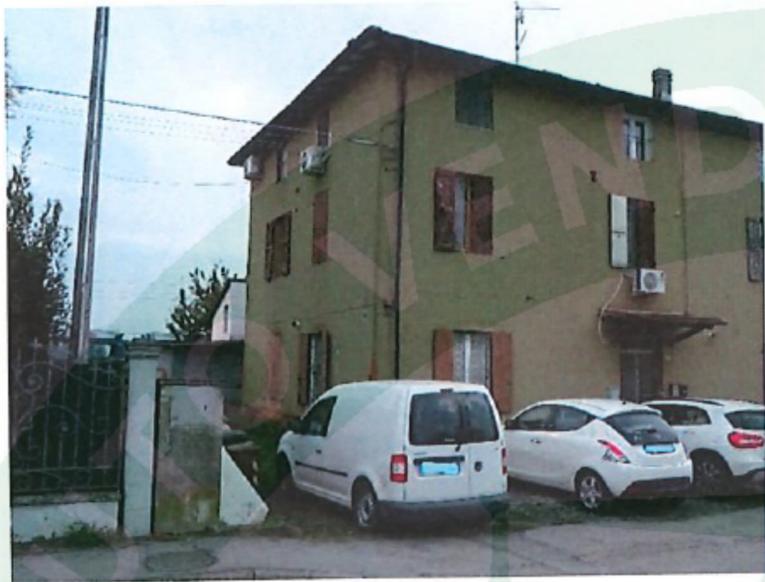
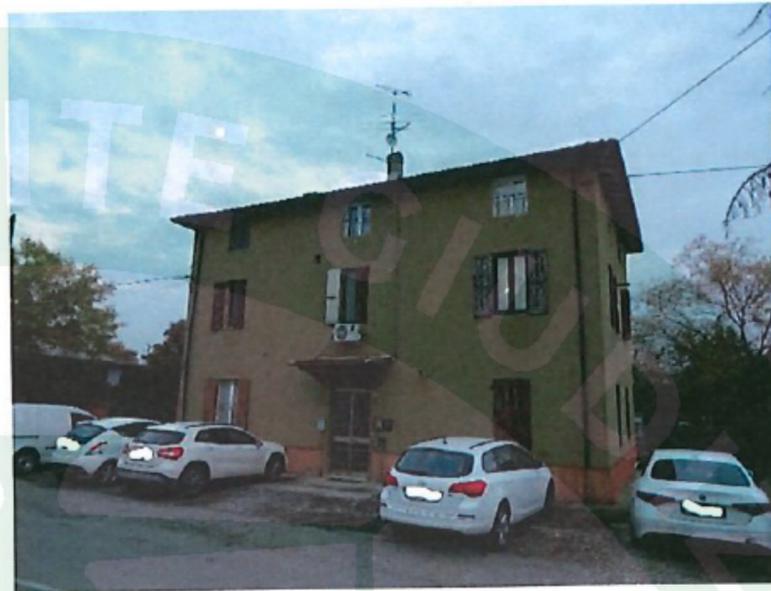
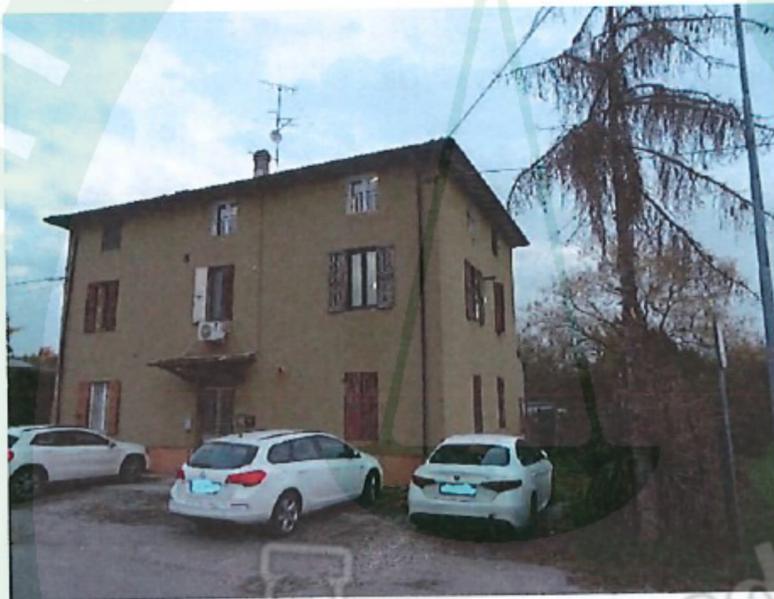
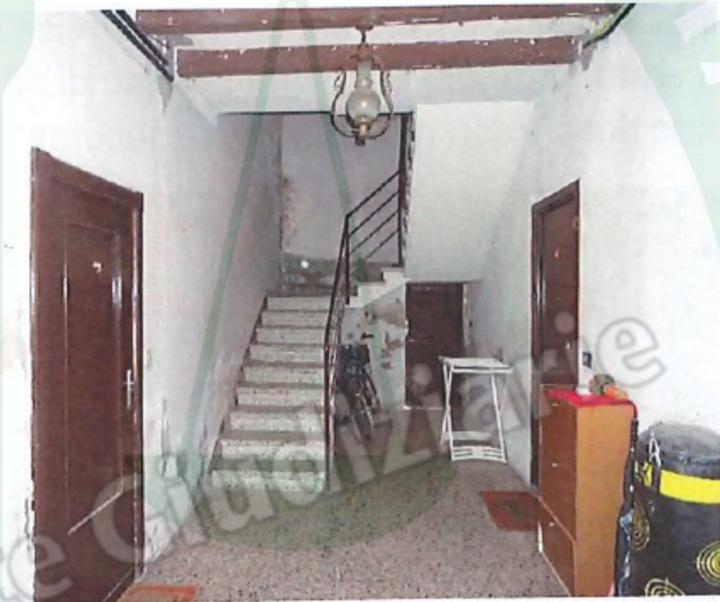
La palazzina è in pessime condizioni con ingresso protetto da portoncino in alluminio anodizzato, androne comune con intonaco ammalorato e con evidenti macchie di umidità di risalita

L'immobile è stato costruito in muratura di laterizio, solai e copertura in laterocemento, manto di copertura in tegole in laterizio tipo marsigliesi, vano scale con pavimentazione in graniglia e balaustra in ferro. E' privo di ascensore ed è dotato di poca area cortilizia,

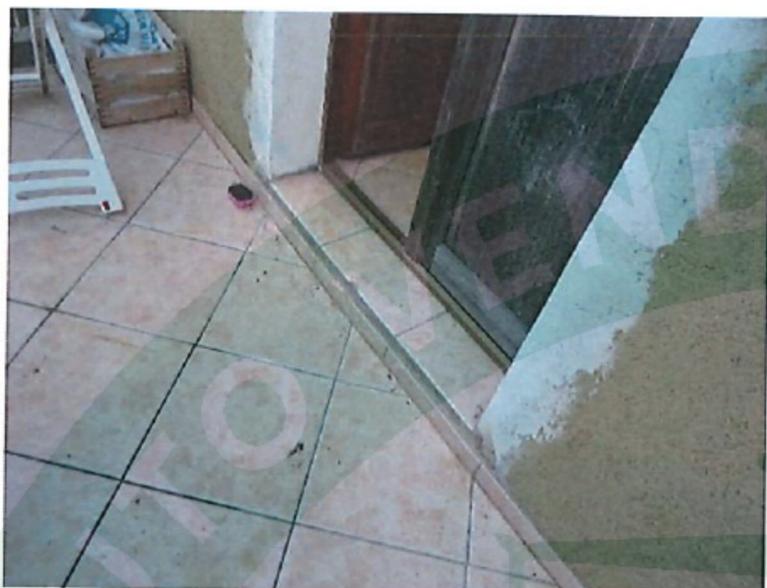
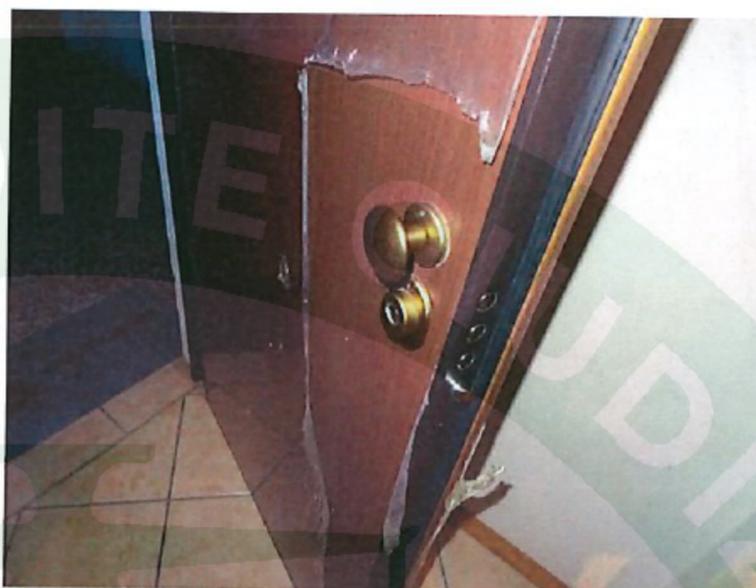
Le finiture sono caratterizzate da pavimentazioni in ceramica monocottura beige 30x30 posata in diagonale ad eccezione del bagno ove la posa è normale.

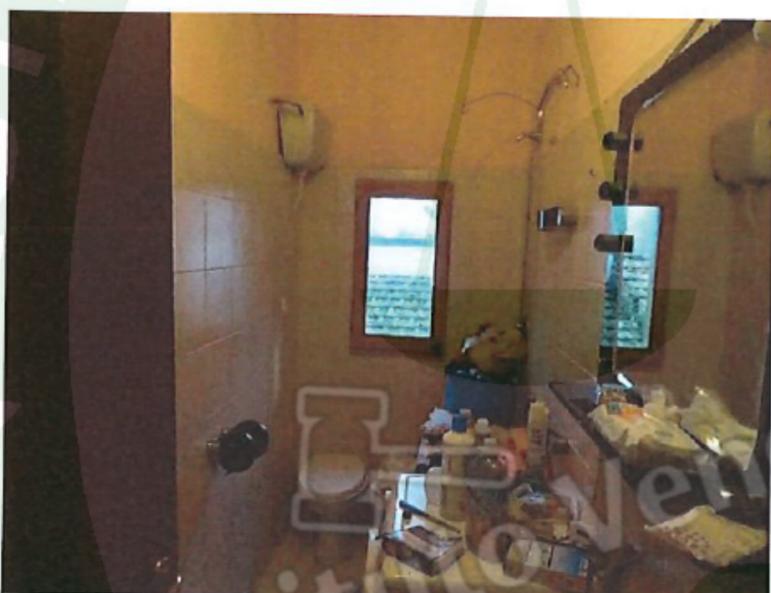
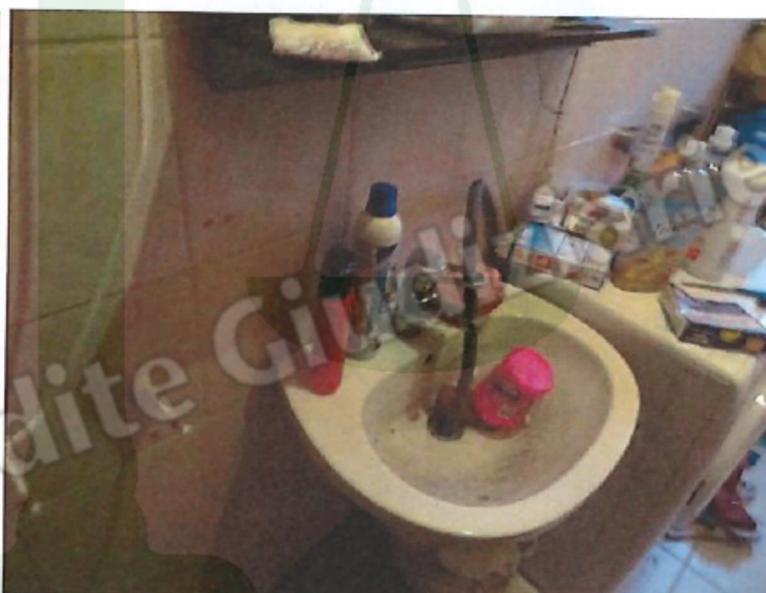
Abbiamo inoltre rivestimento in ceramica in una sola parete del locale soggiorno/cucina e in ceramica 20x20 nel bagno; bagno di ridotte dimensioni dotato di piccolo lavabo, vaso, piatto doccia con rubinetteria monocomando.

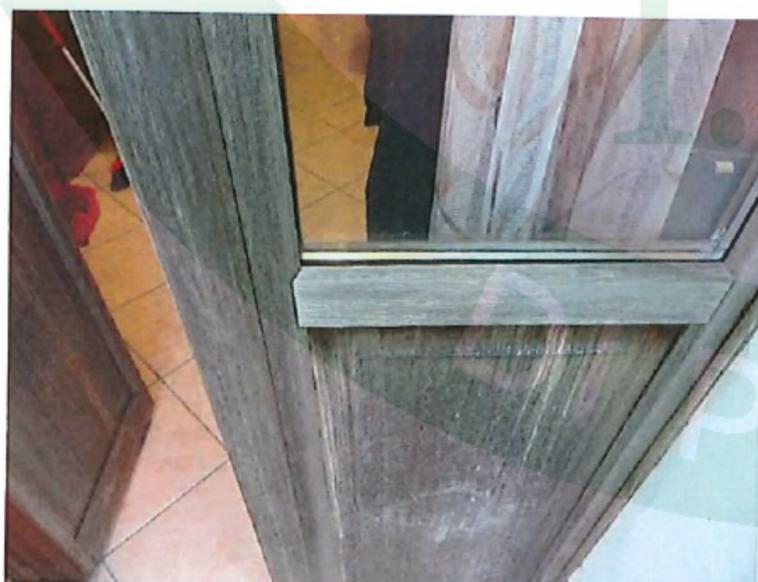
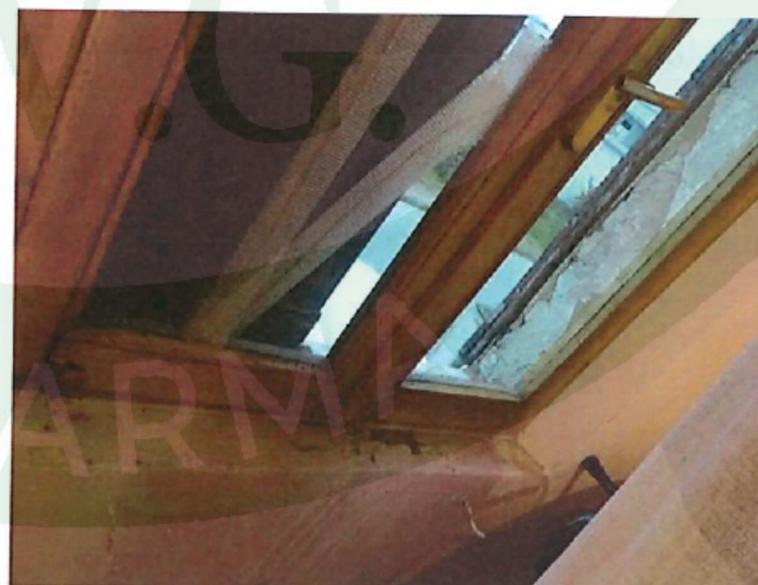
Le porte sono in tamburato di legno ( quella d'ingresso è blindata), le finestre in abete con vetro semplice in pessime condizioni d'uso e notevolmente ammalorate, gli scuri in legno dei quali è mancante quello sulla porta finestra del balcone e rimediato in modo approssimativo.

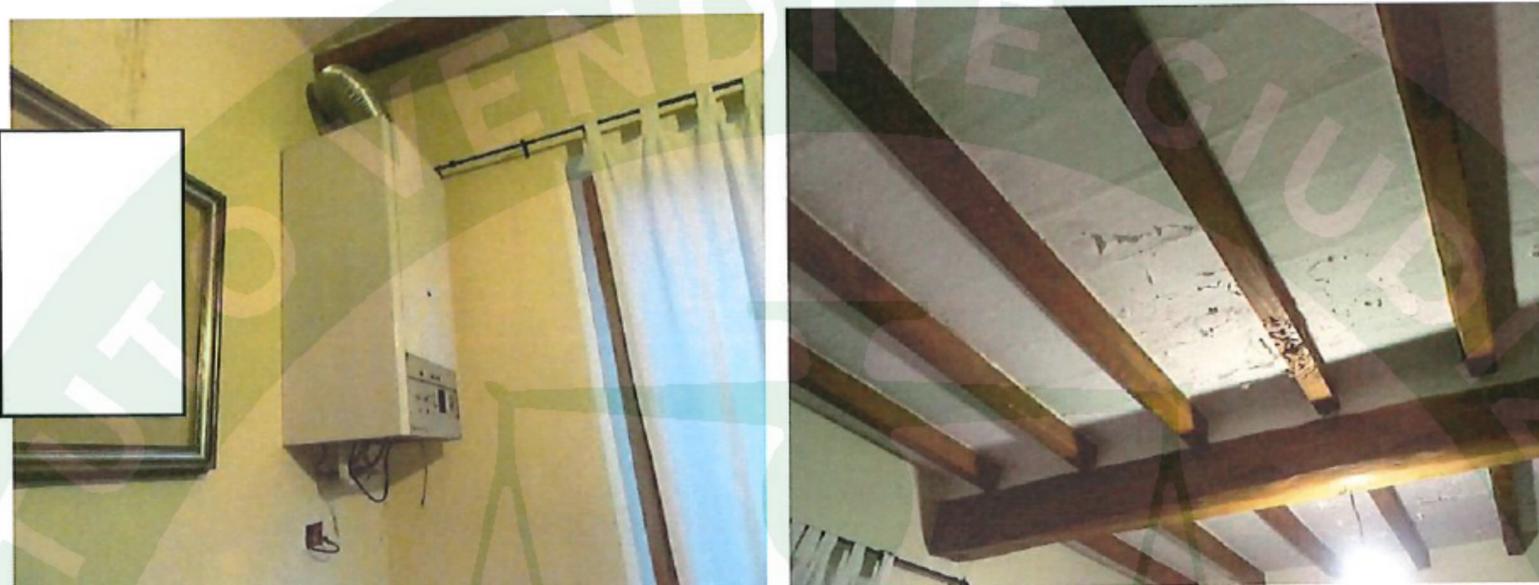
Gli impianti sono caratterizzati da riscaldamento autonomo dal quale sono stati sottratti i radiatori e resta la sola caldaia tipo Immergas SUPER NIKE 25 VIP in pessime condizioni

d'uso e evidentemente non a norma, oltre che da impianto elettrico sottotraccia privo di regolare salvavita.
