TRIBUNALE DI TEMPIO PAUSANIA

ELABORATO PERITALE

PROCEDURA ESECUTIVA: R.G.E. n. [REDACTED]

I beni immobiliari oggetto di procedura esecutiva sono ubicati all'interno di un fabbricato di 4 piani fuori terra sito nel Centro Matrice del Comune di Arzachena, all'angolo tra via Domenico Millelire e Viale Costa Smeralda.

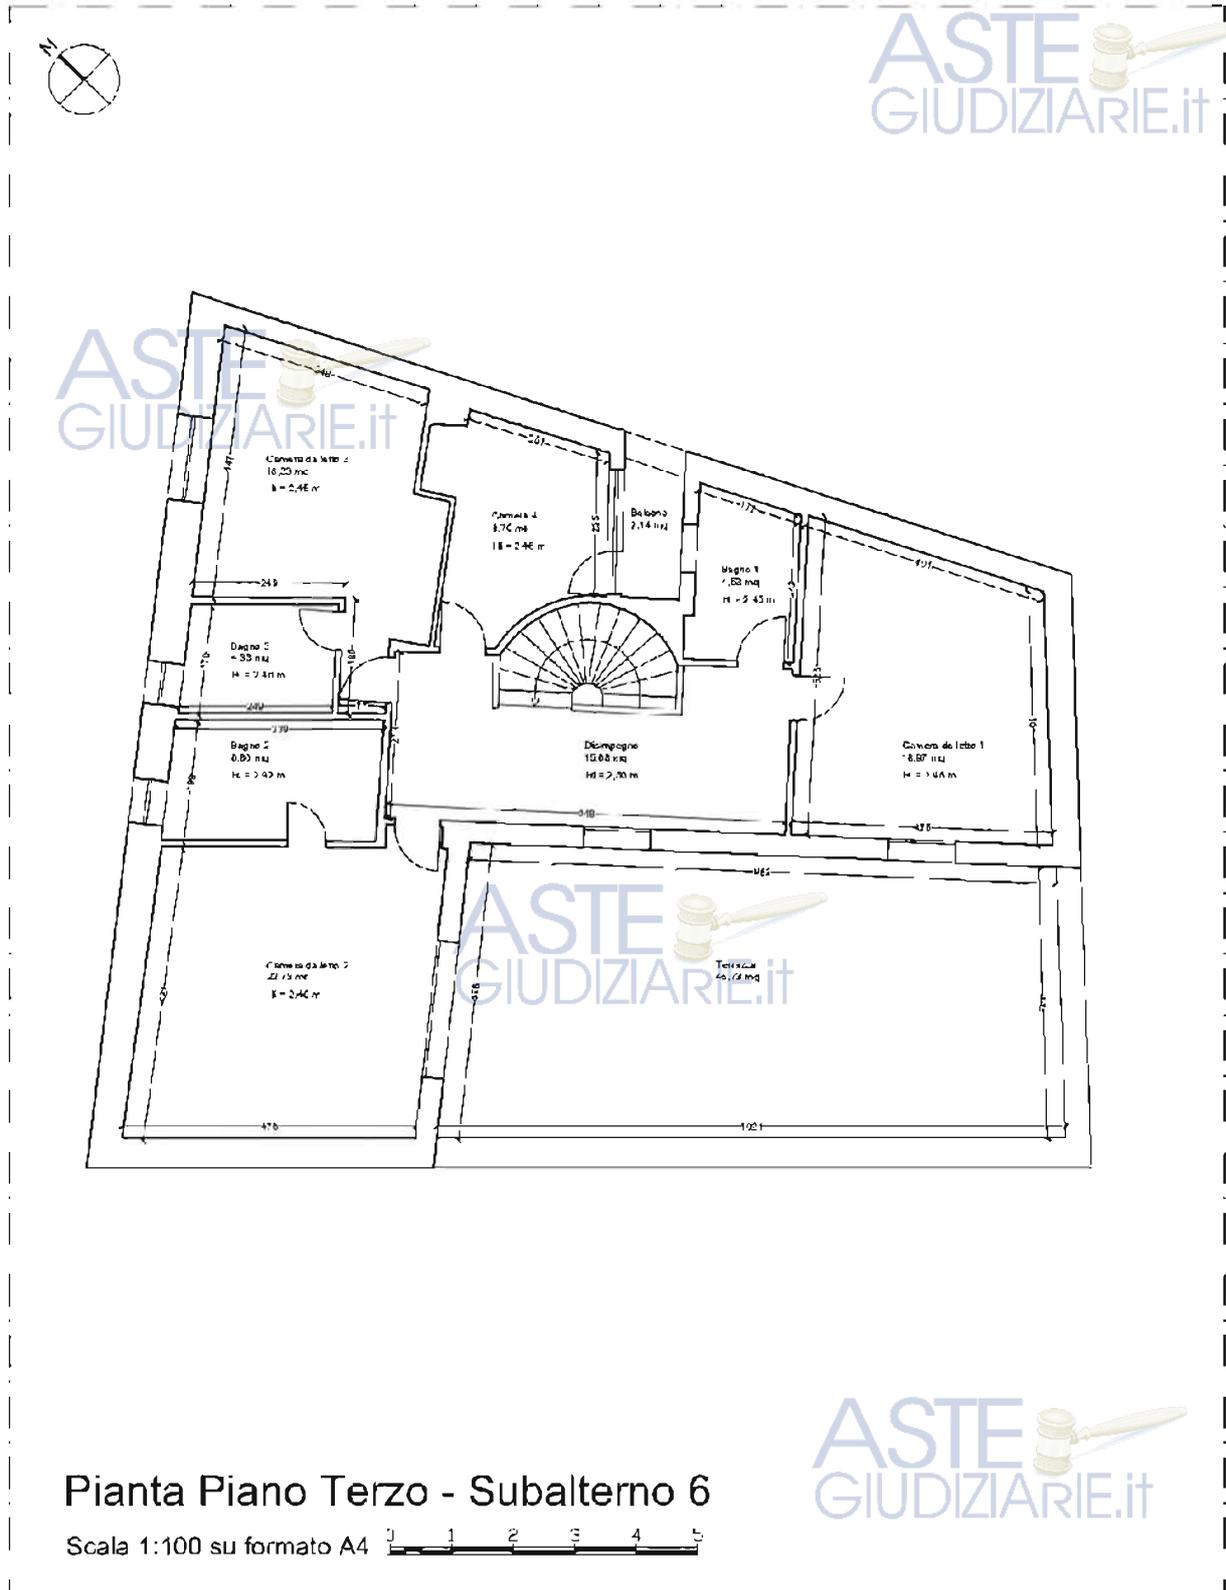
Figura 6 - Piano Terzo/sottotetto - Subalterno 6

Planimetria dello stato di fatto rilevato

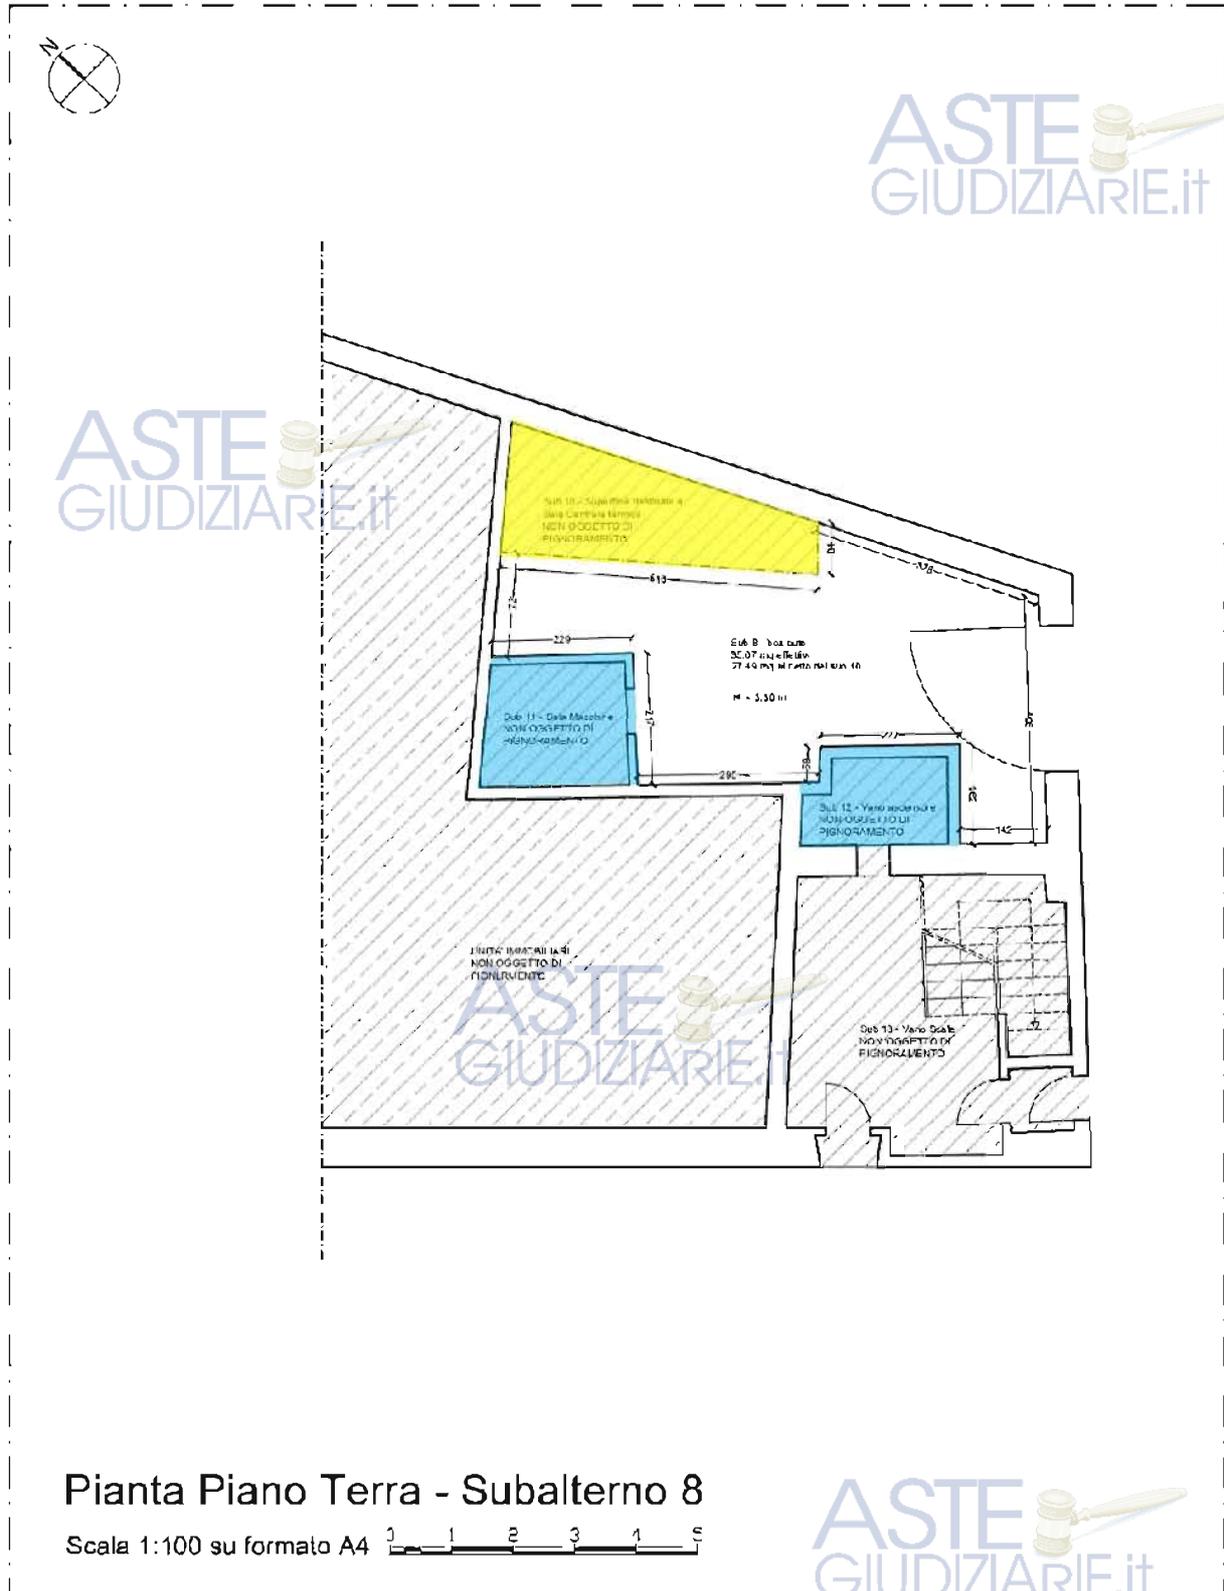
Figura 7 – Planimetria stato di fatto con evidenziati gli elementi difformi rispetto a quanto approvato

- Suddivisione subalterni accatastata e realizzata ma non presente nel progetto approvato
- Superficie di altro subalterno non suddivisa e non presente nel progetto approvato

Per ciò che riguarda la **sanzione**, non potendo quantificarla con esattezza, esse sarà sommariamente valutata **applicando un determinato coefficiente correttivo al ribasso sul valore del bene.**

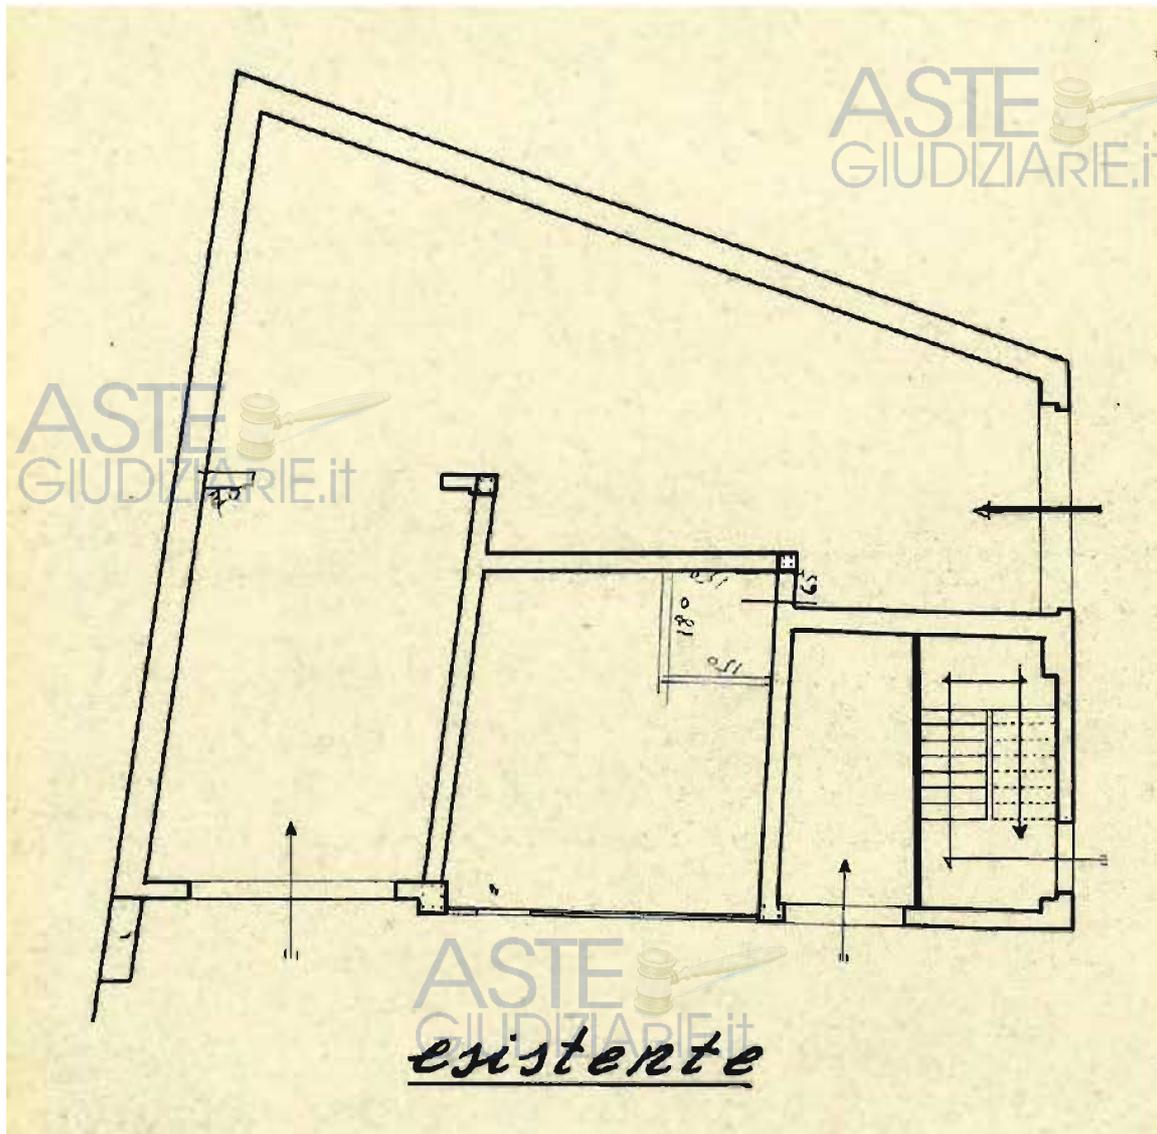
Figura 8 – Planimetria stato di progetto

- Come si può visibilmente osservare il progetto approvato non presenta suddivisioni interne con riferimento alla superficie destinata a box auto

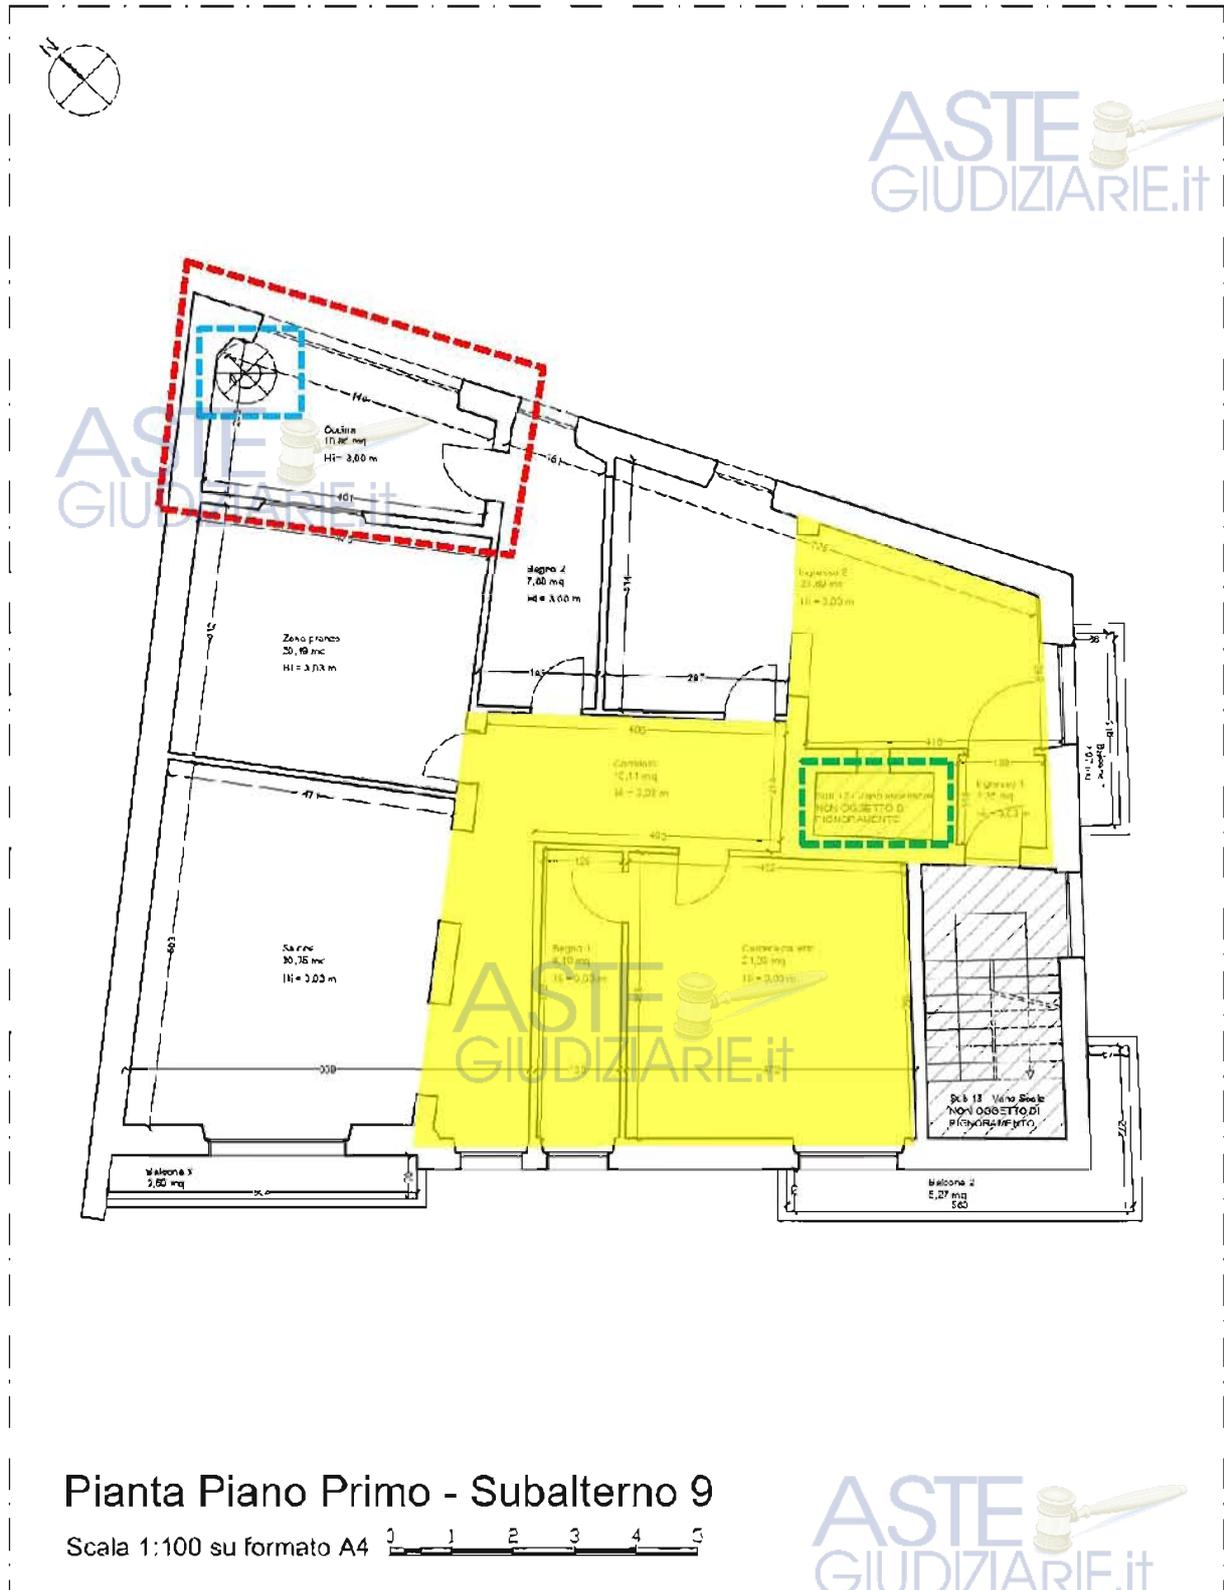
Pianta Piano Primo - Subalterno 9

- Chiusura di ambiente previsto come esterno nel progetto approvato
- Scala a chioccola realizzata ma non presente nel progetto approvato
- Vano ascensore realizzato ma non presente nel progetto approvato
- Superficie con diversa disposizione dei tramezzi interni

Per la **redazione e presentazione della pratica** da parte di professionista abilitato, vista anche la necessità di dotare il bene immobiliare di certificato di agibilità, si può ragionevolmente stimare una spesa di circa **3.500,00 euro** più IVA e oneri di legge.

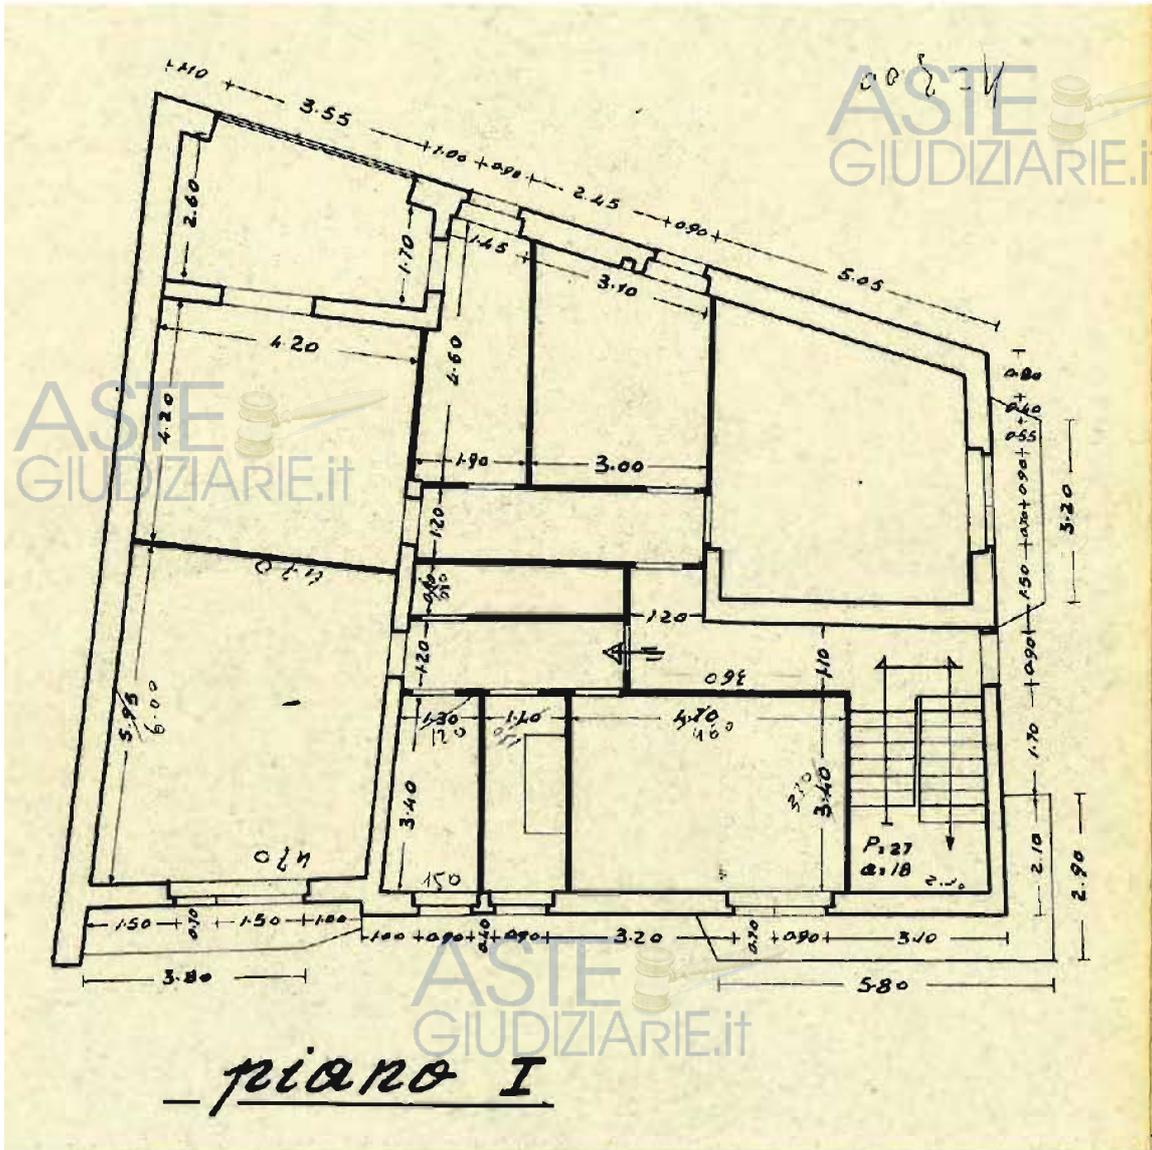
Figura 10 – Planimetria stato di progetto

- Dal confronto delle due planimetrie si osservano le difformità indicate alle pagine precedenti

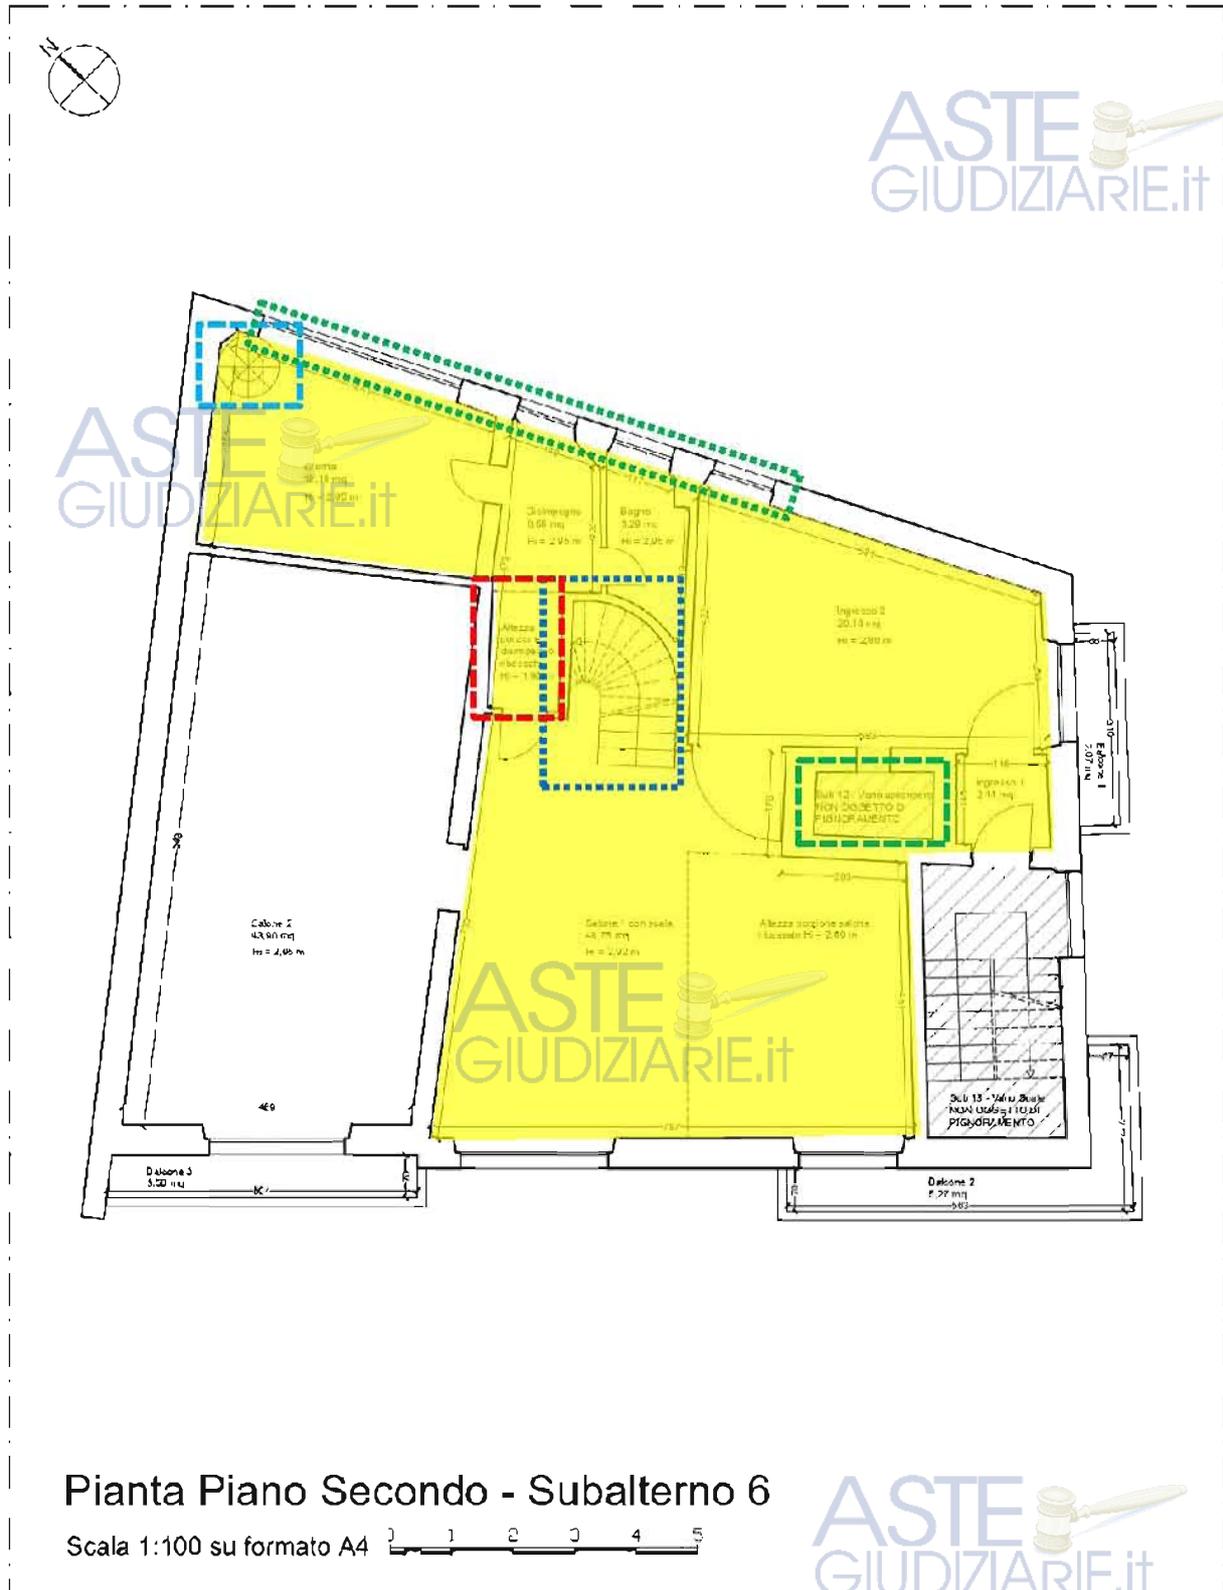
Pianta Piano Secondo - Subalterno 6

- Aperture finestrate difformi dal progetto approvato
- Scala a chiocciola realizzata ma non presente nel progetto approvato
- Scala interna realizzata con forma e posizione rispetto al progetto approvato
- Vano ascensore realizzato ma non presente nel progetto approvato
- Porzione di disimpegno con altezza inferiore ai minimi di legge
- Superficie con diversa disposizione dei tramezzi interni

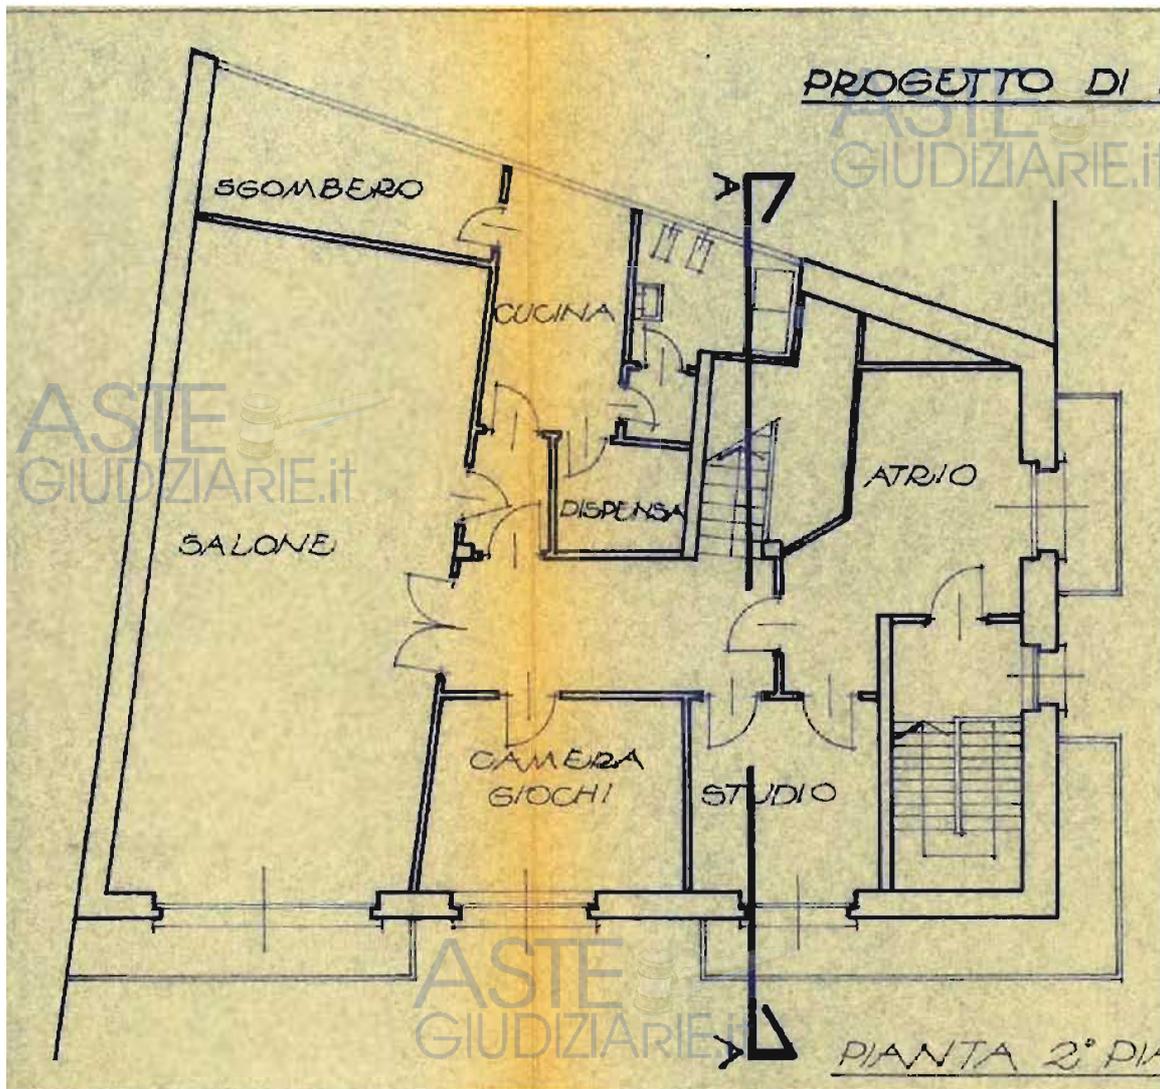
Figura 12 - Planimetria stato di progetto

- Dal confronto delle due planimetrie si osservano le difformità indicate alle pagine precedenti

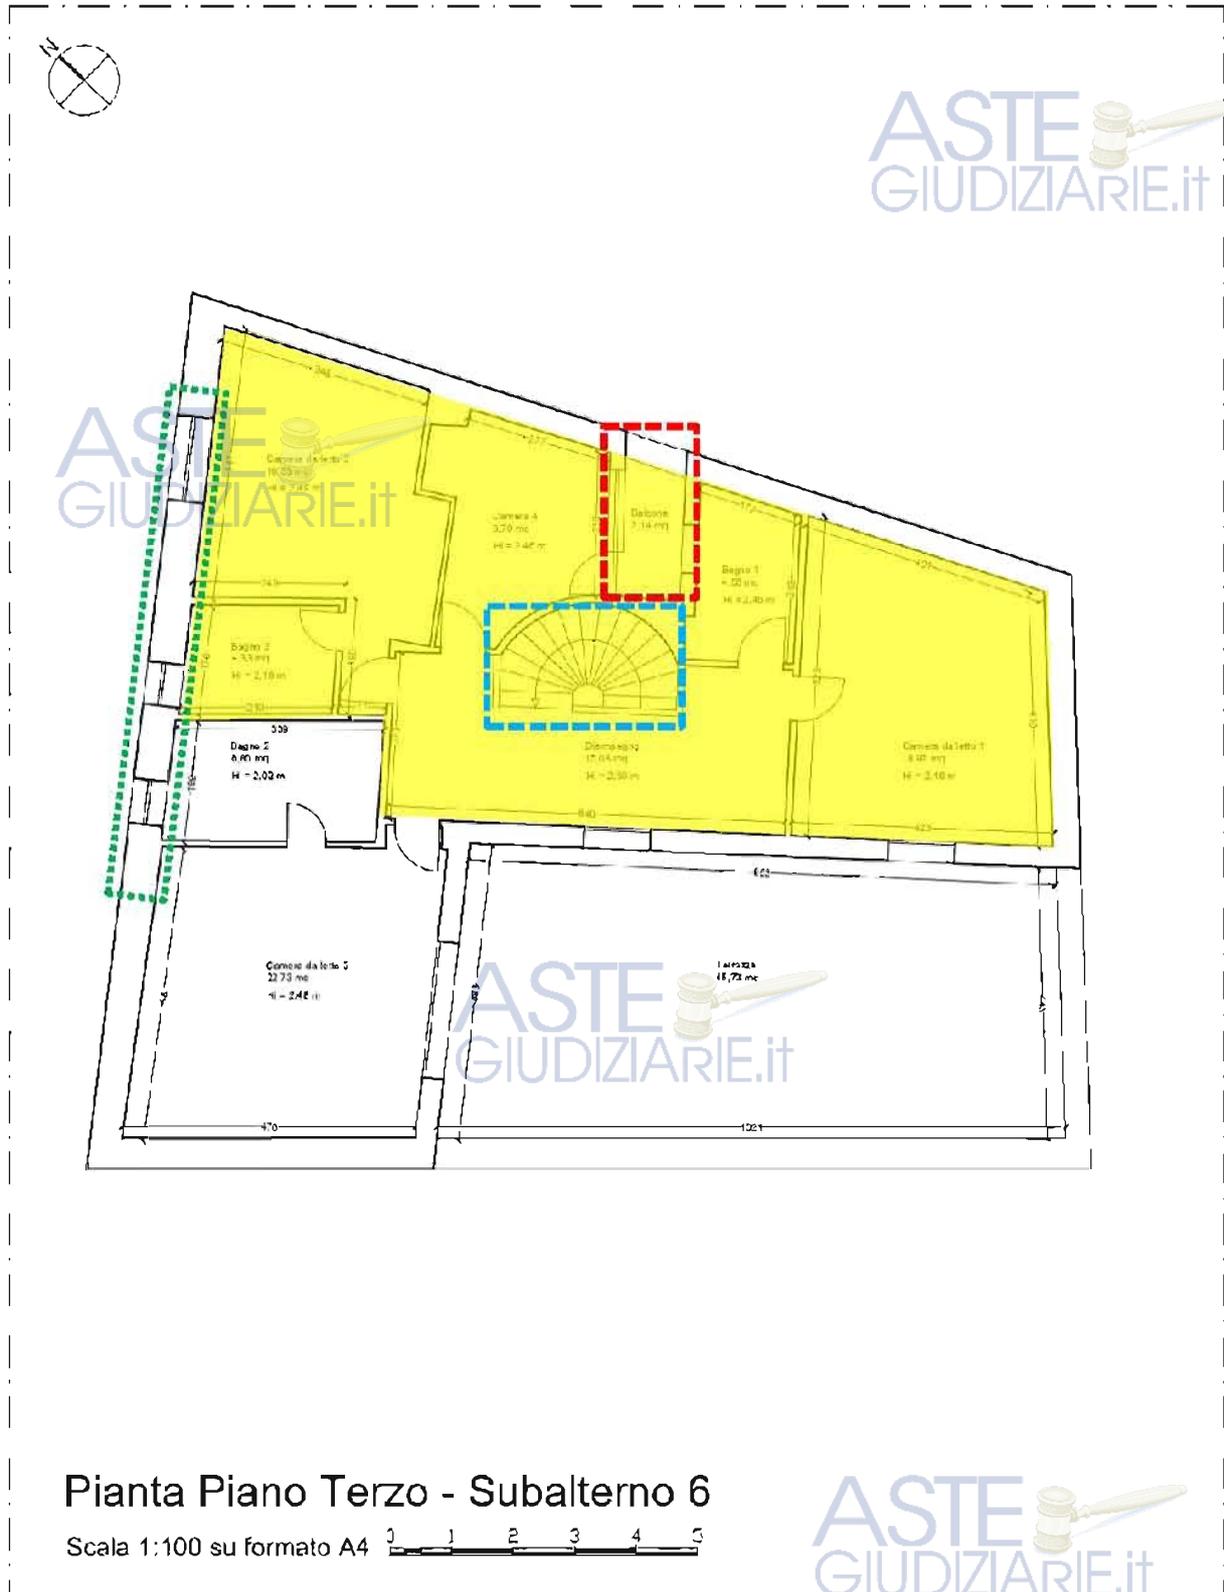
Figura 13 - Planimetria stato di fatto con evidenziati gli elementi difformi rispetto a quanto approvato

- Aperture finestrate non presenti nel progetto approvato
- Scala interna realizzata con forma e posizione rispetto al progetto approvato
- Balcone realizzato ma non presente nel progetto approvato
- Superficie con diversa disposizione dei tramezzi interni

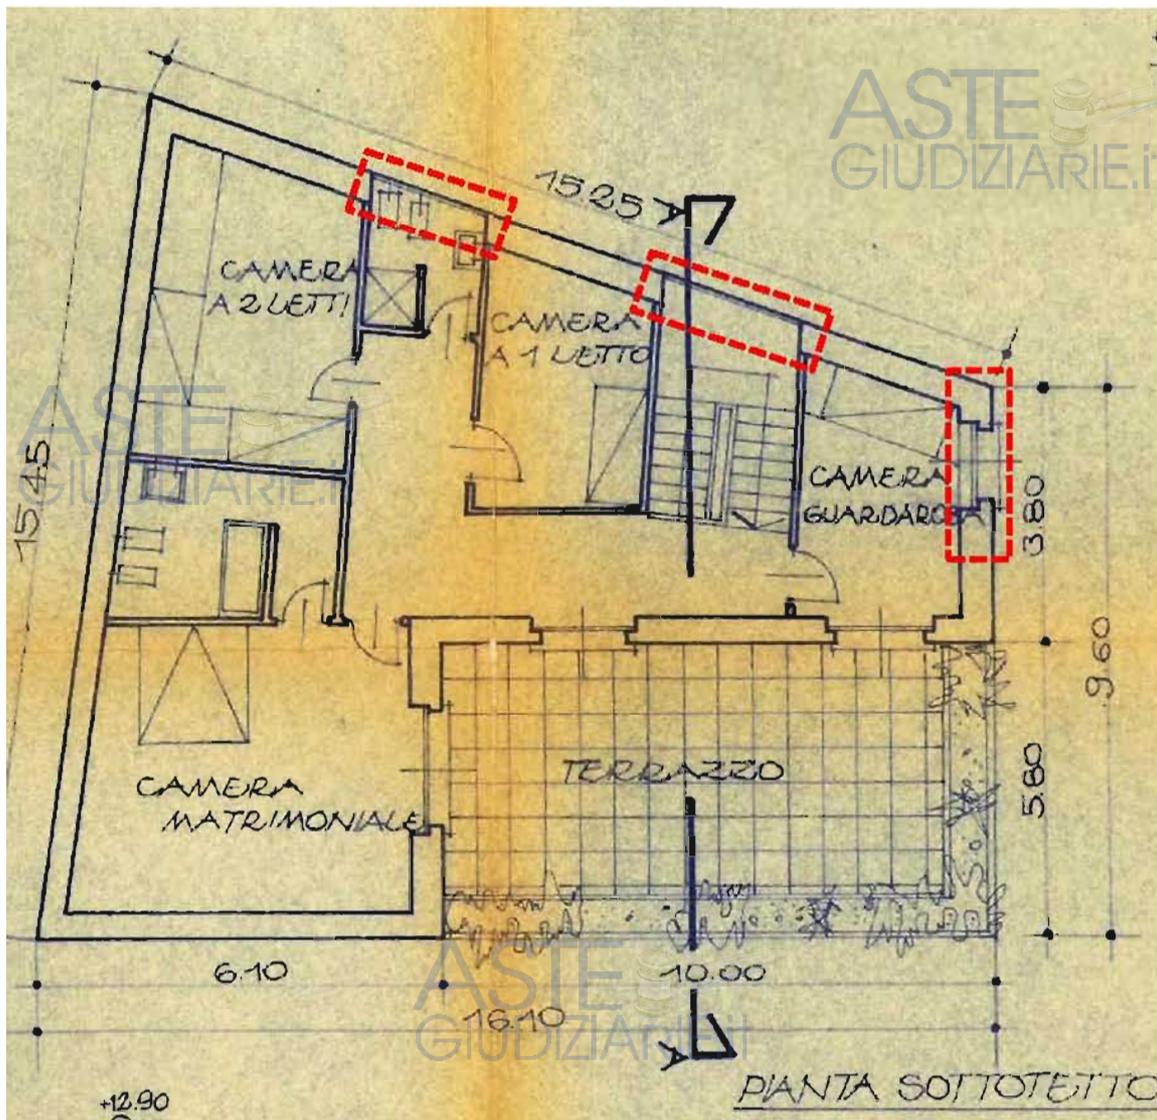
Figura 14 - Planimetria stato di progetto

- Dal confronto delle due planimetrie si osservano le difformità indicate alle pagine precedenti
- Graficamente si evidenziano le aperture finestrate non realizzate nello stato di fatto
