TRIBUNALE DI FORLÌ

LIQUIDAZIONE CONTROLLATA N° 28/2023

RELAZIONE TECNICA DI STIMA "EPURATA"

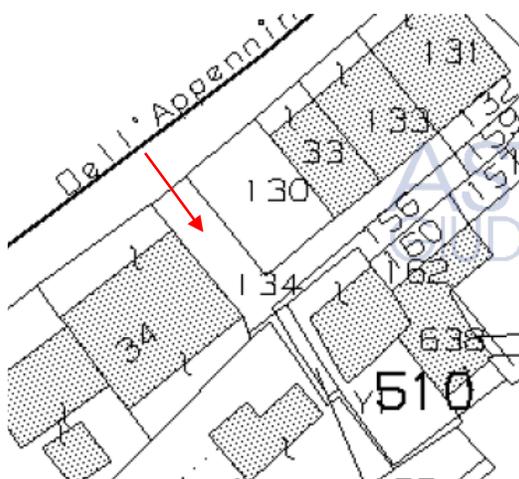
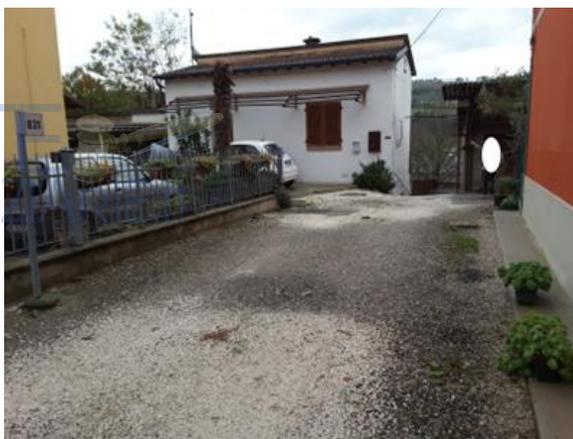
L'immobile è abbinato, da un lato, ad un fabbricato di altra proprietà ed è posto in seconda linea rispetto alla strada "Viale dell'Appennino". E' accessibile per mezzo di uno stradello delle dimensioni tali da consentire l'accesso alla proprietà di cui alla presente procedura, sia a piedi che con veicoli a motore di normali dimensioni, posto fra i lotti di cui alle particelle 34 e 130, ed identificato con la particella 134 (catastralmente censito come "area" a partita 2 [accessori comuni a enti rurali]) che appare essere una traversa di Viale dell'Appennino.

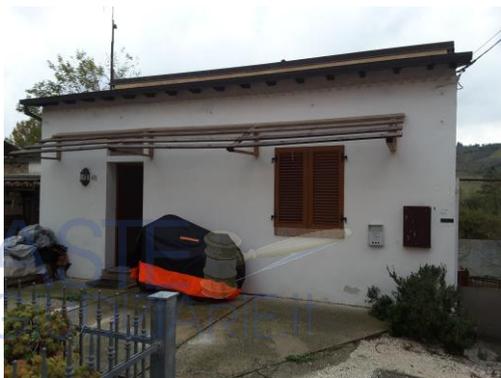
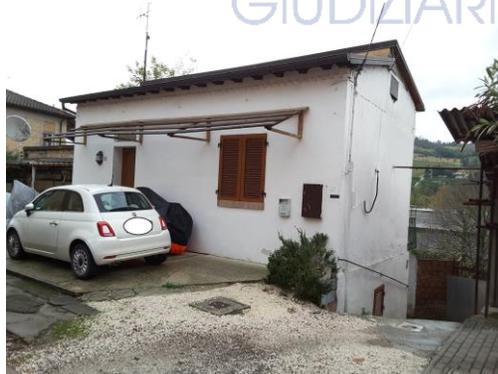
Il fabbricato si sviluppa su due piani, di cui uno parzialmente interrato (da un lato); ha struttura portante di tipo misto, copertura a due falde sfalsate con struttura in latero cemento e soprastante guaina bituminosa completa di manto in laterizio; i canali di gronda ed i pluviali sono in rame.

Le facciate esterne sono intonacate e tinteggiate di colore bianco, in alcuni

punti quest'ultima risulta distaccata.

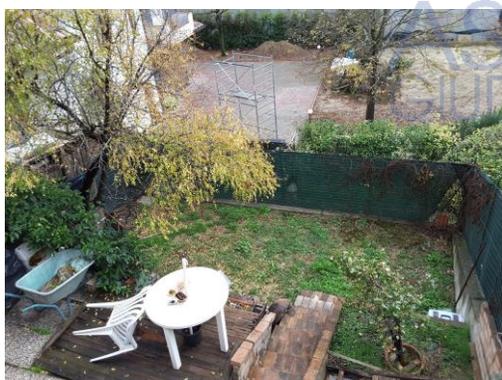
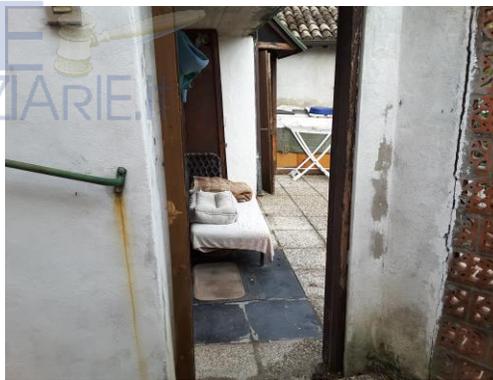
L'area cortilizia pertinenziale è recintata solo sul retro, realizzata con paletti di ferro e rete metallica plastificata.

L'area sul retro è in parte adibita a camminamenti e spazio pavimentato con lastre autobloccanti in graniglia lavata, mentre la restante parte è adibita ad area verde con prato.

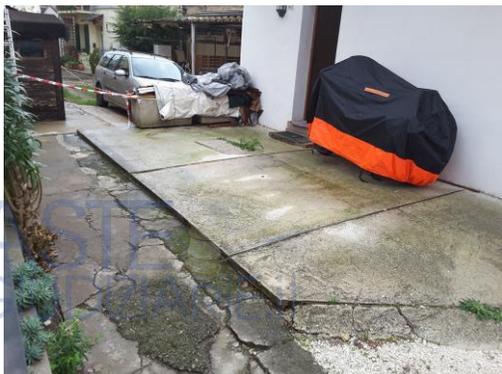
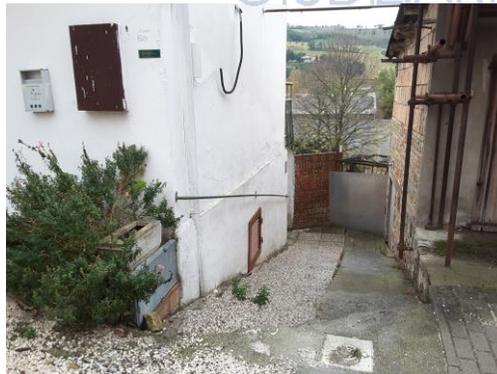
Sul lato libero e sul fronte l'area invece è priva di delimitazioni e recinzioni.

Sul fronte l'area è completamente pavimentata con soletta in battuto di cemento; mentre il lato libero, in pendenza, è costituito da gradoni per il collegamento tra la corte sul fronte strada e quella sul retro in quanto poste su

due distinti livelli di calpestio. I gradoni sono rivestiti in graniglia lavata.

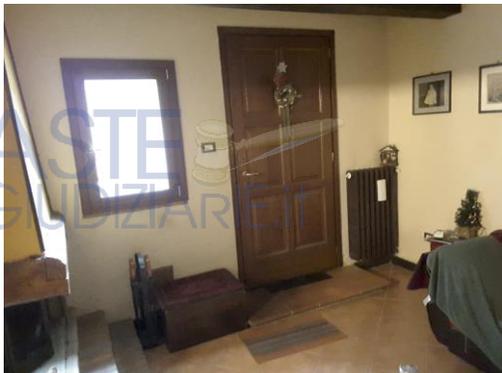
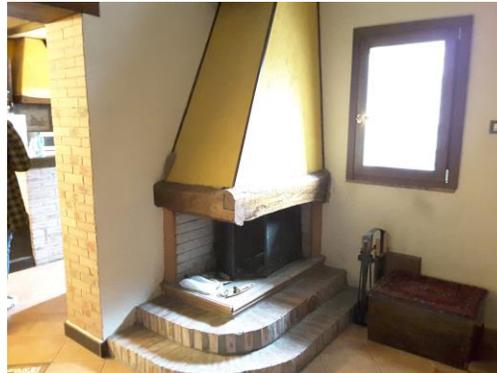
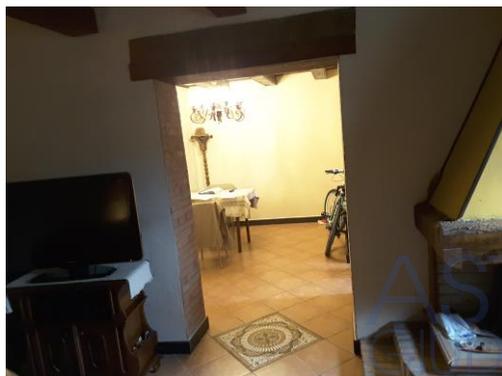
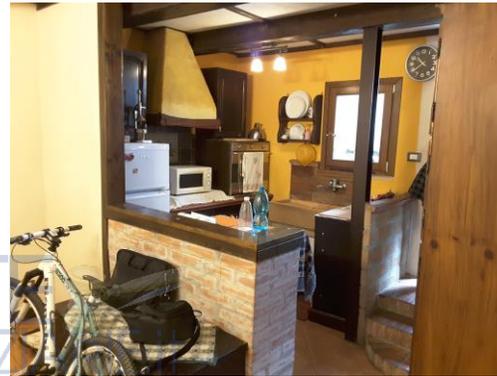
-al piano terra (dell'altezza utile di circa mt. 2,40 sotto trave) accessibile per mezzo di una porta in legno a bugne in affaccio sull'area cortilizia è presente un

vano soggiorno di circa mq. 16,00, dotato di camino a legna, direttamente collegato per mezzo di apertura ad arco al vano adibito a pranzo con cucina a vista, della superficie complessiva mq. 16,70;

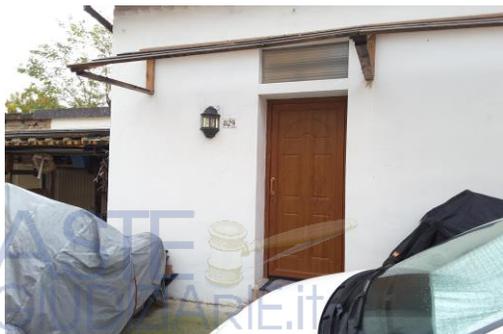
-al piano primo, accessibile sia per mezzo di una porta in legno a buglia con affaccio sulla corte posta sul fronte del fabbricato, che direttamente dal piano terra per mezzo di una scaletta in legno stretta e ripida, è presente una camera da letto di mq. 16,30 circa con adiacente balcone di mq. 4,20 circa avente affaccio sul giardino posto sul retro del fabbricato; un'ampia zona ingresso/disimpegno (locale autorizzato a cucina) di mq. 19,90 circa ed un bagno di mq. 5,00 circa.

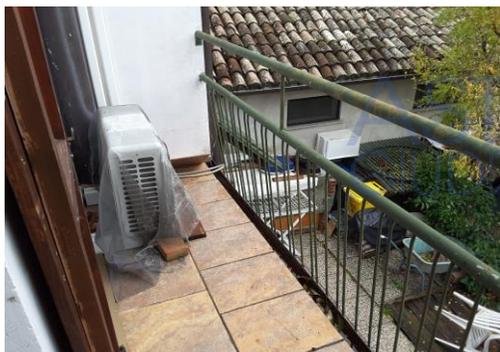
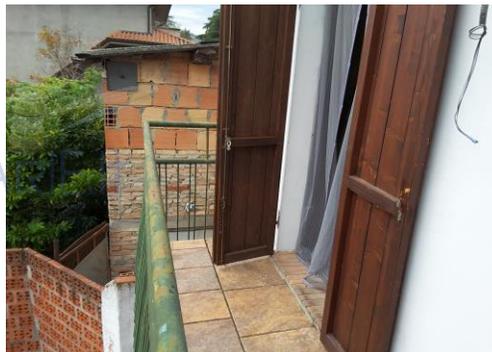
Il balcone ha struttura in c.a., pavimentazione da esterno del tipo antigelivo e dispone di parapetto con un'altezza non regolamentare rispetto alla normative di sicurezza (troppo basso). Inoltre si presenta alquanto arrugginito, presumibilmente dovuto ad una mancata manutenzione nel corso degli anni trascorsi.

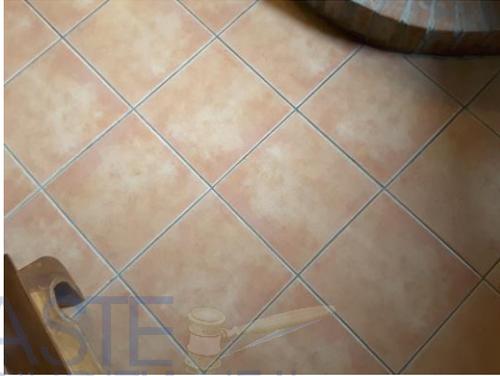
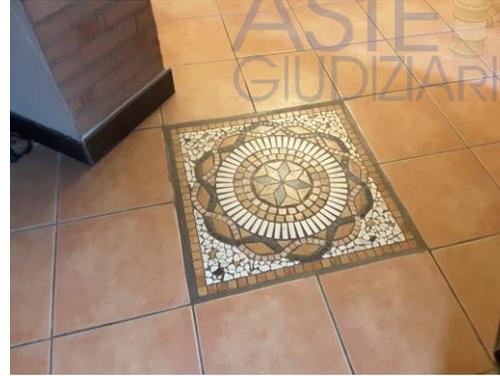
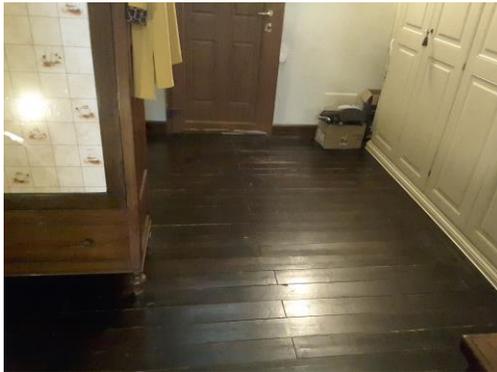
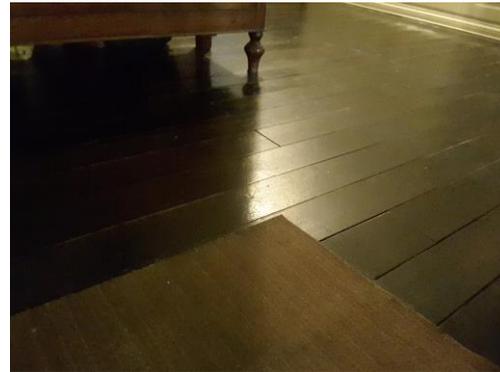
La pavimentazione dell'intero piano terra è in materiale ceramicato simil cotto fucato. Quella del piano primo, ad eccezione del bagno, è in listelli di legno, rovinata in alcuni punti.

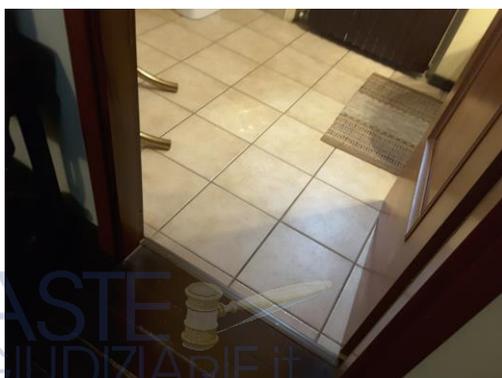
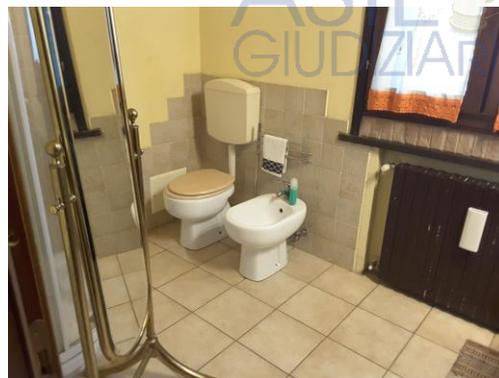
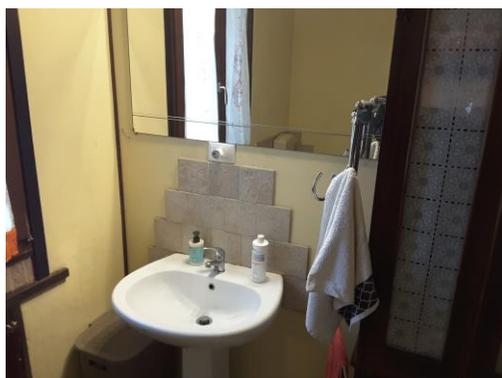
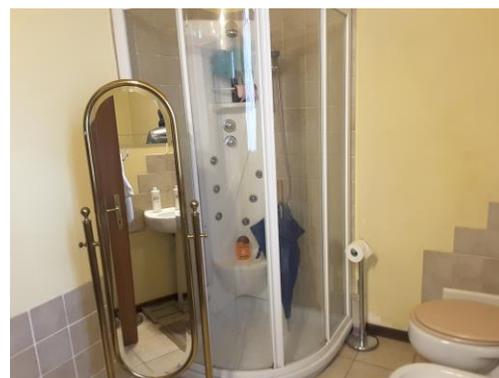
Il pavimento del bagno ed il rivestimento delle sue pareti, esclusivamente in corrispondenza dell'ubicazione dei sanitari e del lavello, sono in materiale ceramicato, mentre le restanti porzioni di parete sono intonacate e tinteggiate. E' completo di tutti i vasi sanitari e doccia idromassaggio.

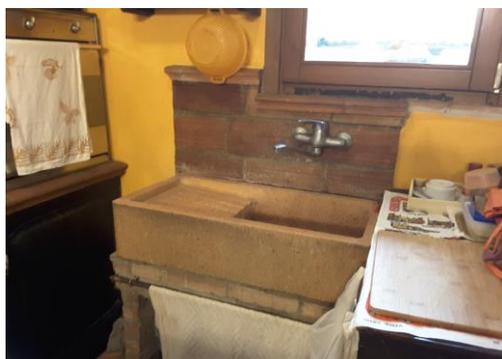
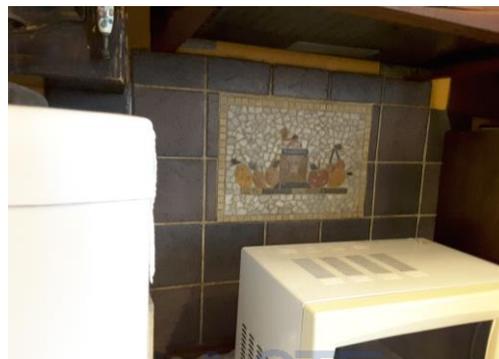
La parete attrezzata della zona cucina/angolo cottura ricavata al piano terra (senza titolo autorizzativo) ha le pareti rivestite con piastrelle.

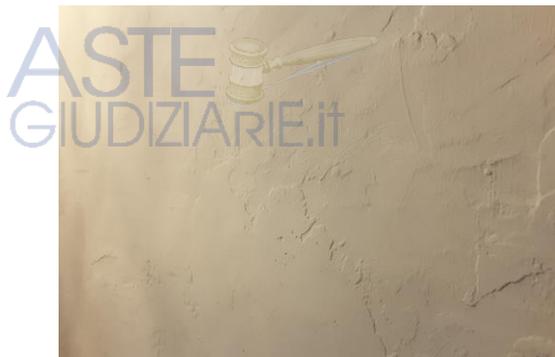
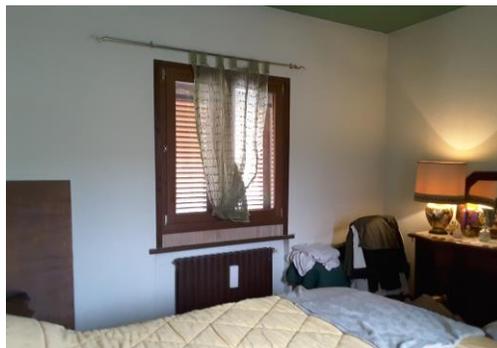
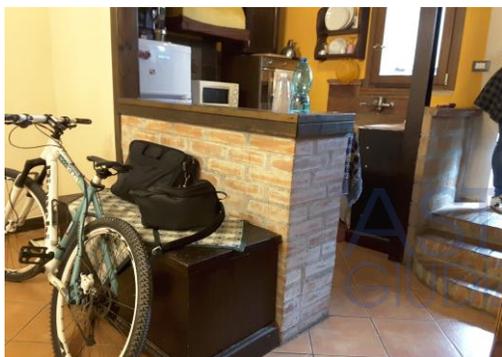
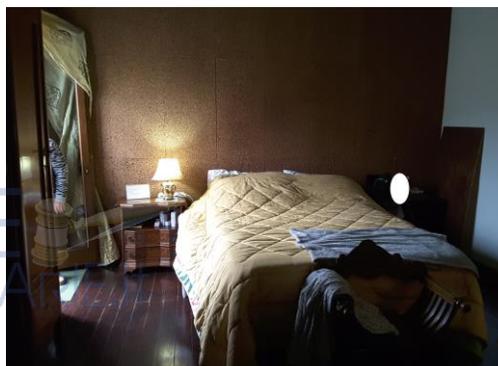
Le pareti interne degli ambienti sono intonacate e tinteggiate in modo irregolare, salvo alcune porzioni al piano terra in corrispondenza dell'arco e del muretto di separazione della zona angolo cottura, che sono in mattoni faccia vista, e di una parete della camera da letto che è rivestita con pannelli in sughero.

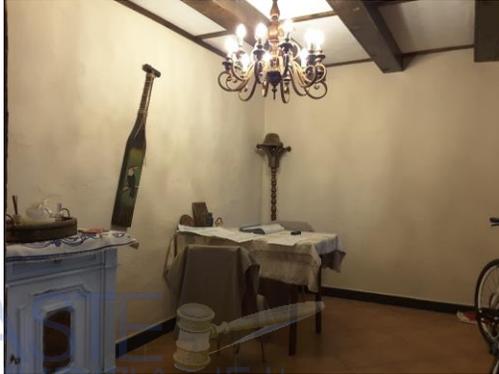
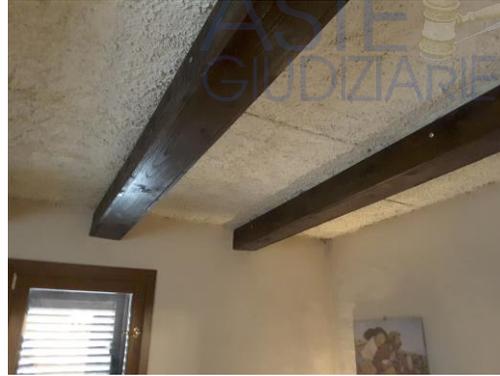
Il soffitto del piano terra è in travi di legno a vista e controsoffitto in cartongesso e/o materiale simile, mentre quello del piano primo è di tipo piano tradizionale intonacato e tinteggiato.

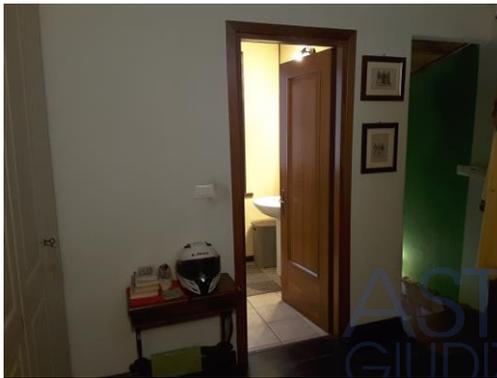
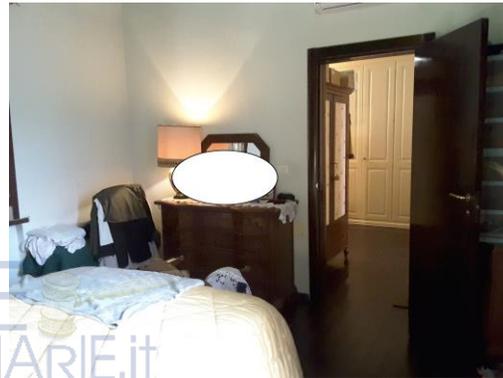
Le porte interne, e nello specifico quella del bagno e della camera da letto sono rispettivamente in legno massello e in legno tamburato mogano.

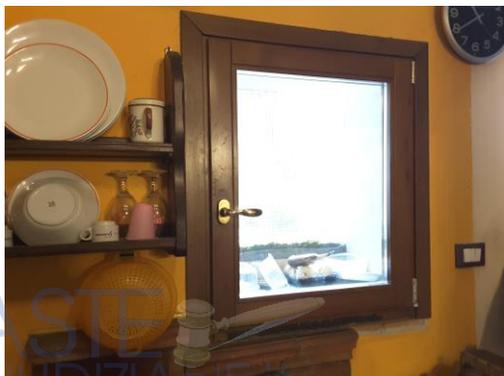
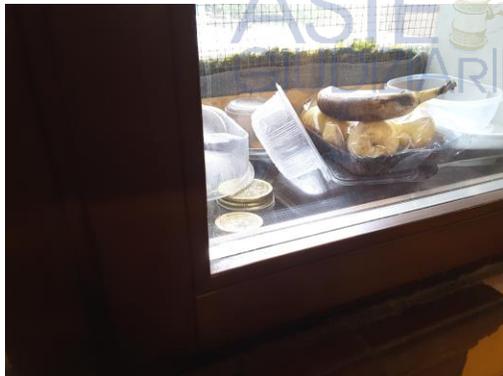
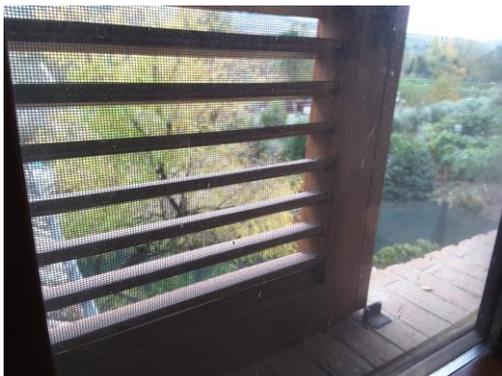
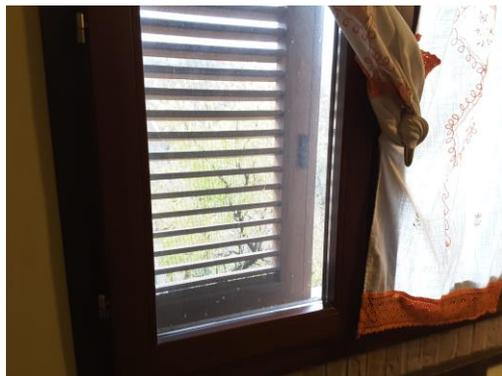
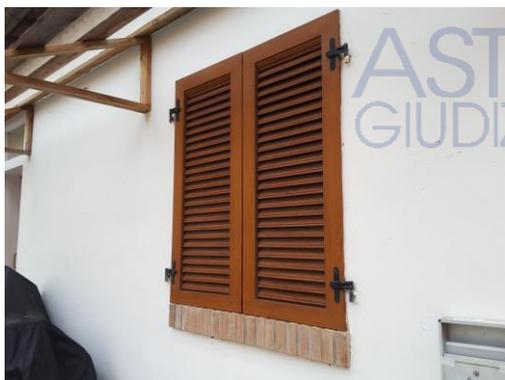
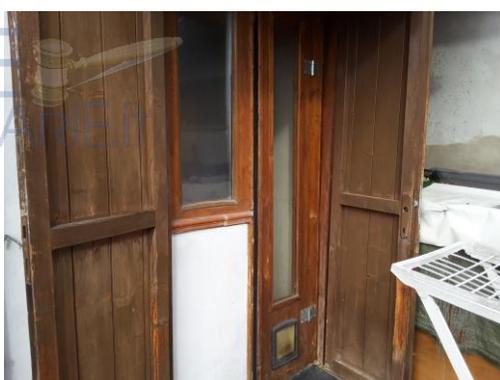
Gli infissi esterni sono in legno con vetro camera, in parte corredati di zanzariere. Il sistema oscurante è costituito da scuroni esterni in parte in pvc ed in parte in legno; questi ultimi risultano rovinati, presumibilmente dovuto ad una mancata manutenzione nel corso del tempo.

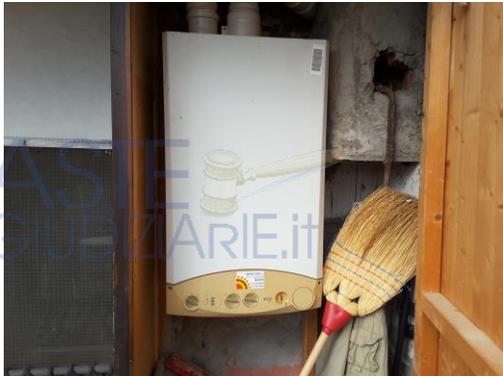
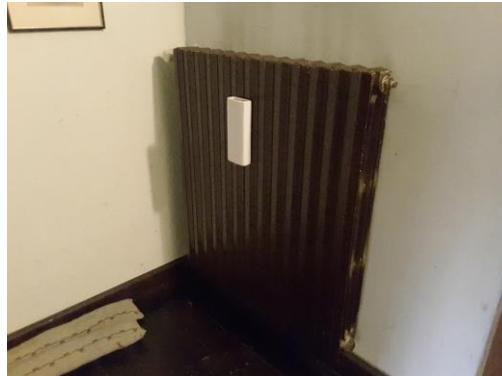
L'immobile dispone di impianto elettrico civile, del tipo sottotraccia. L'impianto di

riscaldamento è di tipo autonomo; costituito da caldaia a gas metano posta all'esterno e da termosifoni in ghisa/acciaio verniciati.

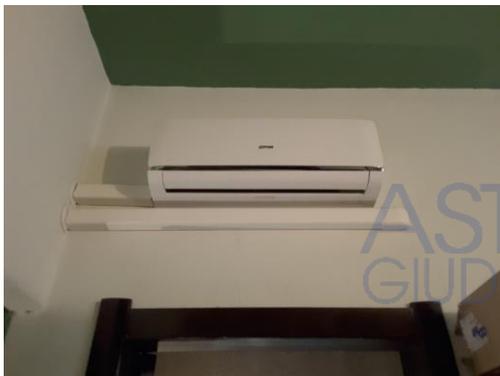
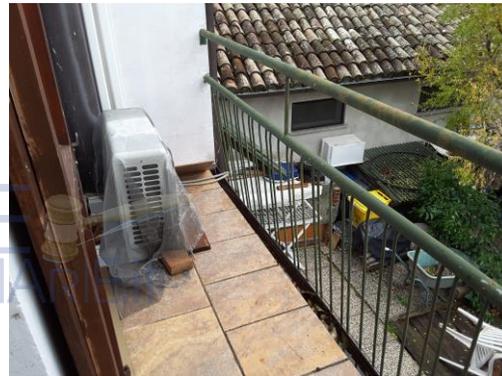
Nella camera da letto è presente split per aria condizionata con macchina di condensazione nel balcone adiacente.

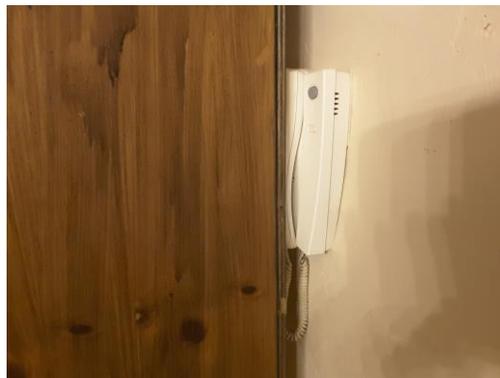
Dispone anche di impianto citofonico.
