### **Esecuzione Immobiliare 85/2023**

### **Rapporto di valutazione**

Piena ed intera proprietà di porzione di CIVILE ABITAZIONE

Sita in FABBRICO (RE) via CONTARELLI n. 9/A

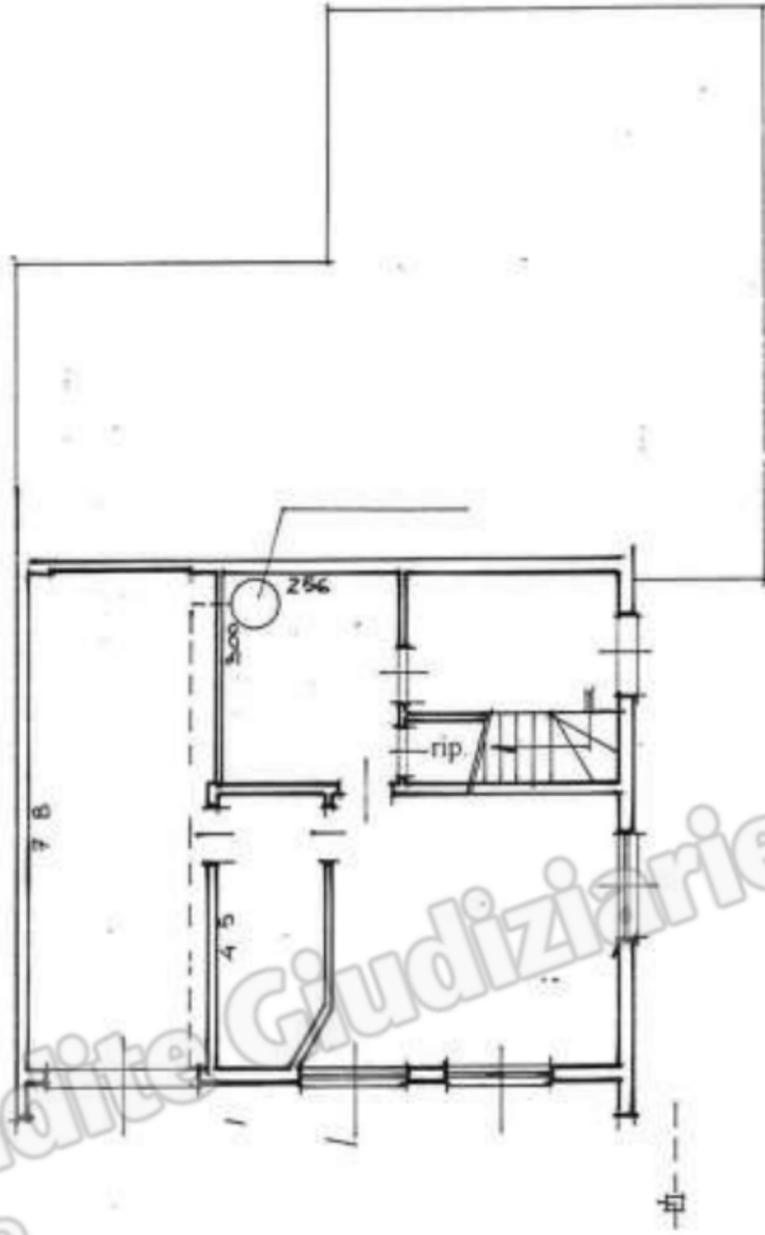
Piano terra

**DIA prot. 10586 del 06/12/2001 DIA (pratica 60/2001  
(disegno fuori scala)**

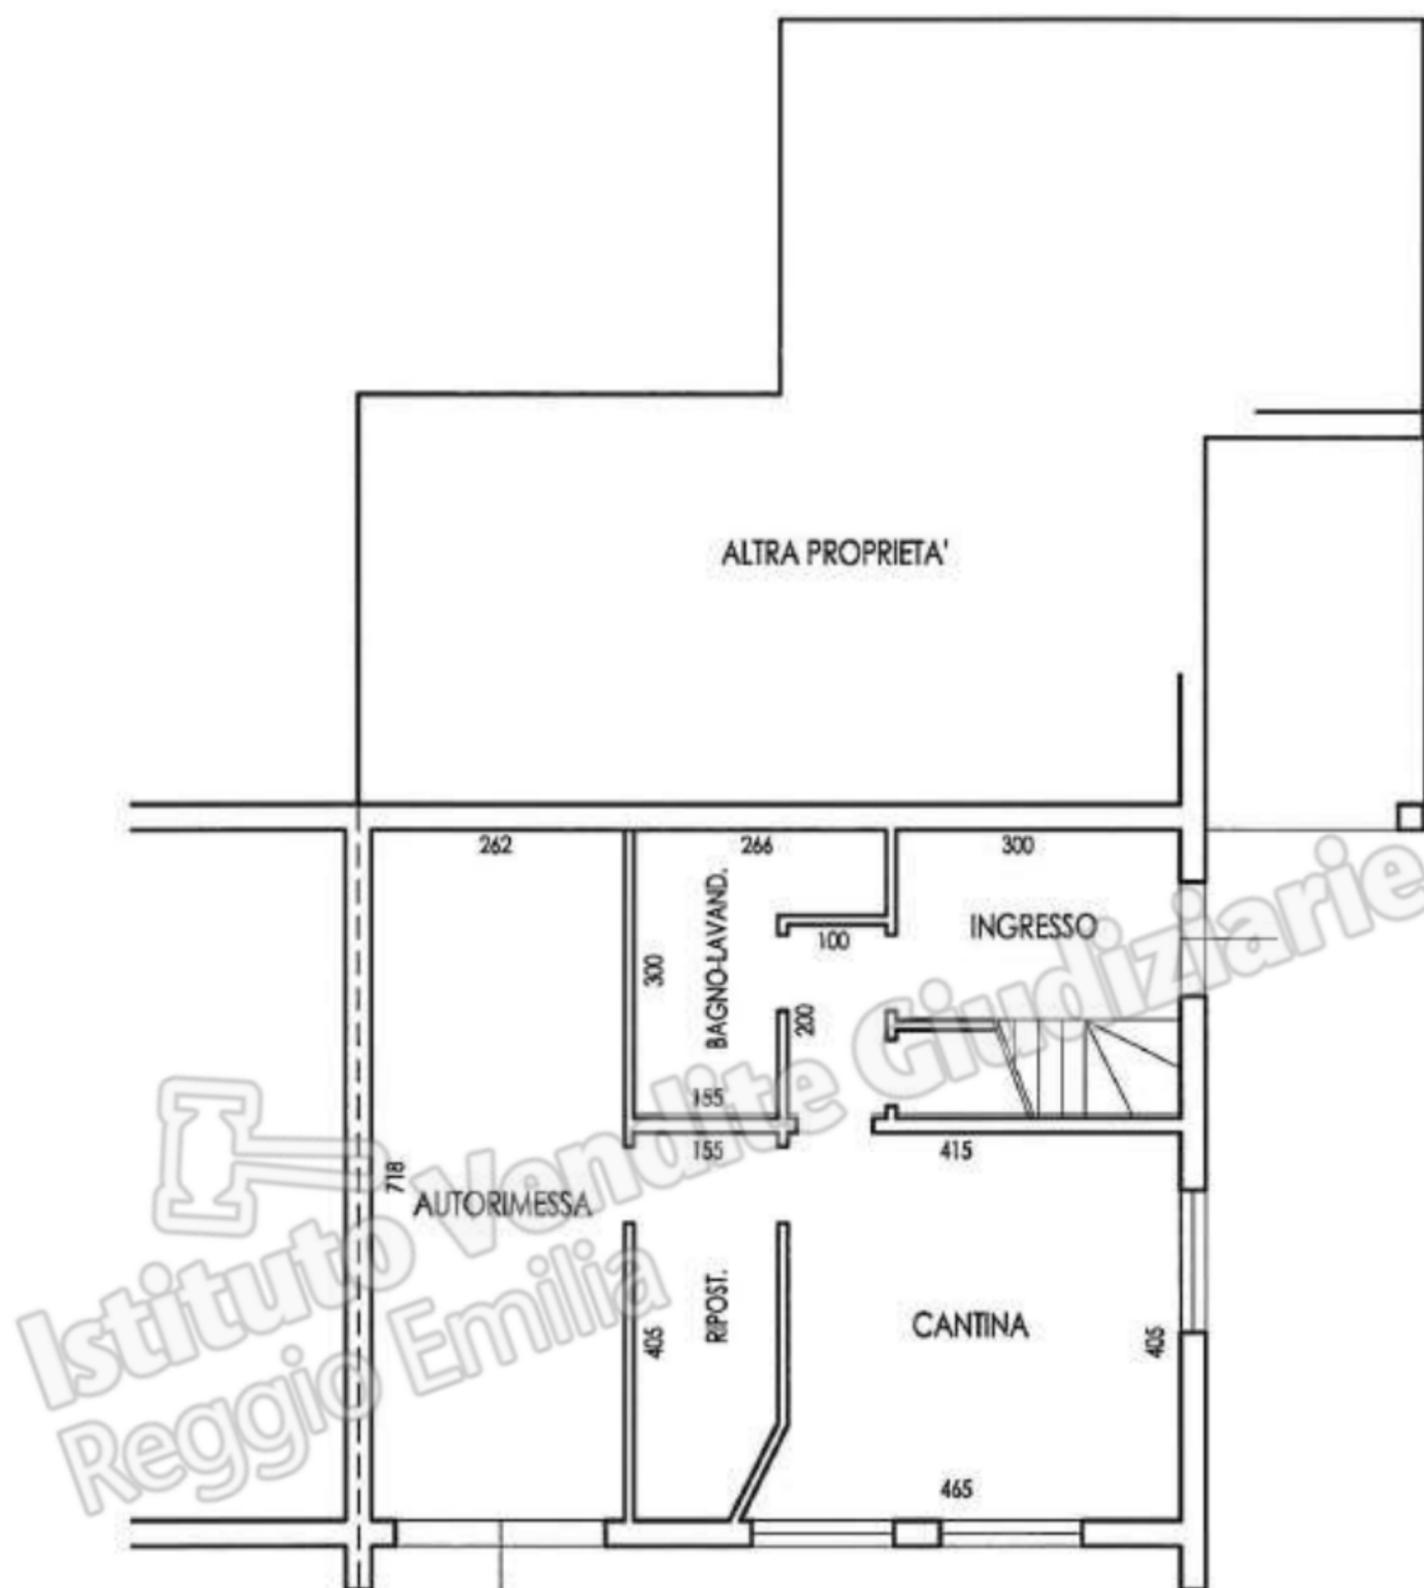
PIANTA PIANO TERRA H=205

L'altezza interna del piano terra è di mt. 2,05.

**(disegno fuori scala)**

Le principali modifiche da sanare, oltre alla redazione della Tavola delle Tolleranze di cui all'art. 19 della L.R. 23/2004 sono

- 1) Tramezza divisoria tra soggiorno e pranzo
- 2) Pianerottolo scala al piano primo
- 3) Modifica, per ampliamento del bagno, con riduzione del vano scala

Dovrà essere presentata una pratica edilizia in sanatoria e conseguente aggiornamento catastale, per le difformità interne al fabbricato che possono essere oggetto di regolarizzazione. Contestualmente dovrà essere allegata la tavola grafica e relazione tecnica per le tolleranze di cui all'art. 19 della L.R. 23/2004, per le modifiche apportate al fabbricato in corso d'opera (tolleranza di cantiere).

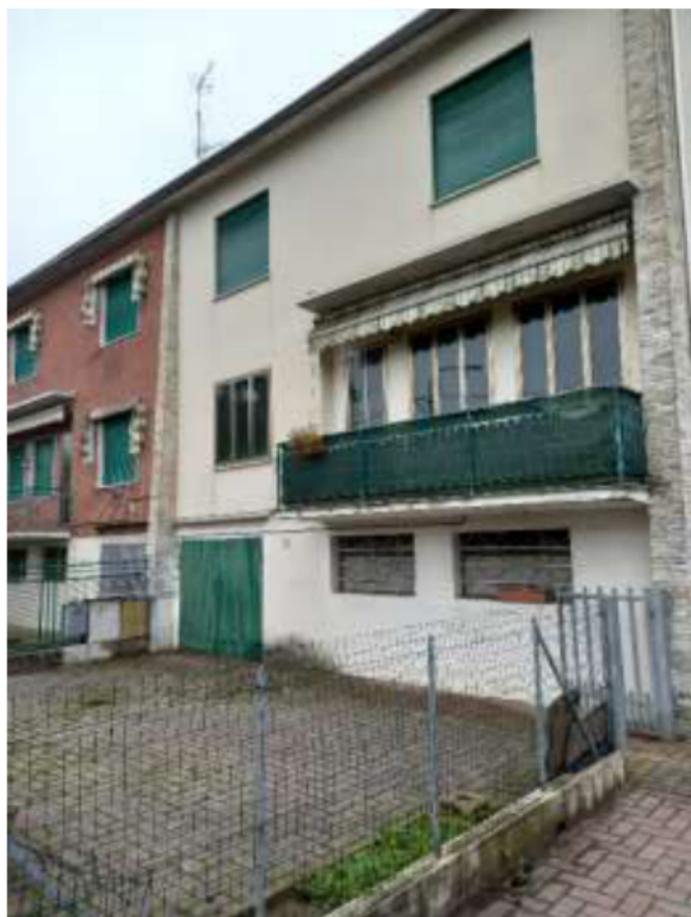
Prospetto ovest

La struttura portante è in muratura intonacata, con le sporgenze del muro (lato ovest) rivestite di listelli in pietra, i davanzali del primo e secondo piano in lastre di marmo.

Le finestre e portafinestra hanno telai in legno con vetro singolo, al piano terra con inferriate al primo piano e secondo piano con tapparelle in pvc. Le finestre, la portafinestra del prospetto ovest e la porta d'ingresso (lato sud), sono provviste di ulteriore telaio esterno in alluminio con vetro singolo.

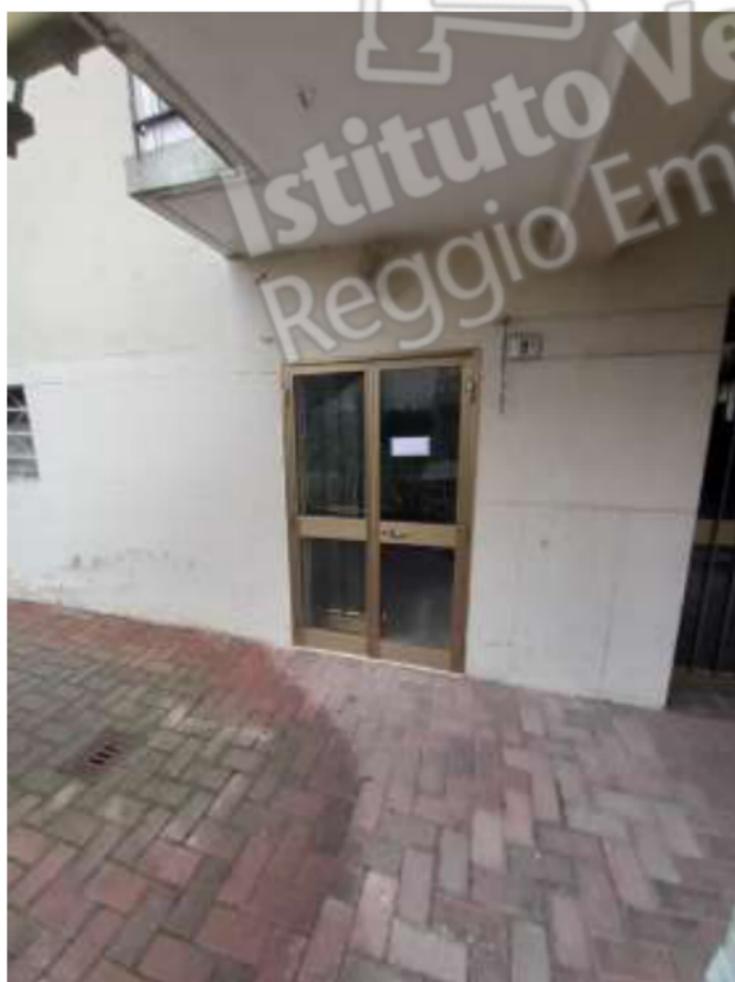
Ingresso abitazione dal cortile (lato sud)

La porta d'ingresso è in ferro e vetro, il portone dell'autorimessa in legno.

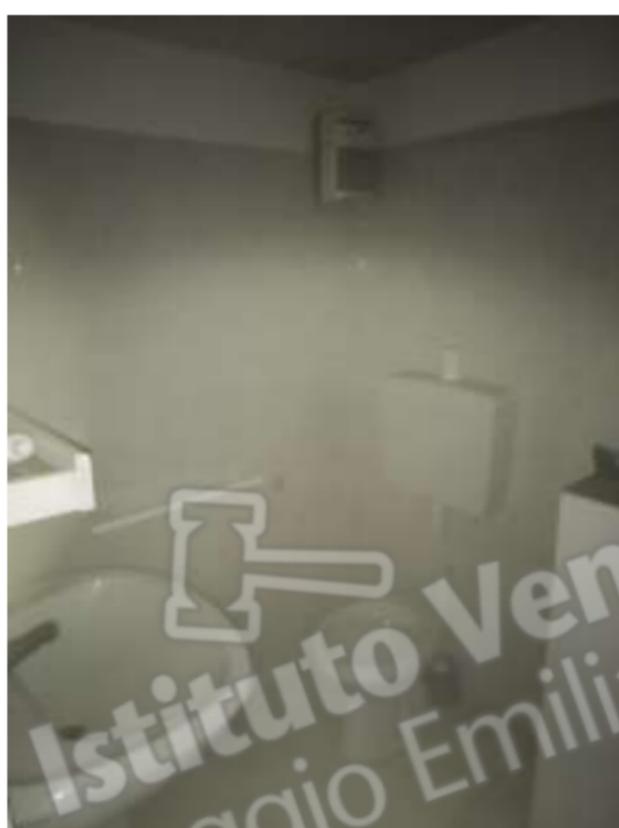
Bagno/lavanderia

La pavimentazione del piano terra è in piastrelle di ceramica, ad eccezione dell'ingresso che è in marmette di graniglia. Il rivestimento del bagno/lavanderia è in piastrelle di ceramica.

Il bagno cieco, dotato di aspirazione forzata, è provvisto di lavabo, pilozza, doccia, bidet e water. All'interno è presente la caldaia (non si hanno dati in merito al suo funzionamento).
