## **RELAZIONE TECNICA ESTIMATIVA GIUDIZIARIA**

**LOTTO N° 2**

**NEGOZIO IN CONDOMINIO SAN CIPRIANO – CORPO 5**

**VIA PROVINCIALE VENTASSO N. 2/C - LOC. RAMISETO - VENTASSO (RE)**

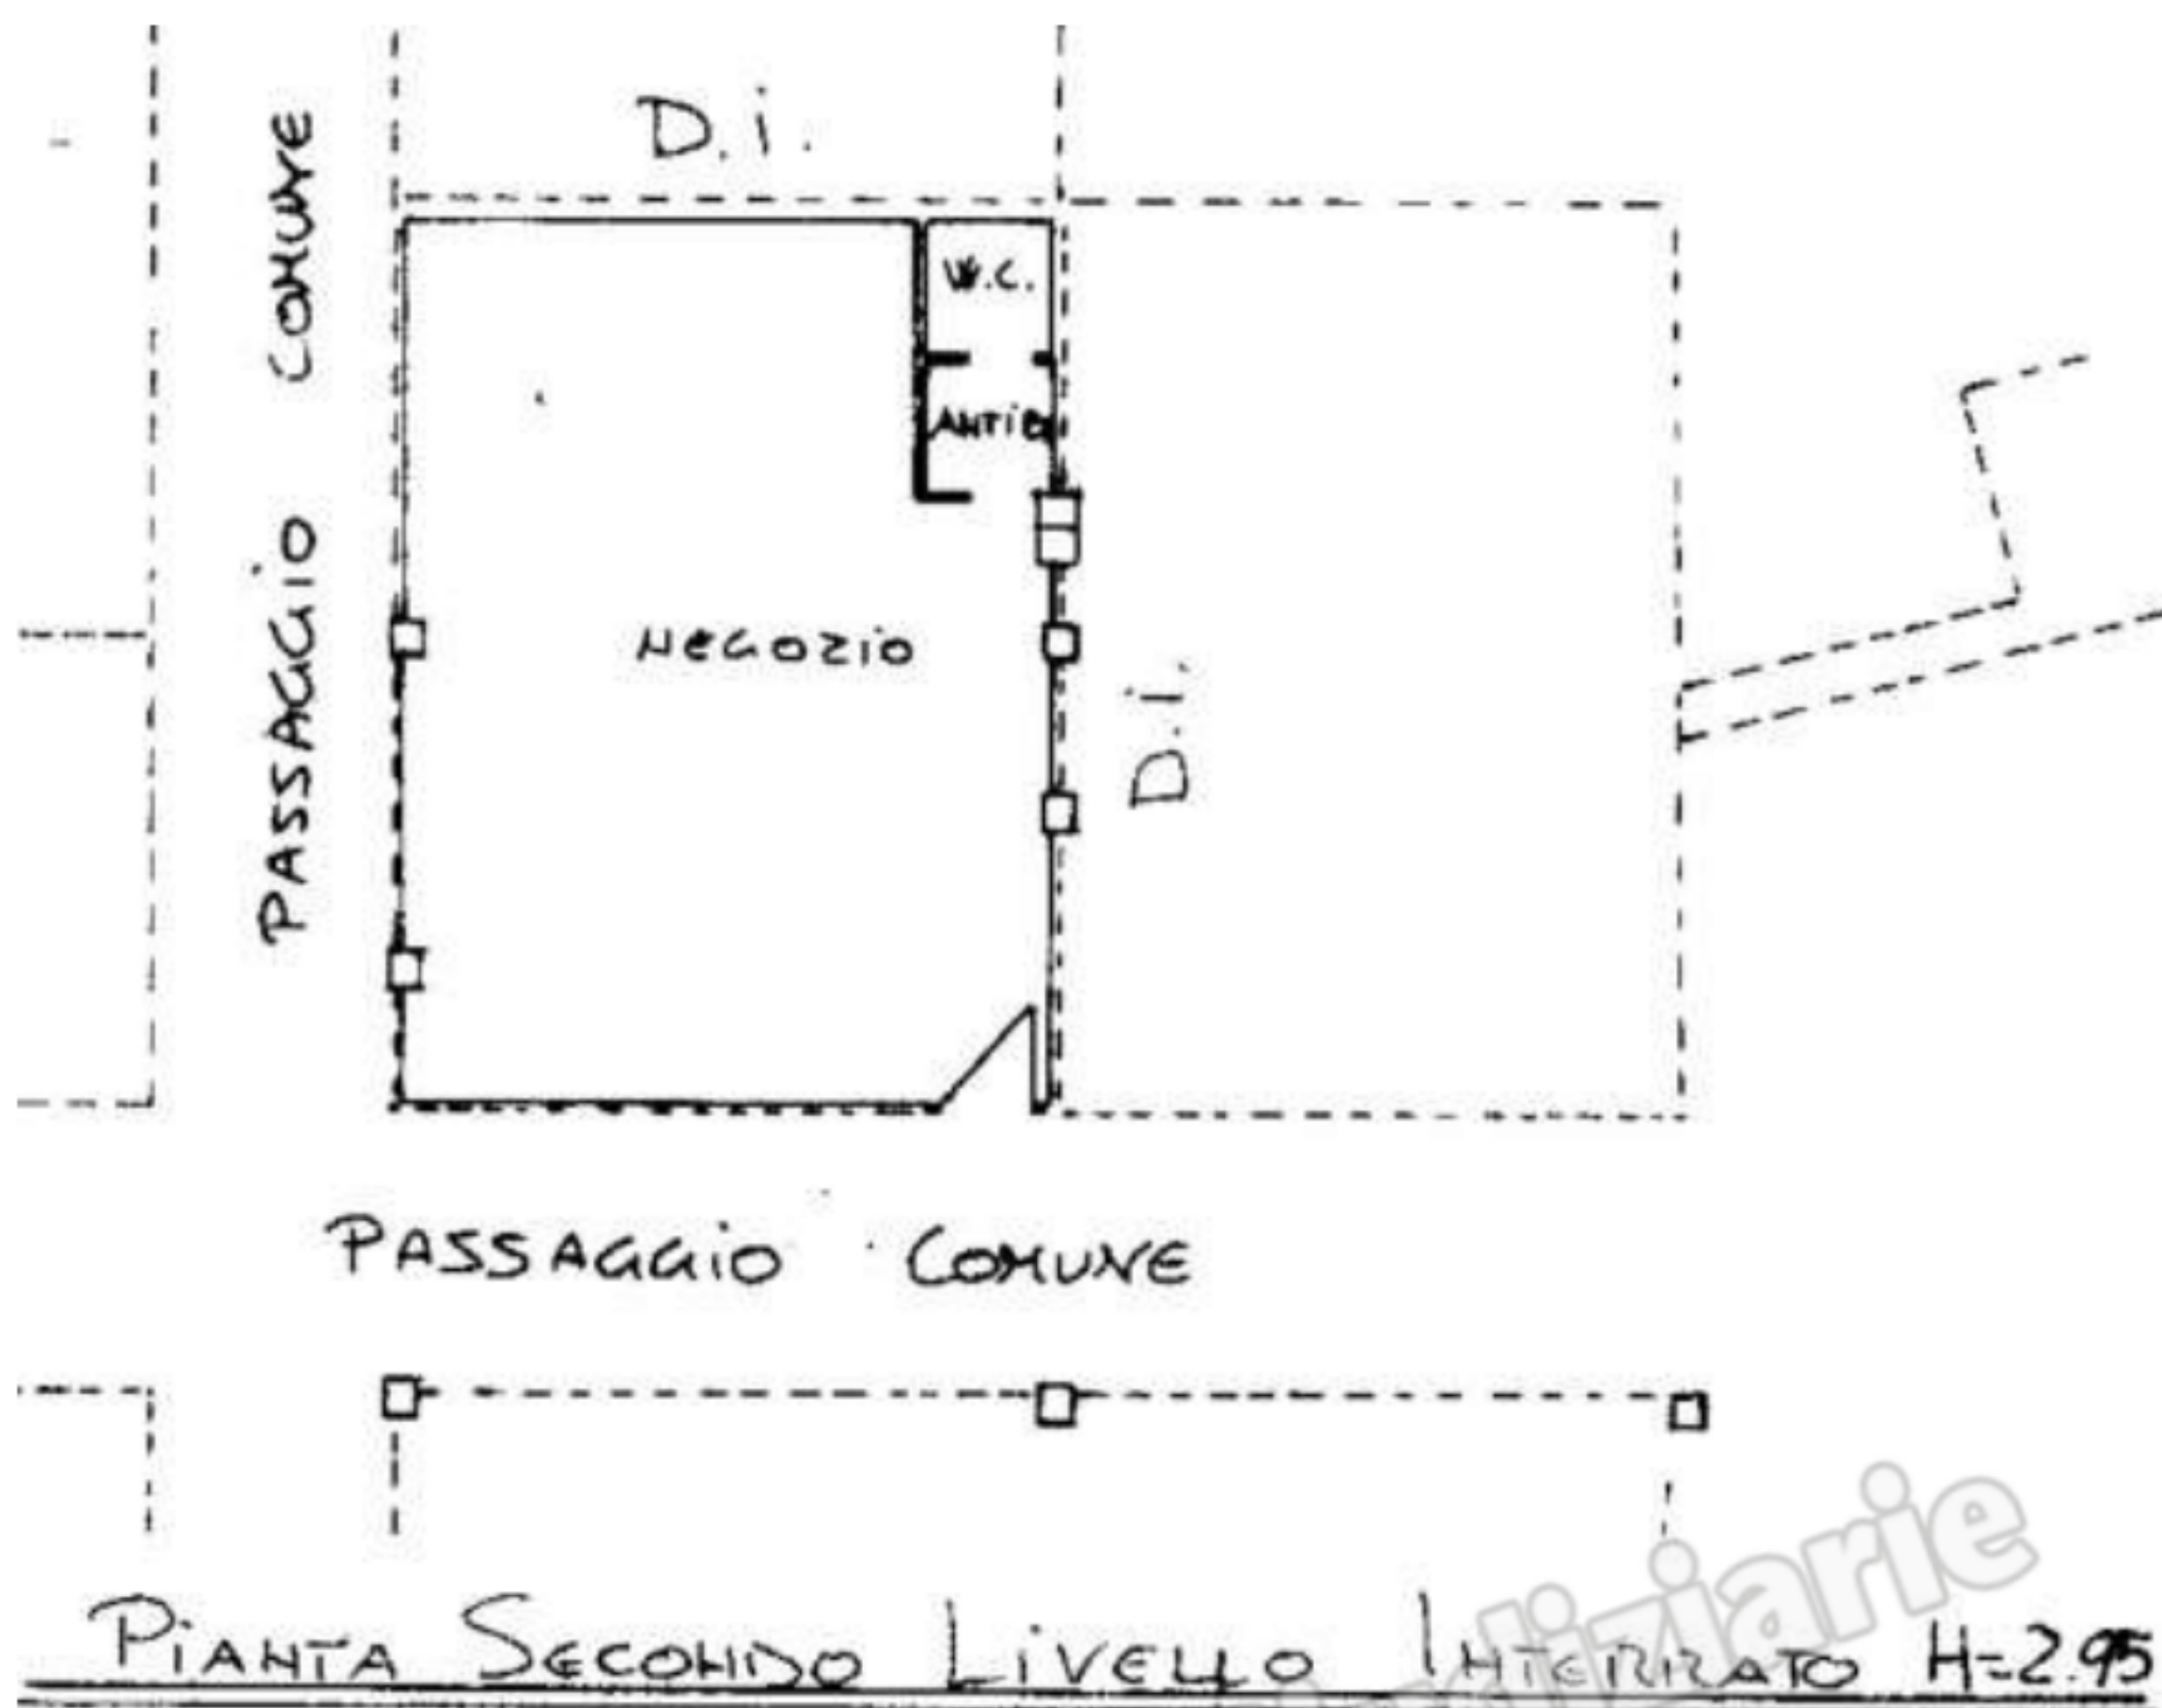
Raffrontando la planimetria catastale acquisita presso Agenzia delle Entrate Territorio di Reggio Emilia a firma del geom. Torri Dario, con lo stato di fatto rilevato, si riscontrano le seguenti difformità:

- la diversa posizione della porta d'ingresso;
- una porta di collegamento con l'adiacente negozio sub. 66 (Lotto 1).

*Estratto della planimetria catastale – Comune di Ventasso (RE) Foglio 52 Particella 231 sub. 67.*

Per quanto sopra rilevato, tale apertura di collegamento tra le due unità immobiliari attigue, dovrà essere chiusa in quanto l'unità immobiliare dovrà ritornare a essere indipendente rispetto al negozio di cui sub. 66.

Le suddette difformità non hanno rilevanza catastale, in quanto non incidono sulla rendita del bene, sulla destinazione dei singoli ambienti, sulla attribuzione della categoria e della classe, pertanto, non comportano l'obbligo della presentazione di una nuova planimetria in catasto e si dichiara la sostanziale conformità di quella presente agli atti.
