Oggetto del Procedimento R.G.E. n. 21/2021 è il seguente bene immobile, ubicato nel Comune di Rionero in Vulture (PZ), in Via Armando Diaz n.11:

QUESITO n.2: elencare ed individuare i beni componenti ciascun lotto e procedere alla descrizione materiale di ciascun lotto

In base alla sua ubicazione, conformazione e unicità funzionale, il bene staggito forma un **LOTTO UNICO**.

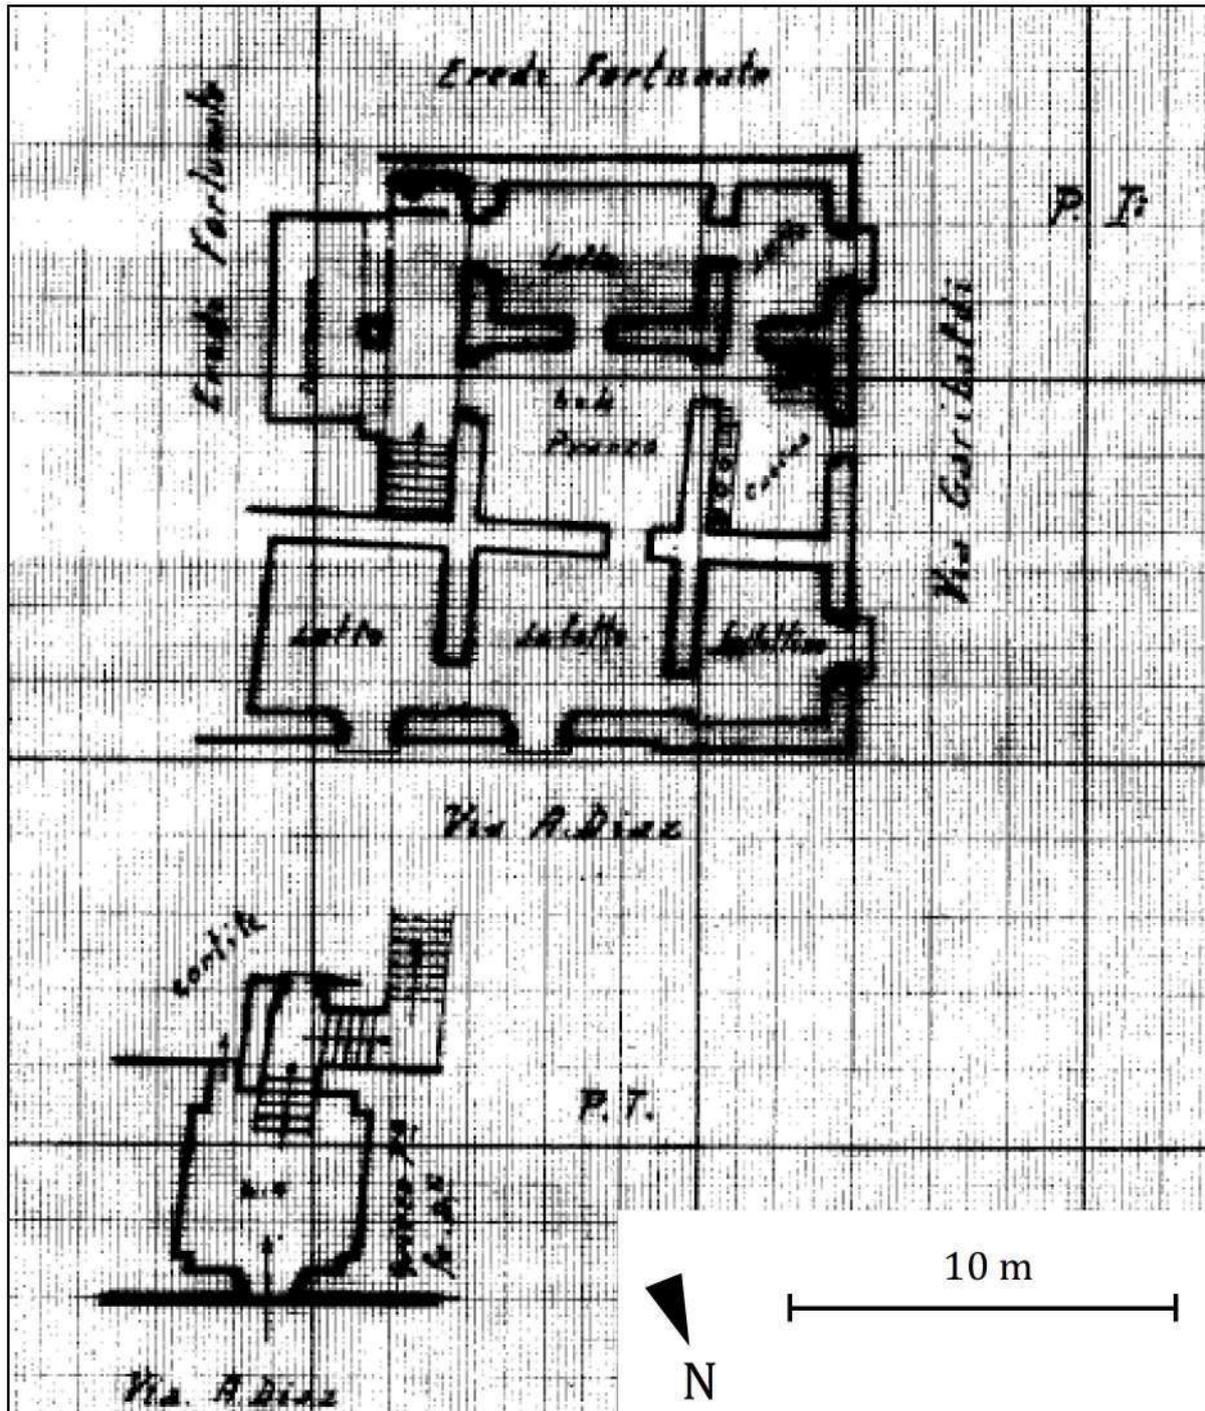
Figura 1 - Estratto Planimetria Catastale - Abitazione di tipo civile NCEU Foglio [redacted] p.la [redacted] sub. [redacted] graffata con p.lle [redacted]

L'U.I. stagita confina a Ovest con via Garibaldi, a Nord con via Armando Diaz (su cui, al civico n. 11, è posto l'ingresso al Piano Terra), a Sud con fabbricato di altra proprietà di terzi (p.la [redacted]) ed a Est con altre U.I. di altre proprietà di terzi ricadenti nella medesima part. [redacted]

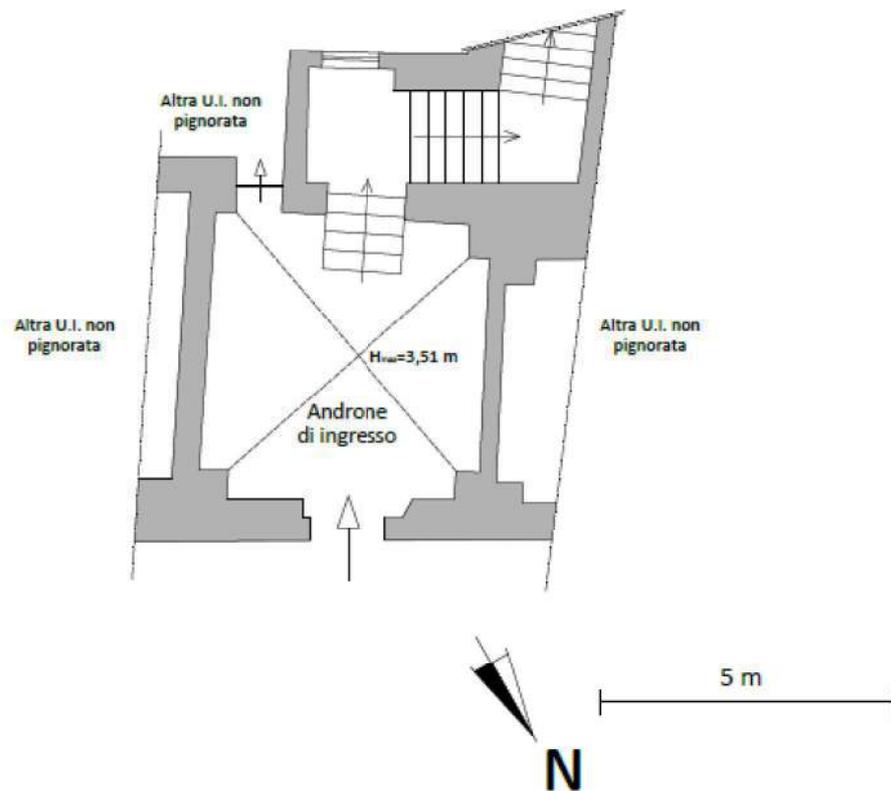
Figura 4 - Planimetria dello stato reale dei luoghi – Piano Terra

- tramezzature assenti;
- pareti tinteggiate con idropittura;
- pavimento in pietrame;
- portone d'ingresso in legno;
- solaio a volta a crociera

In Figg. 4-5 si riportano le planimetrie dello stato reale dei luoghi rilevato. Le planimetrie in formato ordinario sono allegate alla presente.

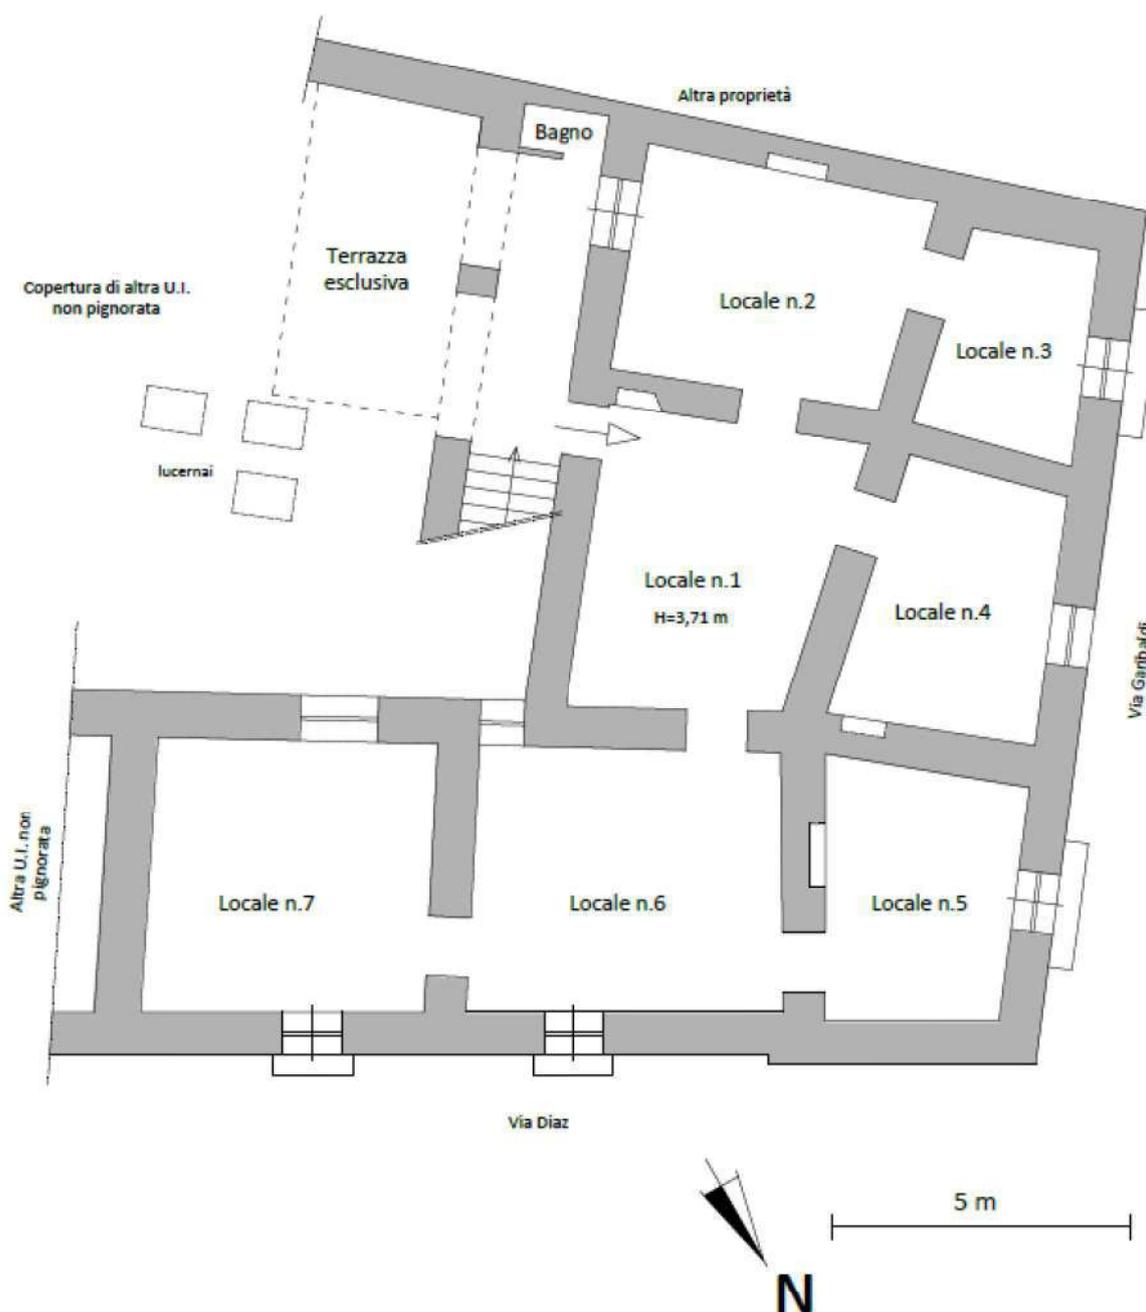
Figura 5 - Planimetria dello stato reale dei luoghi - Piano 1°

- tramezzature interne in laterizio intonacato;
- pareti tinteggiatura con idropittura;
- pavimenti in piastrelle di ceramica;
- infissi esterni in legno a singolo vetro, con scuretti in legno;
- porte interne: alcune in legno ed alcune in PVC;
- pareti del bagno rivestite con piastrelle di ceramica;
- dotazioni bagno (esterno): W.C. e lavandino.

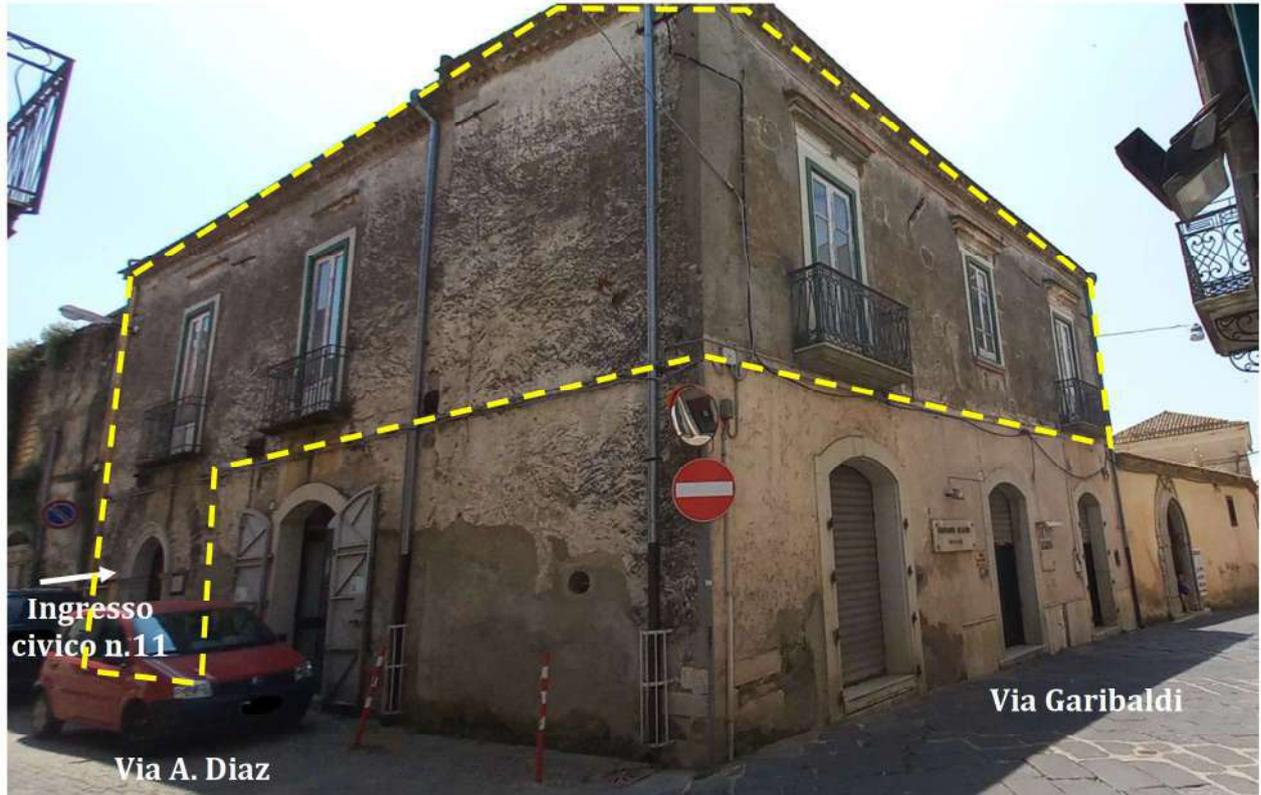
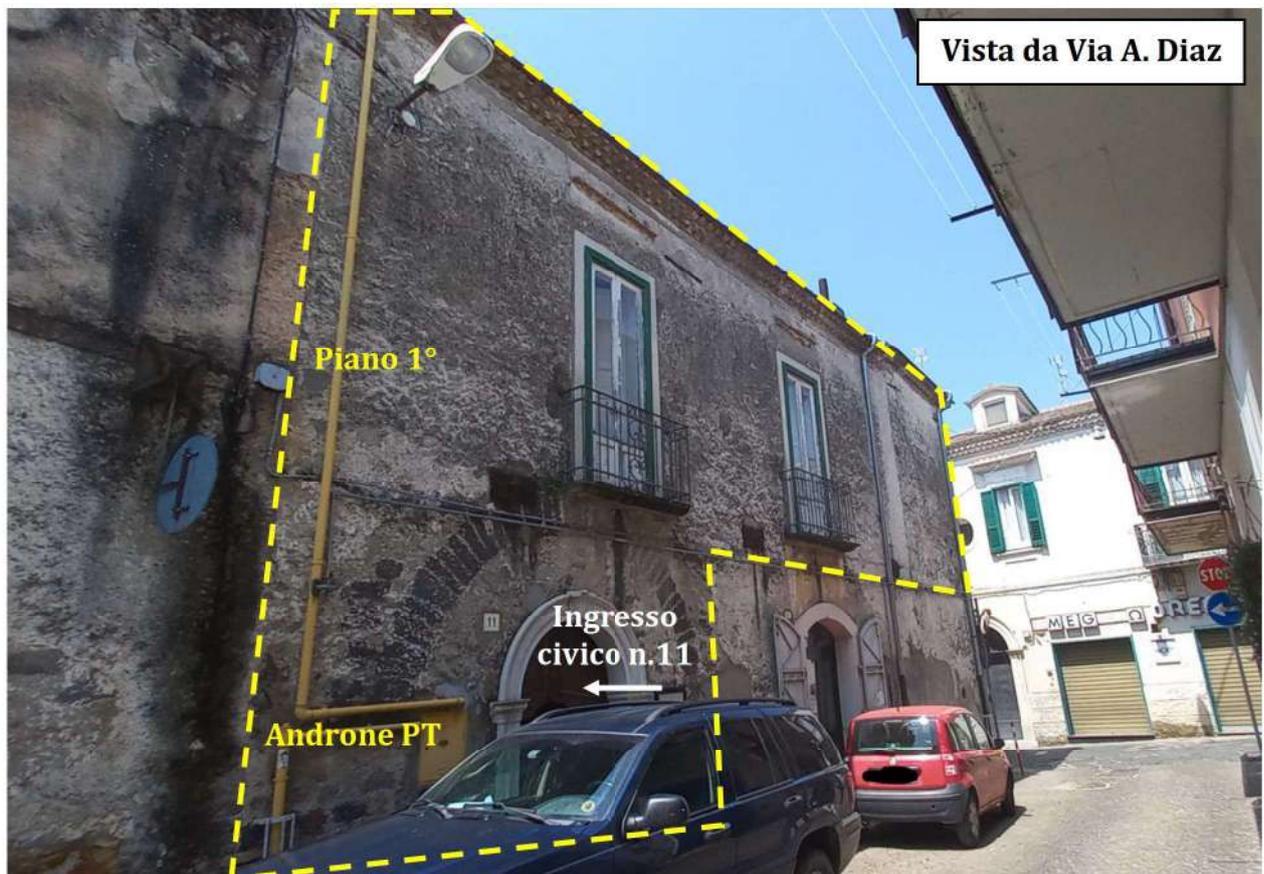
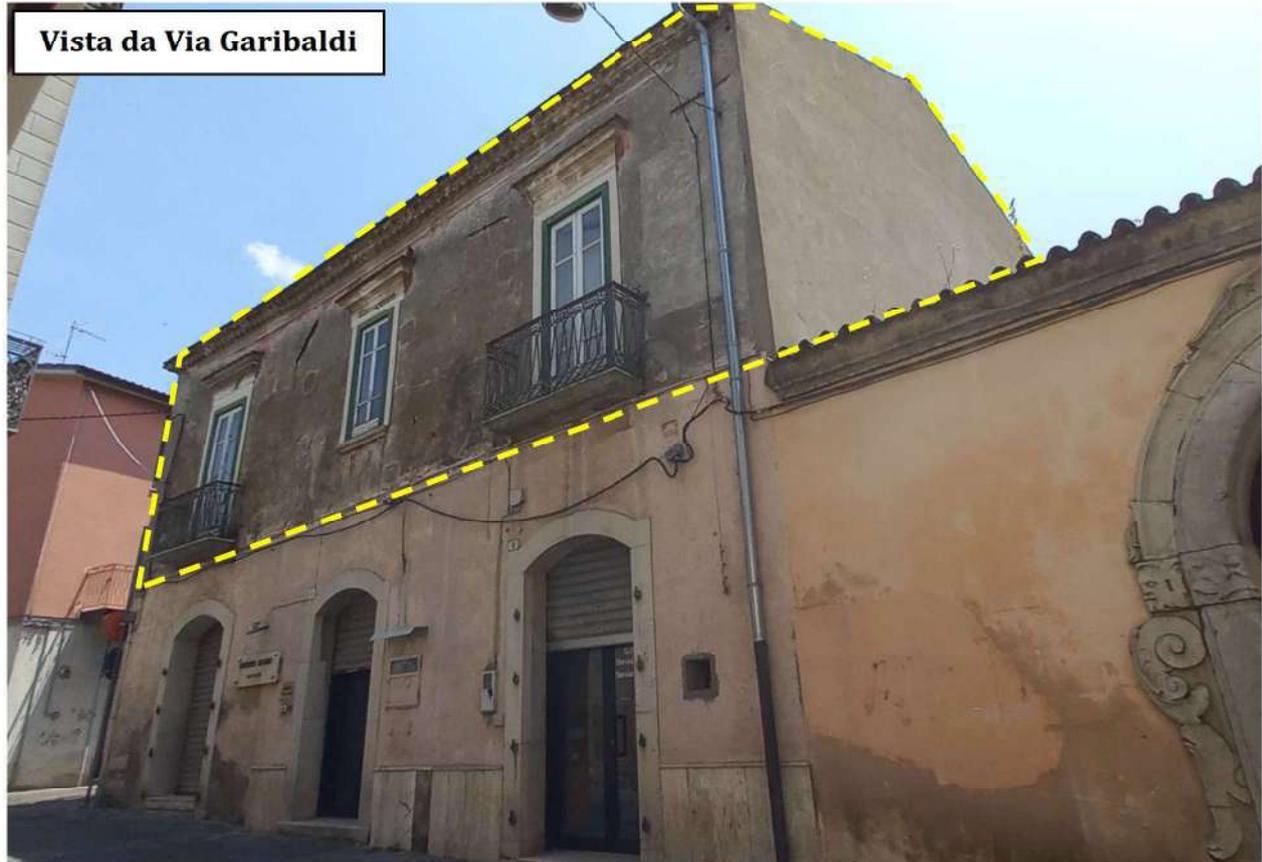
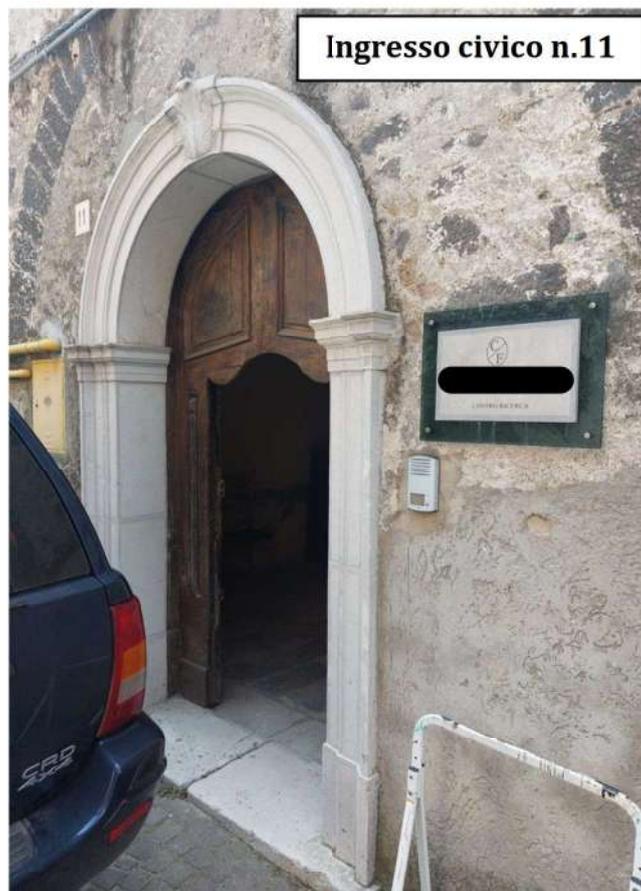
DOCUMENTAZ. FOTOGRAFICA ESTERNO FABBRICATO

- **Stato di manutenzione:** internamente l'immobile risulta in un mediocre stato di manutenzione, mentre l'esterno dell'intero plesso in cui esso è ubicato si presenta in pessimo stato di manutenzione, ascrivibile alla sua notevole vetustà ed ai danni subiti durante il sisma del 23 novembre 1980;

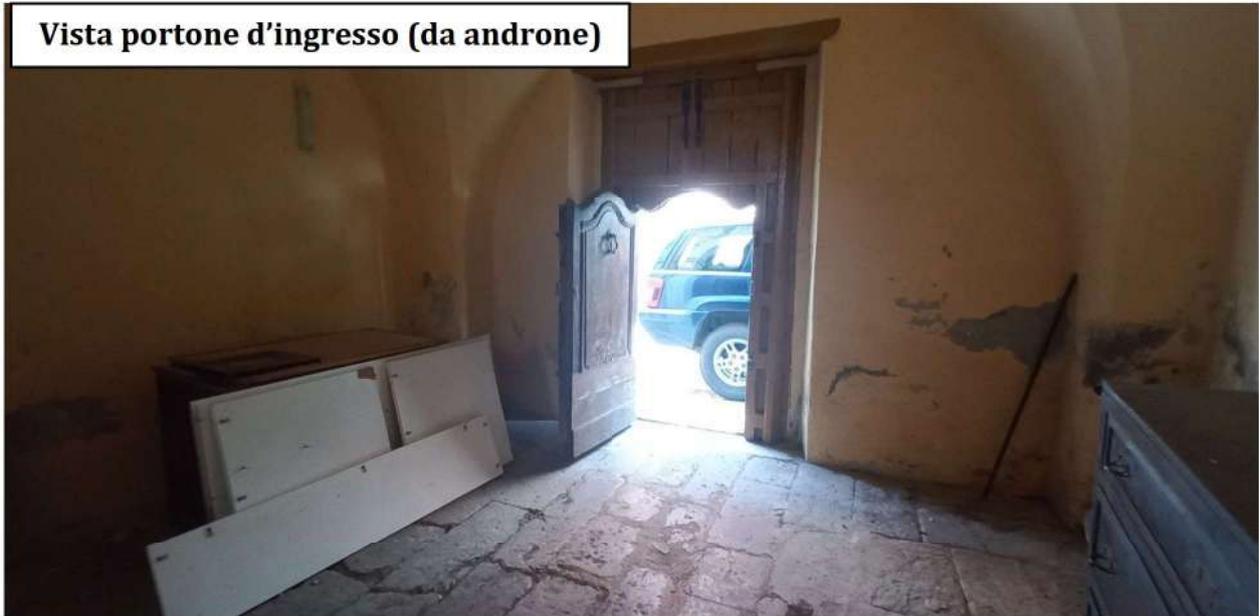
Vista portone d'ingresso (da androne)

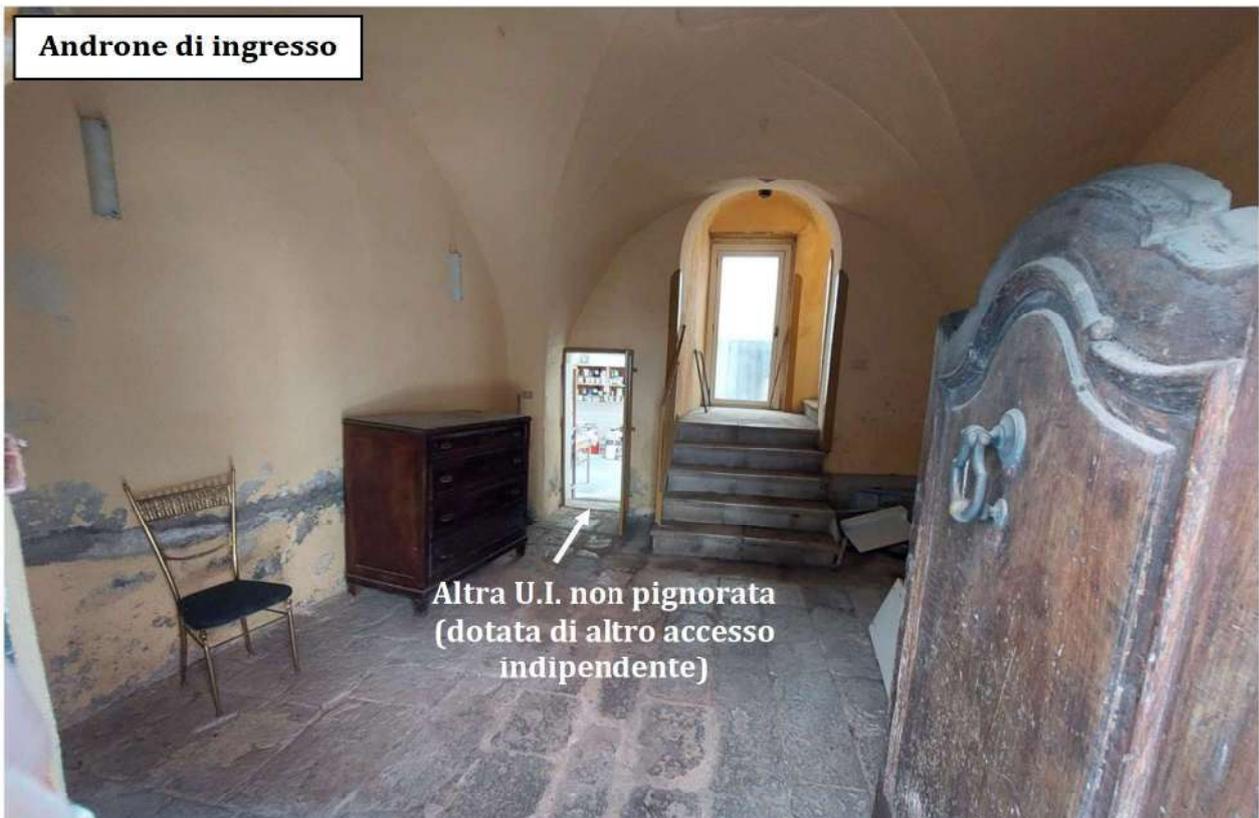
Androne di ingresso

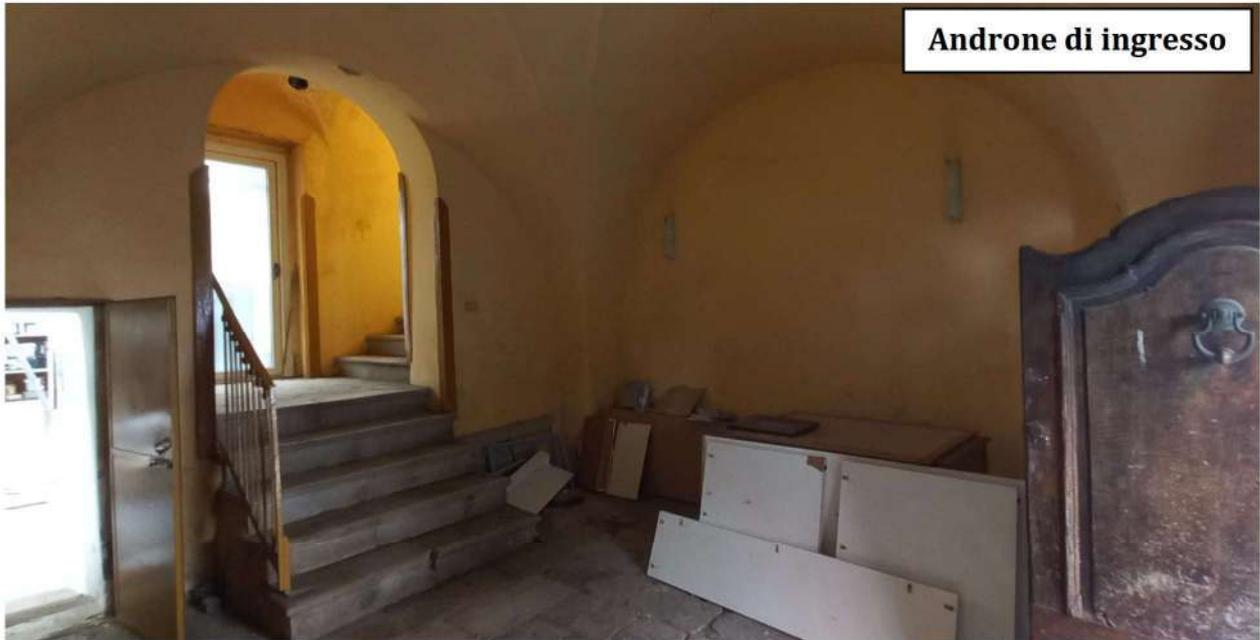
**Altra U.I. non pignorata
(dotata di altro accesso
indipendente)**

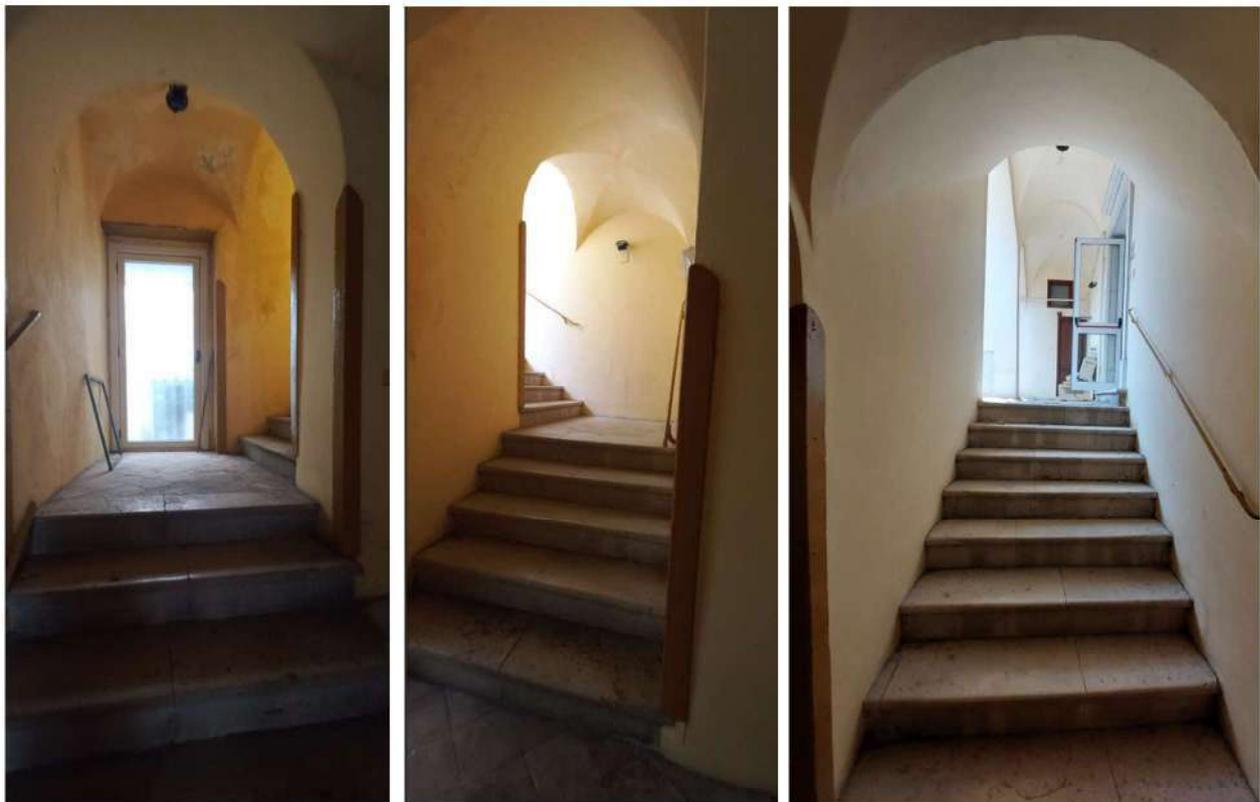
Rampe scale
