TRIBUNALE ORDINARIO - BUSTO ARSIZIO - NUOVO RITO FALLIMENTARE 9/2013

## LOTTO 7

**A villetta a schiera centrale** a GALLARATE Corso Sempione 30, frazione Crenna, della superficie commerciale di **139,46** mq per la quota di 1/1 di piena proprietà [REDACTED]. Il programma non consente di meglio specificare le superfici ed i coefficienti di ragguaglio applicati, si rimanda pertanto alla tabella di cui al paragrafo 8.

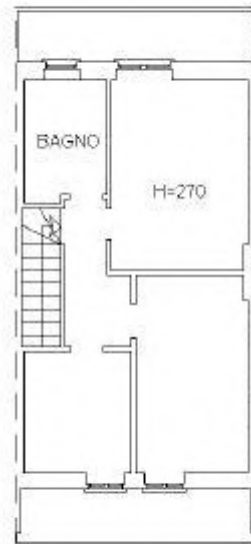
PIANO PRIMO

Sono state rilevate le seguenti difformità: le schede planimetriche catastali non rappresentano lo stato edilizio autorizzato. Il sub. 501 bene comune non censibile di fatto comprende anche i beni comuni non censibili ai sub. 530 e 543

*Estratto scheda planimetrica catastale sub. 526*

Le difformità sono regolarizzabili mediante: Nuova redazione e registrazione di n.3 schede planimetriche catastali, una per abitazione, una per la cantina ed una per l'autorimessa. Nuova redazione elaborato planimetrico.

A seguito di quanto esposto in precedenza e solo dopo il buon esito delle soluzioni proposte, le schede planimetriche catastali dovranno essere variate. Oggi dette schede non rappresentano

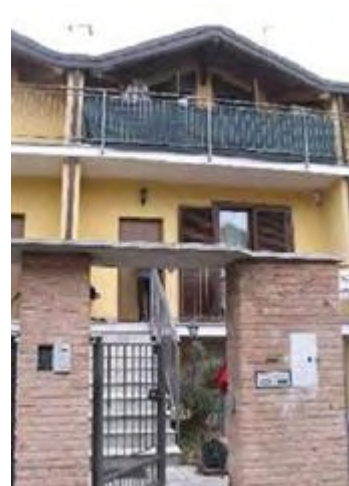
Sono state rilevate le seguenti difformità: sul lato sud è stata realizzata una scala di collegamento tra area pertinenziale e piano interrato in assenza di titolo abilitativo edilizio. Le altre scale esterne hanno un diverso andamento dei gradini. L'area di pertinenza sul retro è pavimentata.

*Vista fronte sud*

Le difformità sono regolarizzabili mediante: demolizioni per ripristino dei luoghi come da stato autorizzato

Trattasi di opere non sanabili dal punto di vista edilizio pertanto andrà ripristinato lo stato autorizzato.

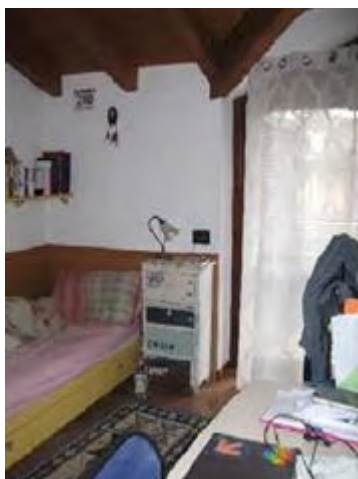
Sono state rilevate le seguenti difformità: maggiore altezza della quota d'imposta della copertura dell'ultimo piano, originariamente dichiarato con altezza all'imposta di mt. 1,60 e realizzata di circa mt. 2,00; non è stata inoltre realizzata la soletta in corrispondenza del sottotetto non accessibile, ad altezza di mt. 2,35. sono state rilevate le seguenti altezze sottotravetto: mt 1,95 in luogo di mt 1,60 (imposta) - mt 1,80 in luogo di mt 2,10 (imposta) - mt 3,75 in luogo di mt 3,23 (colmo). Il sottotetto per intero è attualmente adibito ad uso abitativo. (VEDASI TAV. 2 ALL. 8 ALLA PRESENTE PERIZIA)

Sottotetto non abitabile (P1)

Le difformità sono regolarizzabili mediante: Demolizione e ricostruzione della porzione di tetto.

Il ripristino dovrà avvenire senza possibilità di presentare istanza edilizia. E' necessario ripristinare lo stato autorizzato e prevedere la demolizione e ricostruzione della porzione di tetto

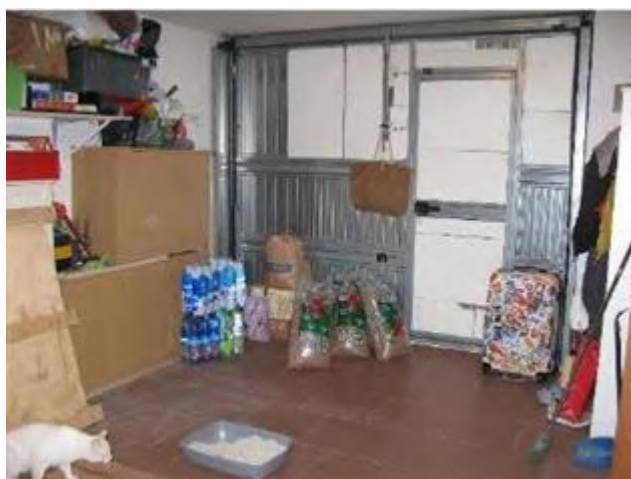
Sono state rilevate le seguenti difformità: parziale diversa distribuzione degli spazi interni e la destinazione d'uso degli stessi. Differenze minime nelle forometrie di facciata ed installazione velux. Differenze nella ripartizione dei gradini delle scale interne. L'autorimessa e il cantinato sono dotati di impianto di riscaldamento.

Autorimessa (PS1)

Le difformità sono regolarizzabili mediante: Istruzione e presentazione di pratica edilizia di sanatoria per le opere minori solo dopo aver completato le opere edilizie di ripristino dello stato autorizzato ove necessario

E' necessario ripristinare al piano seminterrato la distribuzione dei locali e le destinazione degli stessi come da autorizzazioni edilizie. Le aperture e le finestre andranno ripristinate come da autorizzazione edilizia. Per le altre differenze interne è possibile presentare una sanatoria edilizia.
