TRIBUNALE ORDINARIO - BUSTO ARSIZIO - NUOVO RITO FALLIMENTARE 9/2013

## LOTTO 4

**A villetta a schiera laterale** a GALLARATE Corso Sempione 30, frazione Crenna, della superficie commerciale di **149,09** mq per la quota di 1/1 di piena proprietà [REDACTED]  
Il programma non consente di meglio specificare le superfici ed i coefficienti di ragguaglio applicati, si rimanda pertanto alla tabella di cui al paragrafo 8.

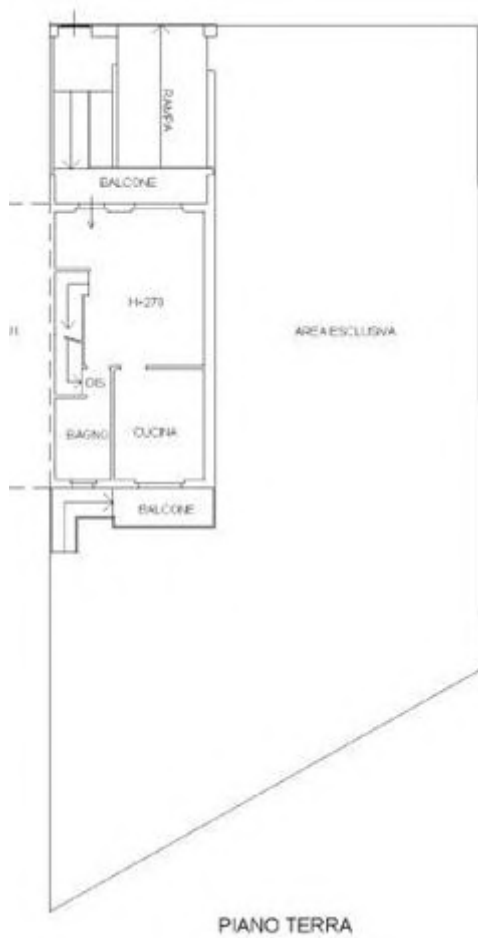
Estratto scheda planimetrica catastale sub. 509

Sono state rilevate le seguenti difformità: le schede planimetriche catastali non rappresentano lo stato edilizio autorizzato. Il sub. 501 bene comune non censibile di fatto comprende anche i beni comuni non censibili ai sub. 530 e 543

Le difformità sono regolarizzabili mediante: Nuova redazione e registrazione di n.3 schede planimetriche catastali, una per abitazione, una per la cantina ed una per l'autorimessa. Nuova redazione elaborato planimetrico.

A seguito di quanto esposto in precedenza e solo dopo il buon esito delle soluzioni proposte, le schede planimetriche catastali dovranno essere variate. Oggi dette schede non rappresentano correttamente né lo stato dei luoghi né lo stato edilizio autorizzato ma rappresentano - nella pianta - la consistenza di quanto costruito

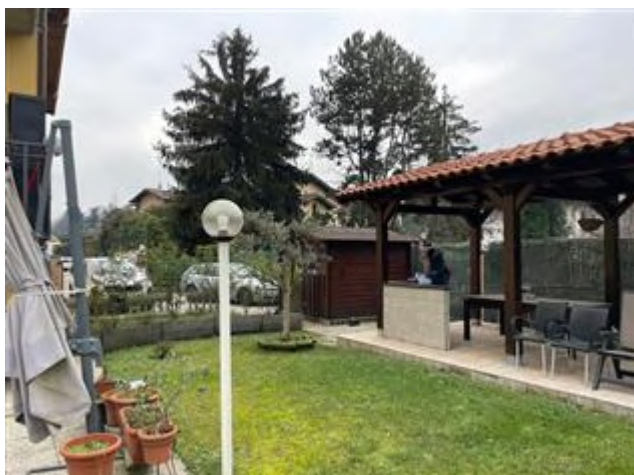
Sono state rilevate le seguenti difformità: sull'area di pertinenza esterna del sub. 509 sono stati realizzati n. 2 manufatti accessori aventi dimensioni mt. 6.80 x 3.65 e mt. 2.50 x 2.50, in assenza di titolo abilitativo edilizio ed è stata realizzata ulteriore superficie pavimentata. E' stato realizzato un muretto davanti al cancello di accesso all'autorimessa che ne impedisce l'uso. Le scale esterne hanno un diverso andamento dei gradini.

Vista area pertinenziale

Le difformità sono regolarizzabili mediante: demolizioni per ripristino dei luoghi come da stato autorizzato

Trattasi di opere non sanabili dal punto di vista edilizio pertanto andrà ripristinato lo stato autorizzato.

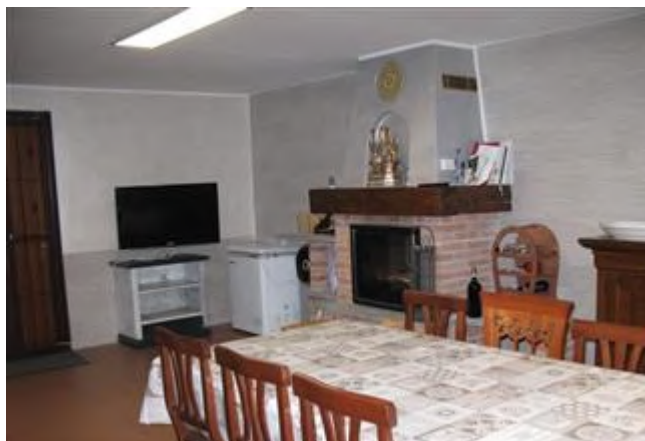
Il piano interrato è composto da cantina e autorimessa. Attualmente l'autorimessa è stata unita alla cantina ed è utilizzata come taverna con annessi bagno e ripostiglio.

Autorimessa (PS1)

E' necessario ripristinare al piano seminterrato la distribuzione dei locali e le destinazione degli stessi come da autorizzazioni edilizie. Le aperture e le finestre andranno ripristinate come da autorizzazione edilizia. Per le altre differenze interne è possibile presentare una sanatoria edilizia.
