# TRIBUNALE ORDINARIO - BUSTO ARSIZIO

**85/2018**

**CONSULENZA ESTIMATIVA GIUDIZIARIA**

# LOTTO 1

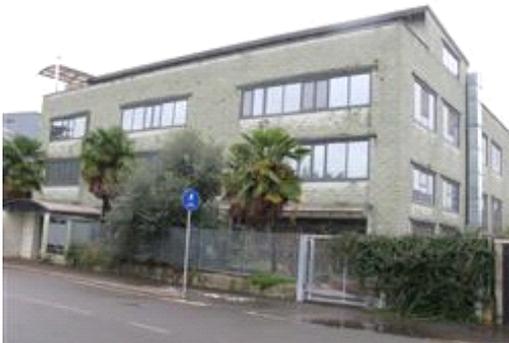
Vista esterna - Laboratorio

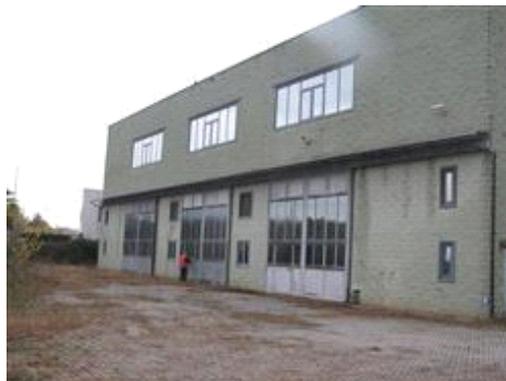
Vista esterna - Laboratorio

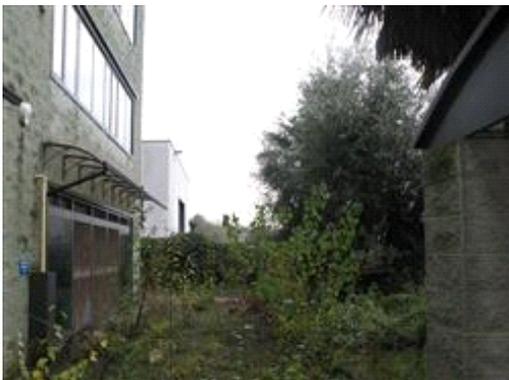
Vista esterna - Area di pertinenza

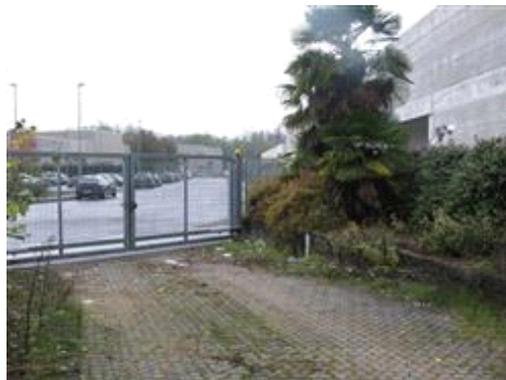
Vista esterna - Area di pertinenza

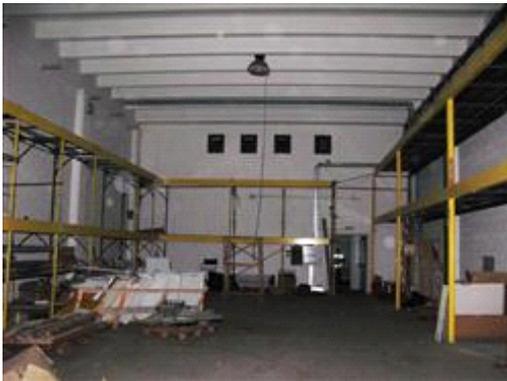
Risulta composto da due ampi locali a piano terra adibiti a spazio deposito. La superficie complessiva è di mq. 509,13 circa ed il volume si sviluppa con due altezze diverse pari a mt. 5,80 e mt. 6,40. L'accesso agli spazi deposito avviene direttamente dall'area pertinenziale esterna, tramite due portoni scorrevoli, includenti due portoncini, posti sul prospetto sud e di altezza pari a mt. 5,00 ed un portoncino posto sul fronte est. Dai locali magazzino si ha accesso all'area preparazione cibi, posta anch'essa a piano terra, tramite porta in metallo con caratteristiche di resistenza al fuoco ed agli uffici, posti al piano primo, tramite scala in metallo. Il pavimento interno è in battuto di cemento; le pareti sono in blocchi di calcestruzzo finite con intonaco civile; i soffitti sono costituiti da tegoli in cemento armato.

Vista interna – Magazzino PT

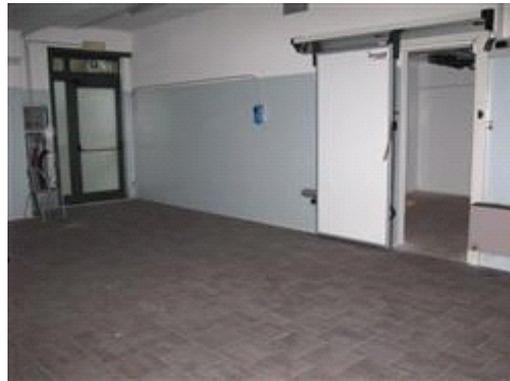
Il laboratorio per la preparazione del pane risulta composto a piano terra da un unico ambiente, annesso al quale è presente uno spazio deposito/dispensa, e da uno spazio adibito a spogliatoi e servizi igienici al piano primo. La superficie complessiva è di mq. 207,14 circa e l'altezza è pari a mt. 5,80. L'accesso al panificio avviene direttamente dall'area pertinenziale esterna, tramite portone scorrevole, includente un portoncino, posto sul prospetto sud e di altezza pari a mt. 5,00 ed un portoncino posto sul fronte ovest. Dal panificio si ha accesso all'area di preparazione cibi costituita da un primo spazio con celle frigorifere e zona di approntamento alimenti, a cui fanno seguito il locale cucina e lavaggio, con accesso indipendente dall'area esterna di pertinenza, nonché i servizi igienici, gli spogliatoi e i vani tecnici, aventi anch'essi accesso indipendente dall'esterno. Si rileva, in questo settore, la presenza dell'ingresso principale all'immobile, di tre vani ascensore ed un vano scala, considerati spazi comuni all'intero complesso. La superficie complessiva dell'area preparazione cibi è di mq. 520,91 circa e l'altezza varia da mt. 2,70 a mt. 6,40. I pavimenti interni sono in piastrelle in ceramica monocottura; le pareti sono in blocchi di calcestruzzo finite in parte con intonaco civile ed in parte rivestite con piastrelle in ceramica monocottura; le porte interne sono in legno o in metallo con caratteristiche di resistenza al fuoco. Si rileva la presenza impianto di aspirazione nel locale cucina.

Vista interna – Panificio PT

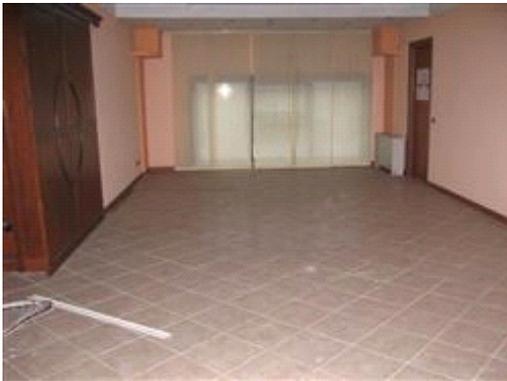
Risulta composto da quattro locali ad uso ufficio, una sala riunioni ed una sala di attesa e servizi igienici. La superficie complessiva è di mq. 386,85 circa ed ha altezza interna pari a mt. 2,95. L'accesso allo spazio uffici avviene dall'ingresso principale all'immobile, tramite vano scala e ascensore comune, e dai magazzini a piano terra, tramite scala in ferro; inoltre si rileva un ulteriore accesso da scala esterna di sicurezza. I pavimenti interni sono in piastrelle in ceramica monocottura; le pareti sono in laterizio, finite in parte con intonaco civile e tinteggiate (alcune porzioni in stucco veneziano) ed in parte rivestite con piastrelle in ceramica monocottura (servizi igienici), tranne una porzione di tavolato costituito da blocchi di vetrocemento; i soffitti sono intonacati al civile e tinteggiati ed in alcune porzione presentano ribassamenti in cartongesso; le porte interne sono in legno.

Vista interna – Uffici P1

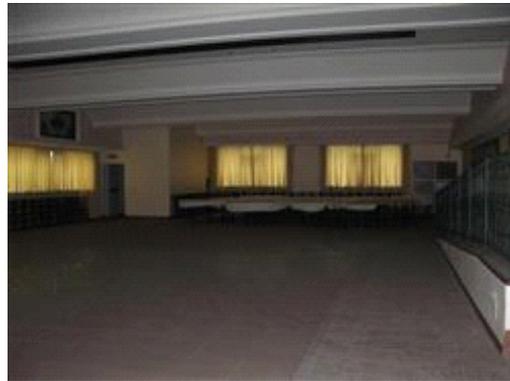
Risulta composto da due grandi spazi principali, costituenti le sale ██████████, disposti su due livelli differenti e collegati da una rampa e da una piccola scalinata; i restanti ambienti costituiscono la zona cucina, l'ingresso ed i servizi igienici. La superficie complessiva è di mq. 1.211,03 circa e l'altezza varia da mt. 2,90 a mt. 3,75. L'accesso al ristorante avviene dall'ingresso principale all'immobile, tramite vano scala e ascensore comune; inoltre si rilevano tre uscite di sicurezza, due da vani scala interni posti sul lato sud ed uno da scala esterna. I pavimenti interni sono in piastrelle in ceramica monocottura; le pareti sono in laterizio, finite in parte con intonaco civile e tinteggiate (alcune porzioni in stucco veneziano) ed in parte rivestite con piastrelle in ceramica monocottura (cucina e servizi igienici); i soffitti sono intonacati al civile e tinteggiati, in alcune porzione presentano ribassamenti in cartongesso ed in altre mostrano la struttura portante orizzontale; le porte interne sono in legno.

Vista interna – Ristorante P2

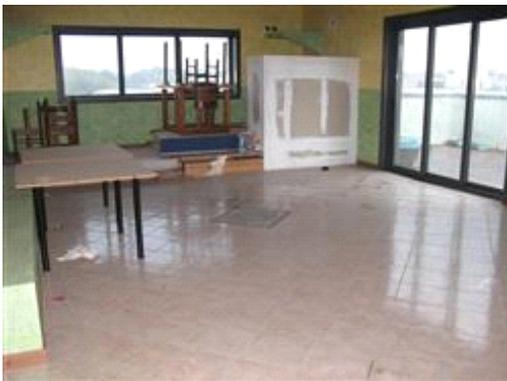
Risulta composto da due sale principali, spazio di servizio ed i servizi igienici. La proprietà si completa con un grande terrazzo. La superficie complessiva interna è di mq. 172,29 circa e l'altezza varia da un minimo di mt. 2,96 ad un massimo di mt. 3,34, essendo la copertura inclinata; la superficie del terrazzo è di mq. 129,97. L'accesso al locale avviene dall'ingresso principale all'immobile, tramite vano scala e ascensore comune; inoltre si rileva un ulteriore accesso da scala esterna di sicurezza. I pavimenti interni sono in piastrelle in ceramica monocottura; le pareti sono in laterizio, finite in parte con intonaco civile e tinteggiate in stucco veneziano ed in parte rivestite con piastrelle in ceramica monocottura (cucina e servizi igienici); i soffitti hanno travi in legno a vista; le porte interne sono in legno.

Vista interna – Locale P3

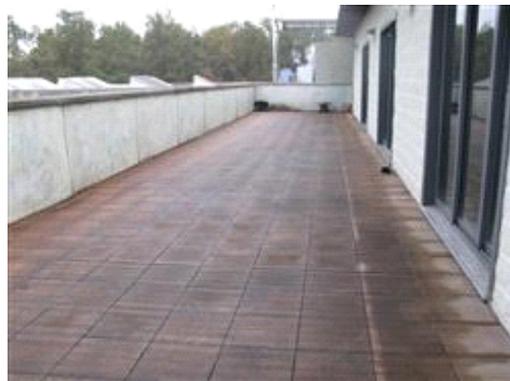
Vista interna – Terrazzo P3
