TRIBUNALE ORDINARIO - BUSTO ARSIZIO - NUOVO RITO FALLIMENTARE 9/2013

## LOTTO 6

**A** villetta a schiera laterale a GALLARATE Corso Sempione 30, frazione Crenna, della superficie commerciale di **285,34** mq per la quota di 1/1 di piena proprietà [REDACTED]. Il programma non consente di meglio specificare le superfici ed i coefficienti di ragguaglio applicati, si rimanda pertanto alla tabella di cui al paragrafo 8.

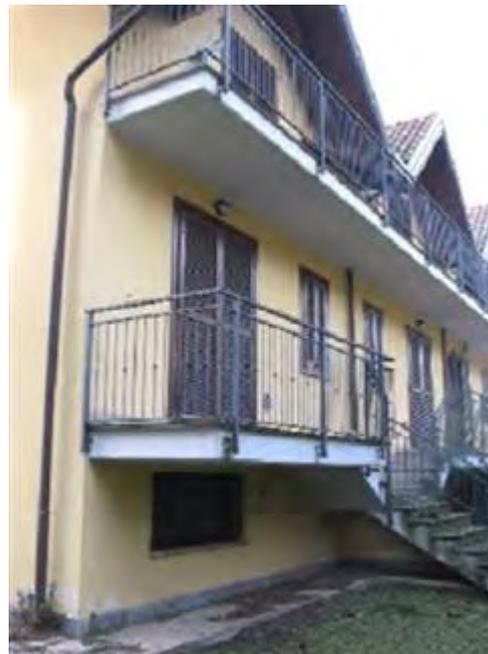
Sono state rilevate le seguenti difformità: sul lato nord è stata realizzata una scala di collegamento tra area pertinenziale e piano interrato in assenza di titolo abilitativo edilizio. Le altre scale esterne hanno un diverso andamento dei gradini.

*Vista fronte nord*

Le difformità sono regolarizzabili mediante: demolizioni per ripristino dei luoghi come da stato autorizzato
