TRIBUNALE ORDINARIO - BUSTO ARSIZIO - NUOVO RITO FALLIMENTARE 9/2013

LOTTO 5

1. IDENTIFICAZIONE DEI BENI IMMOBILI OGGETTO DI VENDITA:

A villetta a schiera centrale a GALLARATE Corso Sempione 30, frazione Crenna, della superficie commerciale di **139,46** mq per la quota di 1/1 di piena proprietà [REDACTED]. Il programma non consente di meglio specificare le superfici ed i coefficienti di ragguaglio applicati, si rimanda pertanto alla tabella di cui al paragrafo 8.

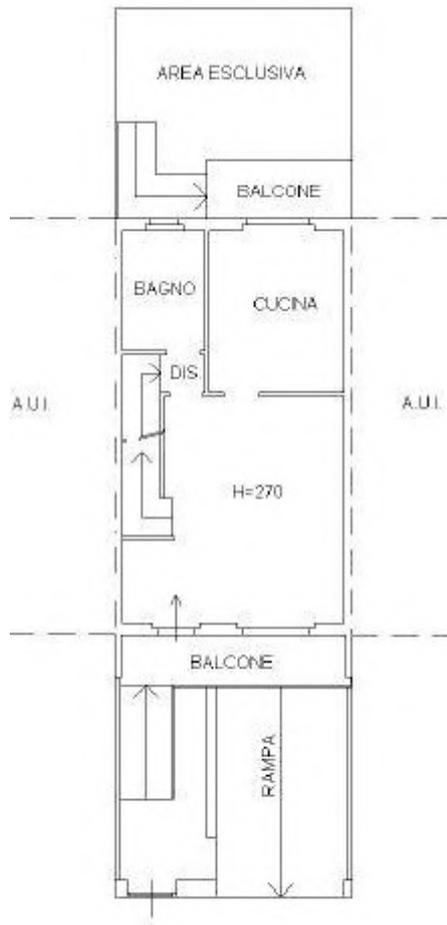
PIANO TERRA

Sono state rilevate le seguenti difformità: le schede planimetriche catastali non rappresentano lo stato edilizio autorizzato. Il sub. 501 bene comune non censibile di fatto comprende anche i beni comuni non censibili ai sub. 530 e 543

Estratto scheda planimetrica catastale sub. 513

Le difformità sono regolarizzabili mediante: Nuova redazione e registrazione di n.3 schede planimetriche catastali, una per abitazione, una per la cantina ed una per l'autorimessa. Nuova redazione elaborato planimetrico.

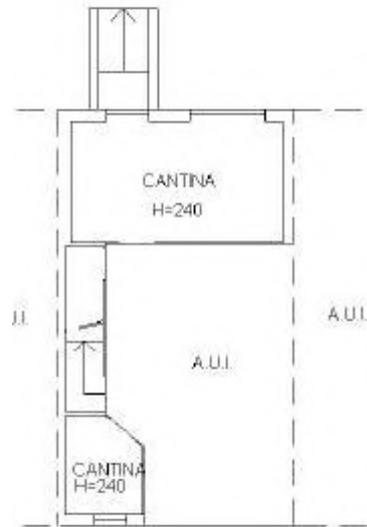
**PIANO PRIMO
SOTTOSTRADA**

Estratto scheda planimetrica catastale sub. 513

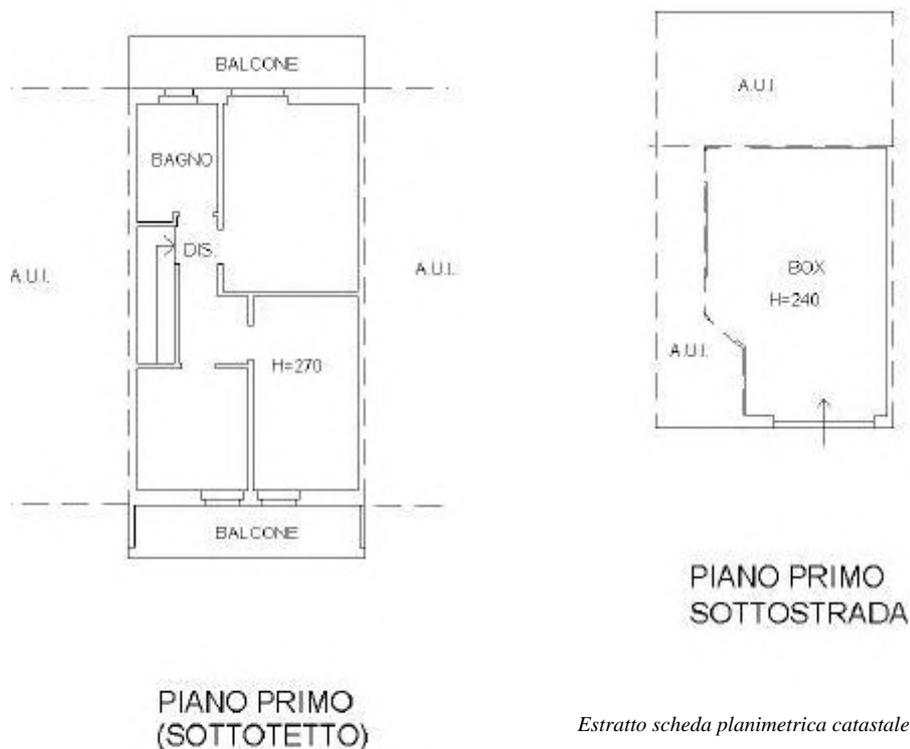
Estratto scheda planimetrica catastale sub. 514

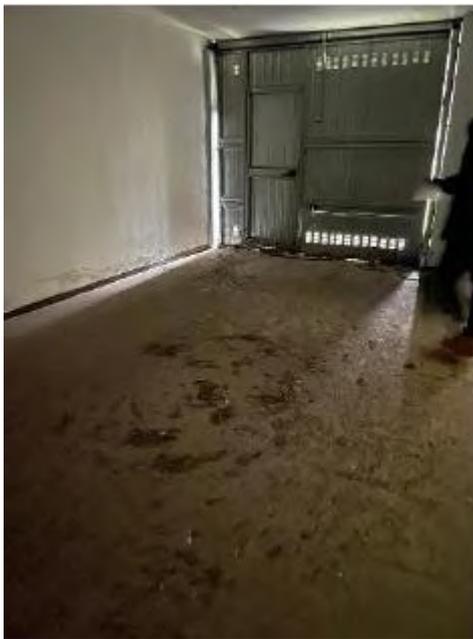
Autorimessa (PSI)

Il piano interrato è composto da cantina e autorimessa. L'altezza dei locali non è conforme alla pratica edilizia depositata. Attualmente a parte dell'autorimessa è stato ricavato un locale bagno/lavanderia in assenza di titolo edilizio. Sul fronte sud, sempre in assenza di titolo edilizio, è stata aperta una porta e realizzata una scala che collega il piano interrato all'area verde di pertinenza.

E' necessario ripristinare al piano seminterrato la distribuzione dei locali e le destinazioni degli stessi come da autorizzazioni edilizie. Le aperture e le finestre andranno ripristinate come da autorizzazione edilizia. Per le altre differenze interne è possibile presentare una sanatoria edilizia.

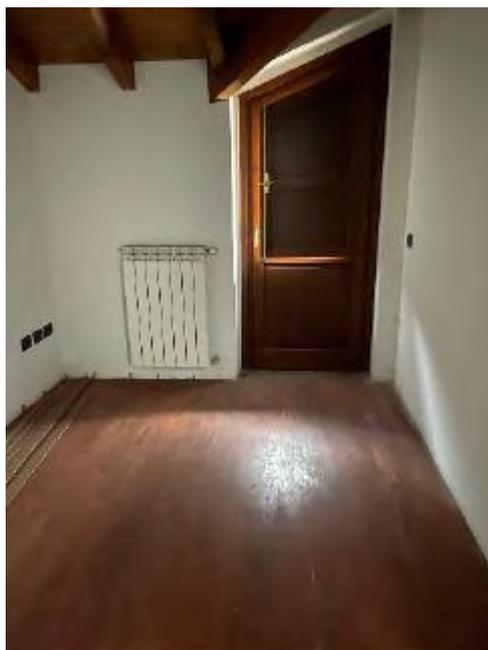
Sottotetto non abitabile (P1)

Sono state rilevate le seguenti difformità: maggiore altezza della quota d'imposta della copertura dell'ultimo piano, originariamente dichiarato con altezza all'imposta di mt. 1,60 e realizzata di circa mt. 2,00; non è stata inoltre realizzata la soletta in corrispondenza del sottotetto non accessibile, ad altezza di mt. 2,35. sono state rilevate le seguenti altezze sottotravetto: mt 1,95 in luogo di mt 1,60 (imposta) - mt 1,80 in luogo di mt 2,10 (imposta) - mt 3,75 in luogo di mt 3,23 (colmo). Il sottotetto per intero è attualmente adibito ad uso abitativo. (VEDASI TAV. 2 ALL. 8 ALLA PRESENTE PERIZIA)

Le difformità sono regolarizzabili mediante: Demolizione e ricostruzione della porzione di tetto.

Il ripristino dovrà avvenire senza possibilità di presentare istanza edilizia. E' necessario ripristinare lo stato autorizzato e prevedere la demolizione e ricostruzione della porzione di tetto
