**Tribunale di Macerata (MC)**

## **Relazione Peritale**

**Procedimento esecutivo immobiliare n. 83/18 R.G.**  
**(ex procedura RG 104/18 riunita con la presente)**

Il Compendio immobiliare oggetto di esecuzione è sito nel Comune di Potenza Picena (MC), Loc. Porto Potenza ed è costituito da complessive n. 20 unità immobiliari.

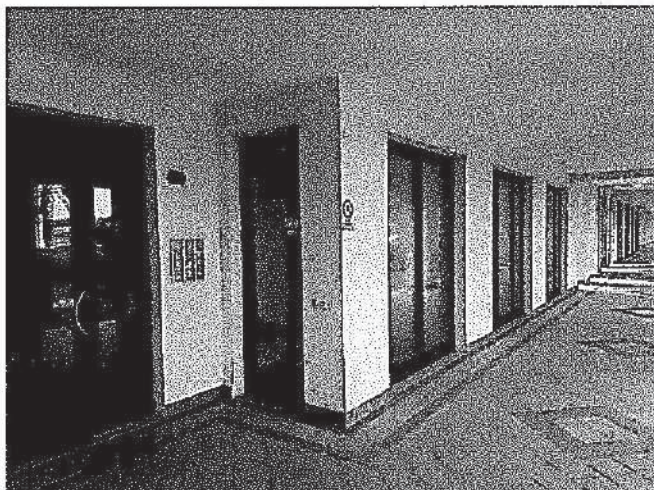
Lotto 1 sub 5 esterno

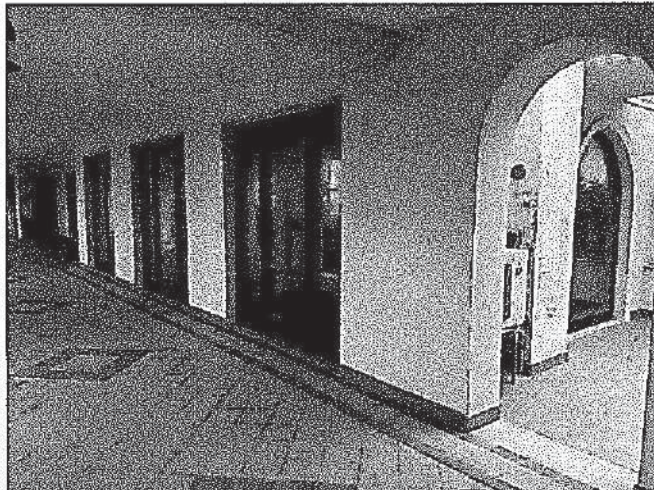
Lotto 1 sub 5 interno

L'unità immobiliare, ha un discreto stato di conservazione; le pavimentazioni sono in gres porcellanato, gli infissi in alluminio e le porte interne sono in legno; si rileva la presenza di n.3 split per il condizionamento dell'aria.

Si rilevano lievi difformità relative alla disposizione interna dei tramezzi, sia rispetto agli elaborati progettuali licenziati, sia rispetto alla planimetria catastale.

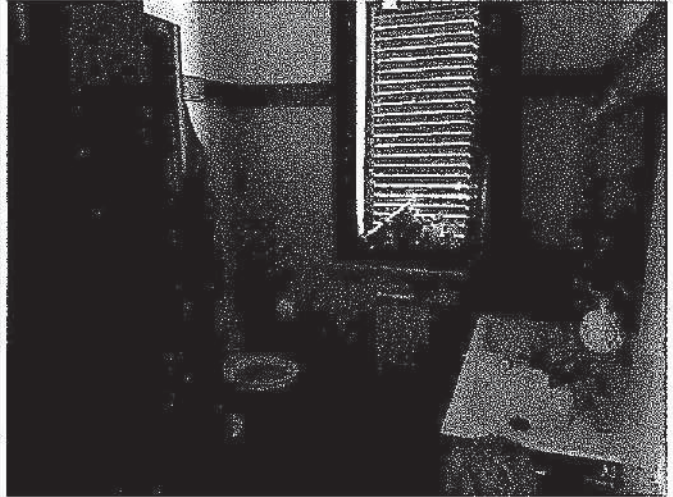
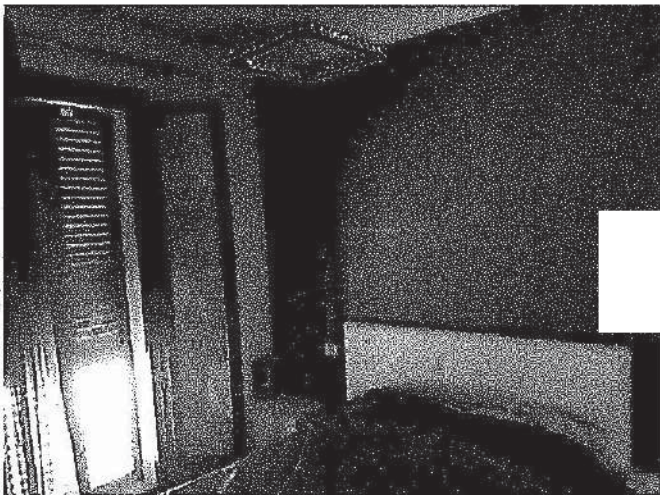
Lotto 2 sub 7 interno

L'appartamento sub 7 ha consistenza pari a circa 74 mq al lordo delle mura perimetrali; internamente si distinguono un ingresso, un soggiorno con angolo cottura, un disimpegno, due camere da letto ed un bagno; le pavimentazioni sono in gres porcellanato, gli infissi in legno con persiane in alluminio e le porte interne sono in legno; oltre al normale impianto di riscaldamento a radiatori si rileva la presenza di n.2 split per il condizionamento dell'aria. L'unità è dotata di una corte esterna di uso esclusivo di circa 166 mq; tale area è in parte pavimentata e in parte adibita a giardino.

Entrambe le unità immobiliari (sub 7 e sub 39) hanno un discreto stato di conservazione.

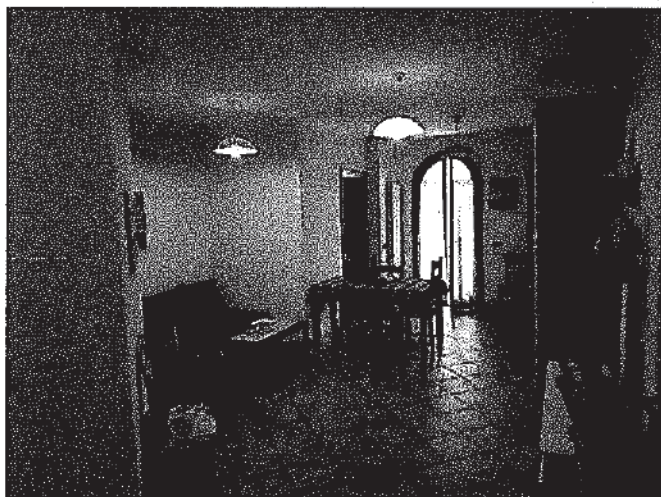
Lotto 3 sub 27 ingresso soggiorno

L'appartamento sub 27 ha consistenza pari a circa 75 mq al lordo delle mura perimetrali; internamente si distinguono un ingresso, un soggiorno con angolo cottura, un disimpegno, due camere da letto, un bagno ed un piccolo ripostiglio; l'unità è inoltre dotata di n.3 balconi; le pavimentazioni sono in gres porcellanato, gli infissi in legno con persiane in alluminio e le porte interne sono in legno.

Entrambe le unità immobiliari (sub 27 e sub 48) hanno un discreto stato di conservazione.

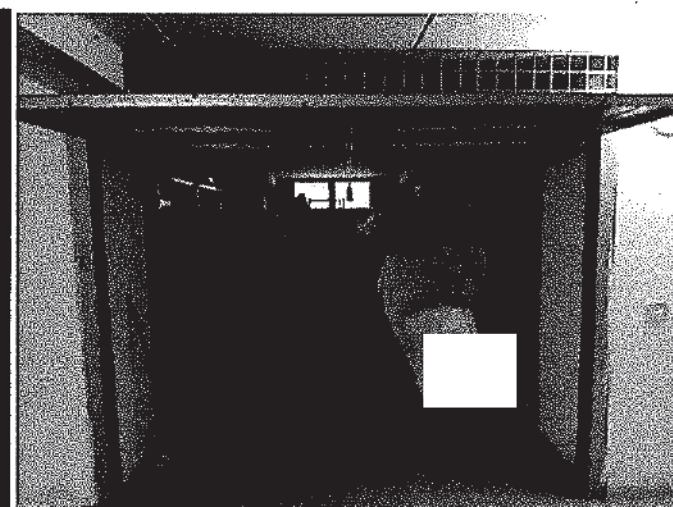
Lotto 3 sub 48 garage

Completa la proprietà il garage sub 48 sito al piano interrato del fabbricato; Il garage ha una consistenza pari a circa 33 mq ed è dotato di porta carrabile basculante e di finestra del tipo a bocca di lupo; l'accesso al garage avviene da una rampa e successivamente da una corsia garage entrambi di uso comune.

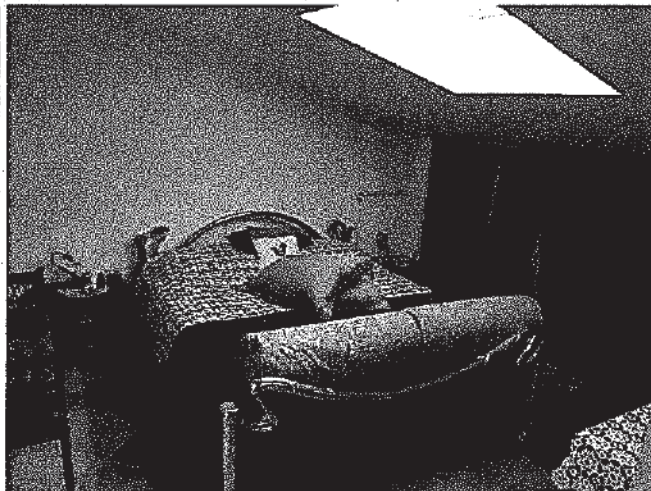
Lotto 4 sub 30 camera 1

La soffitta sub 30 ha consistenza pari a circa 93 mq (di cui 55mq con  $h_{min} > 1,5\text{mt}$  e 38mq con  $h_{max} < 1,5\text{mt}$ ) al lordo delle mura perimetrali; internamente si distinguono un soggiorno con angolo cottura, un disimpegno, due camere da letto ed un bagno; l'unità è inoltre dotata di n.1 terrazzo; le pavimentazioni sono in gres porcellanato, gli infissi in legno con persiane in alluminio e le porte interne sono in legno.

Si rileva che il sub 30, sia negli elaborati progettuali approvati e sia negli elaborati catastali, risulta essere una soffitta-magazzino; difformemente, essa è di fatto una abitazione-mansarda.

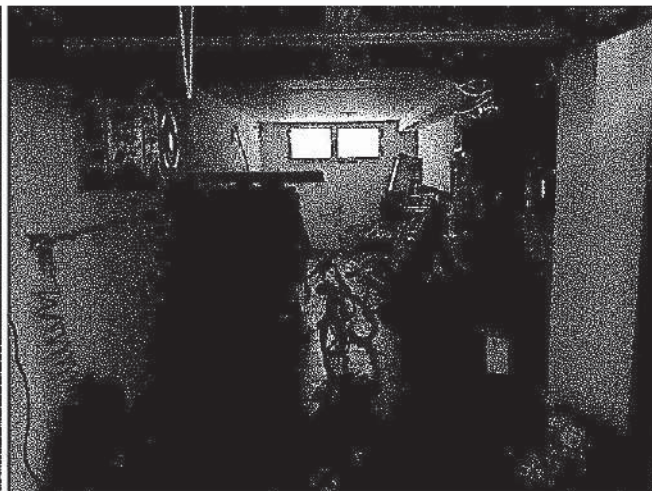
Lotto 4 sub 45 garage

Completa la proprietà il garage sub 45 sito al piano interrato del fabbricato; Il garage ha una consistenza pari a circa 26 mq ed è dotato di porta carrabile basculante e di finestra del tipo a bocca di lupo; l'accesso al garage avviene da una rampa e successivamente da una corsia garage entrambi di uso comune.

Entrambe le unità immobiliari (sub 30 e sub 45) hanno un discreto stato di conservazione.

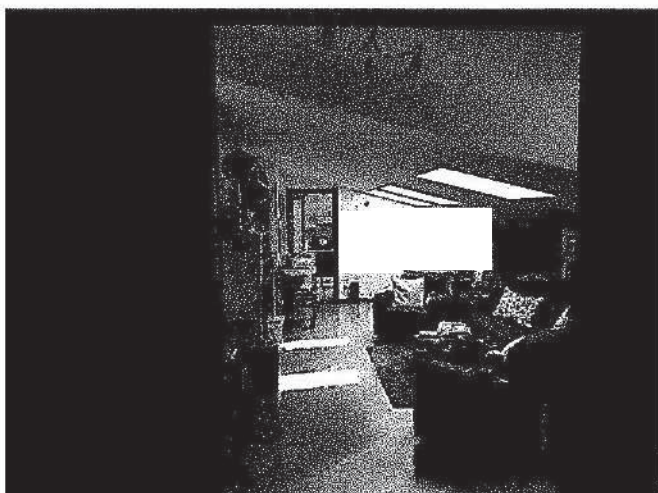
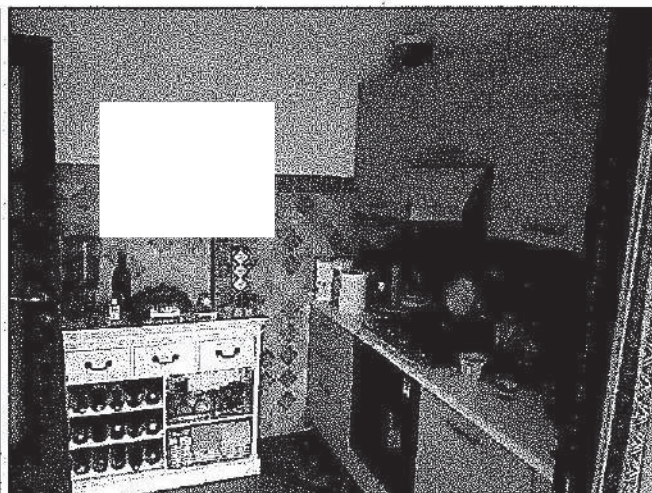
Lotto 5 sub 31 ingresso soggiorno

Si rilevano difformità relative alla disposizione interna dei tramezzi e dei vani, sia rispetto agli elaborati progettuali licenziati, sia rispetto alla planimetria catastale.

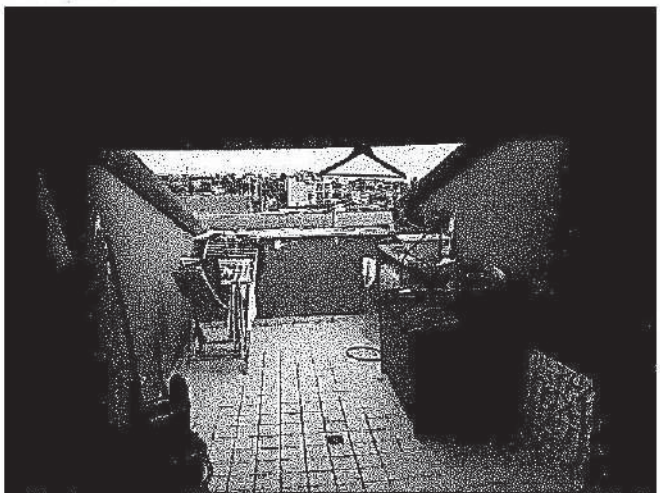
Lotto 6 sub 33 terrazzo

Si rilevano difformità relative alla presenza di una tettoia in legno avente superficie pari a circa 5mq, presente sul terrazzo; nello specifico NON risultano titoli abilitativi che giustificano la presenza del manufatto.

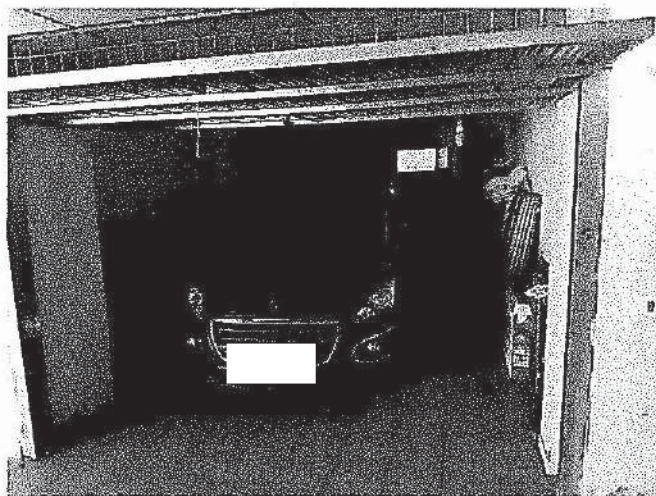
Lotto 7 sub 35 garage

Nel garage sub 35 si rilevano lievi difformità relative alla presenza di un tramezzo in cartongesso che di fatto identifica un vano utilizzato come lavanderia; tale difformità è rilevabile sia rispetto agli elaborati progettuali licenziati, sia rispetto alla planimetria catastale.

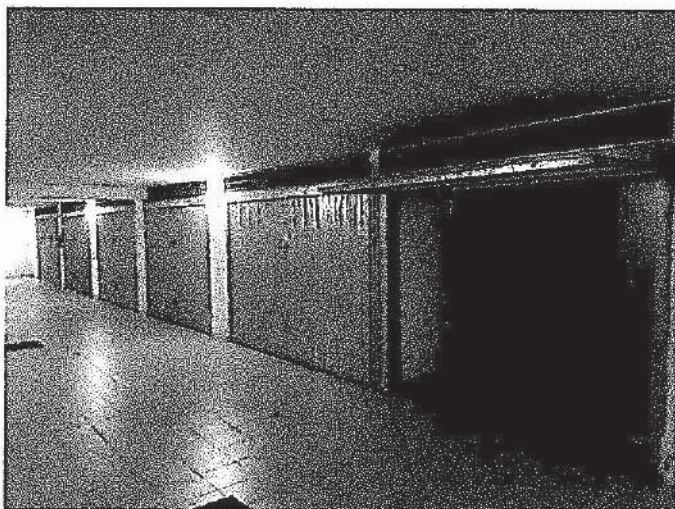
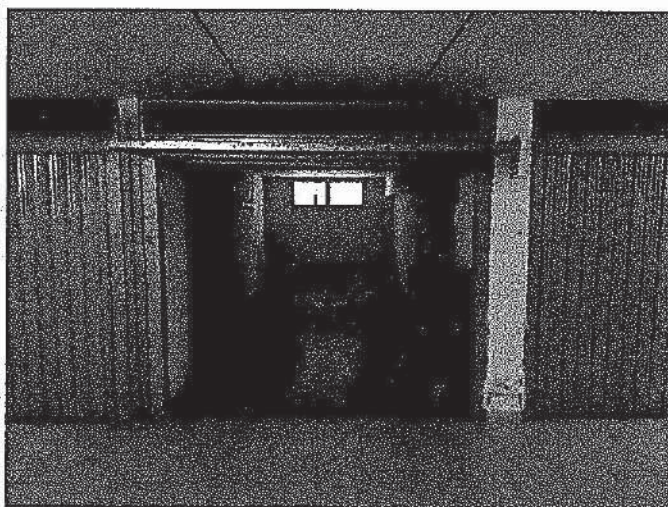
Lotto 8 sub 46 garage

Il garage ha una consistenza pari a circa 27mq ed è dotato di porta carrabile basculante e di finestra del tipo a bocca di lupo; l'accesso al garage avviene da una rampa e successivamente da una corsia garage entrambi di uso comune.

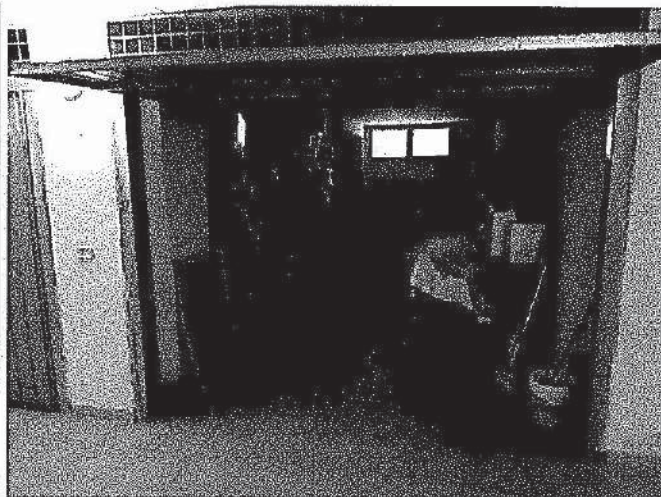
Lotto 9 sub 49 garage

Il garage ha una consistenza pari a circa 30mq ed è dotato di porta carrabile basculante e di finestra del tipo a bocca di lupo; l'accesso al garage avviene da una rampa e successivamente da una corsia garage entrambi di uso comune.

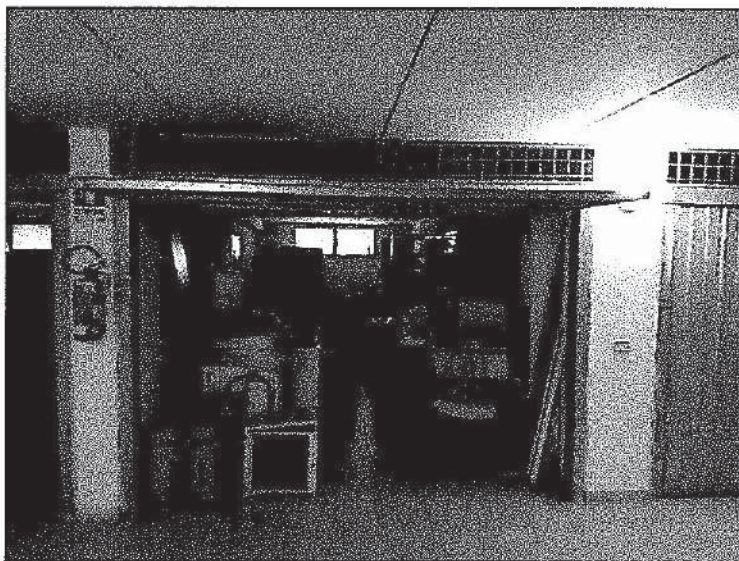
Lotto 10 sub 50 garage

Il garage ha una consistenza pari a circa 30mq ed è dotato di porta carrabile basculante e di finestra del tipo a bocca di lupo; l'accesso al garage avviene da una rampa e successivamente da una corsia garage entrambi di uso comune.

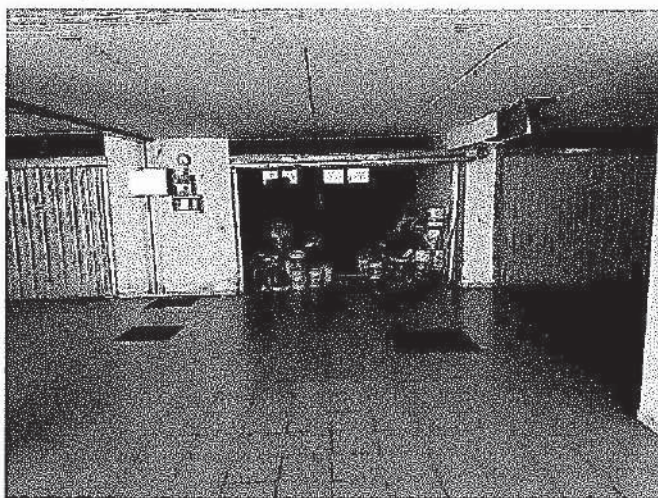
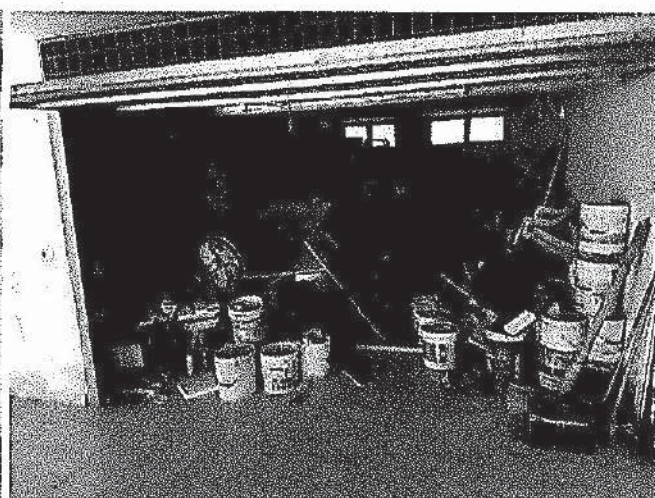
Lotto 11 sub 62 e sub 63

Di fatto i due posti macchina, rispettivamente di 14mq e 13mq e lo spazio manovra sub 61 di 23mq, identificano un garage di complessivi 50mq.
