# TRIBUNALE ORDINARIO - PESARO

# 179/2022

## CONSULENZA ESTIMATIVA GIUDIZIARIA

**A** villetta a schiera laterale a PESARO via Brizio 12/1, frazione Novilara, della superficie commerciale di **205,47** mq per la quota di 1/1 di piena proprietà ( \*\*\* DATO OSCURATO \*\*\* )

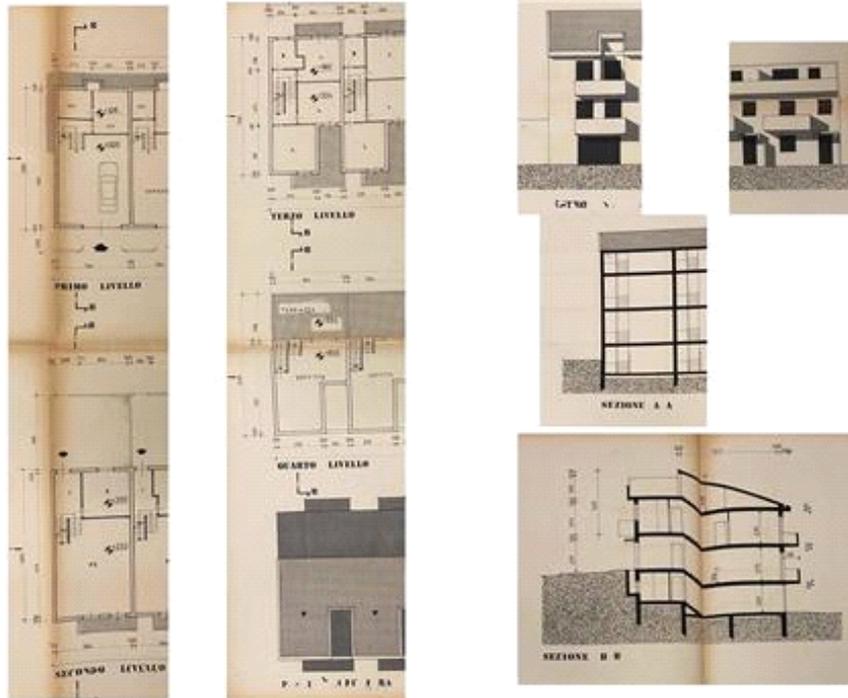
Sono state rilevate le seguenti difformità: difformità nella distribuzione interna, realizzazione di un lucernario in copertura, bagno al piano seminterrato (normativa di riferimento: DPR 380/01 - LEGGE REGIONALE 20 aprile 2015, n. 17)

Ripristinato lo stato legittimo con la rimozione del bagno al piano seminterrato

Le difformità sono regolarizzabili mediante: ACCERTAMENTO DI CONFORMITÀ'

- Accertamento di conformità urbanistico-edilizia ai sensi dell'art. 37 del DPR 380/2001 per la sanatoria di opere soggette a Segnalazione Certificata di Inizio Attività (SCIA): €4.240,00
- Ripristino dello stato legittimo - rimozione del bagno al piano seminterrato: €2.200,00

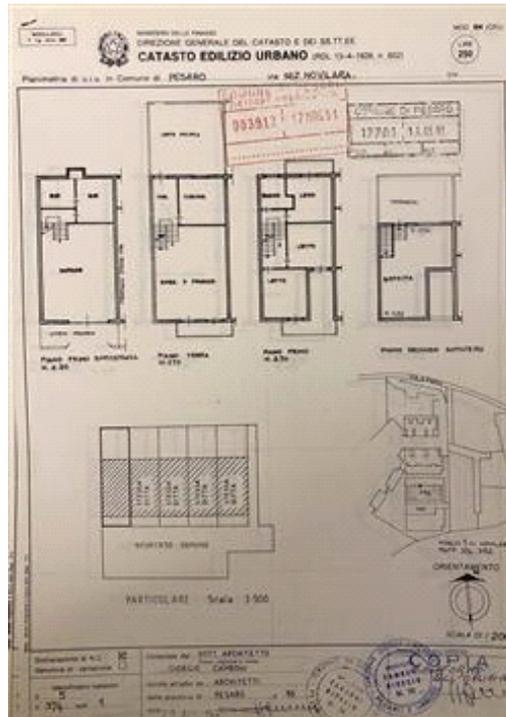
Sono state rilevate le seguenti difformità: distribuzione interna (normativa di riferimento: Legge 30 luglio 2010, n. 122)

- DOCFA: €785,00

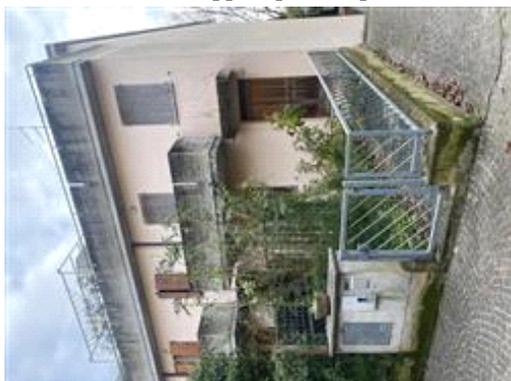
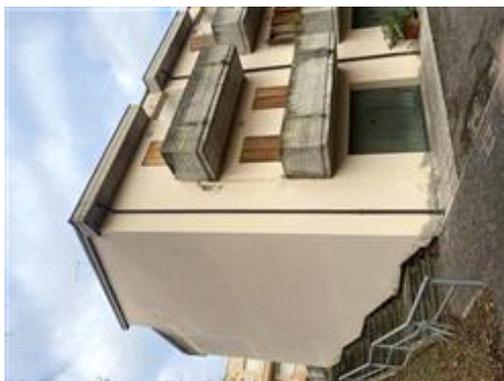
**villetta a schiera laterale** a PESARO via Brizio 12/1, frazione Novilara, della superficie commerciale di **205,47** mq per la quota di 1/1 di piena proprietà ( \*\*\* DATO OSCURATO \*\*\* )

L'unità immobiliare è un fabbricato a schiera di testa composto da quattro piani, due utili e due accessori. L'immobile è la testa di un fabbricato composto da cinque proprietà distinte e uguali tra loro, dotati di uno scoperto comune asfaltato in parte corsello di accesso alle autorimesse e in parte parcheggio scoperto. L'accesso principale all'unità avviene da un percorso pedonale in porfido, prima al piccolo scoperto privato e poi all'ingresso dell'abitazione.
