## TRIBUNALE DI PESARO

### UFFICIO ESECUZIONI IMMOBILIARI PROC. ESEC. N. 84/2022

**RELAZIONE DI STIMA DI DUE UNITA' IMMOBILIARI, COMPOSTE DA:**  
**- UN APPARTAMENTO DI TIPO ECONOMICO AL PT-1°, OLTRE UN**  
**PIANO SOTTOTETTO NON ABITABILE;**  
**- UN AUTORIMESSA AL PT;**  
**FACENTI PARTE DI UN FABBRICATO A SCHIERA UBICATE IN COMUNE**  
**DI MONTALABBATE (PU), VIA PANTANELLI 252.**

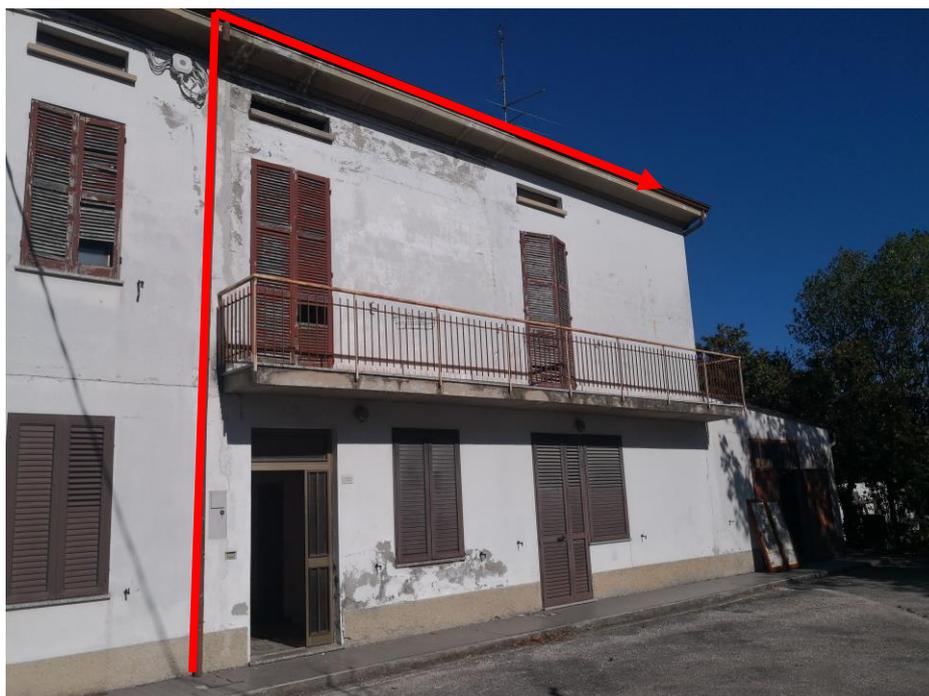
FOTO 1 – FRONTE sub.2

Tale fabbricato, composto da tre piani fuori terra, ha strutture in elevazione costituite da murature portanti perimetrali e di spina realizzate con blocchi di laterizio intonacati e legati con malta cementizia dello spessore di due teste. I solai di piano e di copertura sono del tipo Celersap della R.D.B. ed hanno spessori variabili, il tetto è provvisto di un manto di tegole, grondaie e discendenti, le pareti esterne risultano intonacate e presentano evidenti tracce di umidità e distacchi di vernice.

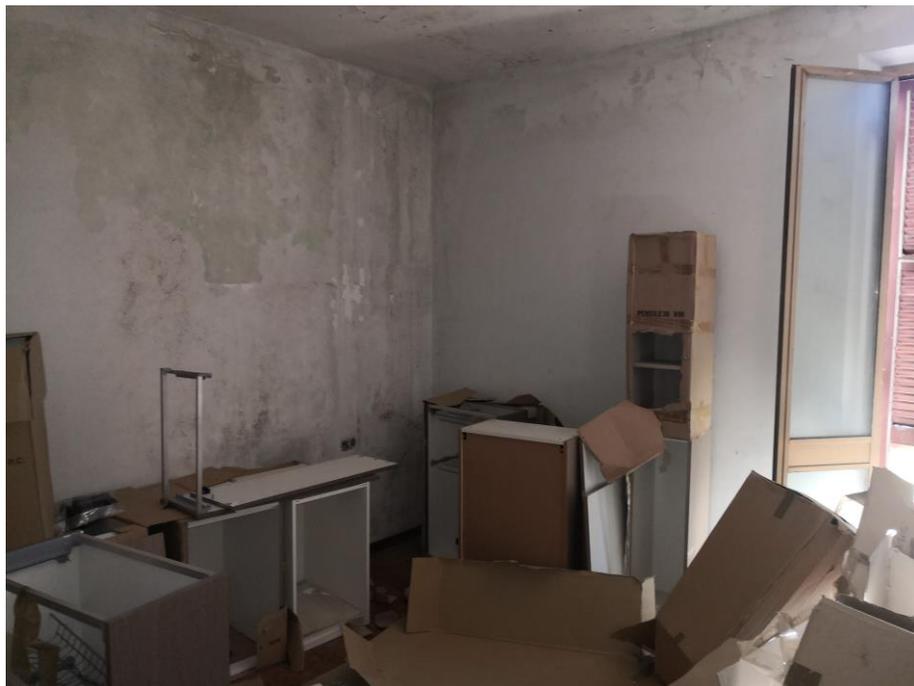
FOTO 6 – PIANO PRIMO camera

Considerato che l'unità immobiliare risulta da tempo disabitata quindi non riscaldata, le pareti ed i soffitti presentano ampie macchie di umidità causate da infiltrazioni di acqua e da fenomeni di condensa e muffe, tali anomalie sono molto più evidenti nel piano primo.

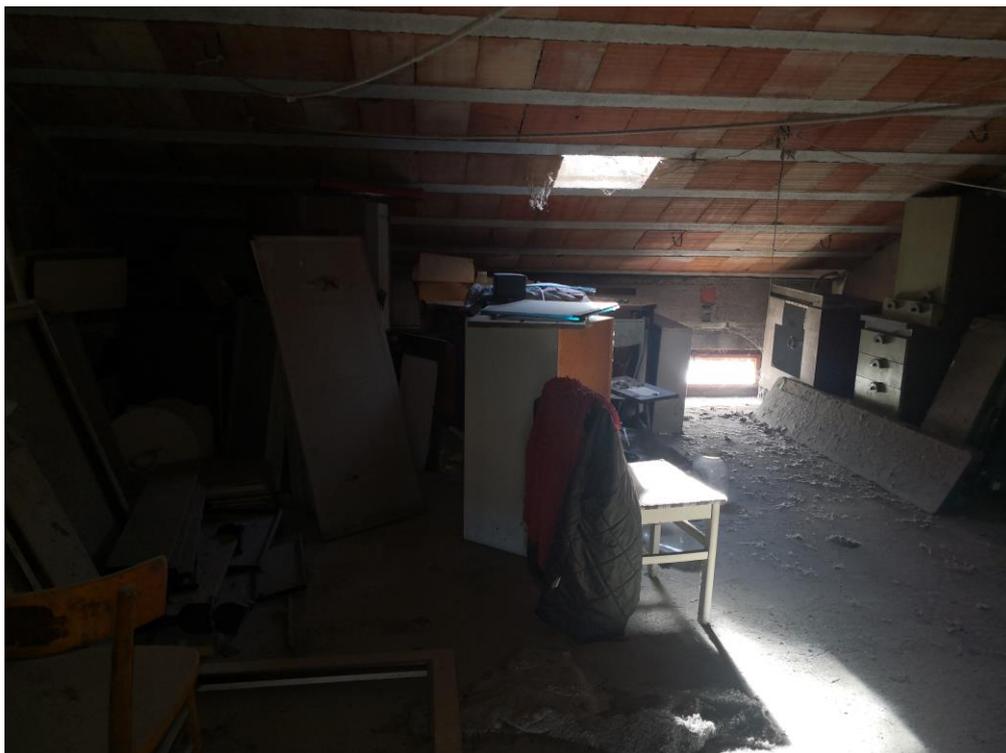
FOTO 9 – PIANO SOTTOTETTO ripostiglio

Il piano secondo (sottotetto non abitabile) comprende un ampio ripostiglio ed altri due di superficie minore, con altezze variabili leggermente difformi da quelle rappresentate nei progetti, che fanno scaturire un lieve aumento di volume del fabbricato a schiera, nella sua interezza, rientrando nella tolleranza del 2% ammessa.

Occorre segnalare che vi è la presenza di una piccola cisterna di accumulo in eternit, facente parte del vecchio impianto di riscaldamento.

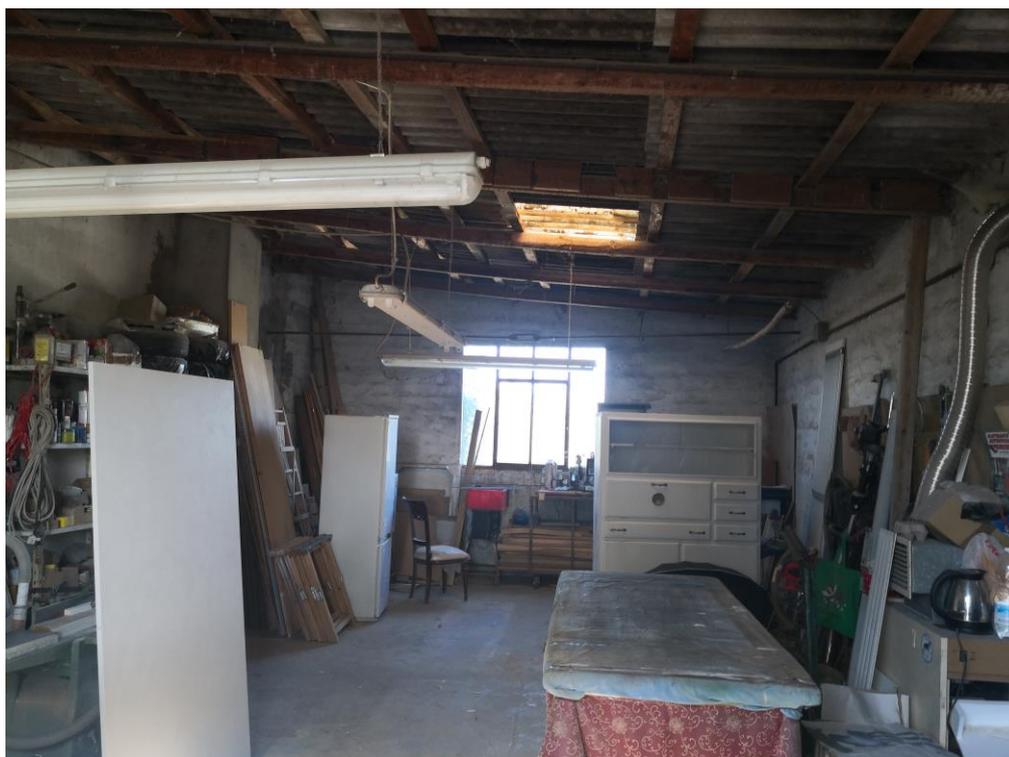
FOTO 11 – PIANO TERRA autorimessa sub.3

L'immobile (**sub. 3** come di seguito meglio identificato), posizionato al piano terra (parte destra), è composto da un'autorimessa (ex. capanna agricola), con pareti perimetrali in laterizio, che è posizionata a confine del lato più corto dell'edificio con altezza variabile da ml. 3,50 a ml. 3,00. Le pareti interne ed il pavimento sono allo stato grezzo, lo stesso è provvisto sul fronte di porta a due ante in ferro con vetrata nella parte superiore, mentre sul retro insiste una finestra in ferro con vetri semidoppi. Detto vano accessorio ha la copertura, ad una falda inclinata, costituita da travi e correnti in legno con soprastante manto di eternit ondulato, inoltre è dotato di cavi a vista e plafoniere per l'illuminazione.

l'approvvigionamento dell'acqua e del gas quali bombola, serbatoi etc., ed inoltre depositate attrezzature, materiale e mobili, che evidenziano un uso dell'ampio locale, che dovranno essere portate in altro luogo così dicasi per l'appartamento ove insistono mobili e arredi vari. Sono state inoltre notate alcune crepe verticali nelle pareti perimetrali causate presumibilmente per l'assestamento delle strutture.

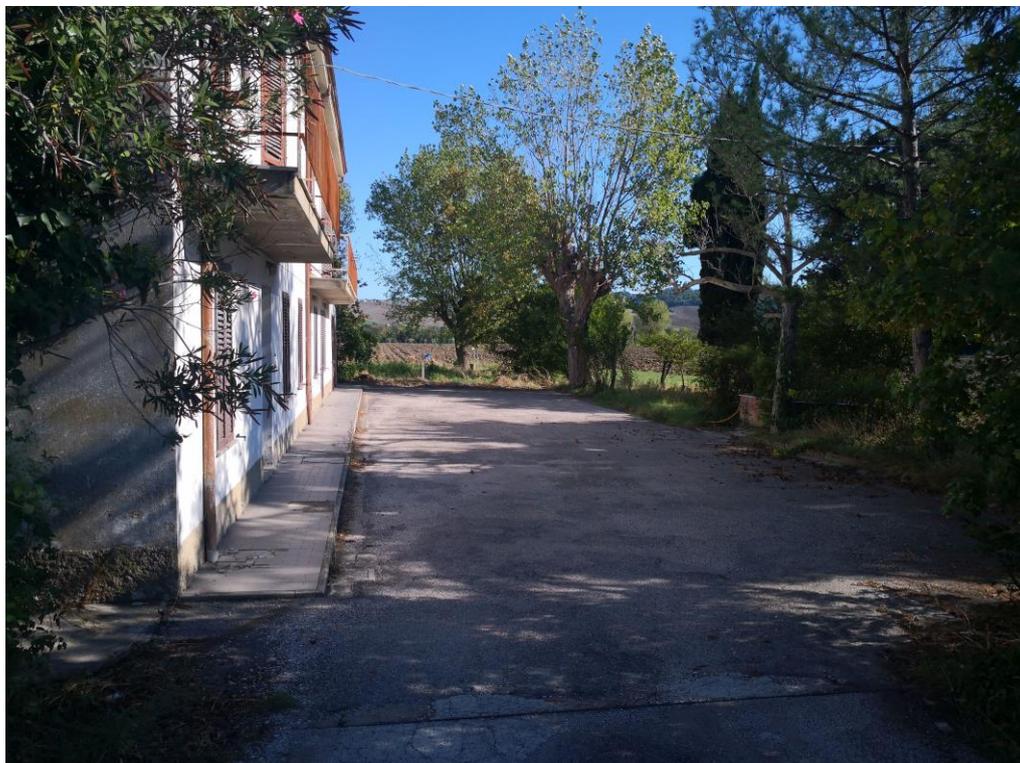
FOTO 12 – PIANO TERRA scoperto comune sub.5

Lo scoperto comune che circonda il fabbricato principale, è di forma quasi rettangolare senza recinzione ad esclusione di parte del lato di via Pantanelli, ove insiste l'accesso al lotto. Il fondo dello stesso è in gran parte di stabilizzato ad esclusione del marciapiede perimetrale del fabbricato.
