## **TRIBUNALE ORDINARIO DI TORINO**

Procedimento Esecutivo R.G. n° **300/2022**

Torino Corso Sebastopoli n.159 – Piano Sesto

### **CONSULENZA TECNICA D'UFFICIO**

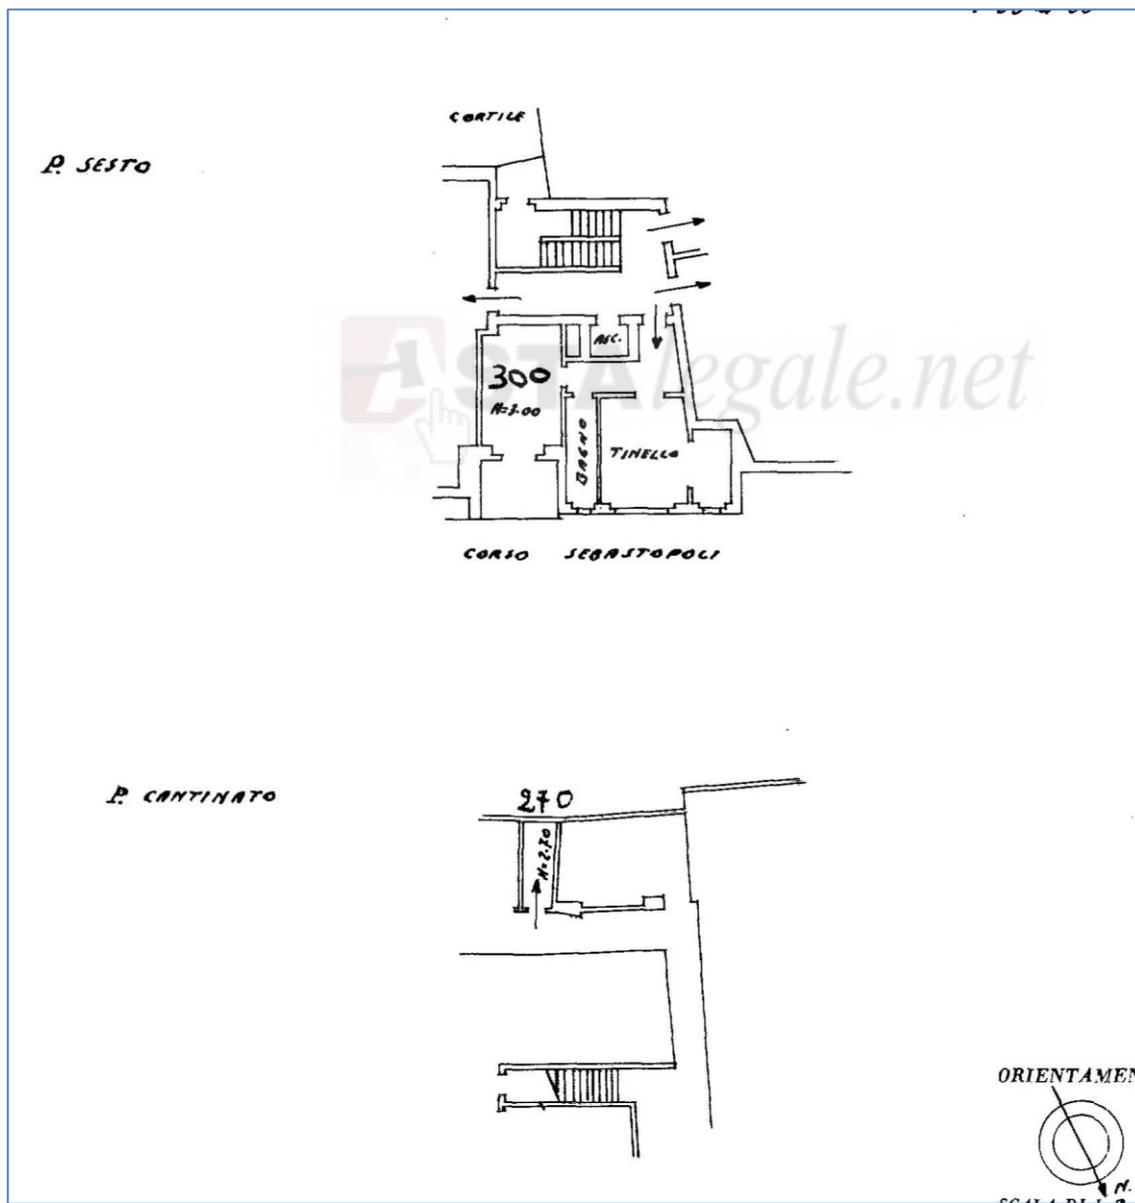
### Planimetria Corso Sebastopoli

In ordine alla reale consistenza degli immobili come sopra descritti, lo scrivente segnala che le planimetrie catastali in atti, **non rappresentano correttamente gli immobili in oggetto**. In particolare, la rappresentazione grafica dell'alloggio di Via Monterosa poiché ritenuta dal sottoscritto errata nelle misure dei locali e nell'assetto planimetrico, è stata corretta mediante il deposito di nuova planimetria mediante procedura DocFa, presso il Catasto Fabbricati di Torino; le difformità riscontrate sulla planimetria di Corso Sebastopoli, andranno corrette dall'aggiudicatario presso il Catasto Fabbricati, previa pratica edilizia presso il Comune di Torino per sanatoria di difformità interne.

- **alloggio di Corso Sebastopoli:** risulta demolito il tramezzo che definiva il tinello verso l'ingresso, ottenendo un locale unico. Tale intervento determina tuttavia l'assenza di antibagno, che dovrà essere ricavato con la posa di un serramento nel disimpegno (verso la camera), in modo di ottenere il necessario vano filtro. Inoltre la planimetria catastale rileva difformità di rappresentazione grafica del bagno e del cucinino. La difformità potrà essere sanata procedendo all'installazione di serramento come sopra descritto previa presentazione di CILA al Comune di Torino e, conseguente aggiornamento della planimetria catastale. (totale stimato opere e pratiche necessarie = € 5.000,00).

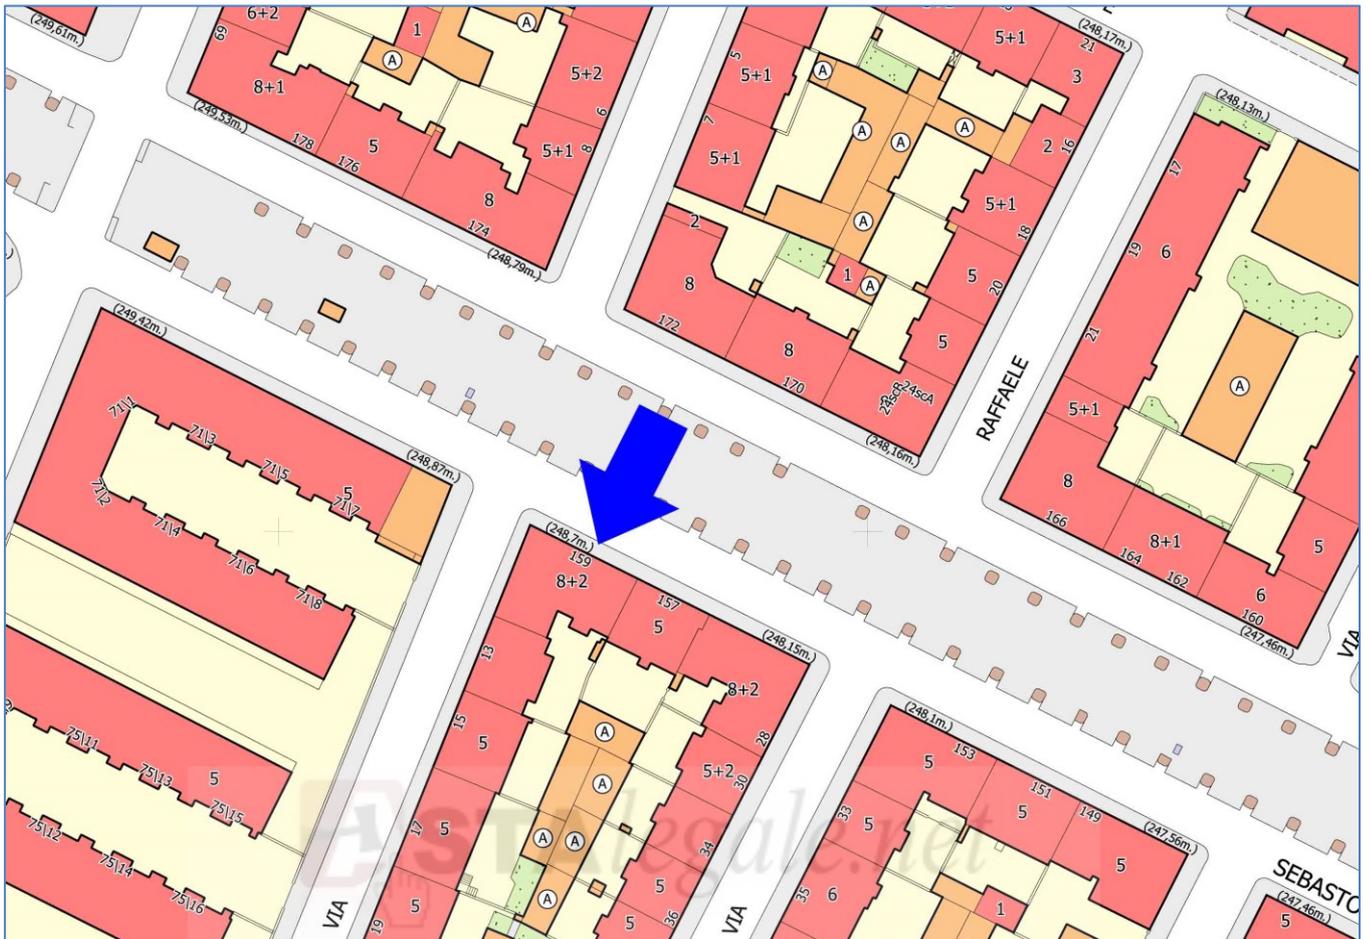
L'edificio di cui l'appartamento in oggetto è parte, è posto in fregio al Corso Sebastopoli, in ambito di edificazione in linea, senza soluzione di continuità, in prossimità all'ex-stadio comunale.

Il fabbricato fu edificato negli anni 50 con materiali e tipologie costruttive propri dell'epoca (scheletro in c.a., orizzontamenti a nervature parallele in c.a. con interposti blocchi laterizi, tetto in struttura a falde inclinate; facciate intonacate a civile con comparti di paramano e/o klinker; balconi in struttura, contenuti entro i fili di fabbrica; le aperture esterne sono disposte in scansione casuale lungo lo sviluppo prospettico ed egualmente ripetute ai vari piani); l'androne di ingresso, pavimentato in marmo, è definito da portone ligneo verso il Corso; le scale in muratura, sono rivestite in lastre di marmo con parapetto in muratura e corrimano in legno; l'edificio dispone di impianto citofonico, impianto di apriporta, ascensore ed impianto di riscaldamento centralizzato; il tutto in buono stato manutentivo.

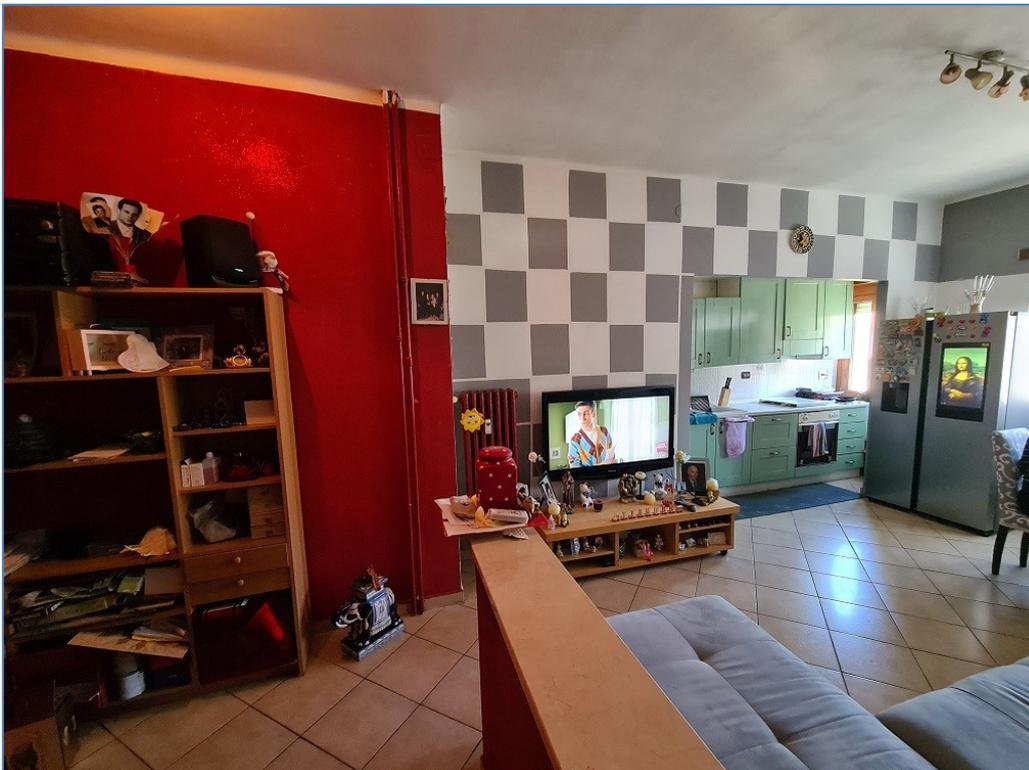
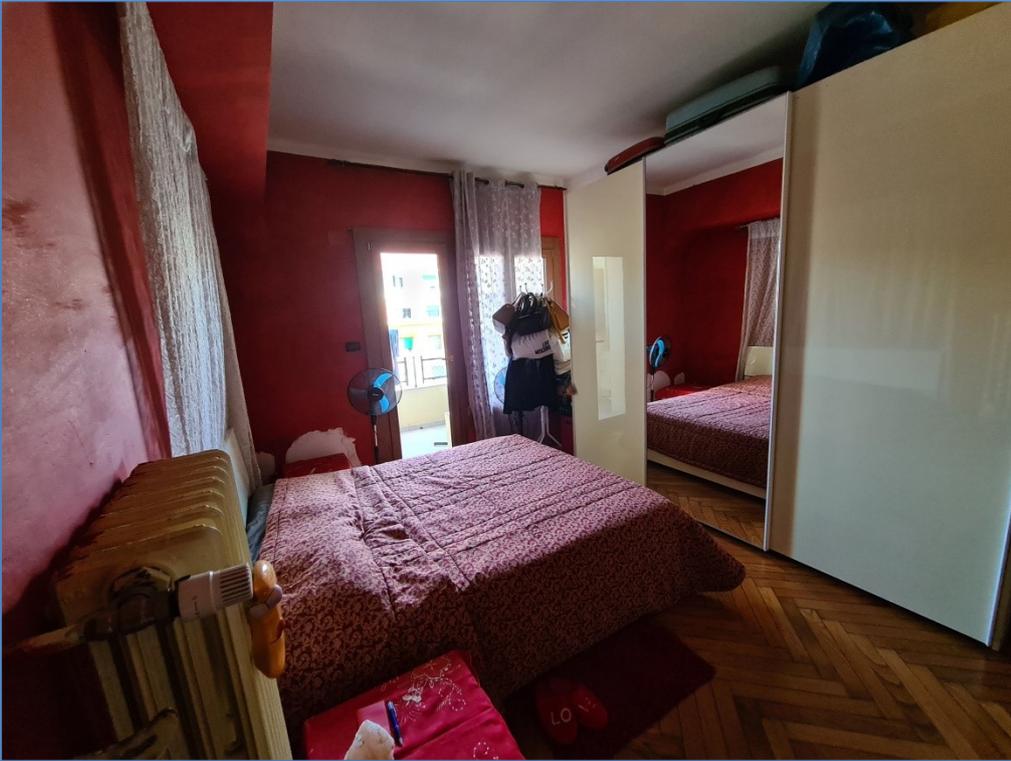
- Pavimenti: piastrelle di gres ceramicato in tutti gli ambienti, ad eccezione della camera da letto pavimentata in parquet.
- Le pareti ed i soffitti sono intonacati e tinteggiati; le pareti del bagno e dell'angolo cottura risultano rivestite in piastrelle di ceramica.
- Impianto elettrico di tipo sottotraccia, con quadretto alloggio e salvavita; accessori ed apparecchi di tipo comune.
- Impianto di riscaldamento a circolazione d'acqua, centralizzato, con valvole di regolazione; l'acqua calda sanitaria è garantita da caldaietta a metano.
- Infissi esterni di PVC con vetro doppio; quelli interni tamburati di tipo cieco; il portoncino di ingresso è di tipo blindato.
- Il servizio igienico, risulta normalmente attrezzato con lavabo, bidet, tazza w.c., vasca, attacco lavatrice; gli accessori e la rubinetteria sono normalmente funzionanti, di tipo medio.

Il tutto in buono stato manutentivo ed oggetto di lavori di manutenzione eseguiti nell'anno 2007.

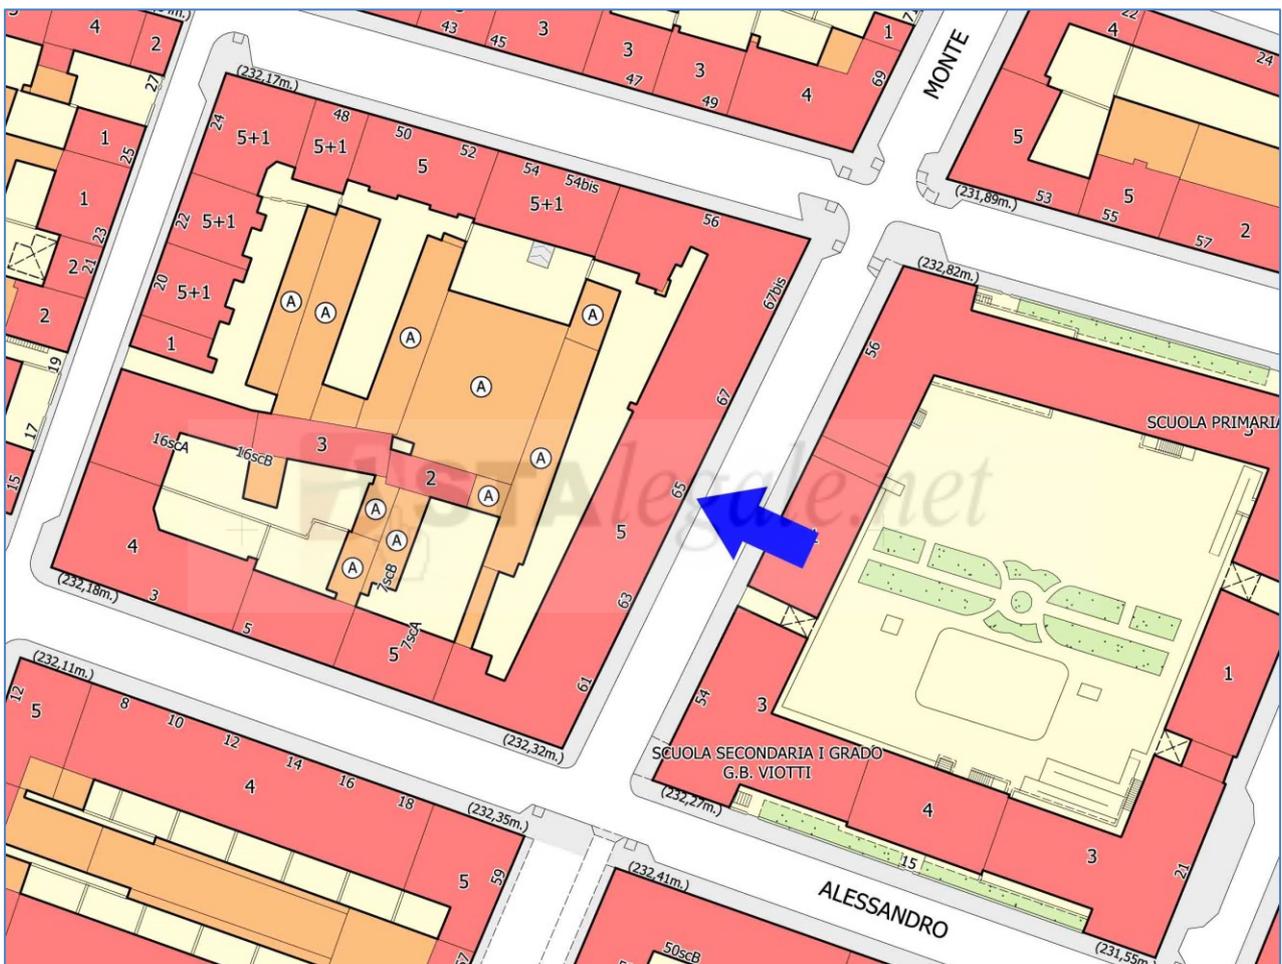
Il compendio immobiliare in oggetto è costituito da un corpo di fabbrica a cinque piani fuori terra, posto nell'area definita fra le Vie Feletto e Scarlatti, organizzato in complessive 5 scale. L'alloggio in oggetto è parte della porzione con accesso dal civico 65 di Via Monte Rosa organizzata in unica scala senza ascensore; sito al Piano Quarto (quinto ed ultimo fuori terra) rileva accesso dal pianerottolo del vano scala che immette in corridoio comune ad altra unità. L'edificio è non servito da ascensore.

Il fabbricato fu edificato agli inizi del secolo scorso con materiali e tipologie costruttive propri dell'epoca (muratura portante perimetrale e di spina, orizzontamenti di tipo misto, tetto in struttura lignea a falde inclinate; facciate intonacate a civile con comparti di paramano; balconi in lastra di pietra con modiglioni, in aggetto rispetto ai fili di fabbrica; le aperture esterne sono disposte in scansione regolare lungo lo sviluppo prospettico ed egualmente ripetute ai vari piani; l'androne di ingresso, pavimentato in piastrelle di graniglia, è definito da portone ligneo verso la Via; le scale in muratura, rilevano pedata in lastra di pietra naturale;

l'edificio dispone di impianto citofonico, impianto di apriporta, servoscale ed impianto di riscaldamento centralizzato; il tutto in sufficiente stato manutentivo.

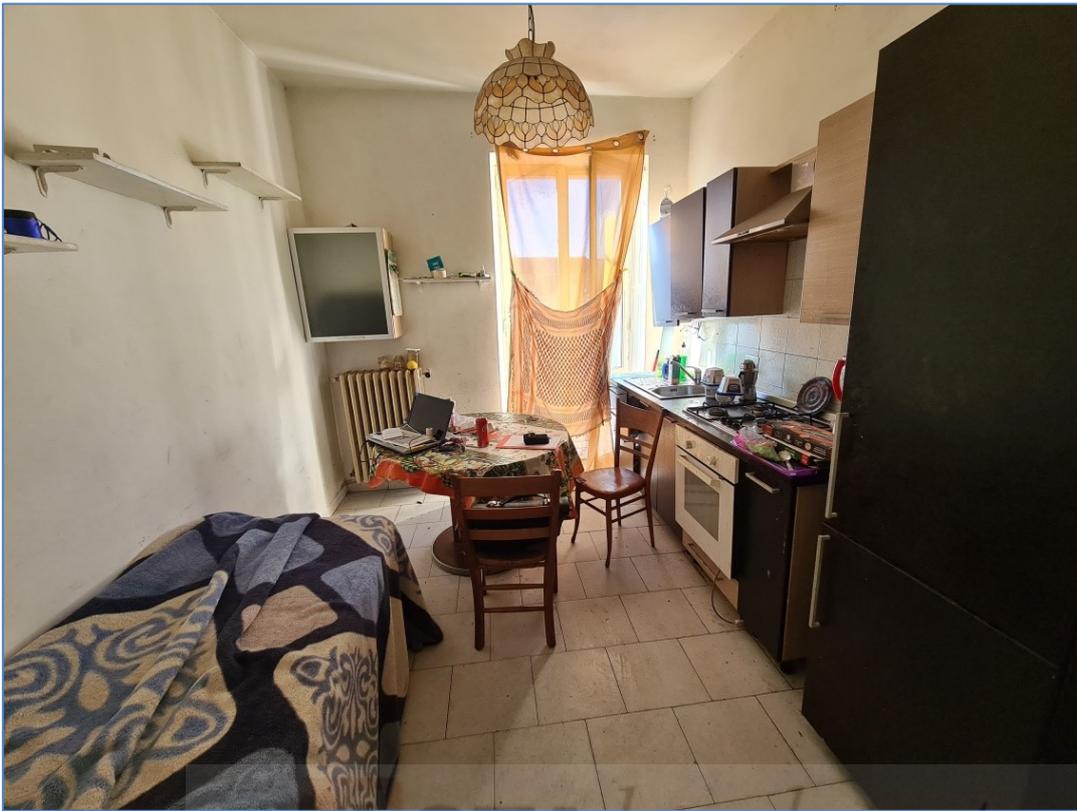
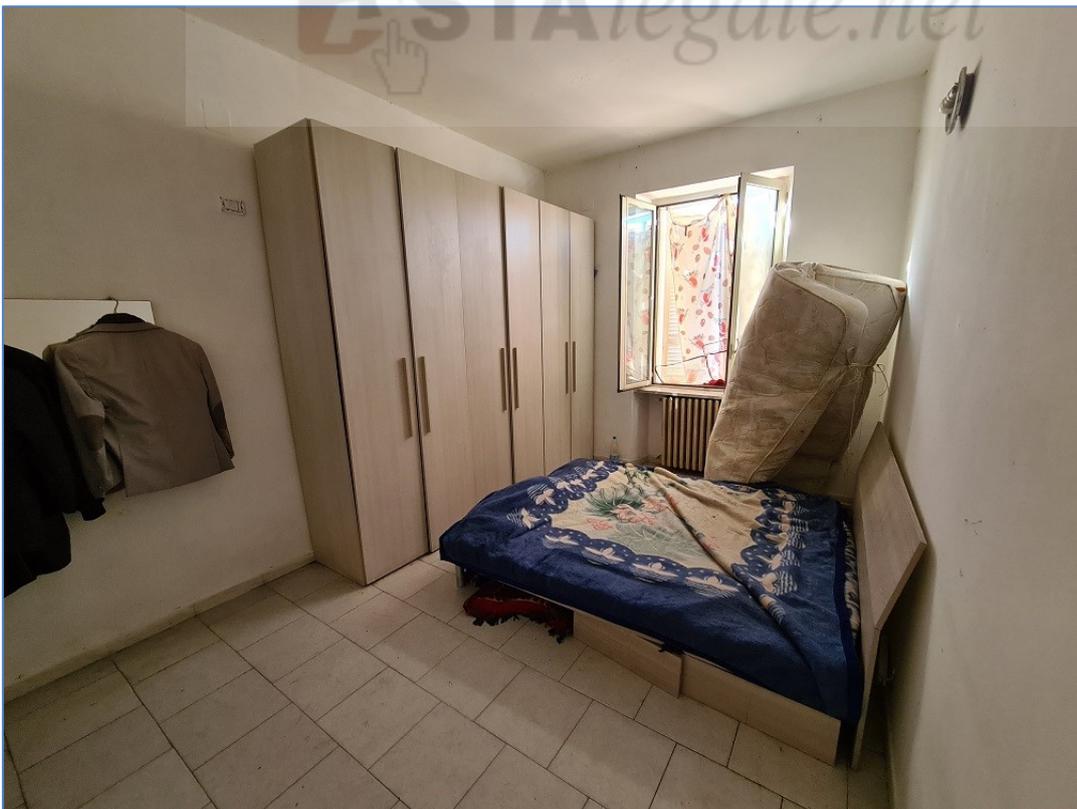
- Pavimenti: piastrelle di ceramica in tutti gli ambienti.
- Le pareti ed i soffitti sono intonacati e tinteggiati; le pareti del bagno e dell'angolo cottura risultano rivestite in piastrelle di ceramica.
- Impianto elettrico di tipo sottotraccia, con quadretto alloggio e salvavita; accessori ed apparecchi di tipo comune.
- Impianto di riscaldamento a circolazione d'acqua, centralizzato,, l'acqua calda sanitaria è garantita da caldaietta a metano.
- Infissi esterni metallici con vetro doppio; quelli interni tamburati di tipo cieco; il portoncino di ingresso è di tipo blindato.
- Il servizio igienico, risulta normalmente attrezzato con lavabo, bidet, tazza w.c., doccia, attacco lavatrice; gli accessori e la rubinetteria sono normalmente funzionanti, di tipo medio.

Il tutto in insufficiente stato manutentivo.
