# TRIBUNALE ORDINARIO - LUCCA

**184/2022**

## CONSULENZA ESTIMATIVA GIUDIZIARIA

**A** appartamento a CAMAIORE Via Carmelo Cappello 357, frazione Casoli, della superficie commerciale di 158,30 mq per la quota di:

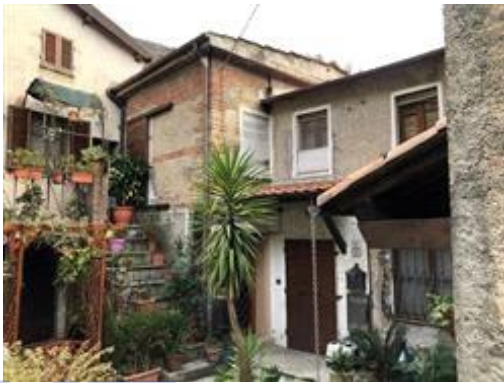
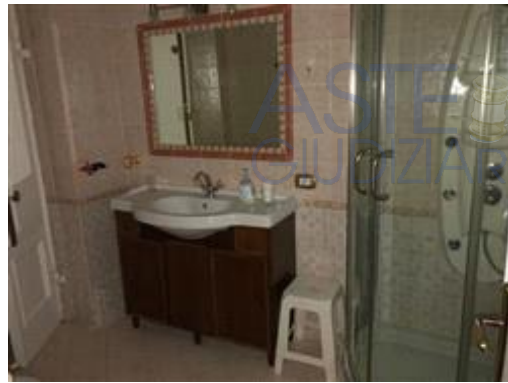
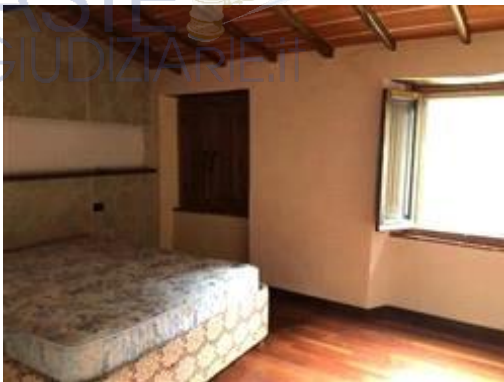
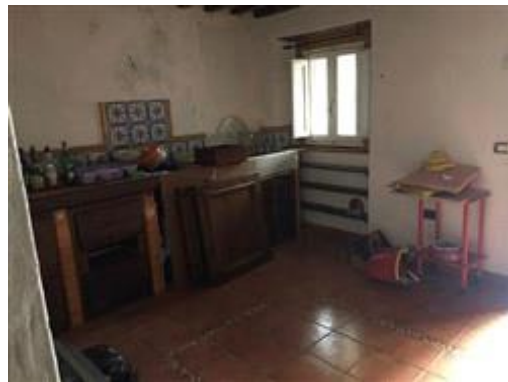
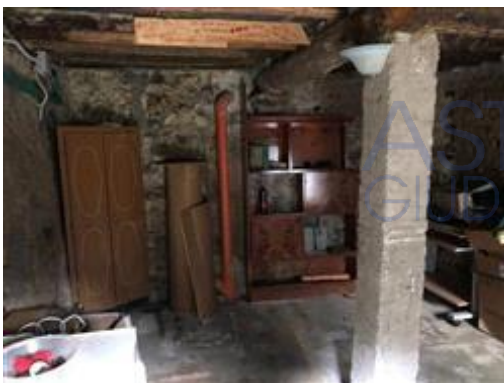
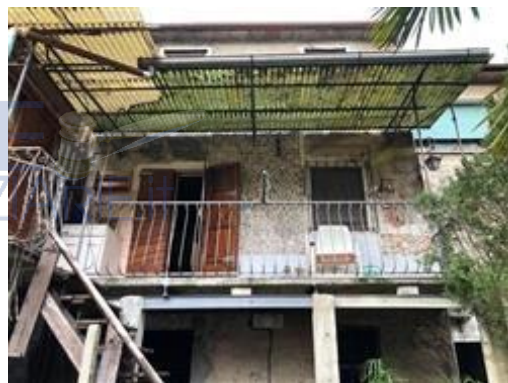
Appartamento per civile abitazione posto nella Frazione di Casoli. Risulta composto da un piano seminterrato costituito da tre vani ad uso cantina ed un portico. Da un piano terra dove troviamo una cucina con terrazzo, soggiorno con piccolo terrazzino ed altro vano ingresso dove sono presenti le scale per accedere al piano superiore. Al piano secondo due disimpegni, due camere ed un bagno. Corredato da piccola porzione di resede esclusiva posta ad est e dalla comunanza della corte di accesso ( Mappale 391 ) e della loggia di accesso al piano terra lato ovest. Si precisa altresì che ad un vano ad uso cantina del piano seminterrato si accede attraverso la resede esclusiva del fabbricato distinto dal mappale 390 del foglio 7 di altra proprietà, sulla quale l'immobile oggetto di perizia ha il diritto di passo per possesso ultraventennale, così come dichiarato nell'atto di provenienza ai rogiti del Notaio Simonelli del 04/08/2005. Per quanto riguarda le finiture e lo stato di manutenzione si precisa quanto segue. Il fabbricato è stato oggetto nell'anno 2005 da alcuni interventi di manutenzione che hanno interessato, così come si evince dalla SCIA n° 1100/2005 parte del tetto e gli interni dell'abitazione. E' presente un impianto di riscaldamento con termosifoni in acciaio, ma durante il sopralluogo è stato rilevato che la caldaia che garantiva la climatizzazione invernale e la produzione di acqua calda è stata rimossa. Sarà quindi necessario installarne una nuova. Infissi in legno in parte in sufficiente stato di manutenzione altri invece dovranno essere oggetto di manutenzione. Nella zona notte è presente una pavimentazione in parquet. Il bagno si presenta in buone condizioni di manutenzione. N.B. La superficie commerciale sopra indicata non risulta essere quella interna netta.

Immobile ristrutturato nel 2005.

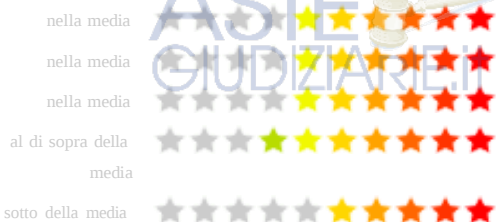
livello di piano:

esposizione:

luminosità:

panoramicità:

impianti tecnici:
