TRIBUNALE DI LUCCA  
- Sezione Fallimentare -  
Giudice Delegato: Ill.mo Dott. Carmine CAPOZZI

Procedura Fallimentare n° 21 / 2020

Perizia Tecnica di Stima

La piena proprietà di un'unità immobiliare ad uso di magazzino artigianale, sita al piano primo di un più ampio fabbricato complessivamente costituito da nove unità immobiliari catastali, ubicato in Comune di Camaiore (LU), frazione Capezzano Pianore, Via del Commercio n° 12, località “Bocchette”.

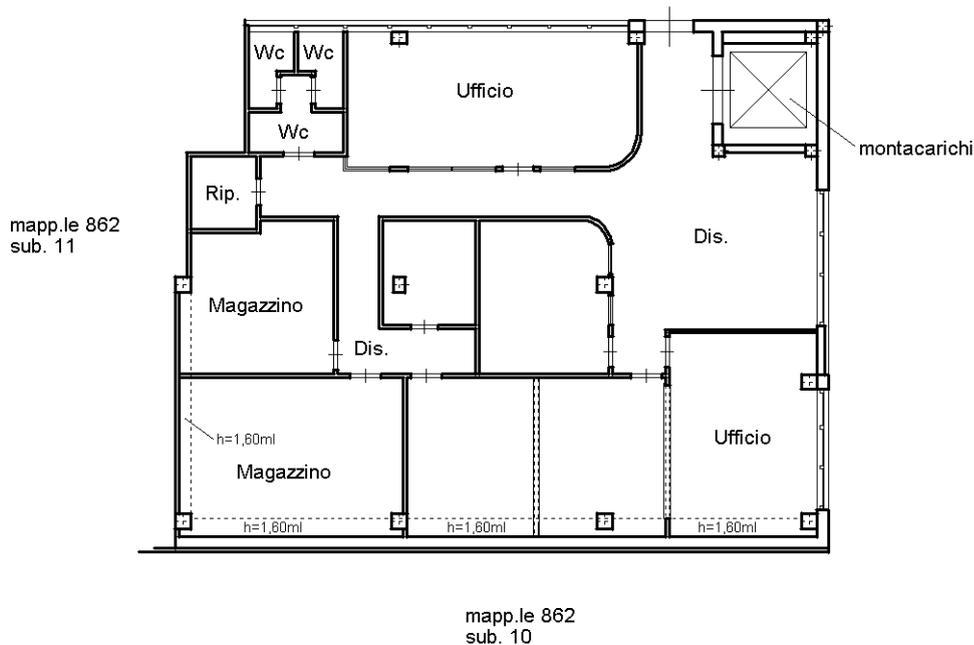
Ultima planimetria in atti

PIANO PRIMO h=2,70 ml

- la planimetria dell'unità immobiliare depositata agli atti dell'Agenzia delle Entrate di Lucca - Territorio, Servizi Catastali, NON corrisponde con lo stato rilevato in ordine alla distribuzione degli spazi e alla destinazione attualmente attribuita ai locali. In relazione a ciò si segnala altresì che non risulta indicato in planimetria il vano extracorsa del montacarichi (che invece è rappresentato sull'elaborato planimetrico in atti);

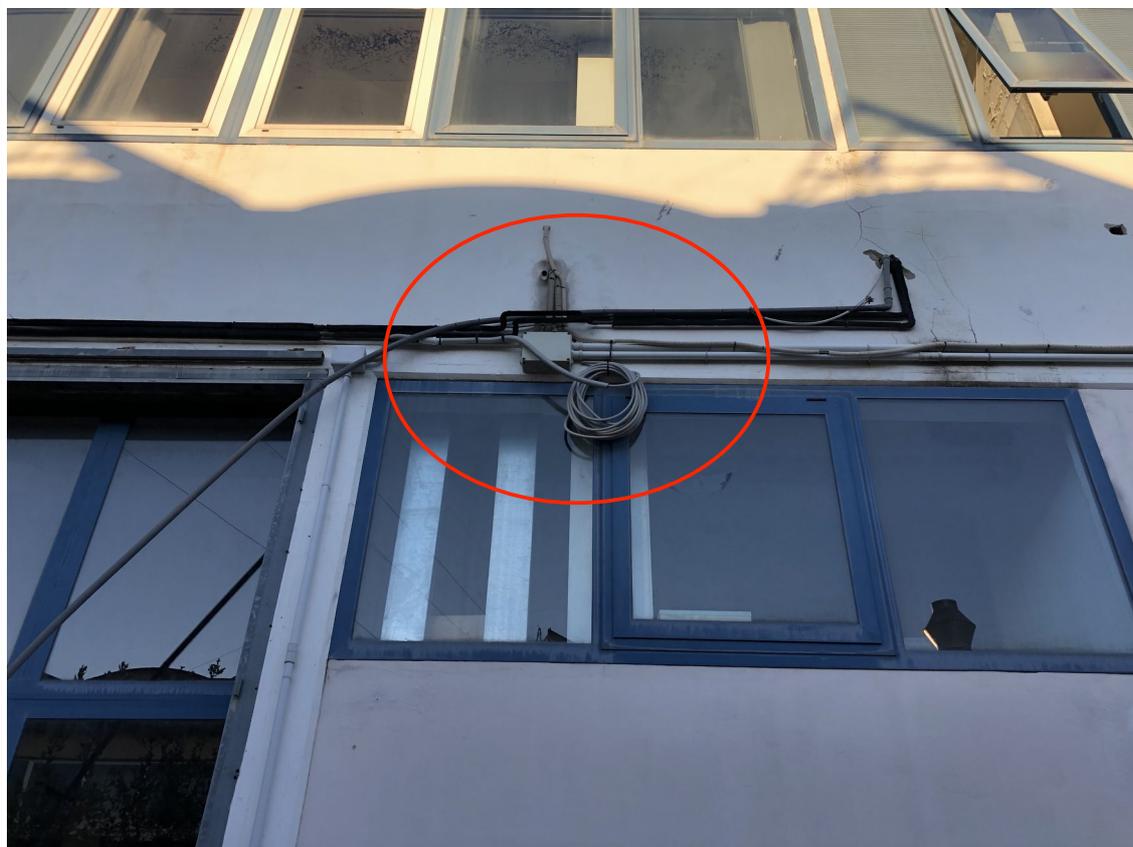
Foto n.4

**Cavo elettrico**

d) Non sono state prodotte allo scrivente le certificazioni di conformità degli impianti tecnologici che corredano l'unità immobiliare. Al riguardo si segnala che è stato riferito al Curatore Fallimentare che la proprietà dell'unità posta al piano terra ha potuto verificare che vi era una commistione fra l'impianto elettrico dell'unità immobiliare oggetto del presente Lotto e l'unità immobiliare al piano terra, nel senso che la linea elettrica che si dipartiva dalla pubblica via e che serviva ad alimentare l'unità immobiliare di proprietà posta al piano primo, transitava per alcuni metri all'interno dell'unità immobiliare posta al piano terra. A tale inconveniente è stato posto rimedio bypassando il tratto di linea elettrica a servizio della proprietà

posto all'interno dell'unità di terzi al piano terra e realizzando due nuove linee autonome; in relazione a ciò, per quanto è stato possibile rilevare, l'unità immobiliare in oggetto, ad oggi, parrebbe priva di alimentazione all'energia elettrica e il nuovo cavo installato, che transita esternamente al fabbricato sul lato ovest fino alla centralina sita in prossimità del cancello di ingresso sulla Via Commercio, è da ritenersi provvisorio e non collegato nè all'alimentazione elettrica nè tantomeno all'impianto a servizio dell'unità;

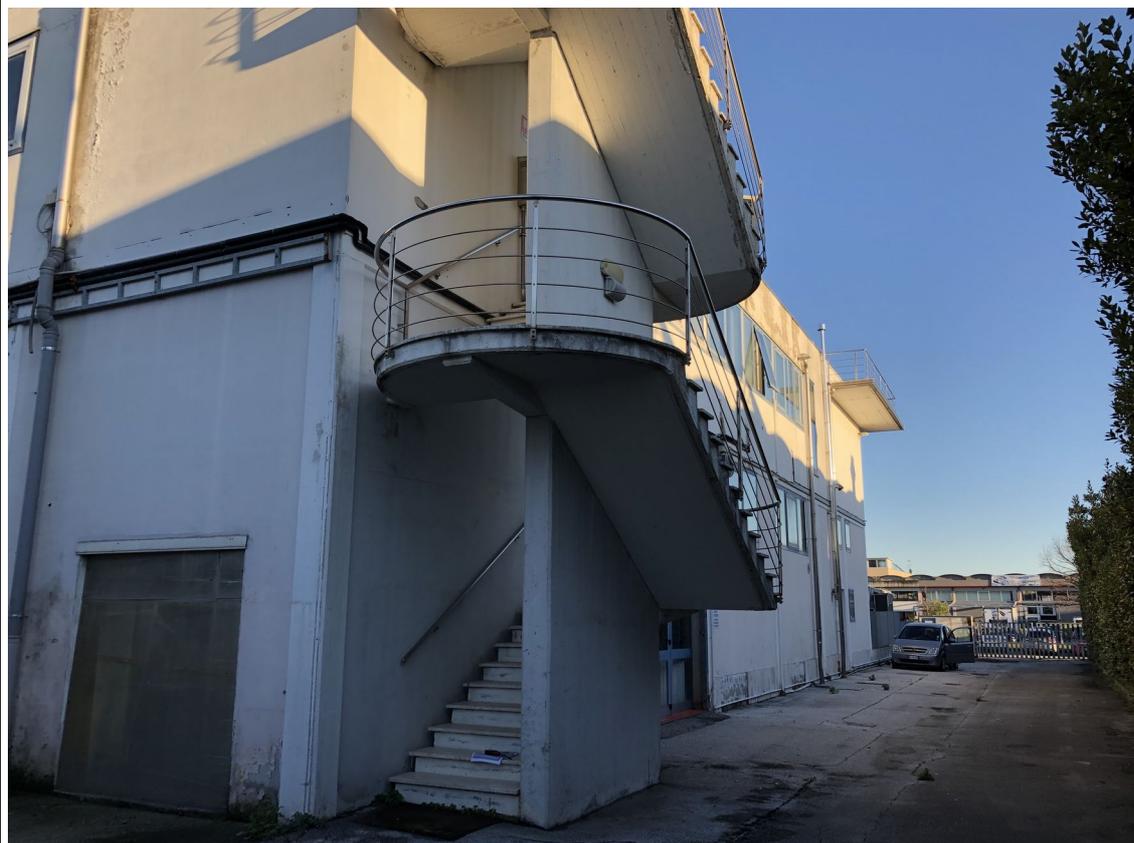
Foto n.5

Descrizione: **Scala di accesso e montacarichi**

Corredata dalla proprietà esclusiva di un montacarichi direttamente collegato al piano terra accessibile dalla resede comune a nord, alla data del sopralluogo non visionato (in quanto schermato), non funzionante e non utilizzabile.

e) Con riferimento al montacarichi, non è stato possibile accertare la struttura e la tipologia dell'impianto e soprattutto se lo stesso risulti presente in

loco e funzionante. Non sono altresì stati forniti allo scrivente nè il libretto di impianto, nè quello di uso e manutenzione, nè la messa in esercizio, nè il numero di matricola, nè tantomeno il collaudo dell'opera e gli esiti delle revisioni obbligatorie. In relazione a questo impianto è opportuno segnalare che, dalla lettura degli elaborati grafici allegati ai titoli edilizi più avanti richiamati, lo stesso appare accessibile anche dall'interno dell'unità immobiliare posta al piano terra e il vano extracorsa sbarca sul lastrico solare, entrambe di proprietà di terzi;

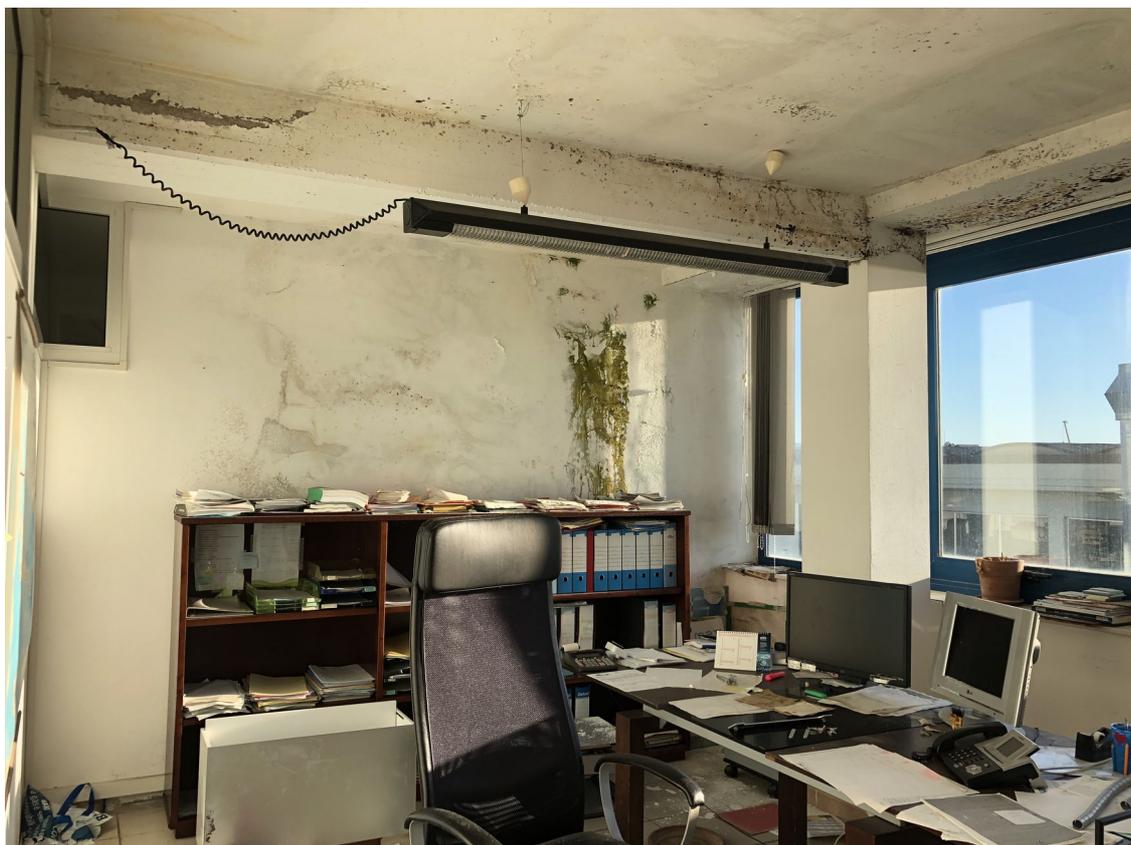
Foto n.7

Descrizione: **Zona ufficio nei pressi dell'ingresso**

c) Al momento del sopralluogo, sono risultati riconoscibili abbondanti fenomeni di infiltrazioni che hanno interessato, causandone l'ammalormento, i soffitti e le pareti soprattutto nella zona di ingresso, con bagnamento anche dei pavimenti oltre a formazione di muffe e efflorescenze;

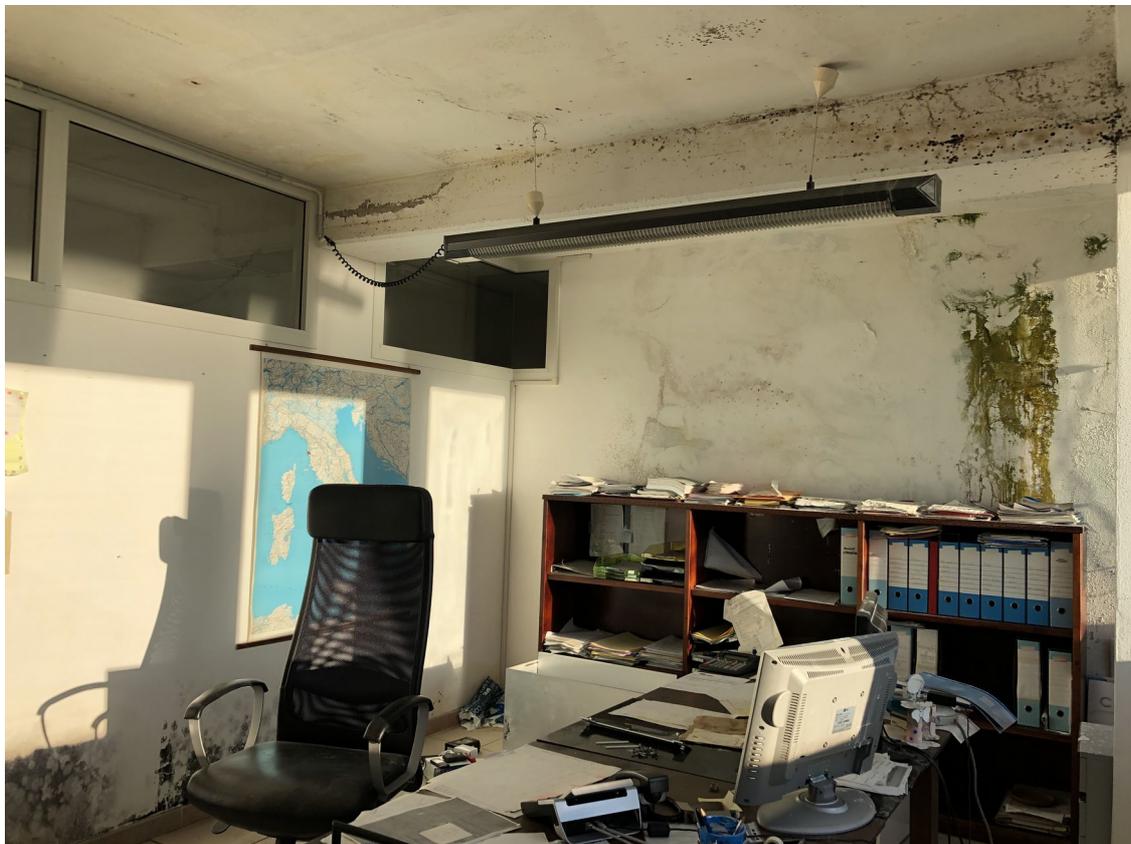
Foto n.8

Descrizione: **Zona ufficio nei pressi dell'ingresso**

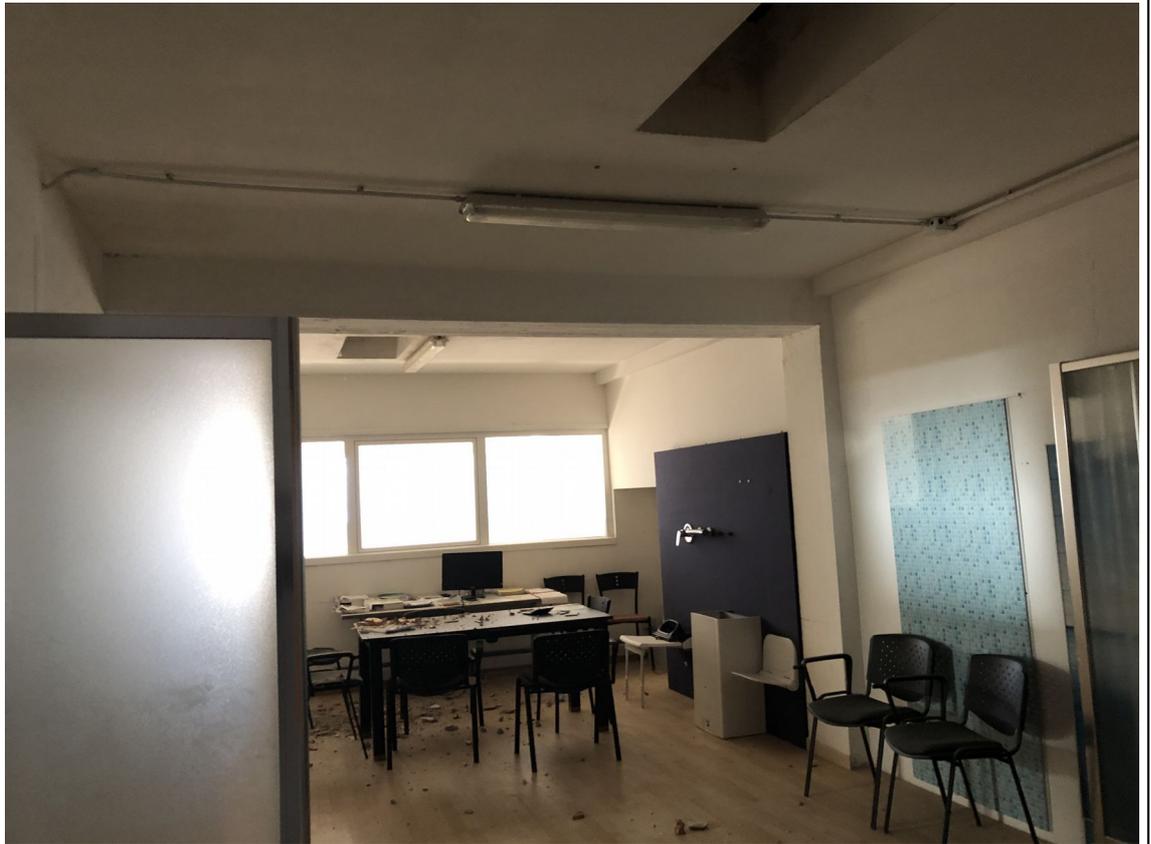
Foto n.9

Descrizione: **Zona con due delle quattro aperture nel lastrico solare.**

- nel solaio di copertura della zona est, sud-est dell'unità immobiliare risultavano realizzate delle aperture di forma rettangolare a discapito del soprastante lastrico solare di proprietà di terzi. La proprietà del lastrico ha proposto al Tribunale di Lucca ricorso ex articolo 702 bis c.p.c., iscritto al ruolo n° 3.726/2018, affinché fosse accertato che sul fondo di sua proprietà non insistesse nessun diritto di servitù di luce, veduta o qualsivoglia altra servitù a favore del fondo di proprietà della società e conseguentemente chiedeva accertarsi l'illegittimità delle aperture effettuate sul lastrico solare con conseguente rimessione in pristino dello stato dei luoghi. In data 2 dicembre 2019, depositata in Cancelleria il 4 dicembre 2019, il Giudice ha pronunciato l'ordinanza repertorio n° 3.305/2019 con la quale, in accoglimento della domanda attorea, ha condannato la all'eliminazione delle quattro aperture effettuate sul lastrico solare con conseguente ripristino dello stato dei luoghi a cura e spesa di essa stessa. In accoglimento della domanda ex art. 614 bis c.p.c. ha condannato altresì al pagamento di una somma di denaro pari ad Euro 50 (cinquanta) per ogni giorno di inadempimento nel caso in cui non fosse dato corso all'ordine di ripristino

nel termine di un anno dalla comunicazione dell'ordinanza, comunicazione avvenuta a mezzo PEC il 4 dicembre 2019. Ad oggi le aperture abusivamente realizzate risultano “chiuse” dalla proprietà del lastrico solare attraverso la semplice posa in opera, direttamente dal lastrico solare, di pannelli verosimilmente metallici coperti poi con guaina catramata. I buchi nella struttura del solaio continuano a permanere. Visto il sopraggiunto fallimento della società il Curatore Fallimentare ha ottenuto dalla proprietà del lastrico solare una liberatoria avente i contenuti che letteralmente si trascrivono: “. . . di non avere alcunchè a pretendere nè dalla Curatela del Fallimento ne' dall'aggiudicatario del bene immobile sede della società fallita, ubicato in

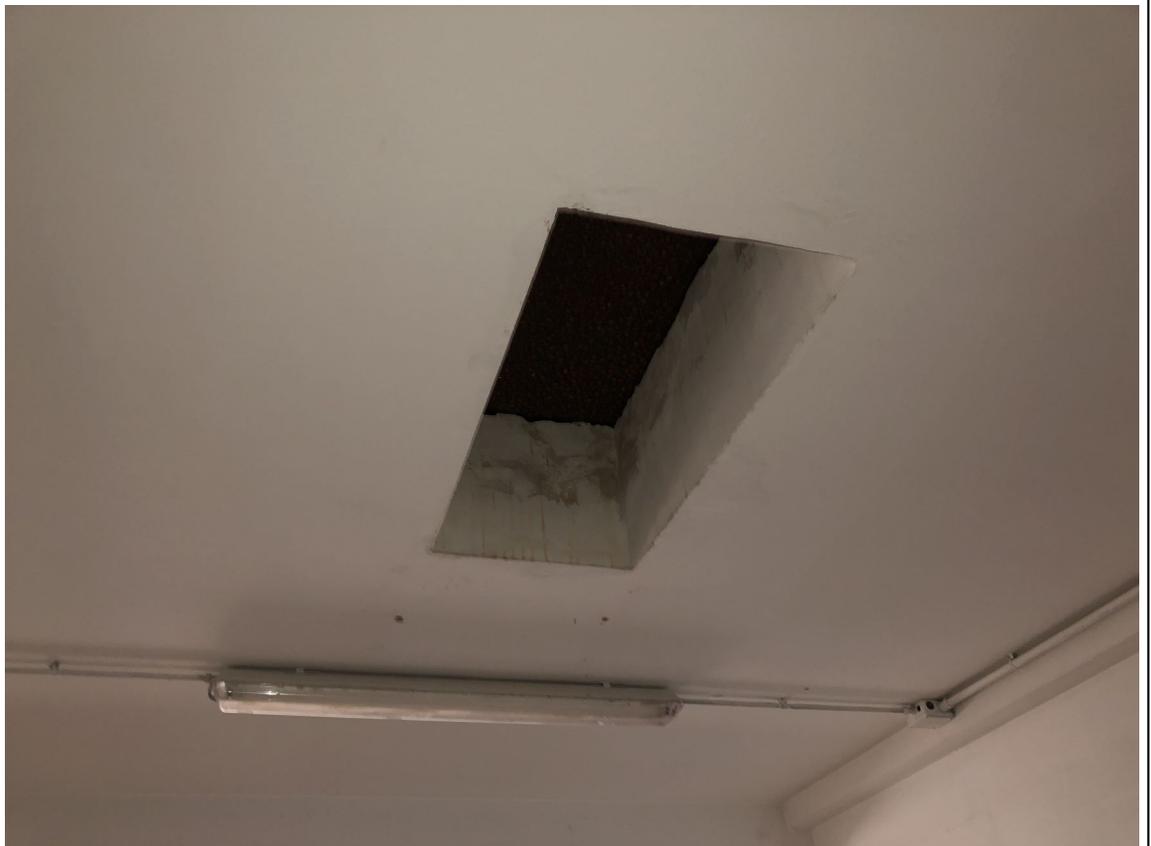
Foto n.10

Descrizione: **Apertura del lastrico solare.**

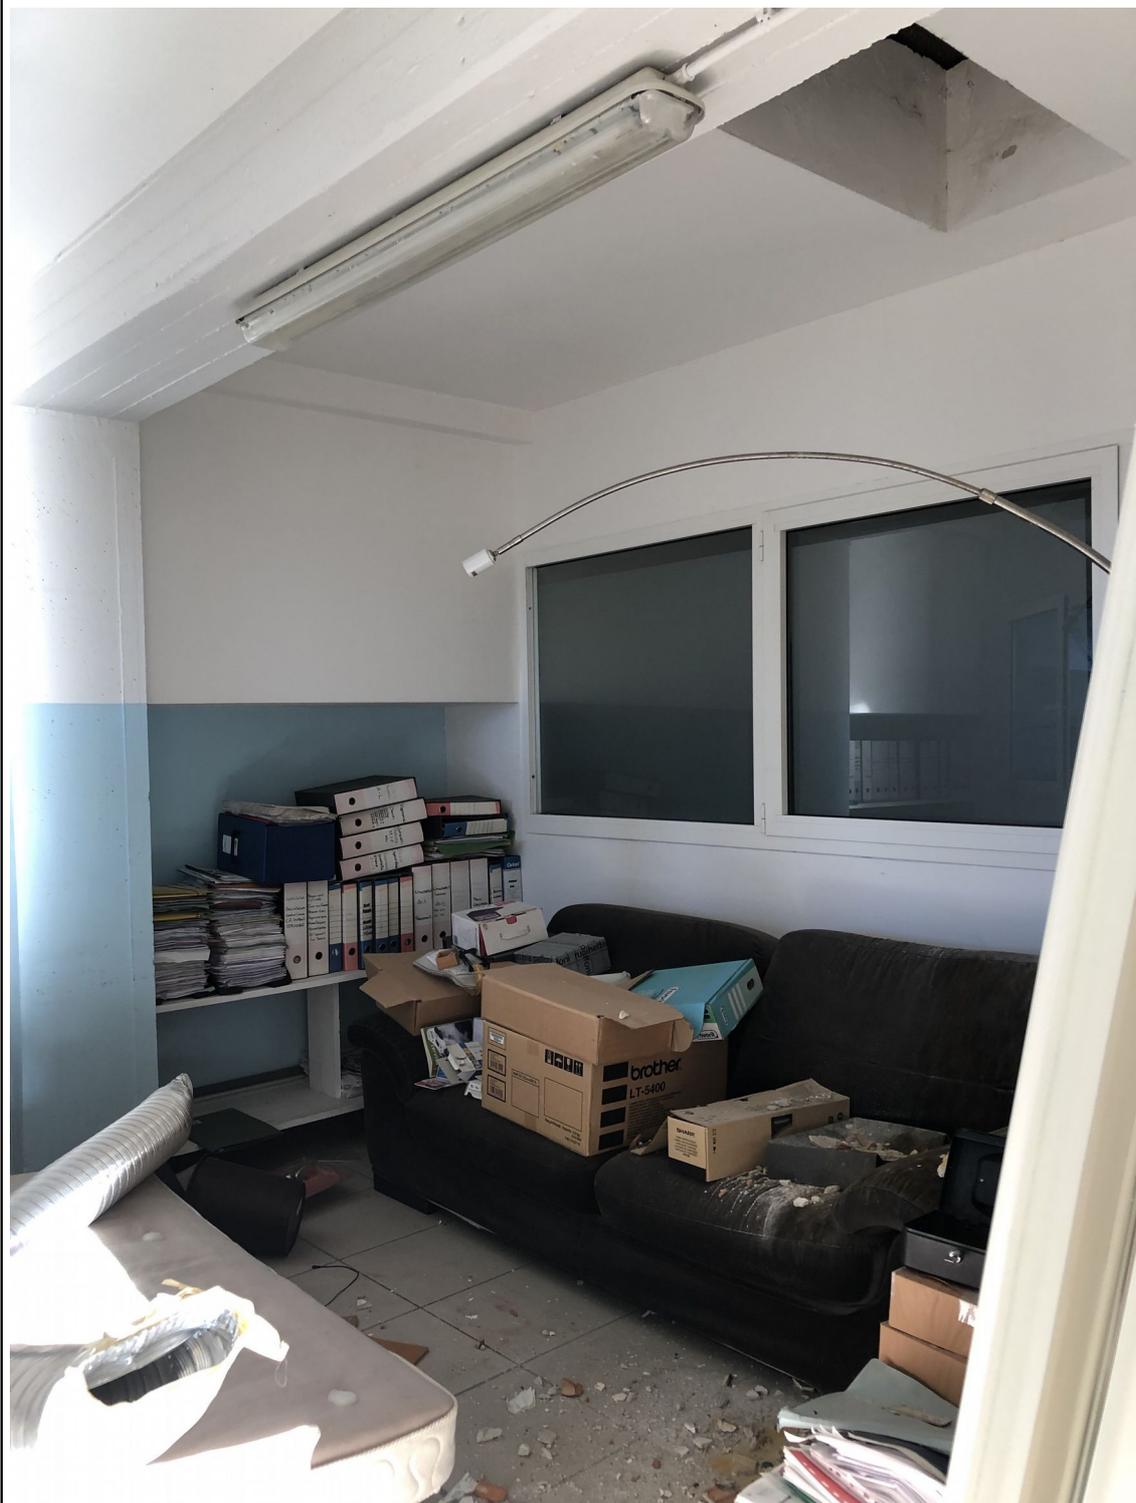
Foto n.13

Descrizione: **Zona con una delle quattro aperture nel lastrico solare.**

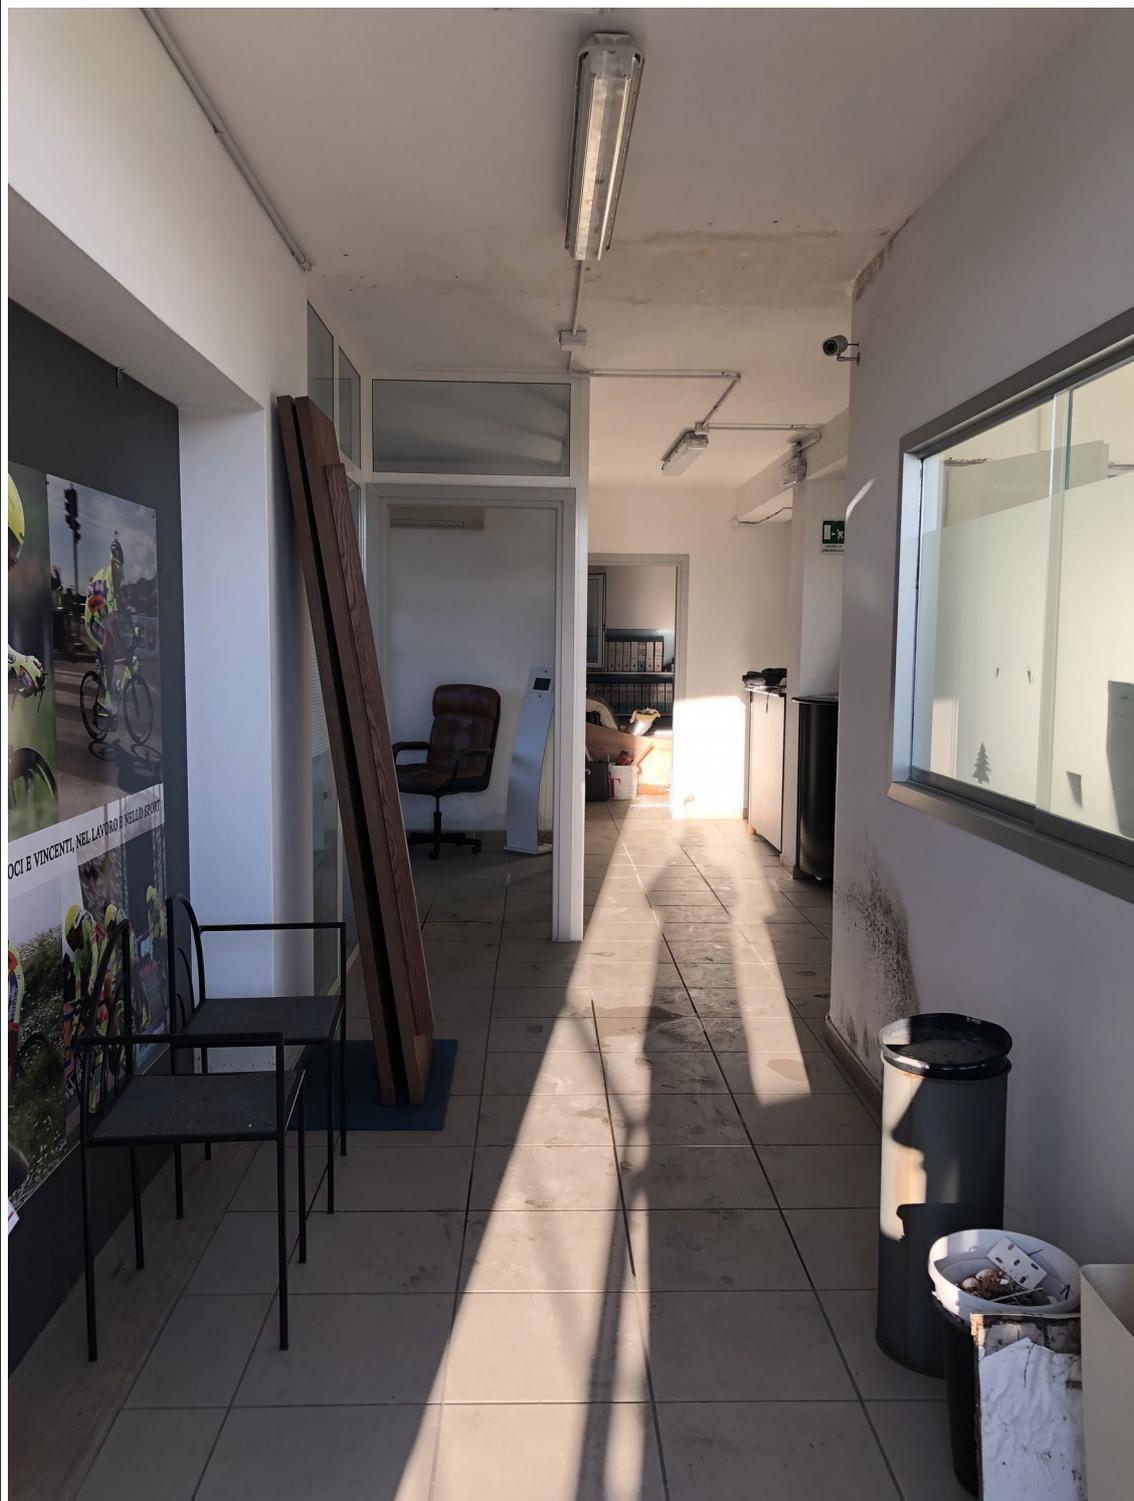
Foto n.14

Descrizione: **Zona ingresso.**

Sono stati riscontrati importanti ed evidenti segni di infiltrazioni d'acqua in alcuni locali con interessamento dei soffitti e delle pareti, con formazione di muffe ed efflorescenze e ammaloramento delle pareti.

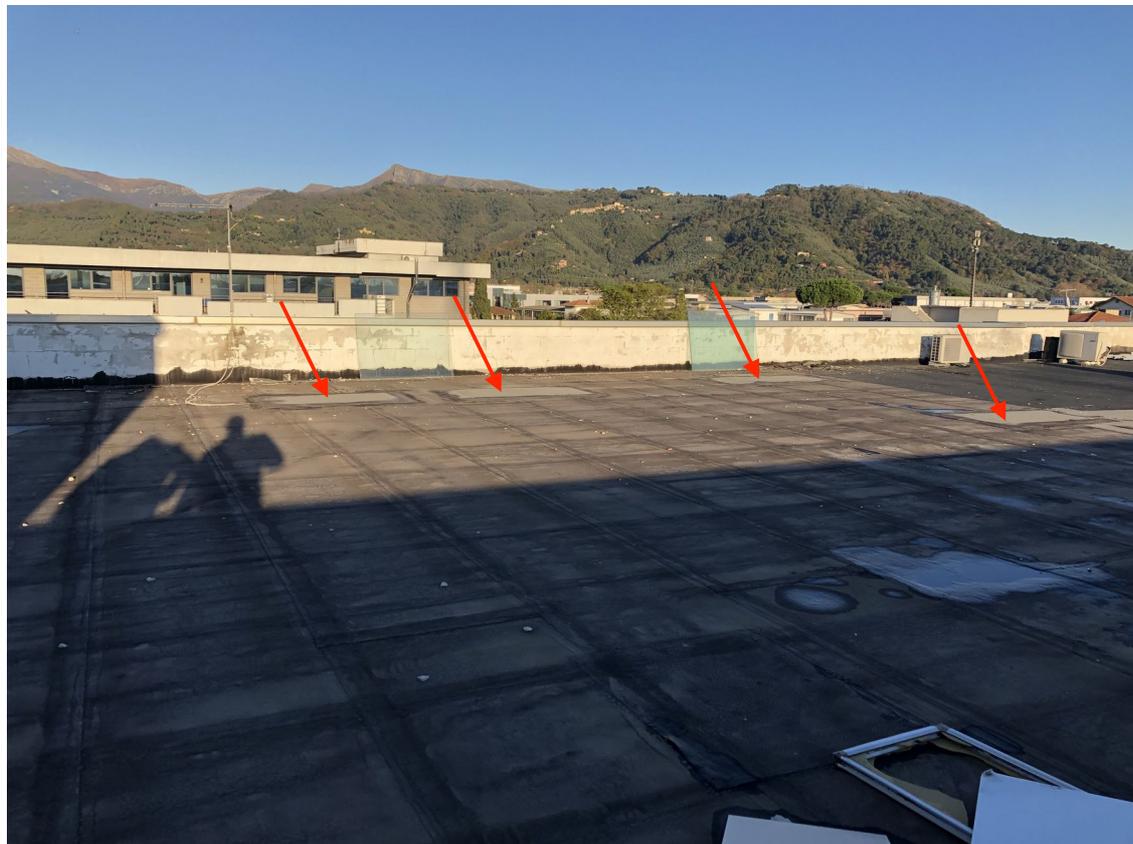
**Foto n.16**

Descrizione: ***Lastrico solare di proprietà di terzi - aperture tamponate.***

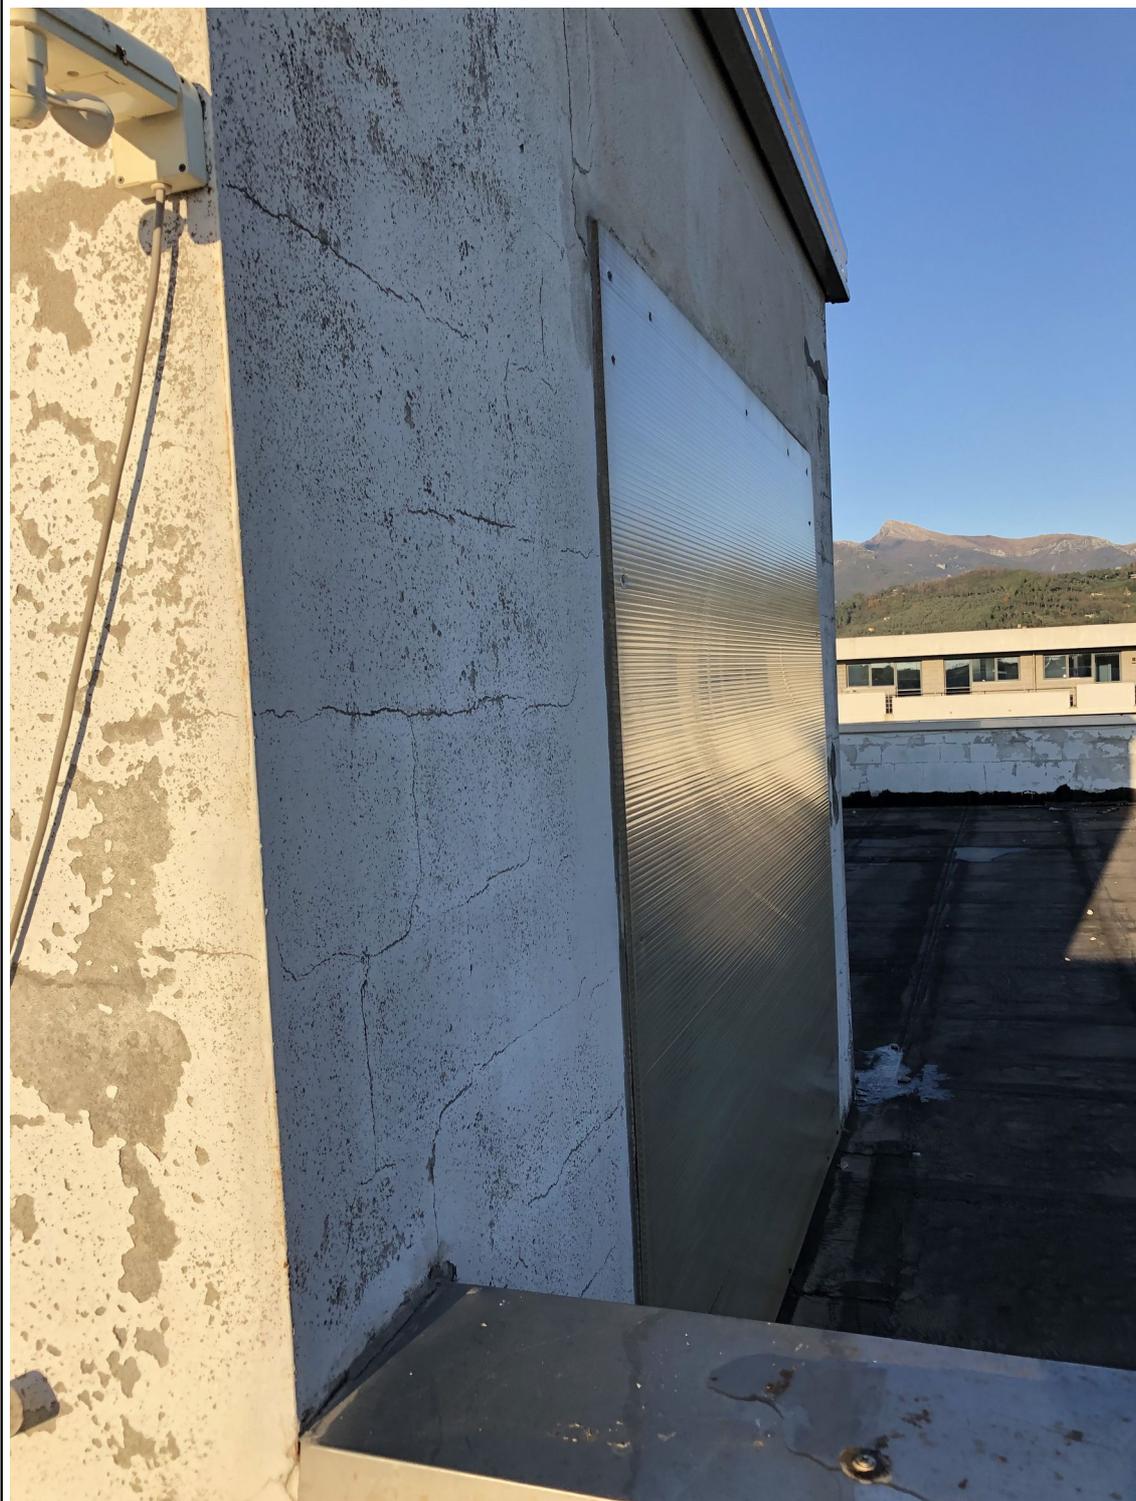
Foto n.17

Descrizione: ***Extracorsa vano montacarichi sul lastrico solare di proprietà di terzi.***
