# TRIBUNALE ORDINARIO - LECCO

### 194/2019

## CONSULENZA ESTIMATIVA GIUDIZIARIA

**A U.I. con destinazione accessoria** a LECCO Via Catullo 9 (si corregge la denominazione della via riportata nell'atto di pignoramento), della superficie commerciale di **165,00** mq per la quota di 1/1 di piena proprietà ( \*\*\* DATO OSCURATO \*\*\* )

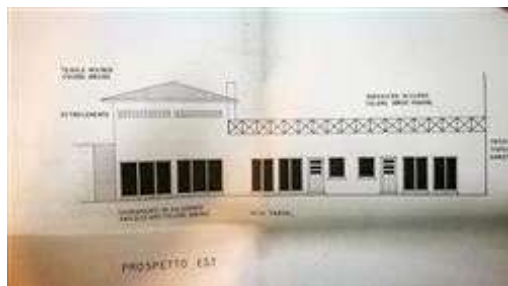
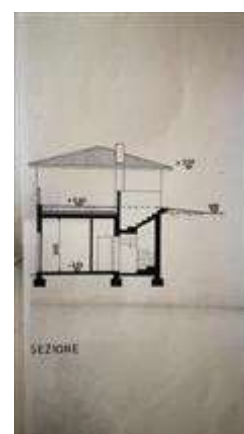
Sono state rilevate le seguenti difformità: rispetto al progetto autorizzato e depositato presso l'UTC di Lecco: -mancata rappresentazione nella pianta e sezione di progetto, del controsoffitto nei locali "sala biliardo" e "taverna" ; -il locale "cantina", risulta attualmente diviso in due da un tavolato per ricavare un ripostiglio sottoscala in difformità con quanto rappresentato nel progetto. - nella sezione e nei prospetti, non è rappresentata la tettoia di minima profondità tuttavia realizzata per tutta la lunghezza del terrazzo soprastante, a protezione delle aperture finestrate; - manca la struttura esistente a copertura della scala di collegamento diretto tra l'u.i. ed il terrazzo (giardino pensile"); - non è indicato il setto in cls realizzato sul confine tra il terrazzo e il terreno al sub.704; -il terrazzo è rappresentato con ringhiera dal disegno diverso dell'esistente.

Le difformità sono regolarizzabili mediante: P.E. in Sanatoria per le difformità sopra indicate che dovrà essere definita nei dettagli con l'UTC di Lecco.

- P.E. in Sanatoria per le difformità riscontrate, rispetto alla P.E. autorizzata (escluso la sanzione che dovrà essere determinata dall'U.T.C.). Approssimativamente:€.2.000,00

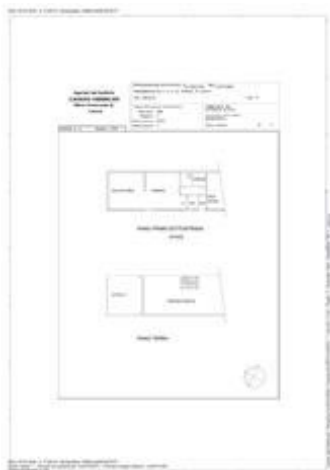
Scheda catastale U.I. sub.701

Sono state rilevate le seguenti difformità: In sede di sopralluogo eseguito in data 16/07/2020, raffrontando lo stato attuale con la documentazione catastale reperita dal Perito, sono emerse alcune difformità: - l'altezza dei locali "biliardo" e "taverna" risultano inferiori a quelle indicate nella pratica edilizia, per la presenza di controsoffitto in legno a cassette; - non è rappresentato, in scheda catastale il camino esistente nel locale "taverna": - il locale cantina diversamente da come è rappresentato nella scheda catastale risulta attualmente diviso in due parti probabilmente al fine di creare un piccolo locale ripostiglio-sottoscala con accesso esterno all'unità immobiliare; - in corrispondenza del terrazzo di copertura ("giardino pensile"), non sono riportati nella scheda catastale, un muro con annessa fioriera posto a parziale mascheramento di quest'area, sul confine con il Sub.704 ed un muretto di contenimento posto a separazione della zona pavimentata del terrazzo da quella a prato; - la pianta complessiva del fabbricato in riferimento del locale "sala giochi" è riportato graficamente in modo errato. Raffrontando la scheda catastale con la pianta del progetto allegato alla pratica edilizia comunale ed anche con l'esistente, il locale "sala giochi" risulta rappresentato con forma e superficie leggermente diversa (non è stato effettuato un rilievo geometrico da parte del Perito). Sarà necessario procedere a rilievo strumentale geometrico al fine di sanare la situazione in essere, se necessario. (Vedi All. 3 e 11)

Le difformità sono regolarizzabili mediante: correzione della scheda catastale Sub.701. Per la

- Correzione della scheda catastale, previo rilievo . Solo indicativamente: € 1.700,00

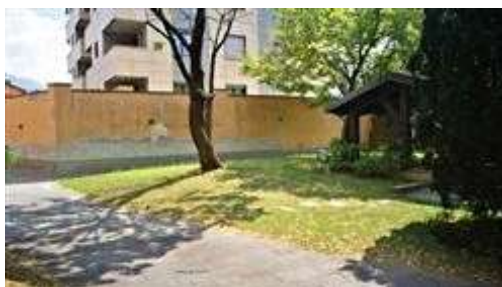
*Vista dell'area esterna di proprietà, limitrofa al terrazzo di copertura del fabbricato (giardino pensile) e all'area comune al Mapp.2664*

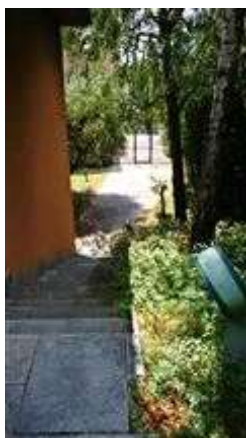
*Scala esterna di proprietà che permette di raggiungere l'area esterna di proprietà e accedere all'U.I.*

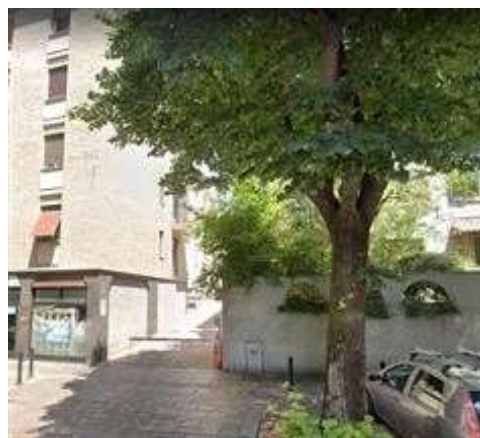
*Imbocco della strada privata da Viale F. Turati*

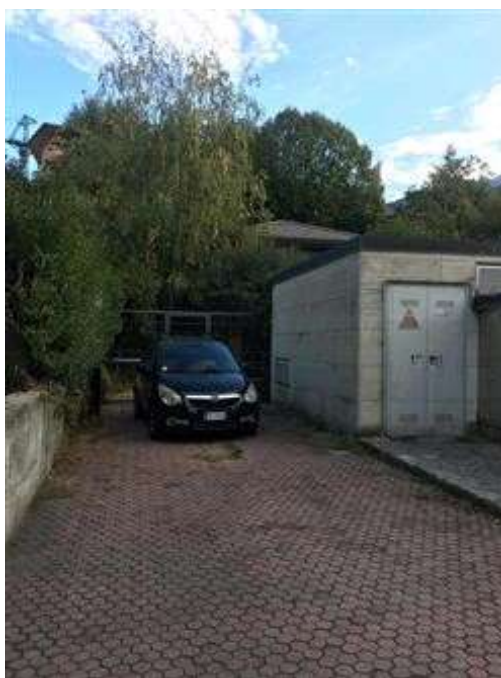
*Accesso carrabile dalla strada privata*

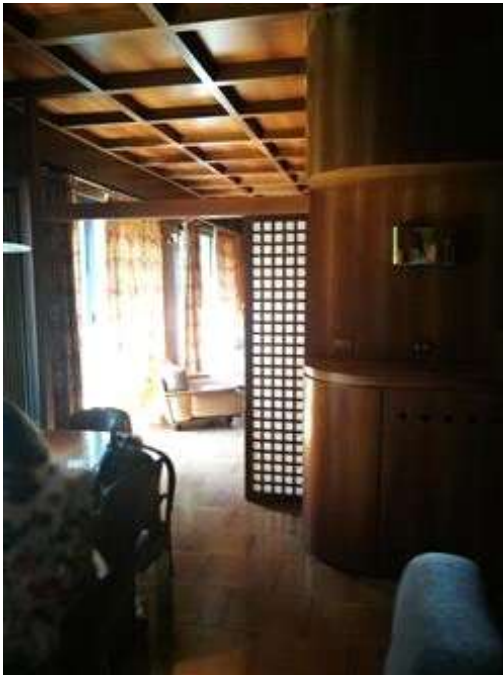
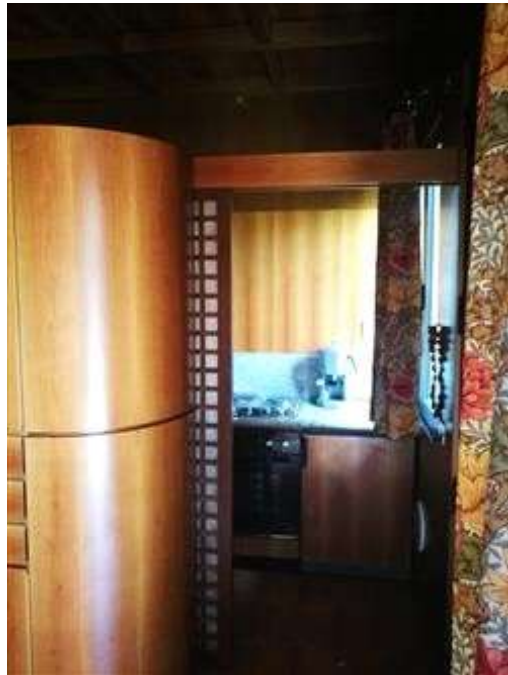
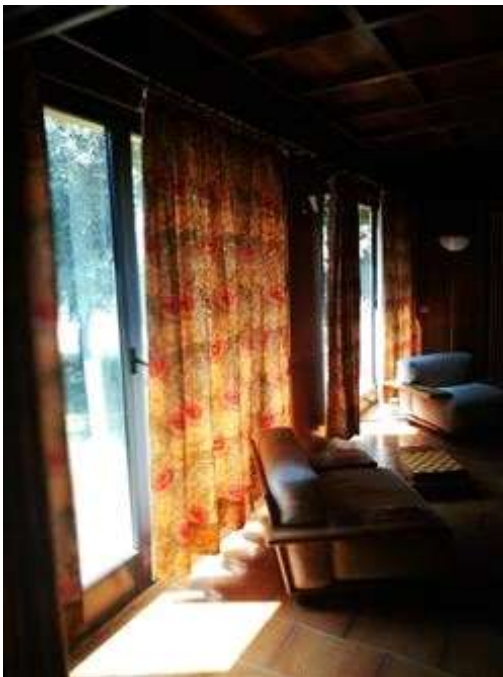
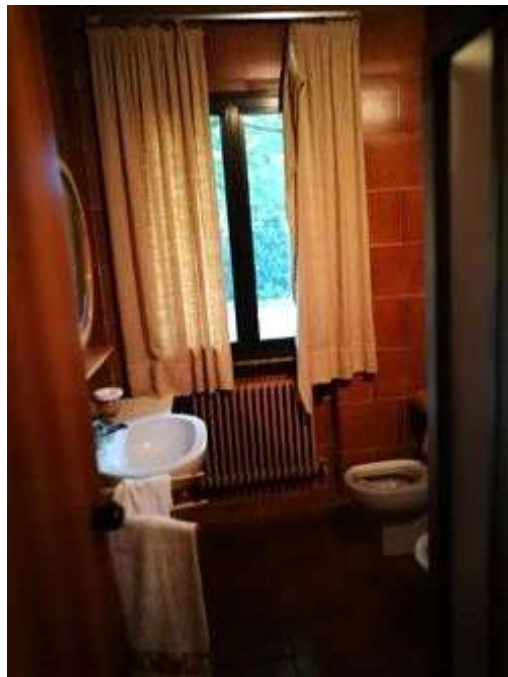
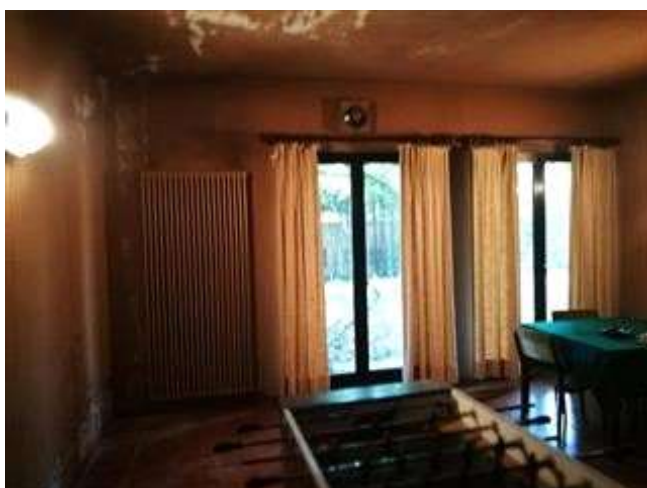
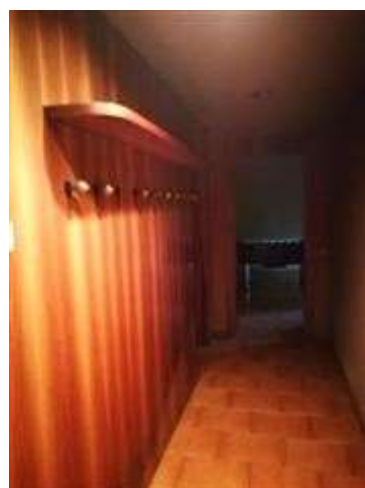
Si fa presente che in diversi punti, con particolare evidenza nel locale "sala giochi" in corrispondenza delle pareti ed a soffitto, nonché sul soffitto del bagno, sono visibili estese tracce di umidità dovute ad infiltrazioni d'acqua, con scrostamento dell'intonaco (trovandosi i locali, coperti dal sovrastanti terrazzo con giardino e, nel caso della "sala giochi", confinante con il terrapieno circostante (altra proprietà)..

La messa a norma e la conformità degli impianti presenti dovrà essere verificata.
