**Tribunale di Locri**  
**Sezione Civile – Esecuzioni**

**PROCEDIMENTO CIVILE N° 3/16 R. Es. (cui è stato riunito il proc. N. 15/17 R. Es.)**

**RELAZIONE di CONSULENZA TECNICA D'UFFICIO**

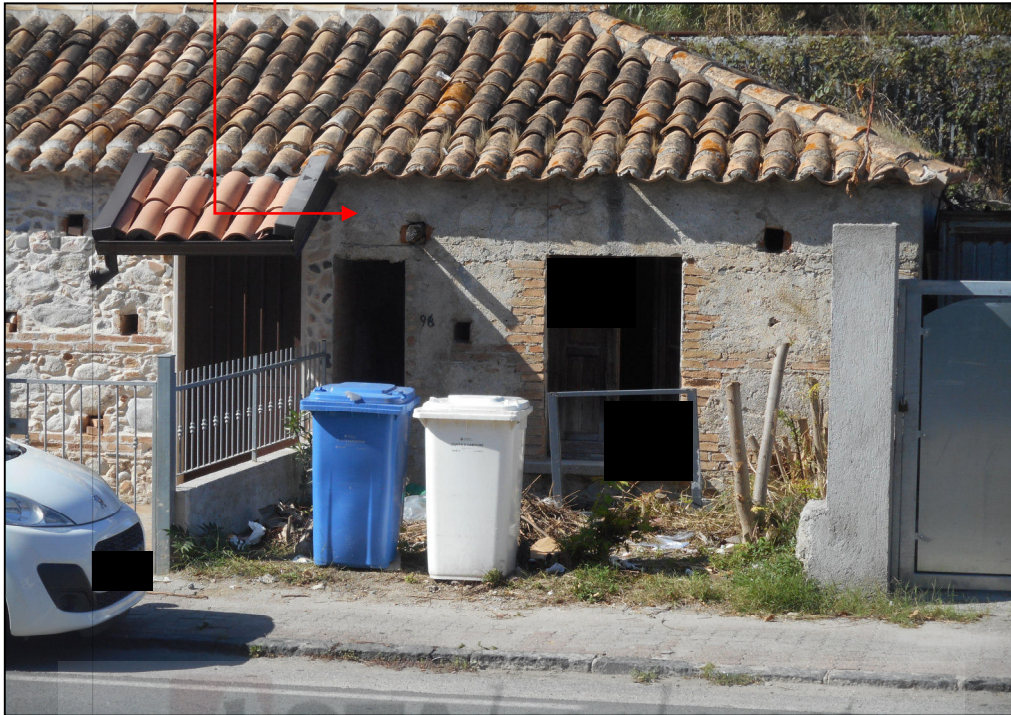
(Foto n. 1)

L'intero stabile di cui ne fa parte, è in buone condizioni di conservazione, mentre la parte riguardante l'unità immobiliare in questione, è in completo stato di abbandono; le corti esistenti a est e ad ovest, sono sporche e piene di vegetazione spontanea, derivanti dalla totale incuria; il corpo di fabbrica si presenta in pessimo stato di conservazione, con gli infissi esterni praticamente inesistenti, e gli intonaci consumati dalle intemperie, stessa cosa all'interno dove il tetto è cadente, le pareti piene di umidità che hanno causato il rigonfiamento e il distaccamento degli intonaci e i pavimenti praticamente inesistenti; per cui questa condizione, rende l'immobile praticamente inagibile.

Unità Immobiliare  
Foglio 15 Particella 58  
sub 4

*Le opere da eseguire riguardano tutte le finiture interne ed esterne, il tetto di copertura che va interamente rimosso e ricostruito con nuove tecnologie, tutti gli impianti completamente inesistenti; e per dette opere si andrà a spendere circa 25.000,00.*

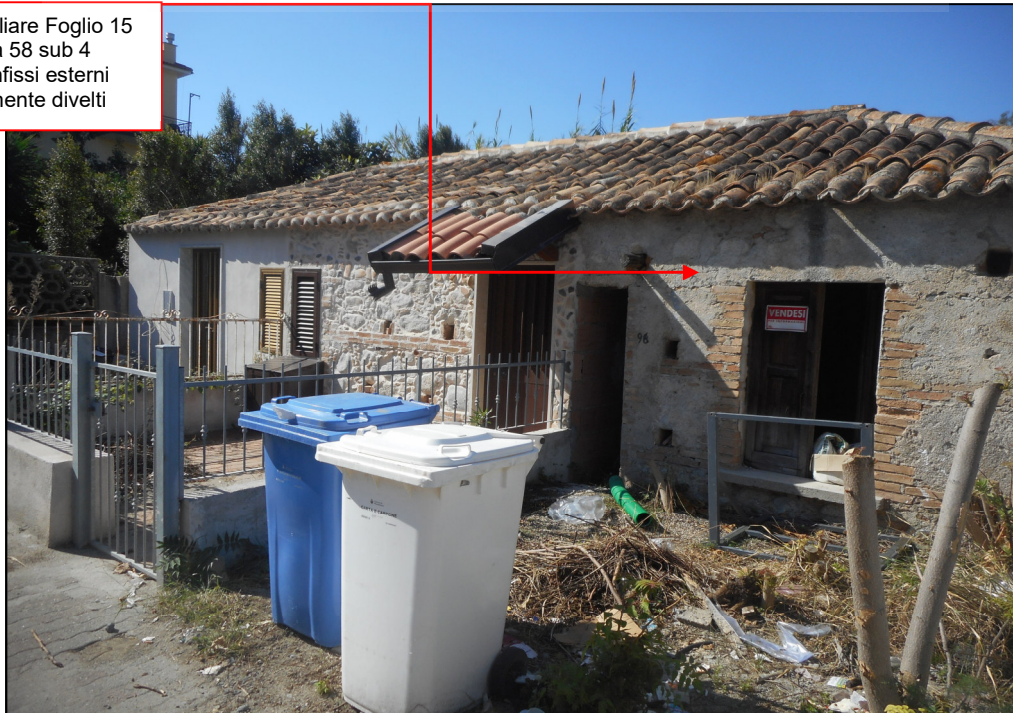
(Foto n. 2)

Unità Immobiliare Foglio 15  
Particella 58 sub 4  
Dettaglio infissi esterni  
completamente divelti

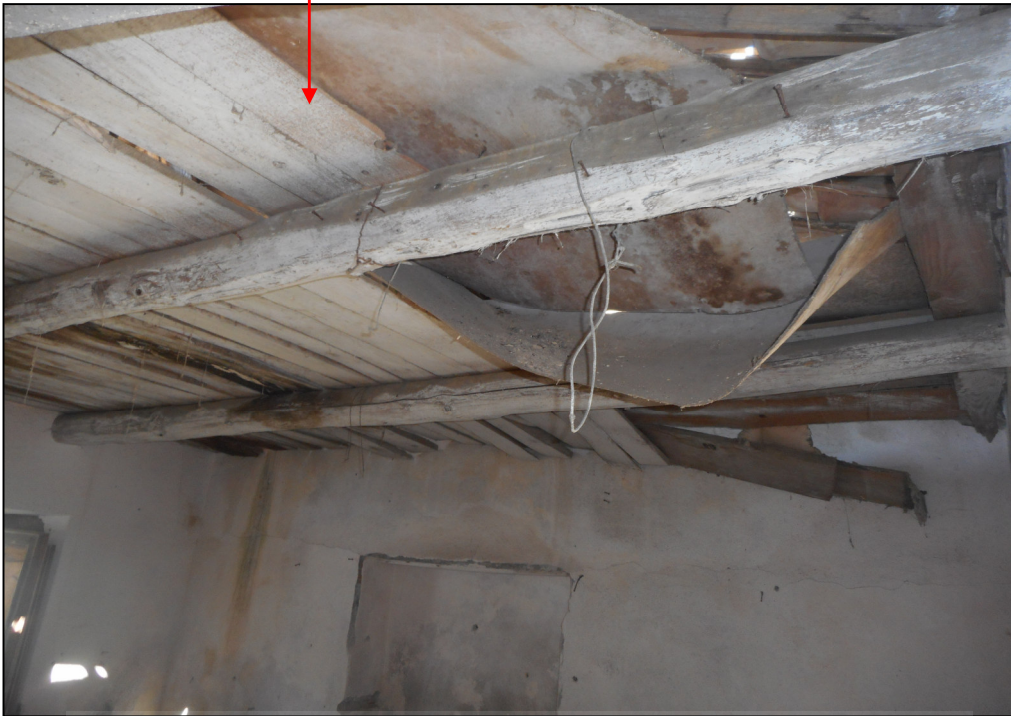
(Foto n. 3)

*Come detto in precedenza questo immobile, facente parte di un maggior fabbricato edificato intorno agli anni 50 e comunque prima del 01/09/1967, è in pessimo stato di conservazione, condizione che andrà ad incidere sulla determinazione di mercato, perché così come si trova, se immessa sul mercato immobiliare, il fabbricato non sarà affatto appetibile, in quanto non raggiunge minimamente i requisiti minimi di agibilità/abitabilità; requisiti ottenibili con radicali interventi di manutenzione, che vadano a risolvere le molteplici criticità presenti su di esso.*

Unità Immobiliare Foglio 15  
Particella 58 sub 4  
Dettaglio interno copertura in  
legno

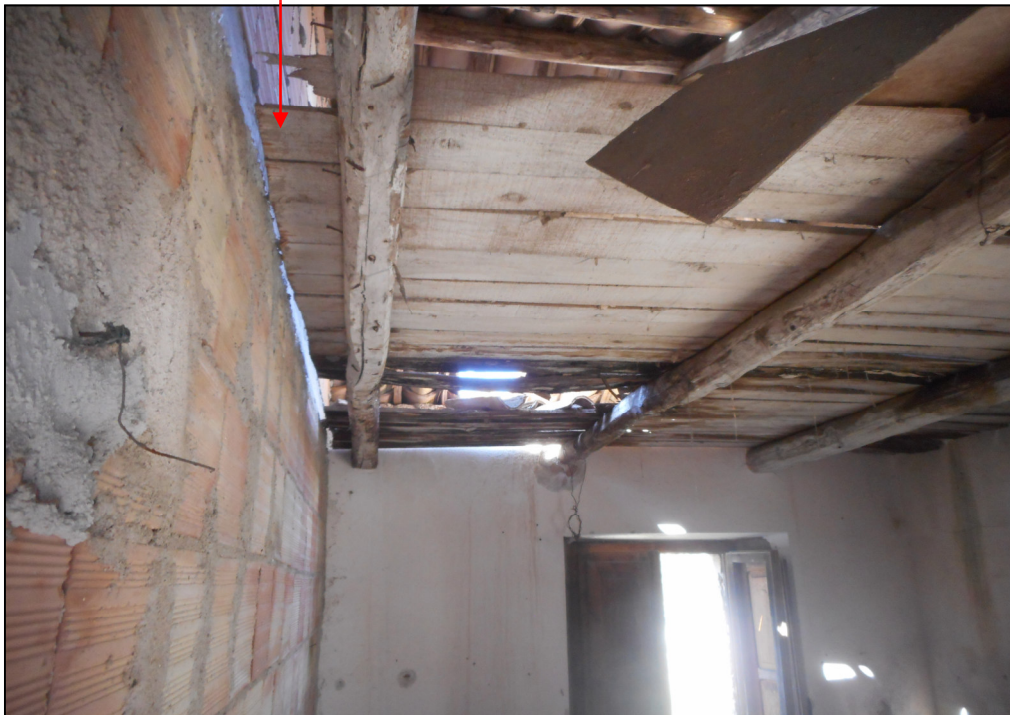
(Foto n. 4)

Unità Immobiliare Foglio 15  
Particella 58 sub 4  
Dettaglio interno copertura in  
legno

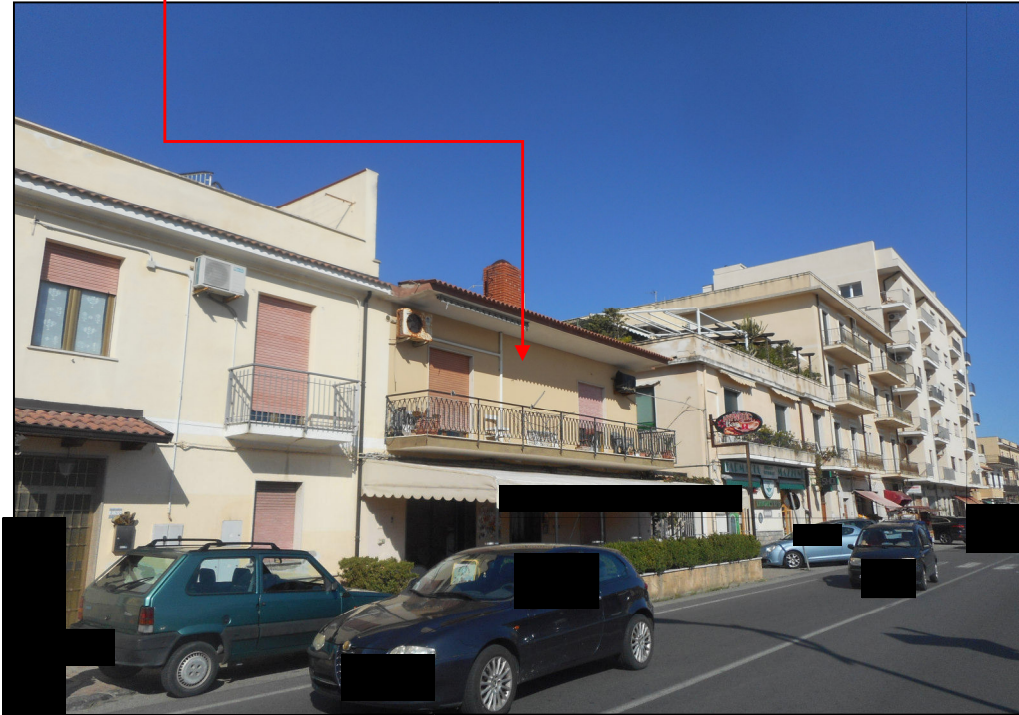
(Foto n. 5)

Trattasi di un immobile avente struttura portante, parte in muratura e parte in cemento armato e copertura a terrazza praticabile, confinante a nord con proprietà [REDACTED] a est con la Via Nazionale Ionica e a ovest con Ferrovia dello Stato linea Reggio Calabria Metaponto; ad esso si accede, al piano terra, direttamente dalla Via nazionale Ionica, attraverso una porzione di corte esistente tra l'immobile e la stessa strada, al piano primo invece, l'accesso avviene attraverso la scala esclusiva posta sul lato nord che permette l'accesso anche al terrazzo, attraverso un abbaino la cui copertura è in lastre di eternit; sempre sul lato nord esiste una porzione di corte esclusiva.

Complessivamente, l'immobile si presenta in buono stato di conservazione e manutenzione; ed infatti le facciate si presentano ben rifinite e prive di lesioni di rilevante importanza, ad esclusione della parete lato nord sulla quale, a causa dell'umidità proveniente dal pavimento in cemento della corte, presenta distaccamenti di pittura e di qualche porzione di intonaco; stessa situazione a livello dei solai, i quali si presentano asciutti, senza macchie di infiltrazioni derivanti dalla soletta, segno che quest'ultima è ben impermeabilizzata.

Situazione diversa sulle facciate lato sud (porzione non in aderenza) e lato ovest; di cui la prima è priva della parte di finitura colorata ed è macchiata dallo scivolamento dell'acqua piovana proveniente dal terrazzo.

Unità Immobiliare Foglio 15  
Particella 165 sub 5 e 6

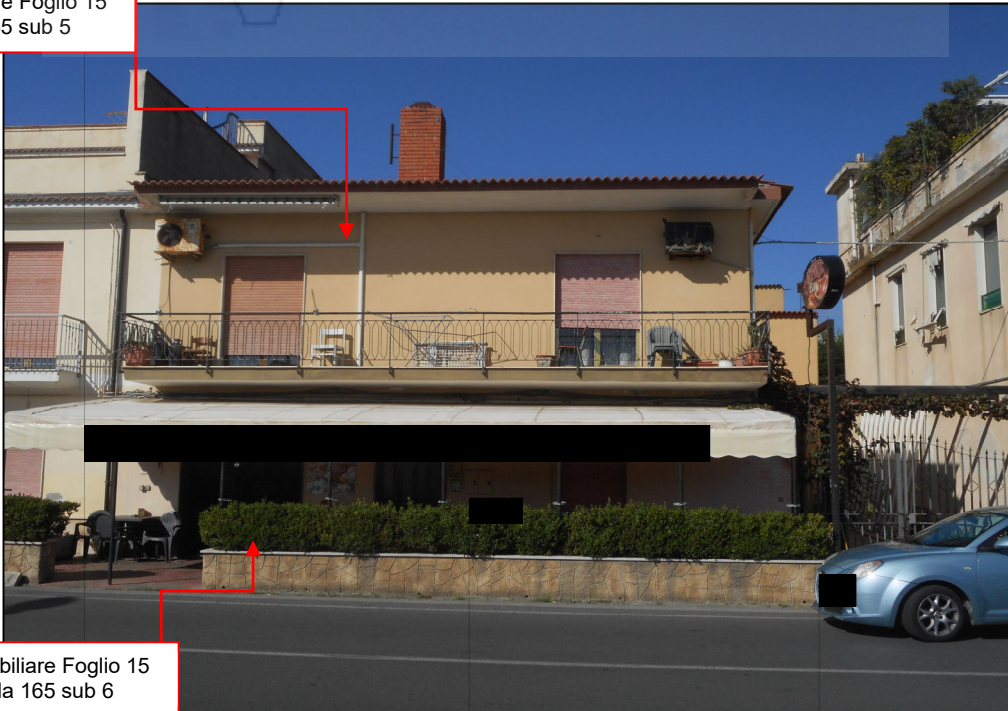
(Foto n. 6)

*L'immobile è completamente rifinito, ed è munito di impianto elettrico idrico e di scarico; gli infissi sono in alluminio anodizzato, con vetro singolo e le chiusure oscuranti sono delle tapparelle in plastica tipiche degli anni '70, come del resto lo sono tutte le finiture e gli impianti sopra citati.*

*Nel complesso, è in buono stato di conservazione e manutenzione, ed alla data della presente è agibile ed abitabile.*

Unità Immobiliare Foglio 15  
Particella 165 sub 5
