## TRIBUNALE ORDINARIO DI RAGUSA

### ESECUZIONE IMMOBILIARE n. 227/2021

# Perizia Immobiliare del C.T.U.

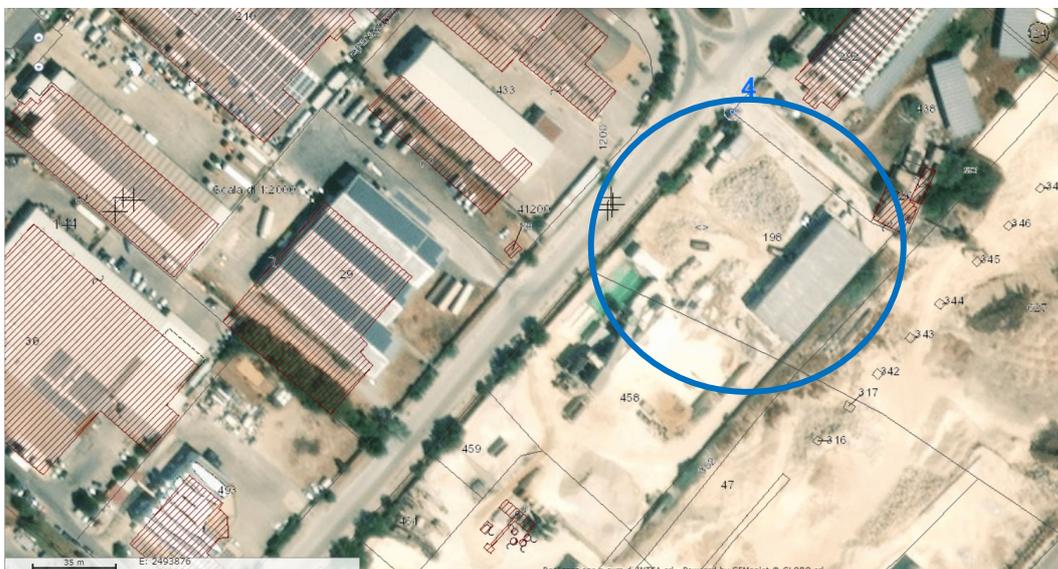
Nello specifico, il fabbricato in esame non risulta inserito in mappa, tant'è vero che nella particella catastale su cui si erige (la 198 al catasto terreni, divenuta 636 al catasto fabbricati, d'ufficio) riscontriamo dei "baffetti", simbolo che l'ente inserisce per segnalare che su di essa vi è un "mai dichiarato" e può essere rimosso soltanto mediante la presentazione di "tipo mappale" (Pregego) a cura di un tecnico abilitato. Di conseguenza, non esiste alcuna planimetria catastale del capannone, documento essenziale per una eventuale futura compravendita del bene, pertanto, a seguito dell'approvazione del mappale e costituzione del cosiddetto "ente urbano" al catasto fabbricati, bisognerà redigere definitivo accatastamento (DoCFa), producendo al catasto la planimetria del capannone e attribuendo ad esso la giusta rendita.

Nella mappa catastale-satellitare (sovrapposta) sopra allegata, si evince quanto suddetto riguardo l'inesistenza in mappa di tale immobile, mentre per quanto concerne le altre particelle, ossia terreni a servizio e di pertinenza del capannone, i dati catastali coincidono perfettamente sia con quelli visionati dall'esperto nel fascicolo procedurale e sia con quanto riscontrato dallo stesso sui luoghi durante le operazioni peritali.

Concludendo, l'onorario che potrà richiedere il professionista incaricato ad effettuare l'accatastamento (mappale e docfa), compresi rilievi topografici e architettonici, può variare da un minimo 2.000 € a un massimo di 2.500 €, oltre iva 22 % e cassa 4 o 5%, nonché 209 € di spese di presentazione degli atti di aggiornamento, quindi, cautelativamente preventiviamo un costo di regolarizzazione catastale di 3.000,00 € da decurtare al valore finale dei beni immobili di cui al lotto 1.
