TRIBUNALE DI ASCOLI PICENO

Consulenza Tecnica d'Ufficio
nell'esecuzione immobiliare n. 196/2010 promossa da:

INTEGRAZIONE CONSULENZA TECNICA D'UFFICIO

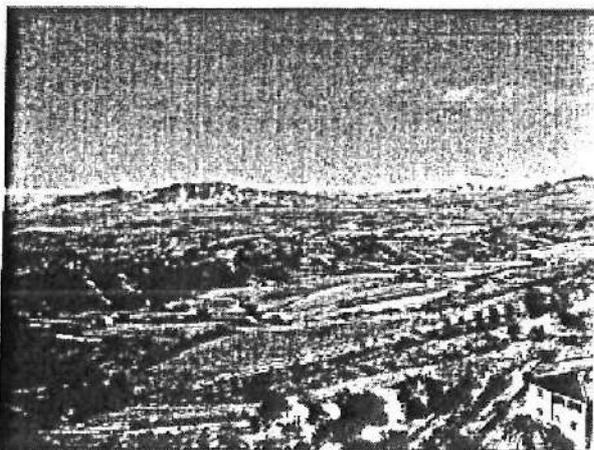
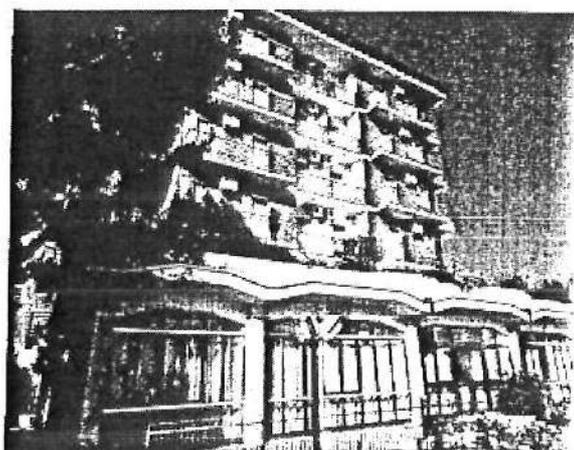
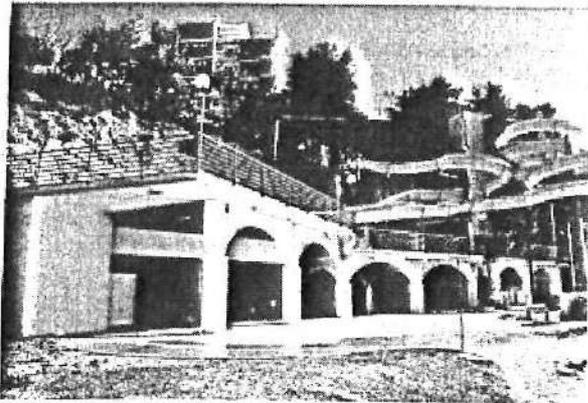
La documentazione fotografica allegata alla CTU e di seguito riproposta, a conferma di quanto espresso, dimostra che, diversamente da quanto sostenuto in sede di osservazioni critiche, le giornate scelte per i sopralluoghi apparivano particolarmente indicate per lo svolgimento di tali funzioni.

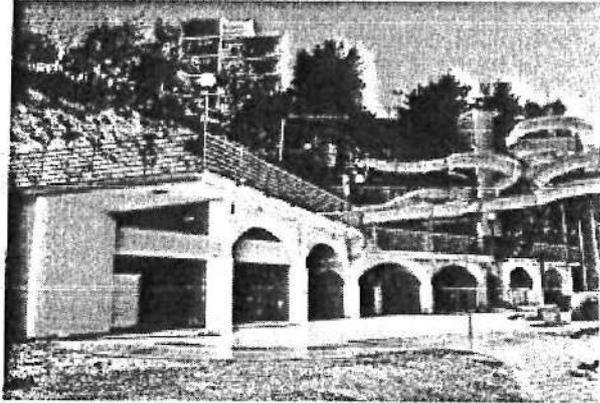
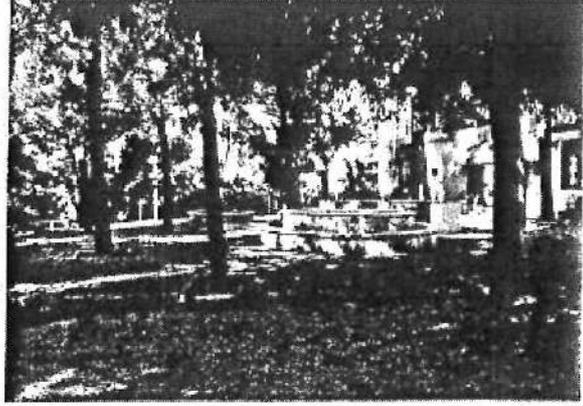
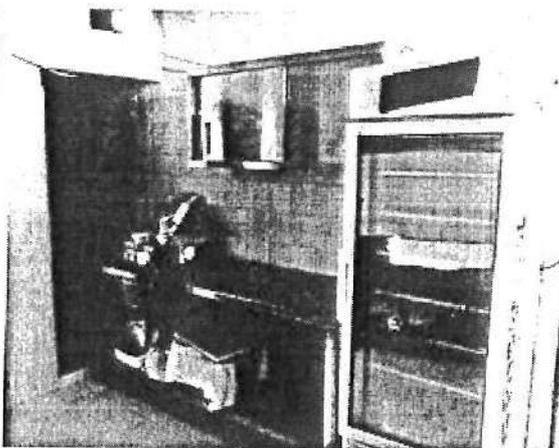
“PARCO ACQUATICO” – IMPIANTO ACQUASCIVOLI, BAR, RISTORANTE E DISCOTECA, SPOGLIATOI, STRUTTURE SPORTIVE, CUCINA, LOCALI ACCESSORI, GALLERIA.

Si riporta documentazione fotografica redatta in fase di sopralluogo che conferma la presa visione di tutti i beni accessori oggetto di stima.

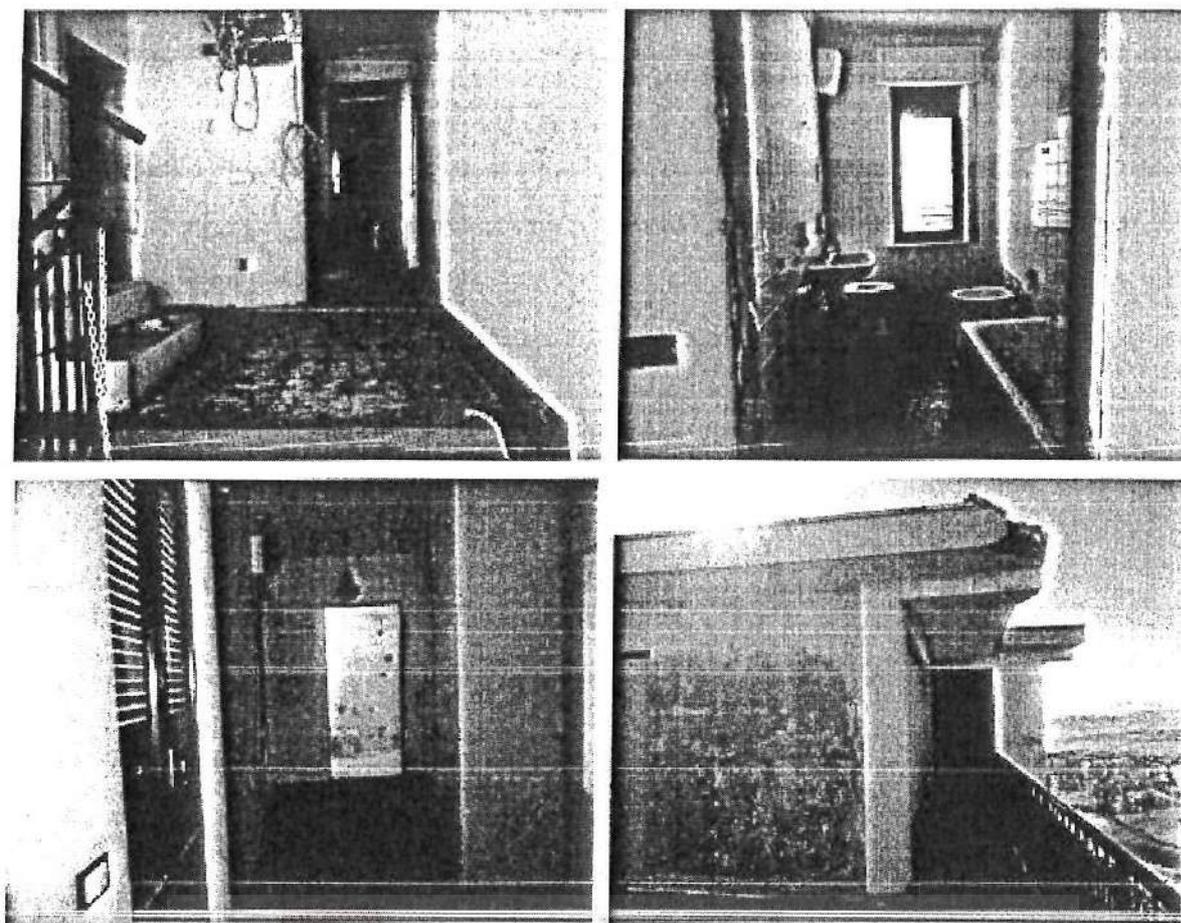
Alla data di accesso agli immobili, al piano sesto del complesso alberghiero erano in corso lavori di ristrutturazione. In merito alle eventuali opere di completamento realizzate, poichè successive agli accessi effettuati ed al deposito della CTU del 14/05/2012, il sottoscritto non è in grado di relazionare. *Qualora il Giudice dell'Esecuzione lo ritenga necessario, ci si rende disponibili a redigere perizia di stima supplementare relativamente alle opere realizzate successivamente al deposito della CTU.*

Si riporta documentazione fotografica redatta in fase di sopralluogo che conferma la presenza di lavorazioni in essere non completate.

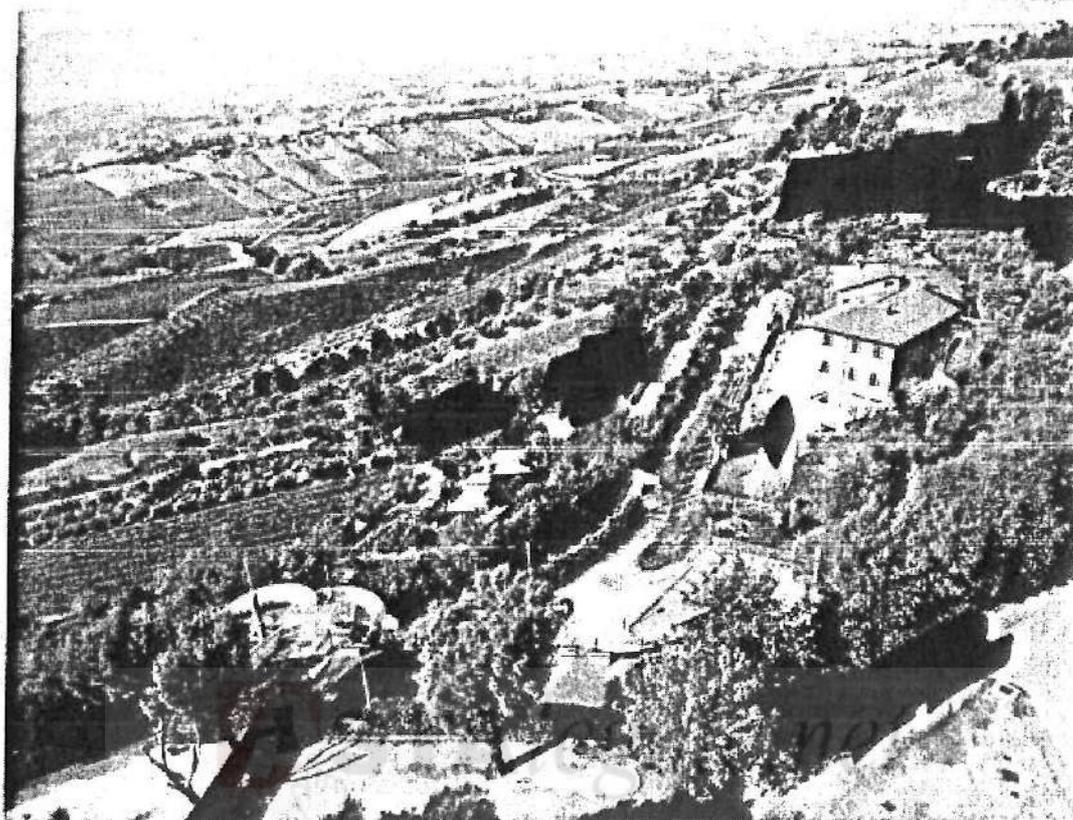
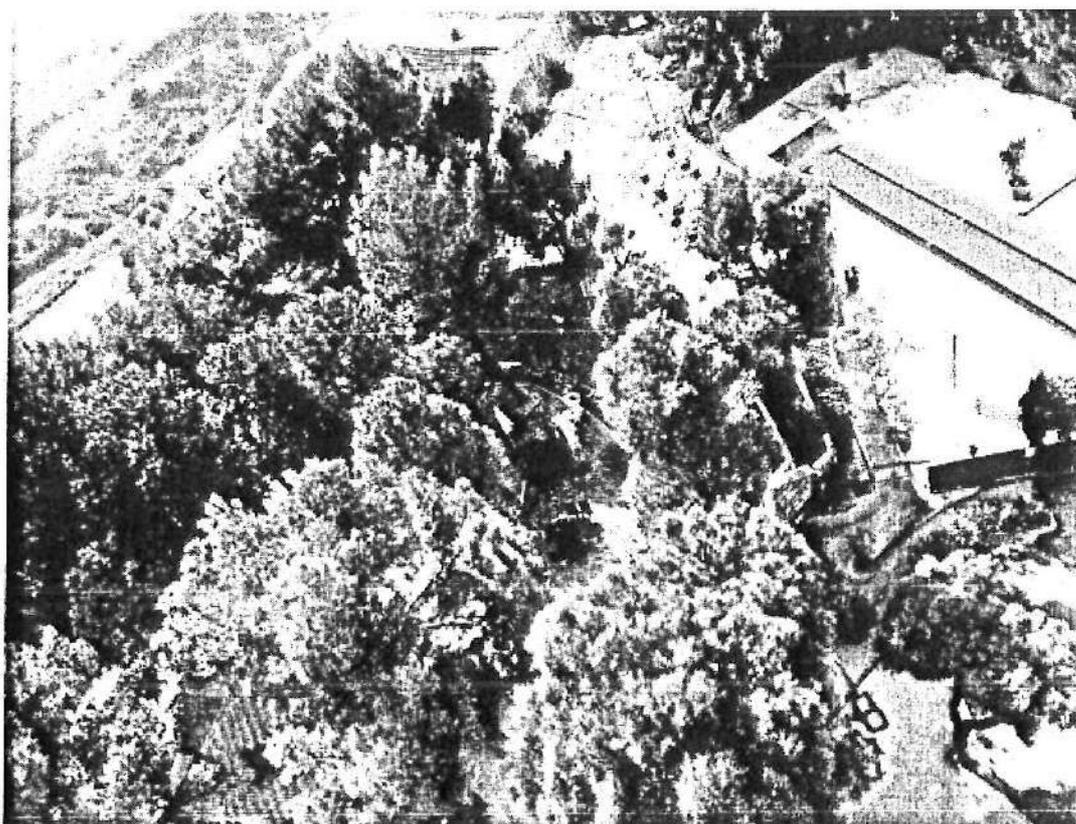
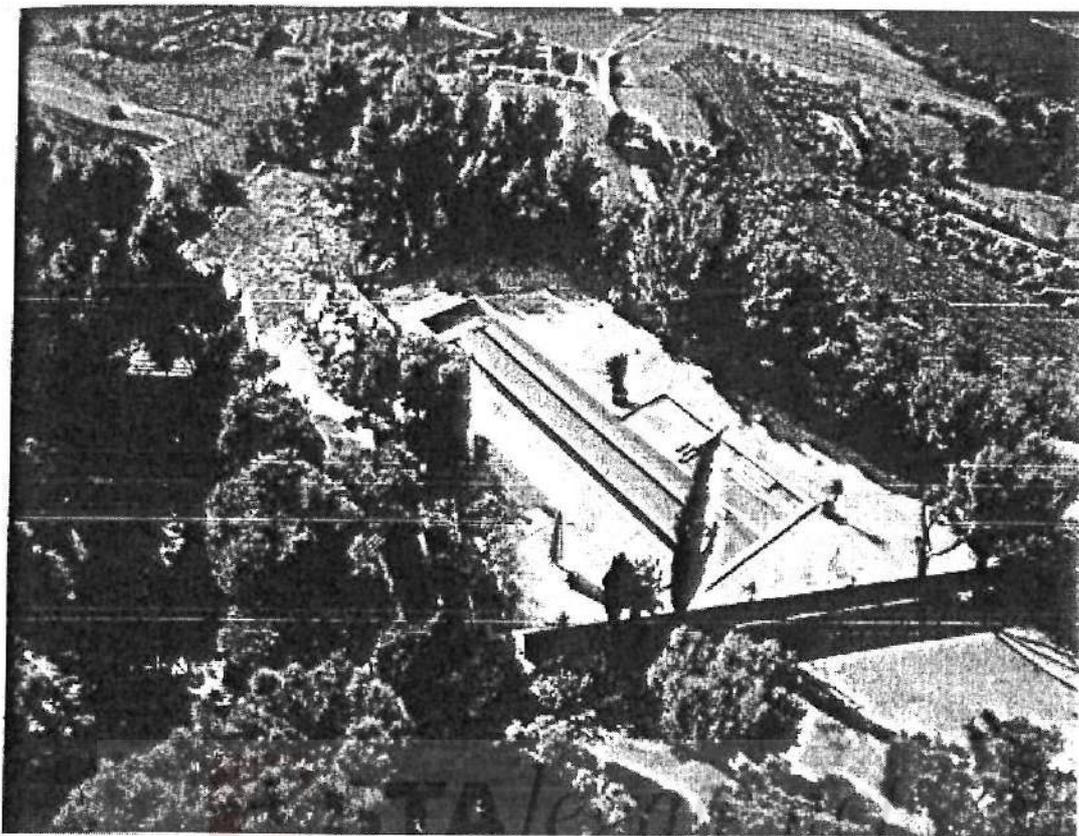
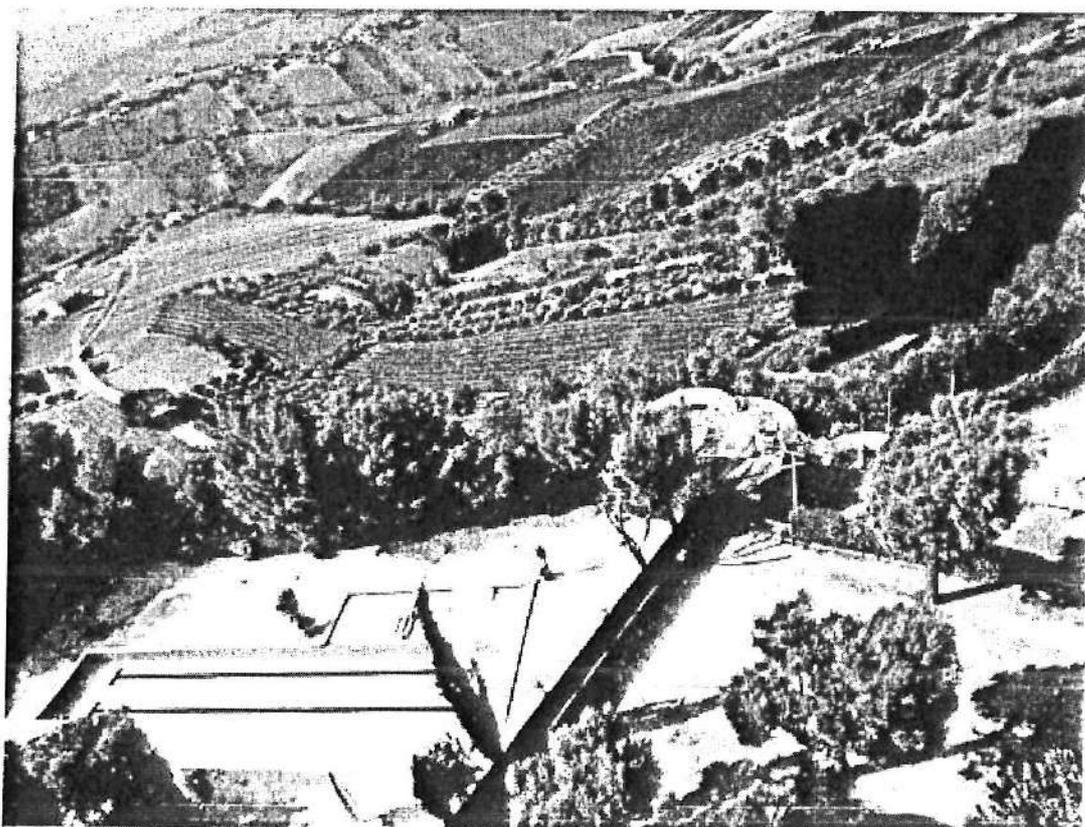
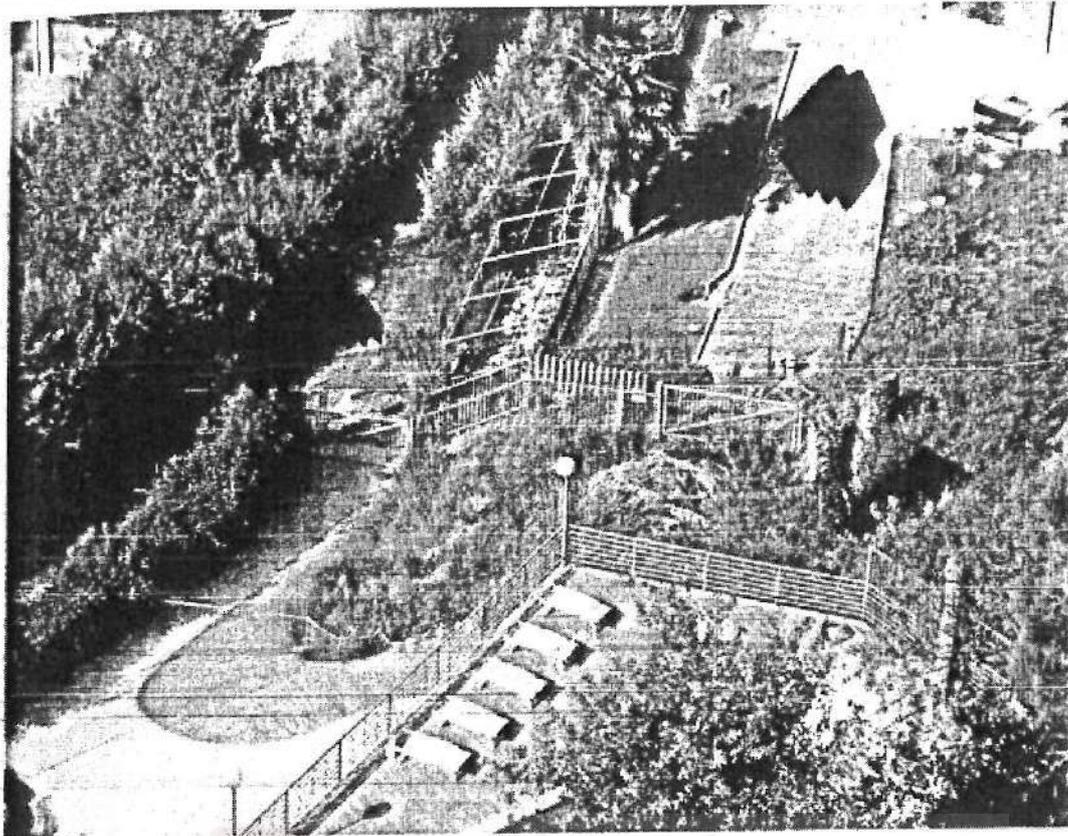
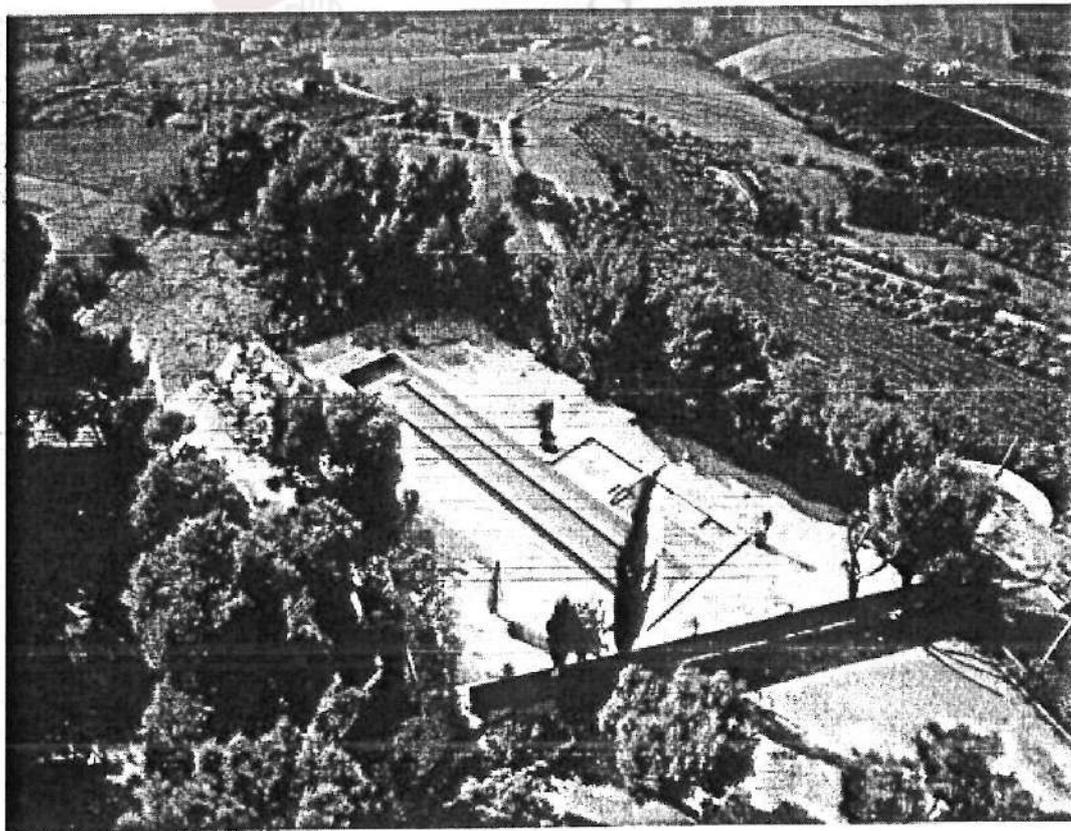
**Report fotografico dell'adeguamento della piscina
con relativa impiantistica e sistemazione dell'area esterna**

I lavori di adeguamento della piscina hanno comportato la riduzione della profondità e delle dimensioni planimetriche della stessa, nuovo impianto di tipo a sfioro con una realizzazione di un'area natatoria e rifacimento della pavimentazione, rampa di accesso all'impianto per soggetti diversamente abili, adeguamento degli impianti tecnologici.

La piscina realizzata si configura come un impianto di Categoria "B", a "bordo sfioro" e l'intero bacino (nuoto e area benessere).

L'impianto risulta caratterizzato da due zone distinte ma connesse tra di loro:

Una vasca principale, con due corsie semi olimpioniche, destinata principalmente all'attività del nuoto, la cui profondità è a fondo costante;

Una vasca secondaria, adiacente e comunicante con quella principale, dedicata al "benessere".

Questa zona a sua volta è divisa in due parti: quella principale presenta, oltre alla scalinata di accesso, una serie di accessori dedicati al benessere quali doppi lettini idromassaggio ad aria, sedute ad idromassaggio etc. La zona restante è rappresentata da un ingresso in pendenza la cui profondità risulta variabile. Le pareti della piscina sono state realizzate con struttura mista in acciaio e calcestruzzo e il canale di sfioro in acciaio plastificato a caldo.

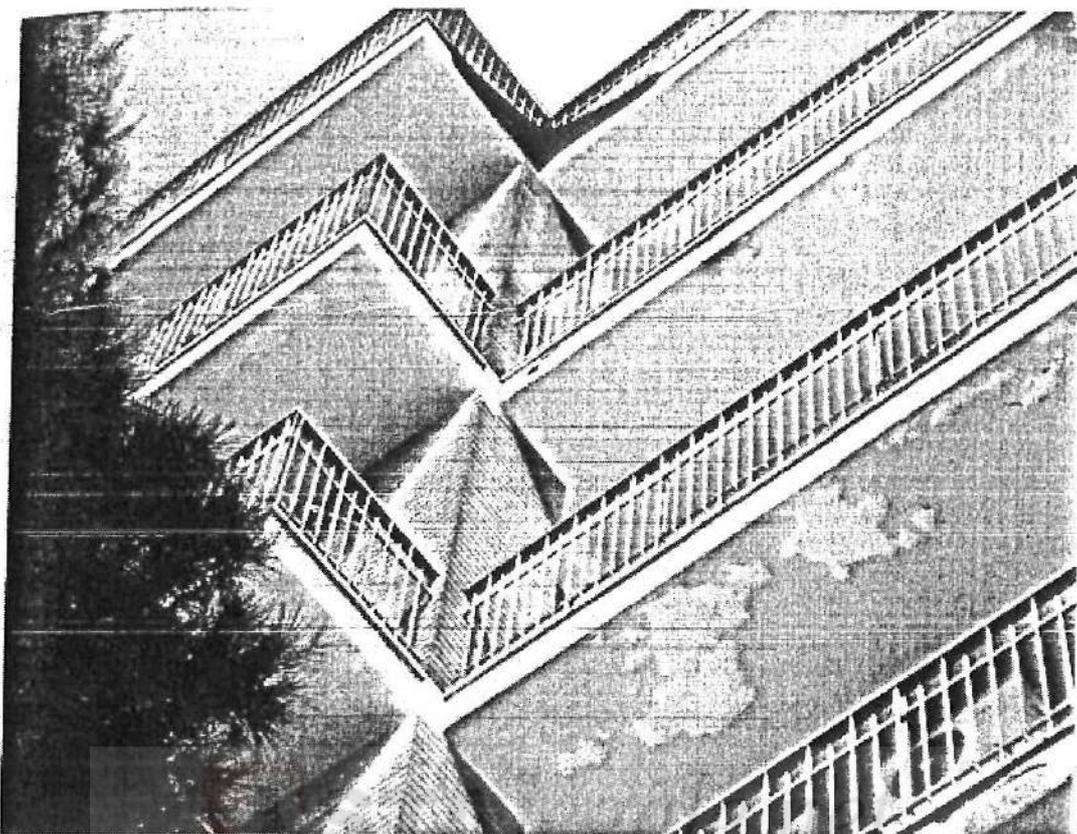
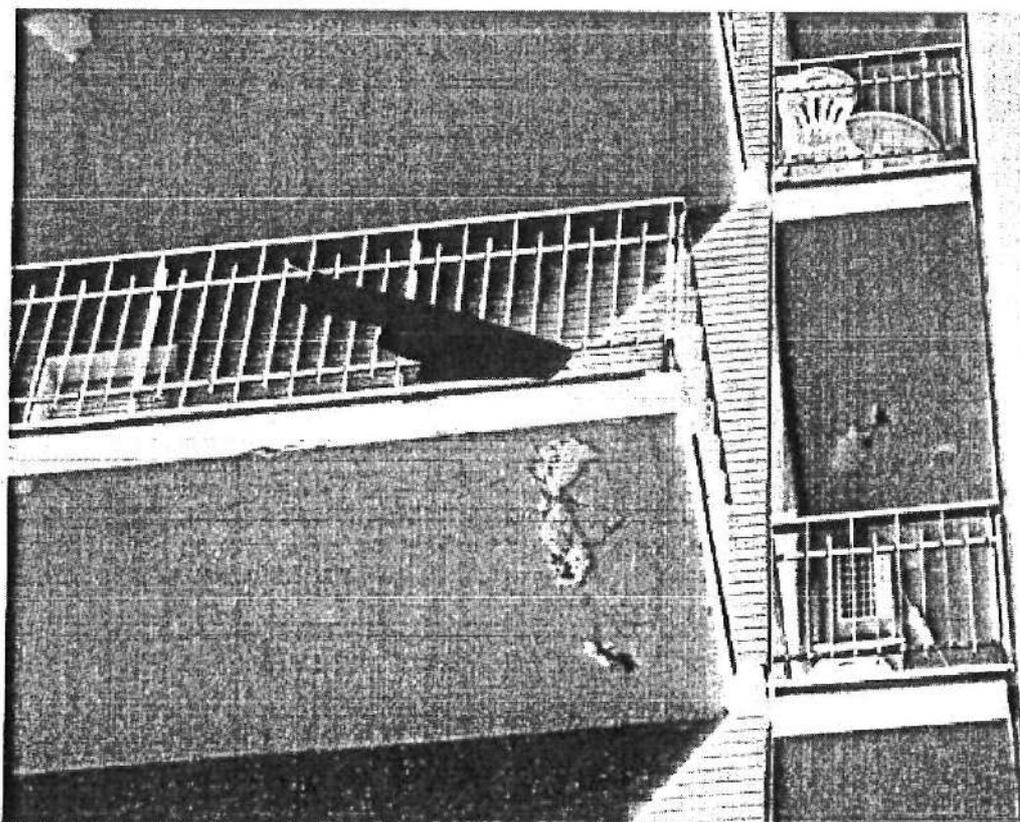
Report fotografico carenze manutentive

La struttura alberghiera allo stato attuale presenta evidenti carenze manutentive ed impiantistiche, le lavorazioni effettuate successivamente all'anno 2012, sicuramente non determinano un aumento di valore del complesso alberghiero rispetto a quanto precedentemente determinato. Relativamente agli immobili al piano sesto del complesso alberghiero, in corso di ristrutturazione al momento dei sopralluoghi effettuati per la redazione della CTU del 14/12/2012, si rileva che gli stessi risultano essere non ancora ultimati, ad oggi si presentano allo stato grezzo.

Le carenze manutentive e le lavorazioni non completate al piano sesto sono documentate nel report fotografico redatto nel sopralluogo del 22 Settembre 2014 (cfr. allegato 3 della presente relazione integrativa).
