**TRIBUNALE DI LOCRI  
SEZIONE CIVILE-UFFICIO ESECUZIONI**

Procedimento civile n. XX/XX R.G.Es.  
Dott.ssa Elisa Vicenzutti

**RELAZIONE DI CONSULENZA TECNICA D'UFFICIO**

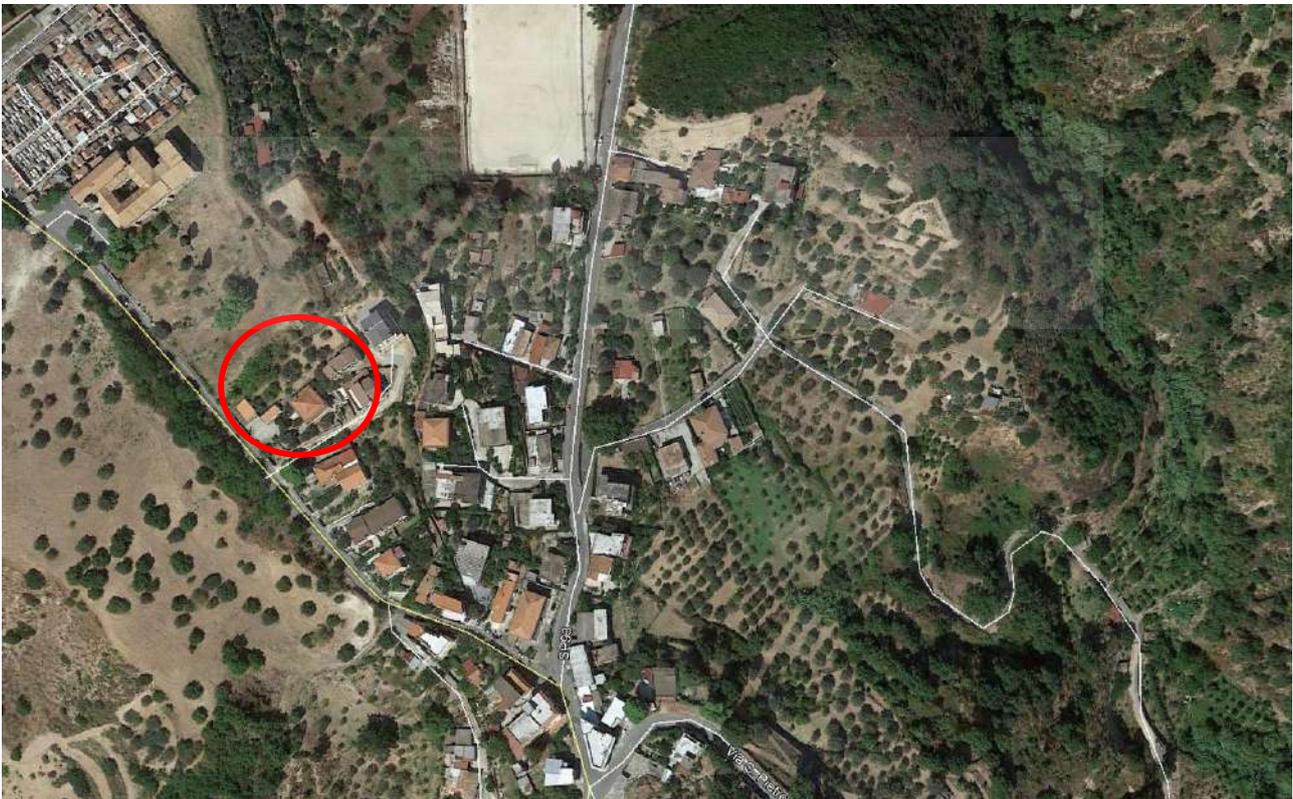
Trattasi di immobili posti al di fuori del centro storico del comune di Stignano, in prossimità del Convento di Sant'Antonio da Padova (fig.1). Il contesto urbano in cui si collocano è pressochè residenziale, dista circa 500 metri dal centro abitato. In esso sono presenti i servizi di una cittadina di circa 1.363 abitanti (fig.2).

*Fig.1\_ Particolare fotografico relativo al contesto urbanistico costituito in prevalenza da edifici a destinazione residenziale.*

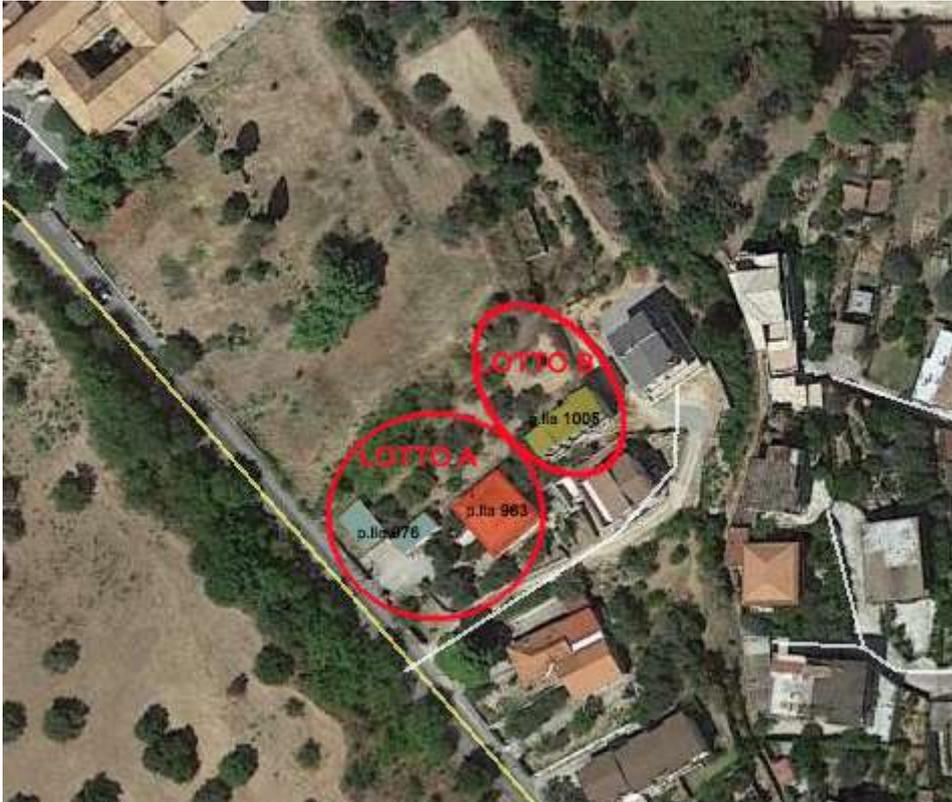
Fig.2\_ Particolare fotografico relativo ai fabbricati oggetto di pignoramento.

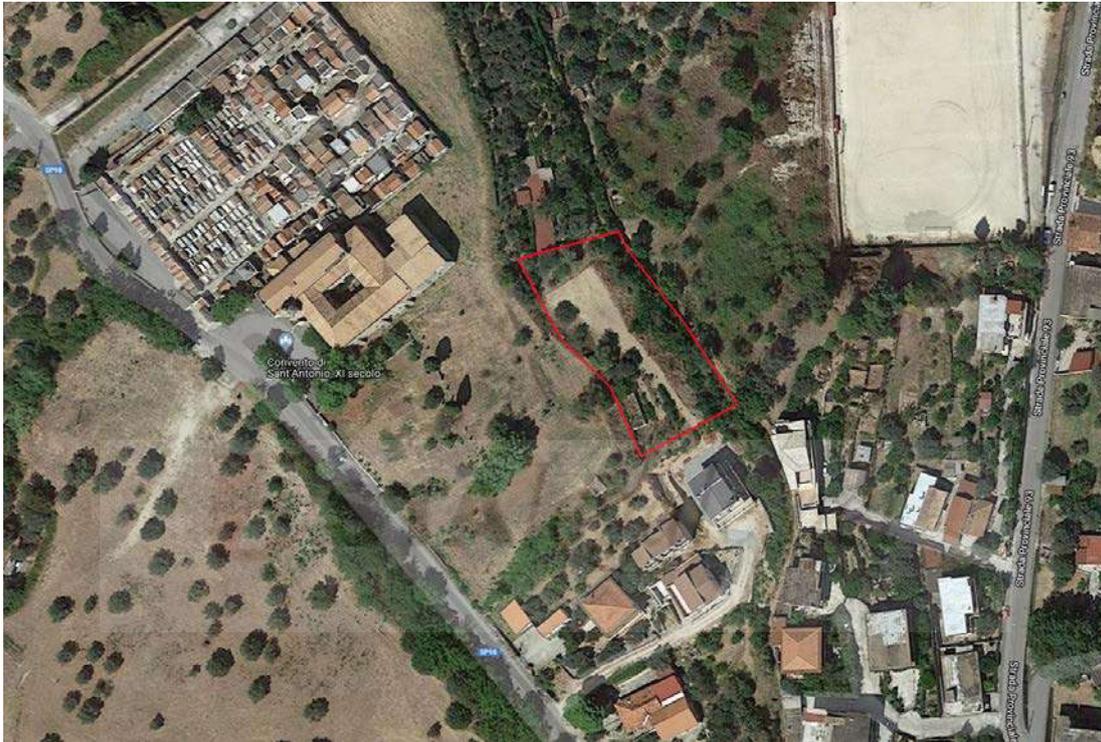
Il terreno oggetto della sopradetta particella, viene indicato nel prosieguo della presente relazione e negli allegati con il nome di **LOTTO C**, e consiste in un terreno con conformazione geometrica pressochè rettangolare, ubicato nella zona a nord del territorio stignanese, oltre il centro storico, e precisamente nella località Convento, a poca distanza dalla strada provinciale 98 e dal Convento di Sant'Antonio da Padova (fig.3).

*Fig.3\_ Particolare fotografico relativo al contesto urbanistico del Lotto C con individuazione in rosso della particella 1003.*

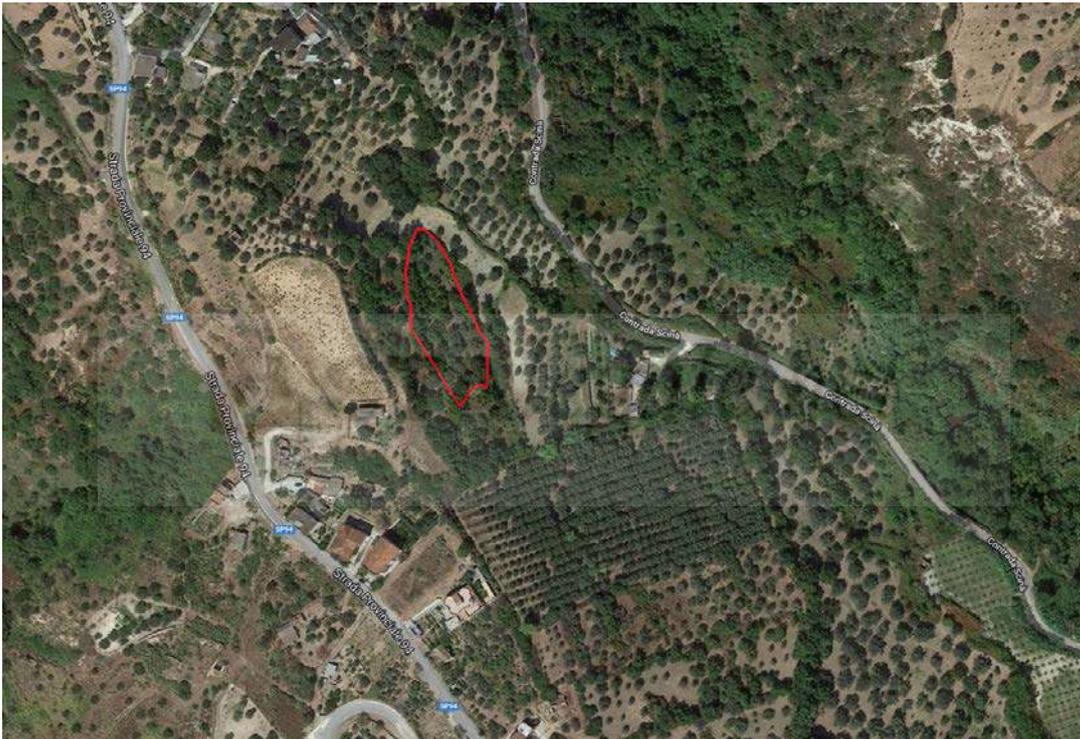
Il terreno oggetto della sopradetta particella, viene indicato nel prosieguo della presente relazione e negli allegati con il nome di **LOTTO D**, e consiste in un terreno con conformazione irregolare, ubicato nella zona a sud del territorio stignanese, prima di arrivare al centro storico, e precisamente nella località Scinà (fig.4).

*Fig.4\_ Particolare fotografico relativo al contesto urbanistico del Lotto D con individuazione in rosso della particella 160.*

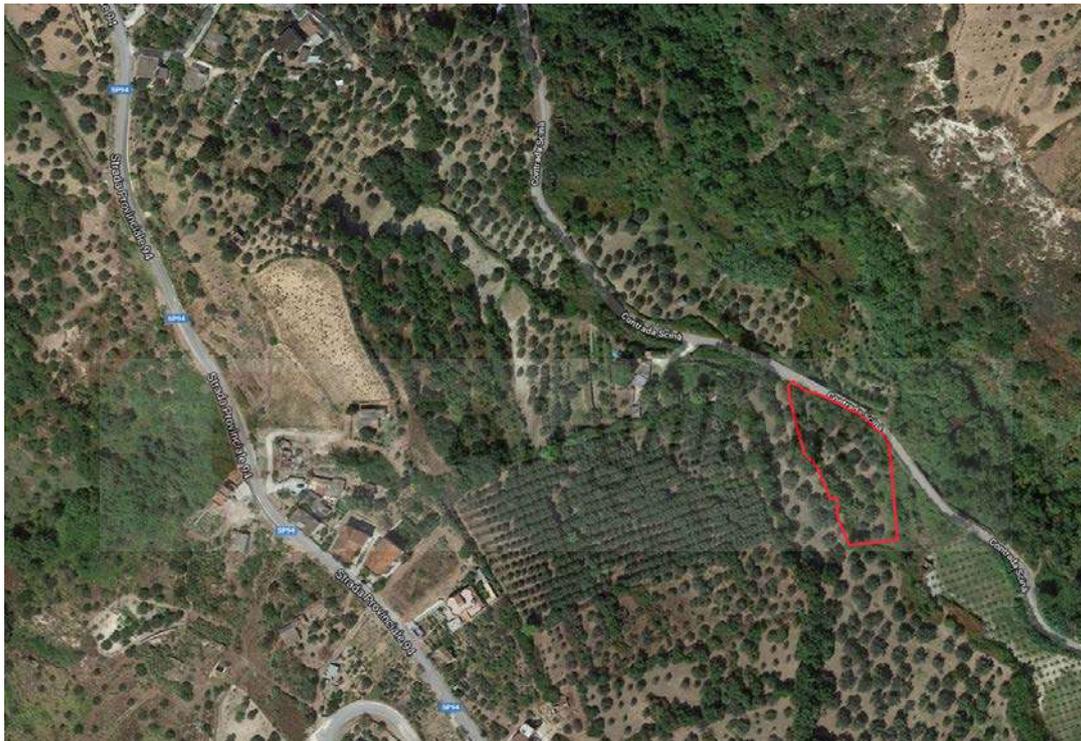
Il terreno oggetto della sopradetta particella, viene indicato nel prosieguo della presente relazione e negli allegati con il nome di **LOTTO E**, e consiste in un terreno con conformazione irregolare, ubicato nella zona a sud del territorio stignanese, prima di arrivare al centro storico, e precisamente nella località Scinà (fig.5).

*Fig.5\_ Particolare fotografico relativo al contesto urbanistico del Lotto D con individuazione in rosso della particella 177.*
