# **TRIBUNALE DI RAGUSA**

## **CONSULENZA TECNICA NELLA CAUSA**

**n.70/2022 R.G. Es.**

**SCHEMA RIEPILOGATIVO**  
**(scheda sintetica e scheda immobile)**

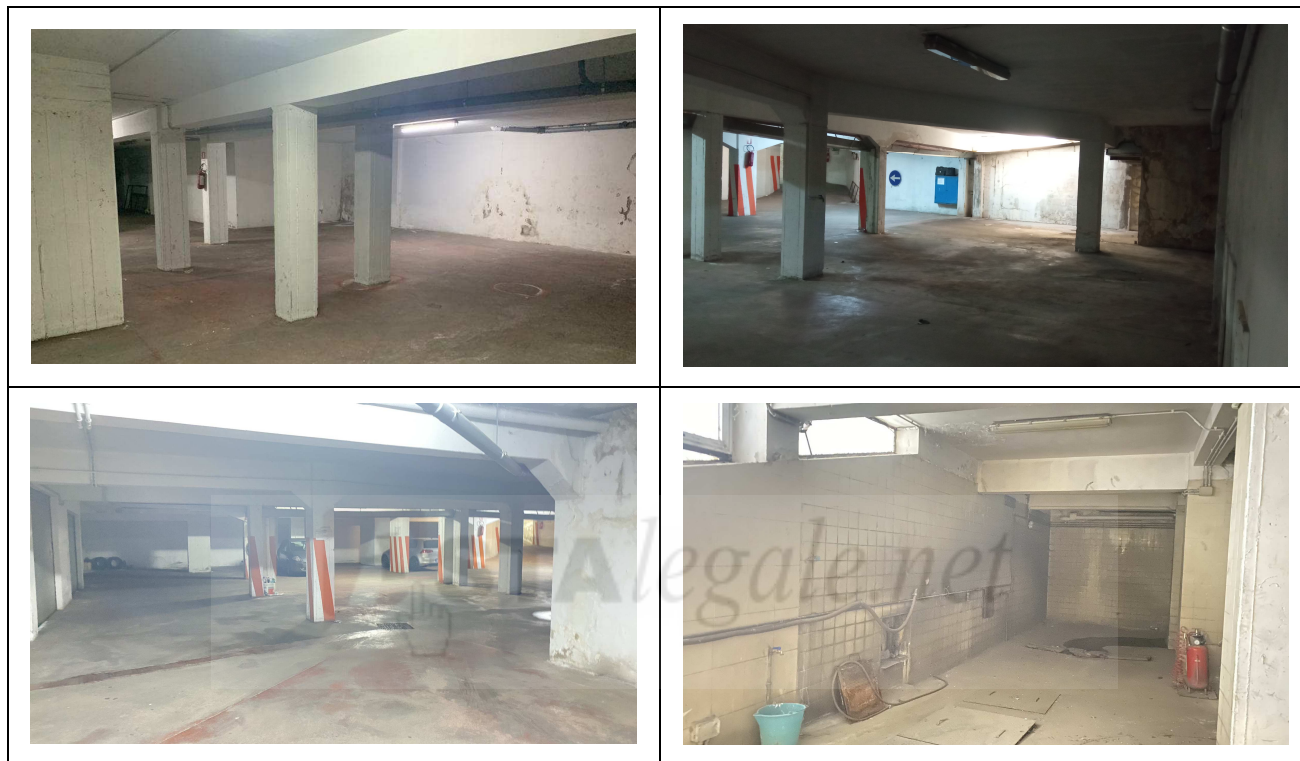
## FOTO DEGLI INTERNI

Il bene internamente si presenta completo in ogni sua parte e in discrete condizioni di manutenzione e sufficientemente rifinito per la sua destinazione d'uso.

La pavimentazione è di tipo industriale, ad eccezione dell'ufficio e dei servizi che risultano pavimentati con mattoni, le pareti dell'autorimessa sono rifinite con strato di tonachina ormai ingrigita dai fumi delle auto e i pilastri sono evidenziati di colore chiaro e rosso per esaltarne la visibilità; l'ufficio e i bagni sono sufficientemente rifiniti.
