TRIBUNALE ORDINARIO DI CATANZARO
PRIMA SEZIONE CIVILE

Procedura Esecutiva N° 27/2020 R.G. Espr.
Giudice dell'Esecuzione Dott.ssa RANIELI Carmen

Consulenza Tecnica di Ufficio

Immobile sito in Cropani, Via Marche snc. Piano Terra – Riportato nel NCEU al Foglio 19 Part. 152 Sub 6 Categoria Catastale A3; Trattasi di un appartamento situato in un edificio con struttura portante in C.A. costituito da tre livelli fuori terra di cui solo il piano terra quasi completamente terminato.

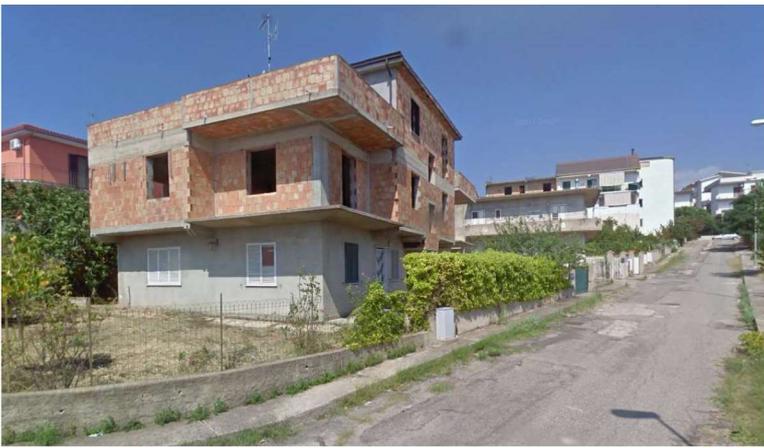
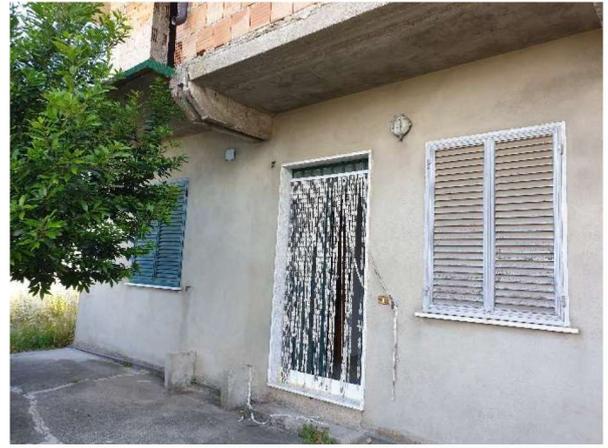
Di fatto il Piano primo ed il Piano secondo sono ancora in corso di costruzione, mentre il piano Terra sebbene risulti completamente finito all'interno, esternamente è privo di rifiniture quali ad esempio la tinteggiatura dei muri perimetrali.

L'accesso al bene è garantito da una porta che è situata su un ampio spazio comune esterno al fabbricato.

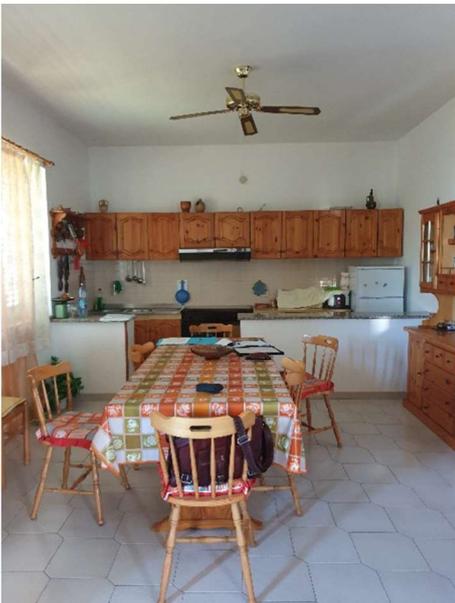
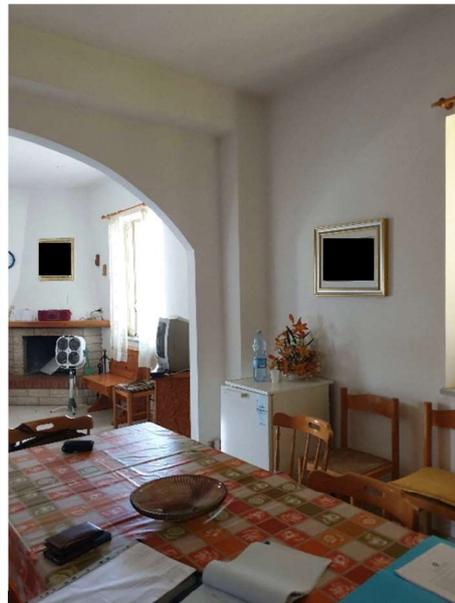
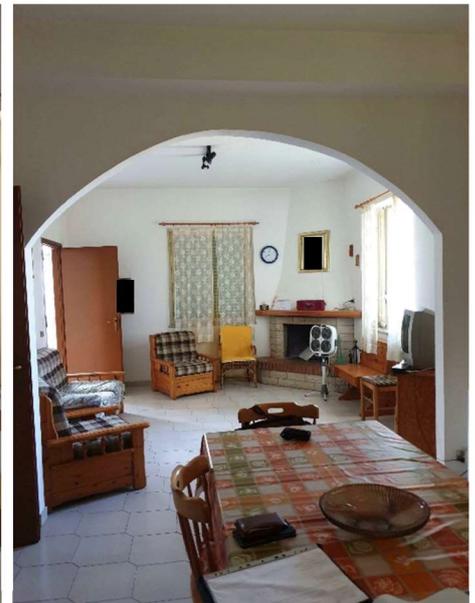
- Zona giorno, costituita da un unico ambiente nel quale vi è allocata anche la cucina. Tale ambiente originariamente e per come riporta anche la planimetria catastale, doveva essere composto da due stanze, una dedicata avente funzione di cucina/pranzo e la seconda dedicata al soggiorno. Ad oggi questi due ambienti risultano uniti.

Le difformità come già sopra citato riguardano il sub 4 che risulta indiviso dal sub 3 di altra proprietà, ed il Sub 6 nel quale manca una porzione di muratura che avrebbe fisicamente diviso due ambienti della stessa abitazione.

Complessivamente quindi, il costo per sanare le difformità esistenti, si può stabilire in circa € 1.800,00 per il sub 6 ed € 800 per il sub 4.

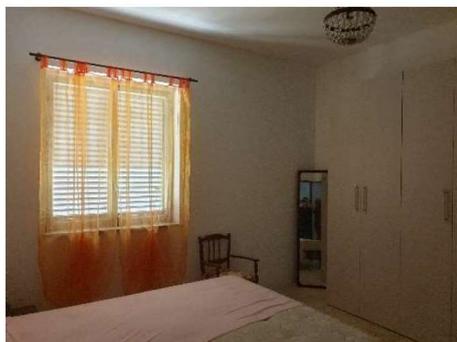
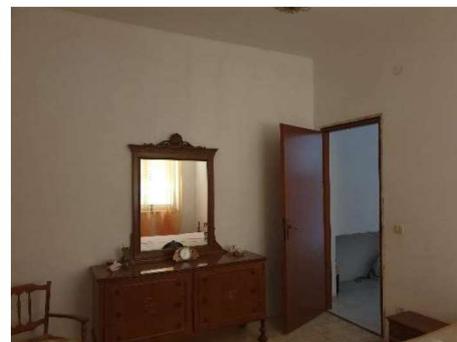
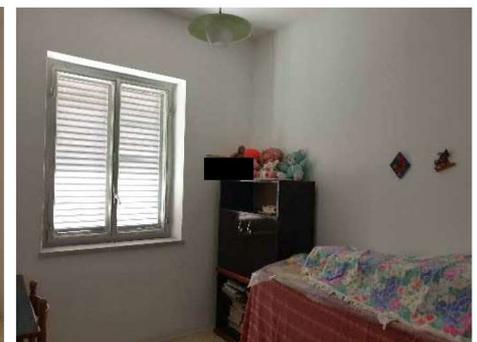
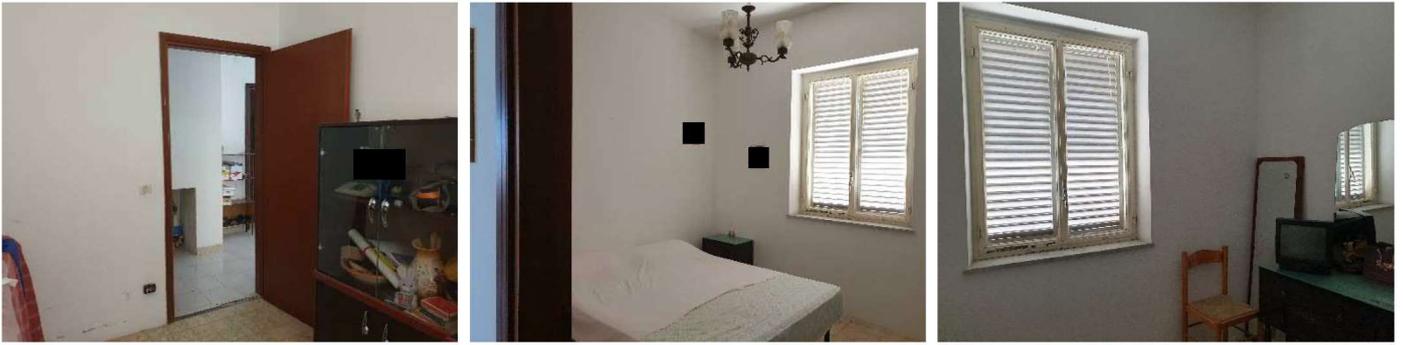
- Zona notte, composta da tre camere di buone dimensioni.

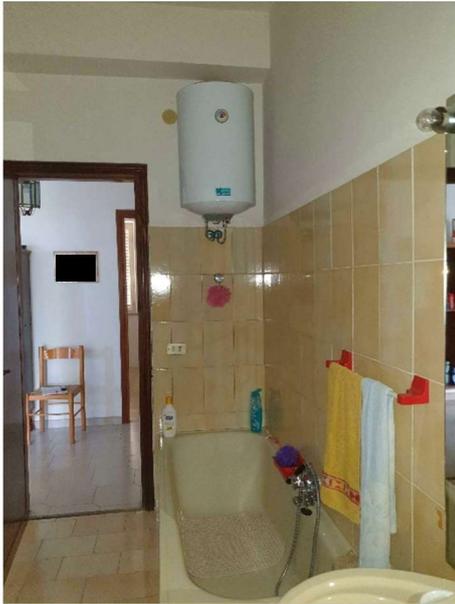
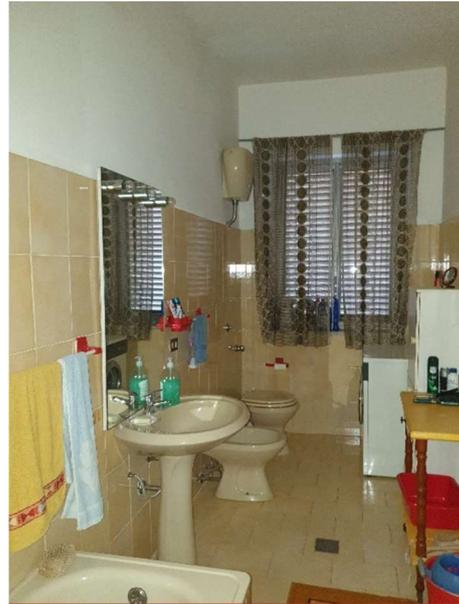
- N° 1 Bagno di buone dimensioni, composto da WC, Bidet, Lavabo e Vasca.

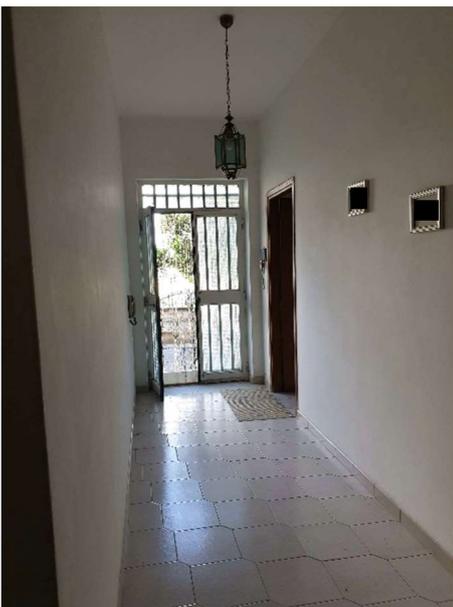
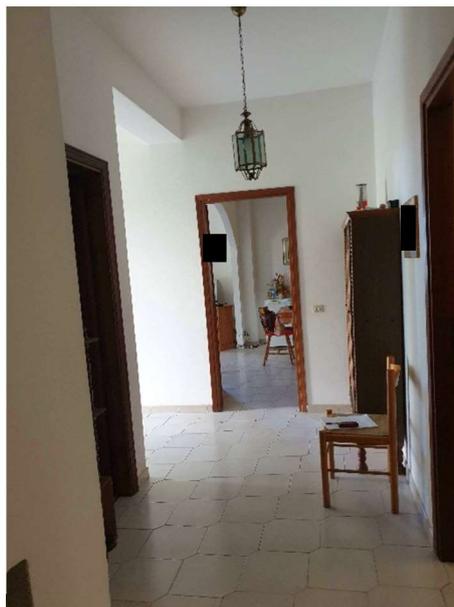
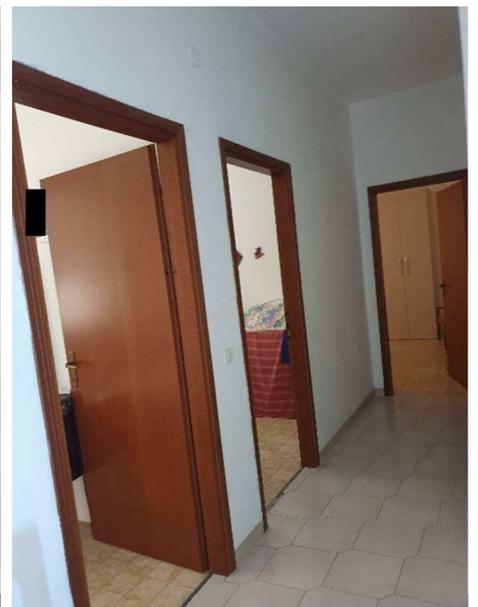
Tutti gli ambienti descritti, sono serviti da un corridoio nel quale vi è allocata anche la porta d'ingresso all'appartamento.

I pavimenti di tutta la casa sono in ceramica, ed anche i rivestimenti del bagno e della cucina sono costituiti da piastrelle in ceramica.

Per quanto concerne gli impianti, l'immobile è dotato di impianto elettrico, che però da un esame a vista risulta vetusto e sicuramente privo di conformità.

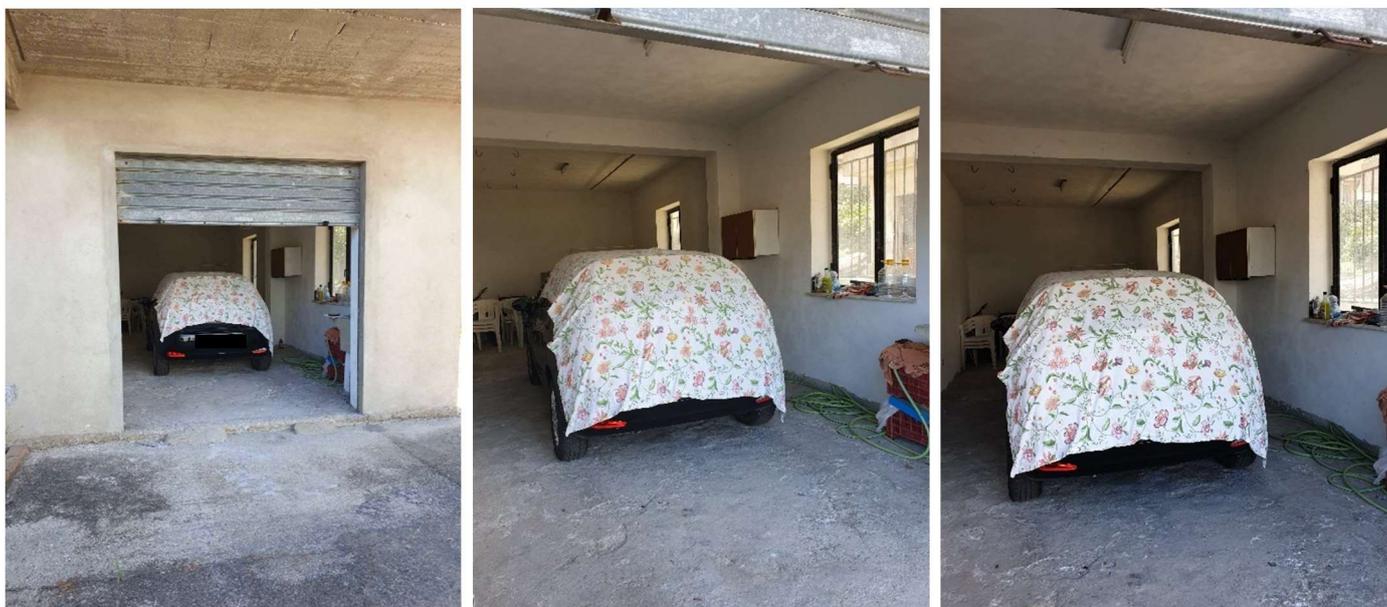
L'accesso al bene è garantito da un ingresso con serranda in acciaio che è situata su un ampio spazio comune esterno al fabbricato.

Il bene in oggetto attualmente risulta essere unificato al sub 3 di altra ditta, in ogni caso il bene si presenta in sufficiente stato di conservazione, in funzione anche del suo utilizzo. Il bene è dotato di impianto elettrico ed idrico.

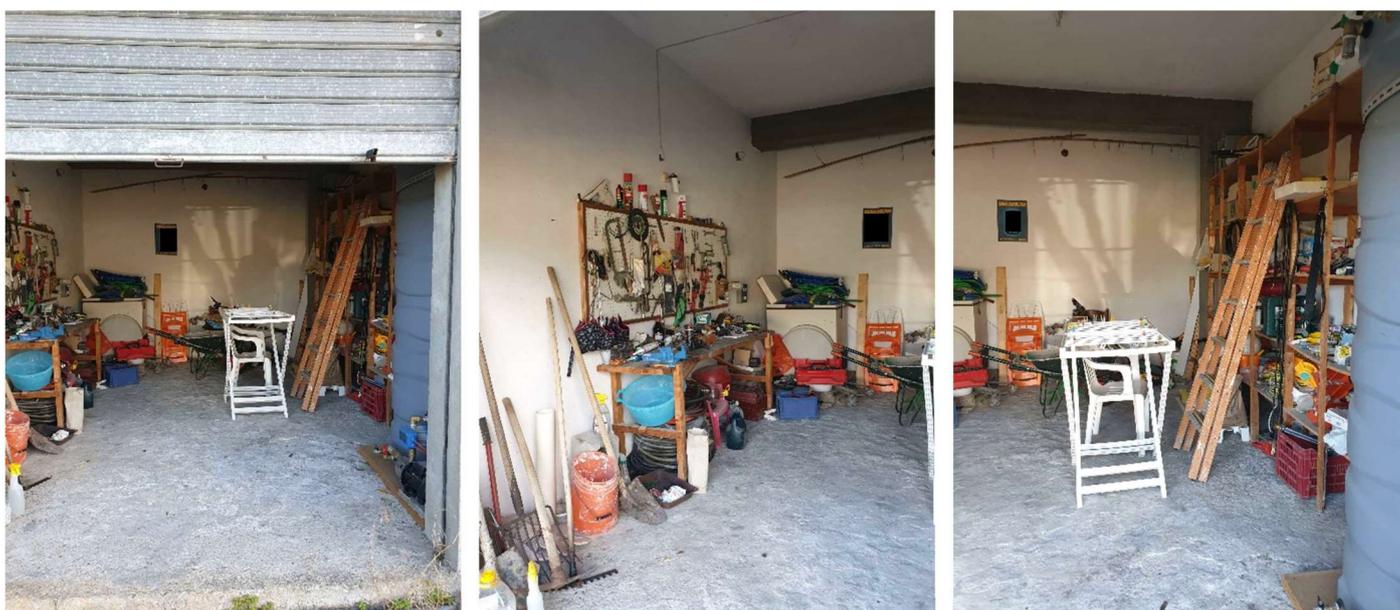
L'accesso al bene è garantito da un ingresso con serranda in acciaio che è situata su un ampio spazio comune esterno al fabbricato.

Il bene si presenta in sufficiente stato di conservazione, in funzione anche del suo utilizzo. Il bene è dotato di impianto elettrico ed idrico.
