TRIBUNALE ORDINARIO - LUCCA

66/2023

CONSULENZA ESTIMATIVA GIUDIZIARIA

A appartamento a CAMAIORE Via San Lazzaro 14, frazione Loc. Frati, della superficie commerciale di 100,75 mq per la quota di 1/1 di piena proprietà (*** DATO OSCURATO ***)

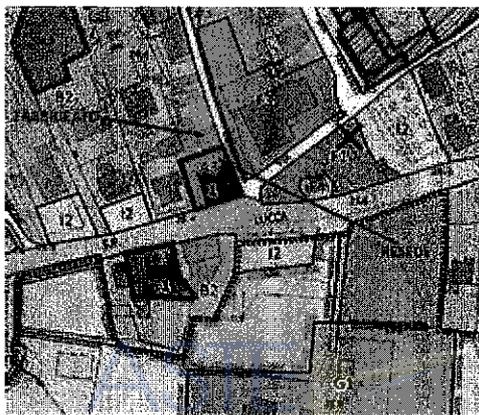
Sono state rilevate le seguenti difformità: Esaminando la tavola QP.5p del piano operativo si rileva che la resede esclusiva annessa al fabbricato risulta inserita non all'interno della zona omogenea B2,

come risulta essere invece la rimanente porzione del compendio immobiliare, ma è graficamente inserita all'interno della zona omogenea del fabbricato confinante normato all' art. 21 - Centri e agglomerati di antica formazione del territorio urbanizzato (A3) - insediamenti classificati di pregio architettonico. Non è possibile stabilire se l'inserimento della resede in una diversa zona urbanistica sia stata effettivamente voluta nella fase di redazione del piano urbanistico o sia frutto di un refuso.

Le difformità sono regolarizzabili mediante: Si presume che l'errata indicazione grafica sia frutto di un'errore nella fase di redazione del Piano Operativo e quindi che sia sufficiente la presentazione di una semplice istanza di correzione al Comune di Camaione. Nel caso in cui invece la rappresentazione e quindi l'inclusione in una diversa zonizzazione della resede rispetto al fabbricato venga ritenuta congrua da parte dell'amministrazione Comunale, nessuna rettifica potrà essere richiesta.

- Verifica con ufficio tecnico e di piano e presentazione istanza di correzione della cartografia: € 500,00
