# TRIBUNALE ORDINARIO - BUSTO ARSIZIO

### 175/2023

## CONSULENZA ESTIMATIVA GIUDIZIARIA

## LOTTO 1

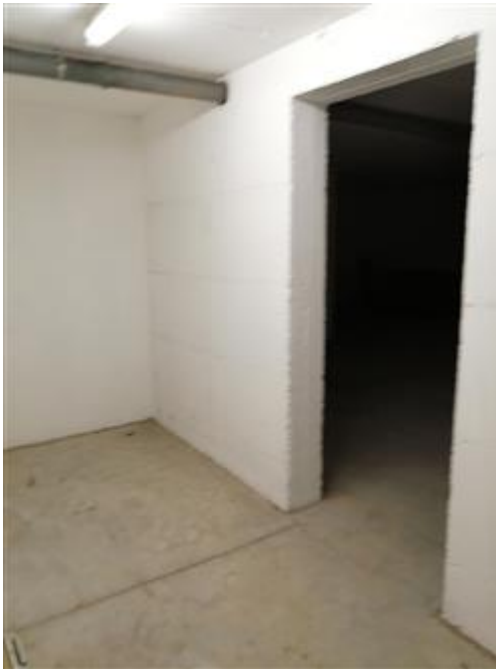
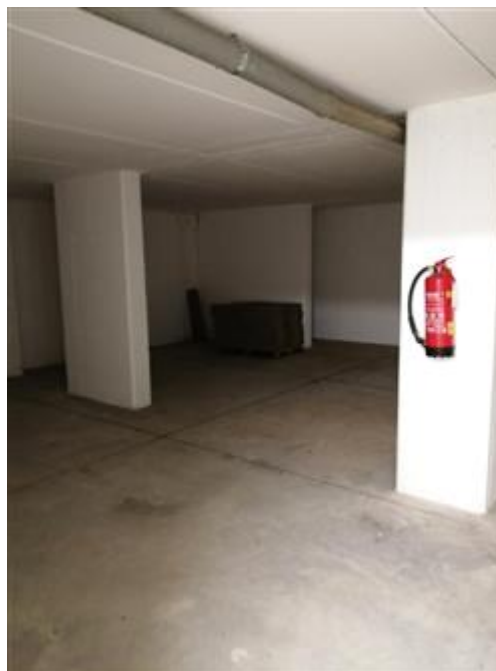
Sono state rilevate le seguenti difformità: PER IL SUBALTERNO 91: La cantina e il "Vespaiio Areato" di "proprietà comune" sono unite in un unico "spazio" e non esiste nessuna separazione fisica tra i due "spazi". Non è presente il "tamponamento" tra i setti in cemento armato che sembra disegnato sulla tavole di progetto.

Questa situazione è riferita solamente a SUBALTERNO 91

Le difformità sono regolarizzabili mediante: PER IL SUBALTERNO 91: E' necessario realizzare la separazione della cantina con il "vespaiio areato" con la formazione di un muro in cartongesso/muratura per riportare la cantina alla dimensione originaria.

- CIA relativa alla "messa in pristino" dei luoghi. : €1.500,00
- Realizzazione del tamponamento murario tra la cantina e il vespaiio areato.: €2.000,00
