**TRIBUNALE DI PADOVA**

**Esecuzione Immobiliare n. 183 / 2016**

**RELAZIONE DI AGGIORNAMENTO E RIDEFINIZIONE DEI LOTTI**

## RELAZIONE TECNICA DI STIMA

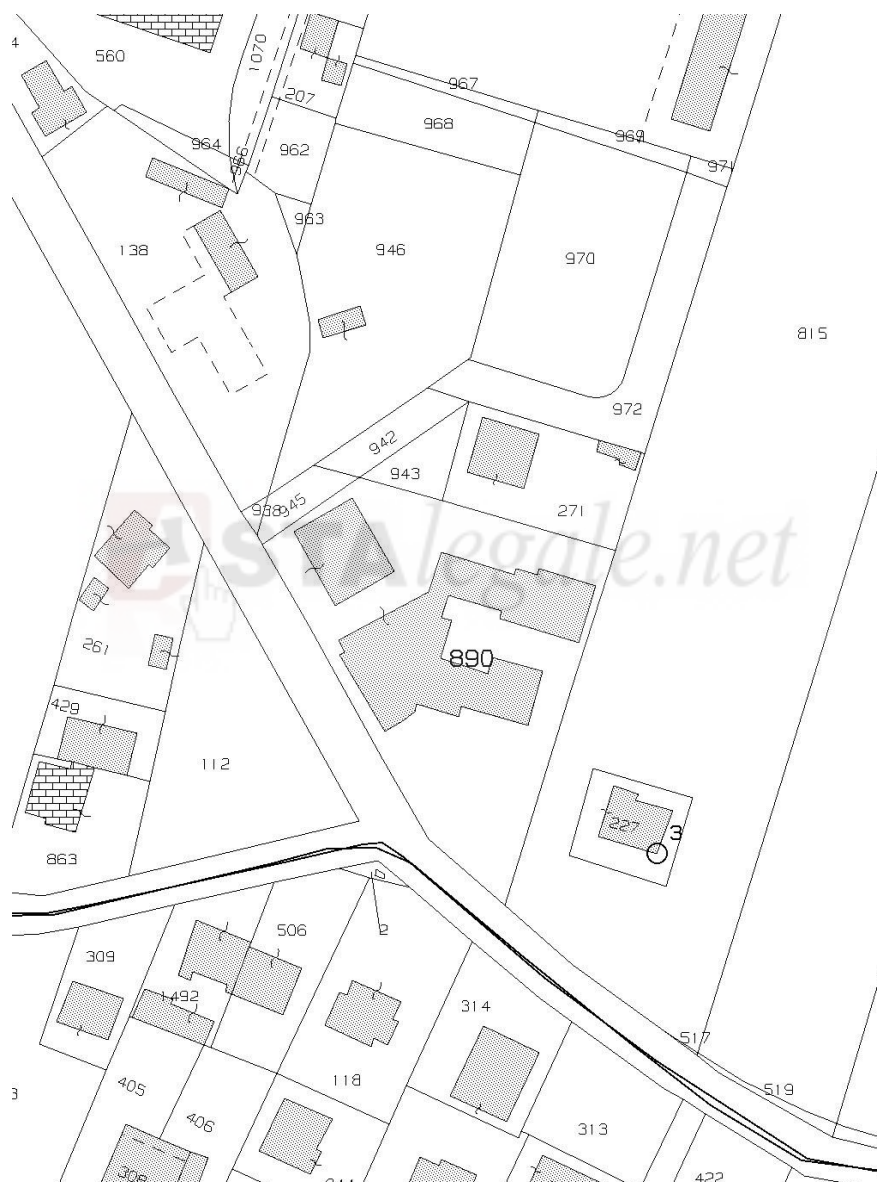
| <b>LOTTO 2A</b><br><b>(in verde)</b> | <b>SANTA GIUSTINA IN COLLE (PD), via Commerciale 90, 92, 94 e 96</b><br>Complesso di fabbricati e terreni costituito da: <ul style="list-style-type: none"><li>• bar-trattoria (inutilizzato – mq 312 ca.),</li><li>• negozio (inutilizzato – mq 65 ca.),</li><li>• appartamento (disabitato – mq 175 ca.),</li><li>• magazzino (mq 125 ca.) e deposito-laboratorio (mq 140 ca.),</li><li>• palazzetto e fienile (disabitati – mq 395 ca.),</li><li>• officina e appartamento (disabitati – mq 353 ca.),</li><li>• terreni (superficie catastale mq 5.947, compresi sedime dei fabbricati e terreni incolti).</li></ul> |

| <b>LOTTO 2B</b><br><b>(in arancione)</b> | <b>SANTA GIUSTINA IN COLLE (PD), via Commerciale 108</b> <ul style="list-style-type: none"> <li>• impianto distributore di carburanti,</li> <li>• terreni (superficie catastale mq 4.773, compresi piazzale e terreni incolti)</li> </ul> |
| <b>LOTTO 2C</b><br><b>(in azzurro)</b> | <b>SANTA GIUSTINA IN COLLE (PD), via Commerciale</b> <ul style="list-style-type: none"> <li>• chiesetta con piazzale (superficie catastale del terreno mq 1.374).</li> </ul> |

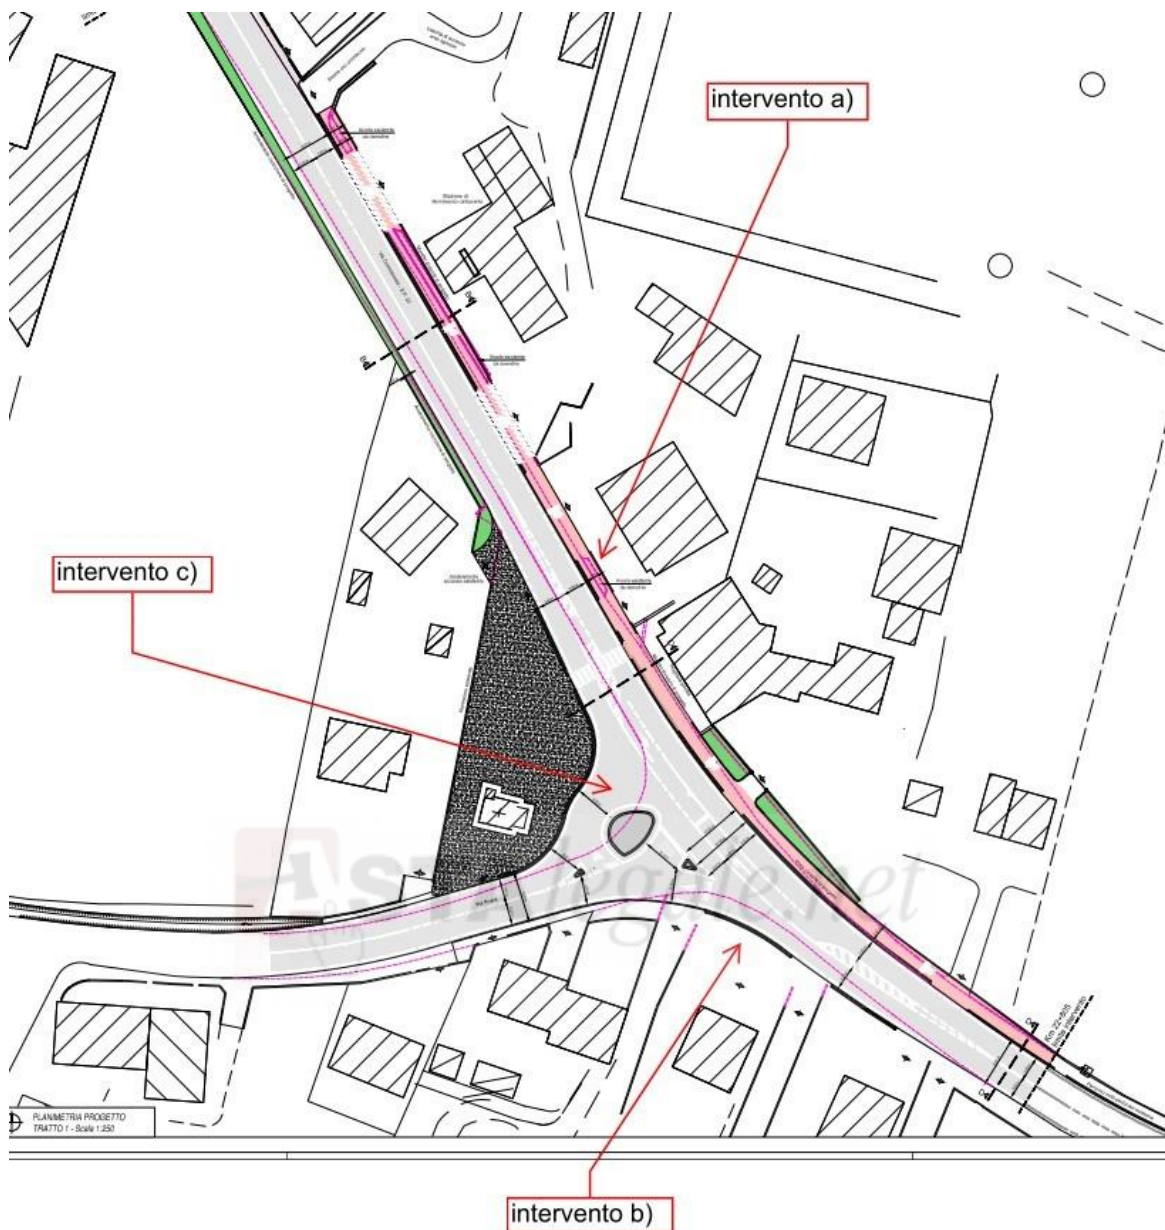
È prevista la realizzazione di un'aiuola spartitraffico, riducendo il piazzale della chiesetta (LOTTO 2C); è abbastanza percepibile la riduzione dello spiazzo (che, come anticipato, non ha praticamente nessuna prospettiva edilizia) mentre, come al punto precedente, vengono meglio regolamentati entrata ed uscita dei veicoli.

In definitiva, l'intervento espropria porzioni modeste di terreno (sottili strisce lungo il fronte- strada delle varie proprietà private, tranne per lo spiazzo di fronte alla chiesetta, percepibilmente ridotto) ma ne escono migliorati l'assetto complessivo urbanistico e la sicurezza dell'incrocio.

Le superfici da espropriare sono, presuntivamente: mappale 964 (non pignorato – mq 10), mapp. 138 (mq 170), mapp. 890 (mq 130), mapp. 112 (mq 515), mapp. 118 (mq 120).
