TRIBUNALE CIVILE E PENALE DI PADOVA
Sezione Civile

R.G.E. 343/2021

Perizia di Stima

LOTTO 01
via Felice Cavallotti n. 14
Fg. 21, mapp. 2956, sub.2

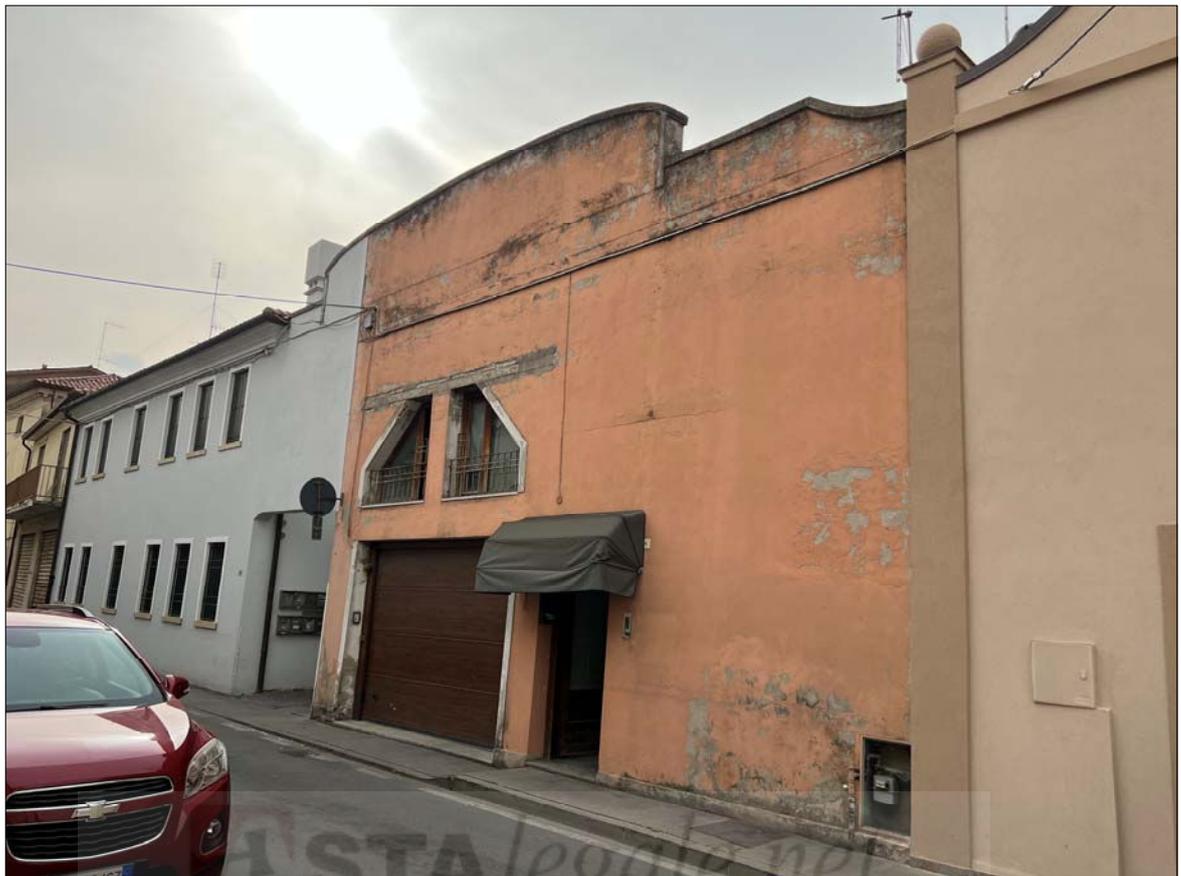
Esternamente l'immobile, un fabbricato a cortina continua, presenta uno stato conservativo e manutentivo scadente e non mostra peculiarità architettoniche degne di nota (C1a1107).

Vista dell'immobile oggetto di interesse da Via F. Cavallotti

Il fabbricato presenta una facciata intonacata e tinteggiata color salmone con evidenti tracce di muffa e scrostamenti; la copertura, non visibile dalla strada, è a due falde; i serramenti sono in legno e presentano forma trapezoidale e parapetto metallico, non sono presenti scuri o tapparelle.

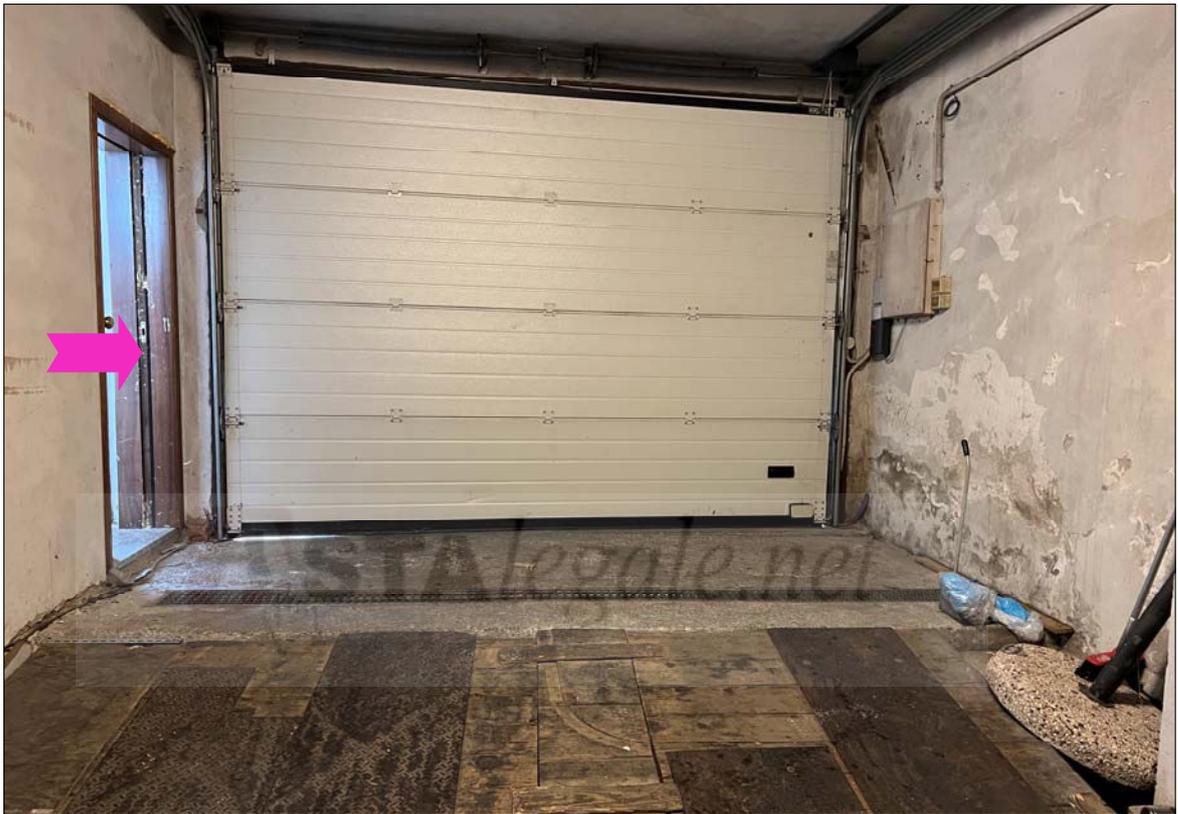
Si accede ad un primo spazio, alto 279 cm, nel quale si trovano un sezionale elettrificato, che collega l'immobile al fronte strada, e due gradini che conducono all'ambiente principale (magazzino 03, H 283 cm).

I gradini risultano sormontati da una rampa posticcia realizzata con tavole di legno di varia natura.

Vista dei magazzini 02-01 dal magazzino 03

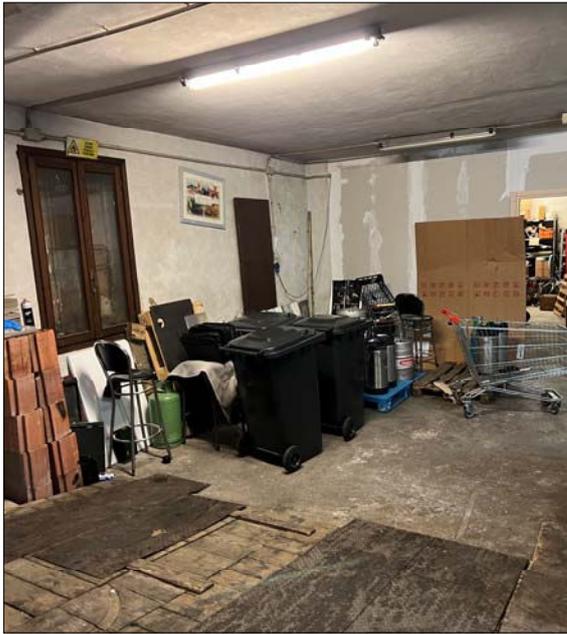
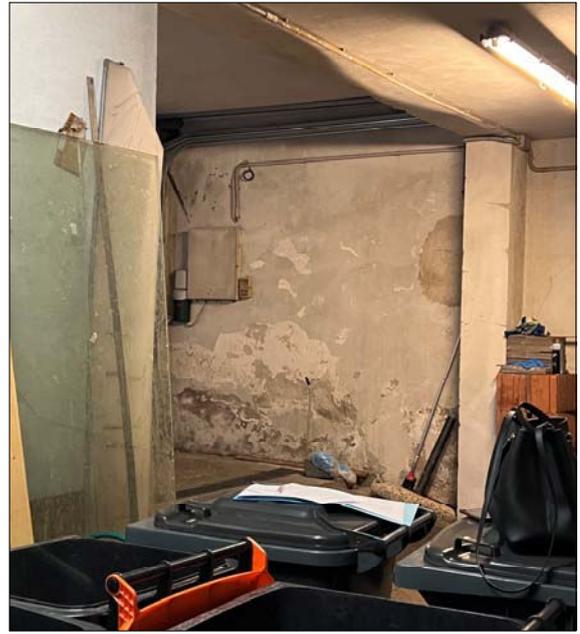
Il locale principale (magazzino 03) si estende per circa 48,00 Mq, e a Sud presenta una finestra murata con sbarre metalliche esterne.

Vista del magazzino 03

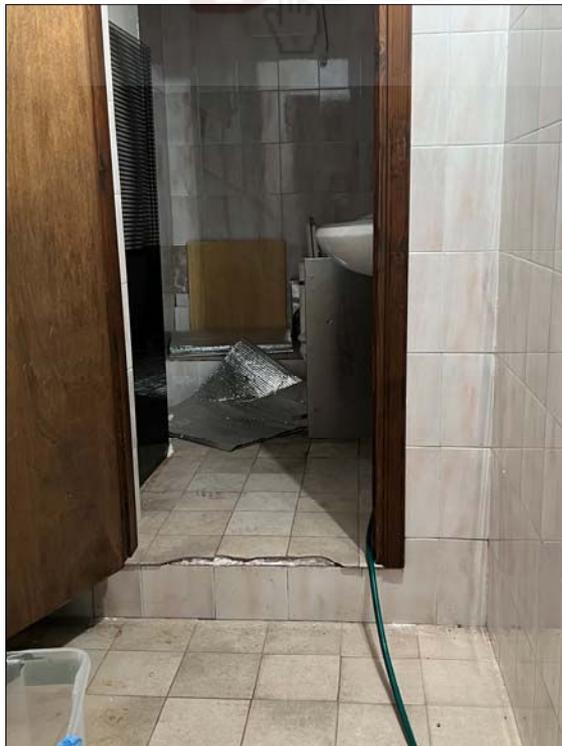
Vista dell'antibagno e del locale wc

Sul lato Est dell'immobile si trovano un antibagno e un locale wc non finestrato.

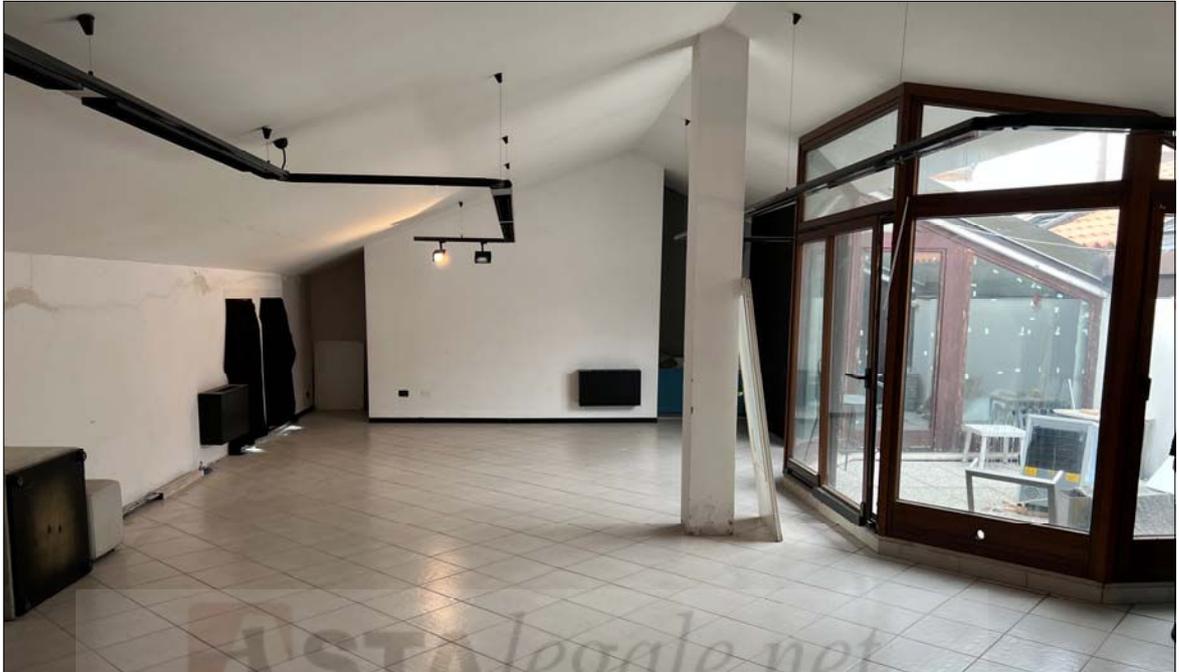
Vista del laboratorio

L'ingresso conduce ad un grande e luminoso open space ad uso laboratorio per arti e mestieri che si sviluppa per una superficie di circa 111,00 Mq più terrazza e mostra una superficie commerciale circa 122,00 Mq più terrazza.

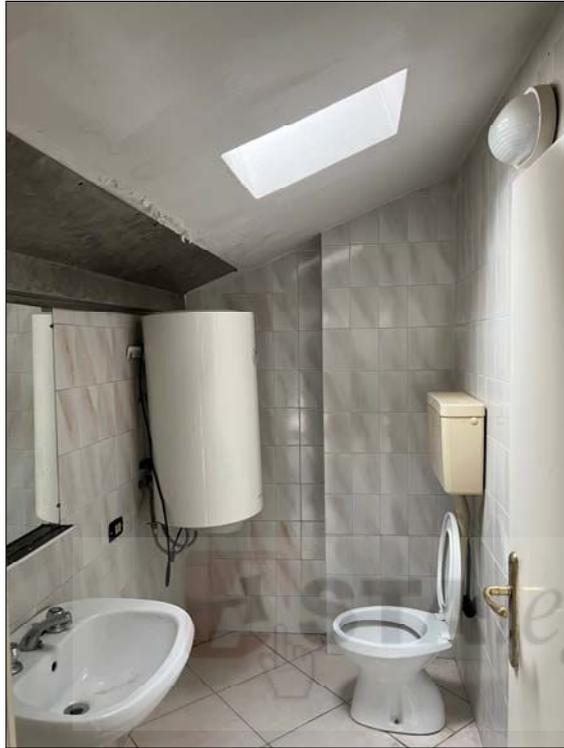
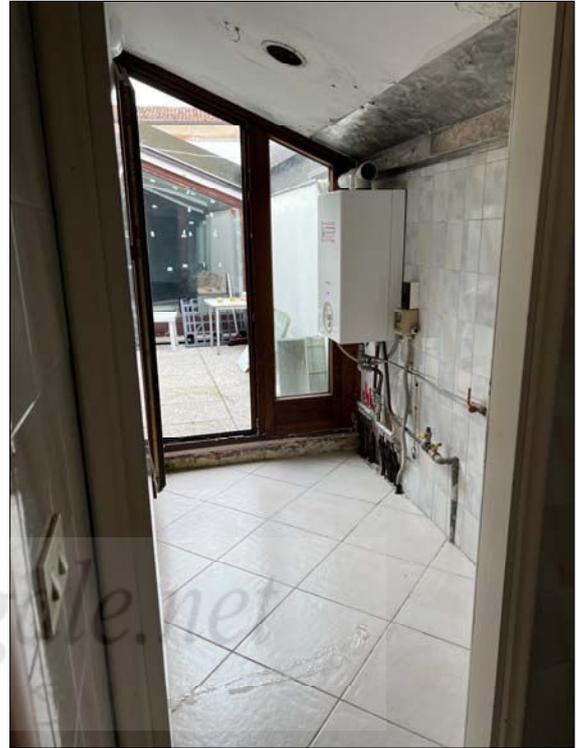
Sul lato Nord dell'immobile, è presente un disimpegno che distribuisce un bagno finestrato tramite abbaino nel quale è ubicato il boiler, e una centrale termica che si affaccia sulla terrazza interna ove si trova la caldaia.

Vista del bagno e della centrale termica

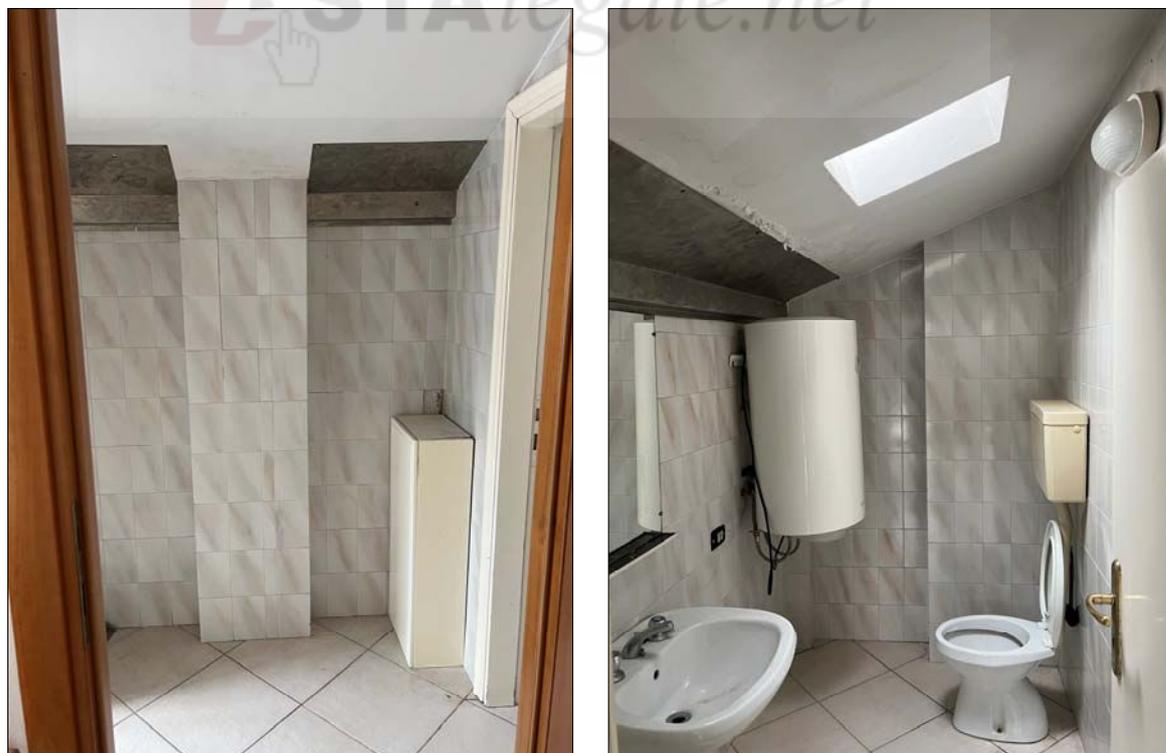
Nel locale antibagno è presente una rifodera non autorizzata (*difformità urbanistica*).

Nel locale wc è presente un abbaino non autorizzato (*difformità urbanistica e catastale*).

A Sx: rifodera presente nell'antibagno; a Dx: abbaino non autorizzato
