TRIBUNALE ORDINARIO di CREMONA

Tipo procedimento : *Esecuzione Immobiliare*

RELAZIONE di STIMA

Bene: Da ristrutturare fabbricato di civile abitazione, da cielo a terra, di 2 piani fuori terra più soffitta con annessi accessori posto centralmente di una cortina di vecchio impianto

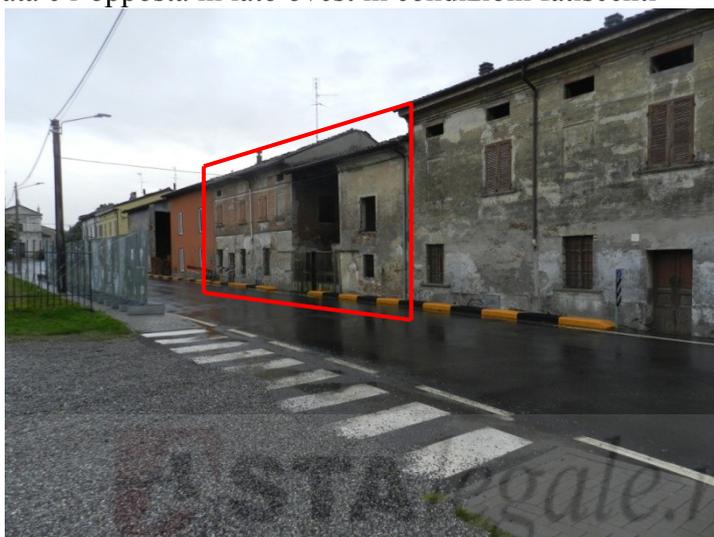
I beni in oggetto costituiscono la parte centrale di una serie di abitazioni (qui escluse) di vecchio impianto di cui la prima in lato est parzialmente ristrutturata e l'opposta in lato ovest in condizioni fatiscenti

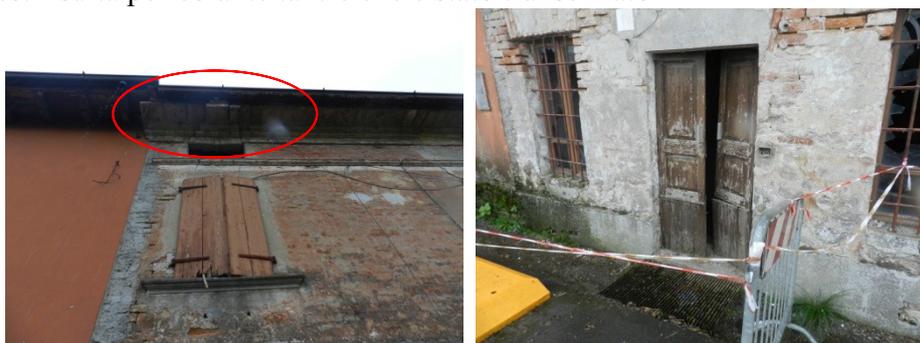
Di due piani fuori terra, oltre ad un locale soffitta, costituisce la parte est del fabbricato , a questa si accede direttamente con porta pedonale dalla via Marconi . Si segnala che la porzione di tetto e gronda in estremo lato est risulta pericolante tant'è che è stato transennato

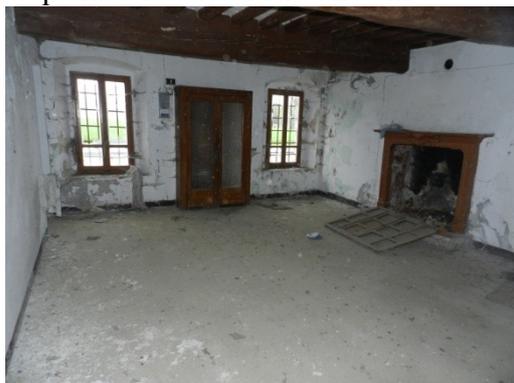
-) Al Piano Terra : un'ampia zona giorno (h 2,70) con s.u.a.¹ di 28,50 mq con accesso diretto dalla via Marconi posto di fronte alla scala interna che conduce al piano primo ; detto locale si trova ad una quota più depressa rispetto a quella stradale di circa 20 cm .

Il pavimento è in marmette , l'intonaco parietale in distacco ed ammalo rato dall'umidità presente nelle murature ; un vecchio camino caratterizza il locale .

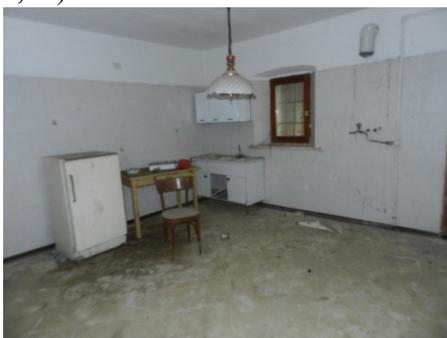
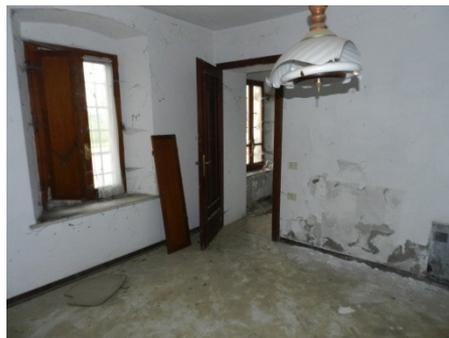
In lato destro troviamo un locale accessorio (cantina) con s.u.a. di mq 17,60 in realtà adibito a cucina nonostante la ridotta altezza interna (ml 2,57)

In questo vano era posizionata la caldaia ora rimossa così come tutti i corpi scaldanti ;

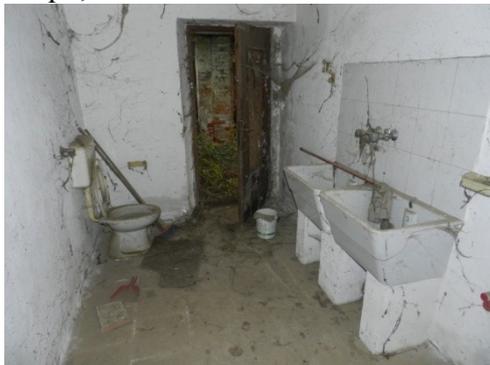
Dietro alla cantina e con accesso diretto dal porticato la lavanderia (h 2,45) con s.u.a. di mq 7,60

Attrezzata con vaso WC , due lavatoi ed un attacco lavatrice .

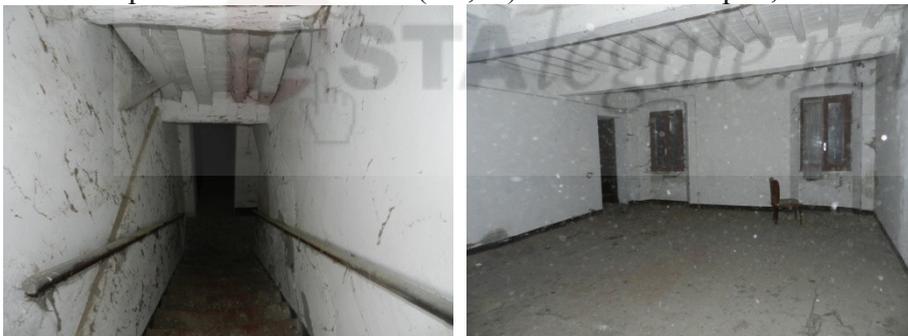
A mezzo della scala interna in muratura si accede al piano primo dove si trova una prima camera da letto (h 2,70) con s.u.a. di mq 28,50

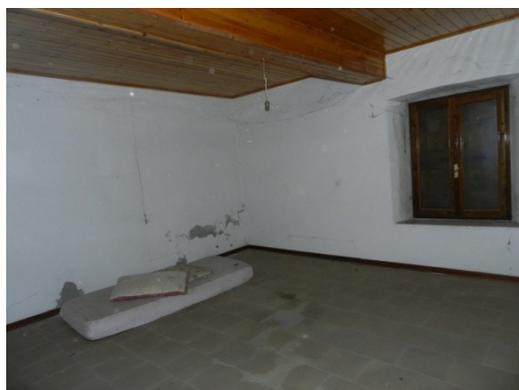
Da questa si accede direttamente alla seconda camera da letto (h 2,50) di mq 17,60

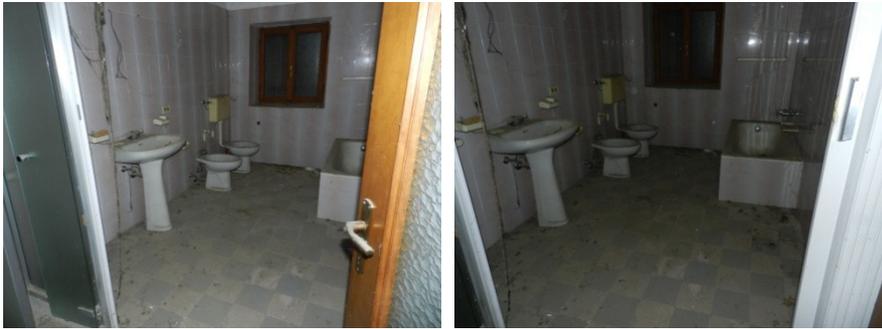
ed al bagno (h 2,65) di mq 7,60

composto da vasca , lavandino , bidét e tazza WC . Il locale ha pavimento e rivestimento alle pareti in ceramica

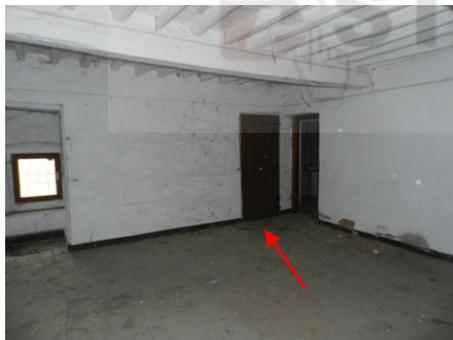
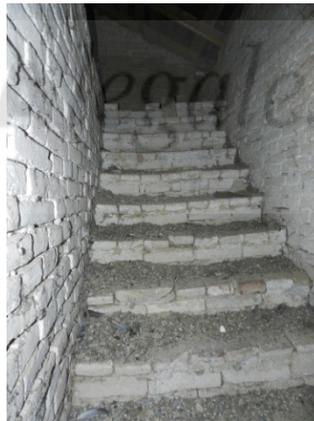
Dalla camera da letto principale , tramite scala in mattoni si raggiunge la sovrastante soffitta avente altezza in gronda inferiore a cm 90 ed al colmo di circa cm 2,60

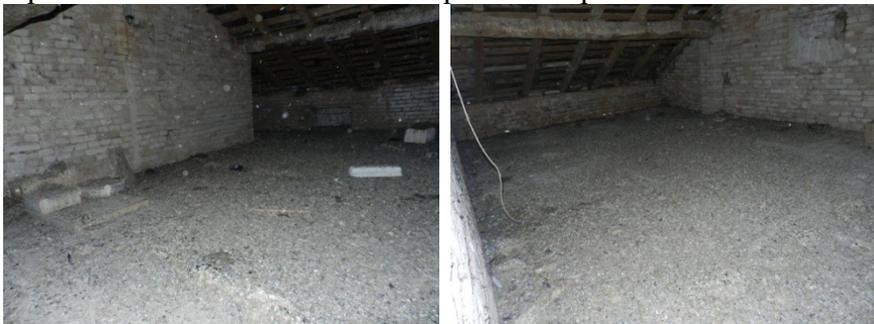
Il piano è diviso in due locali ed è privo d'impianti

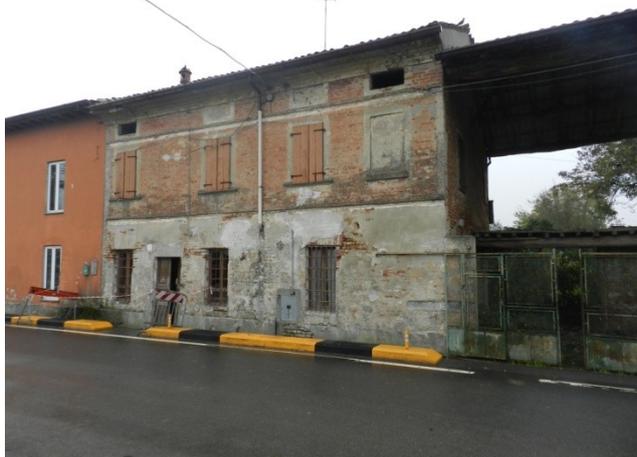
-) L'immobile nel suo complesso è in condizioni mediocri sia d'uso che manutentive ; ha la struttura portante verticale in muratura di mattoni pieni e, per i primi due livelli all'interno, le murature sono intonacate.

La facciata si presenta con l'intonaco deteriorato ed ampie macchie d'umidità che interessano anche il paramento interno.

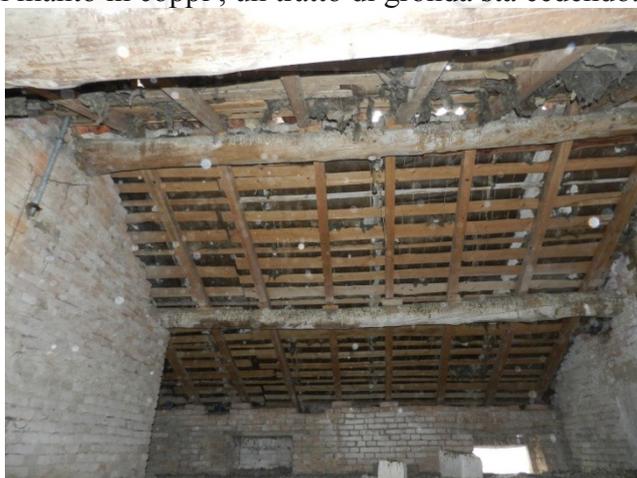
I solai interpiano sono in legno con alcuni plafoni controsoffittati le tinteggiature sono vetuste ; il solaio di copertura è a tetto a doppia falda in legno con manto in coppi , un tratto di gronda sta cedendo.

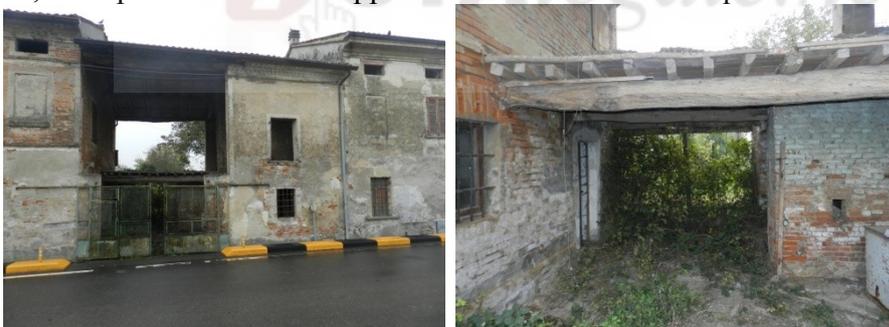
2.3.) ACCESSORI : Costituiscono accessori al fabbricato principale l'attigue due porzioni di cui la prima costituita da un porticato di mq 36,4 che per metà risulta soppalcato con un fienile di mq 20 circa

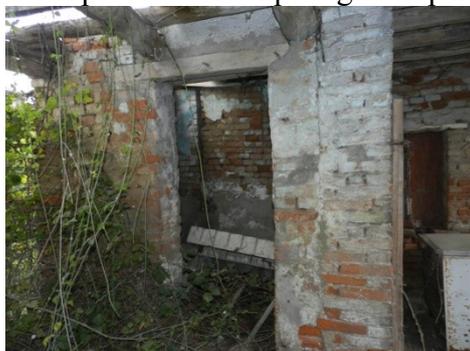
Sotto al quale insiste un piccolo vano ripostiglio in parte diroccato

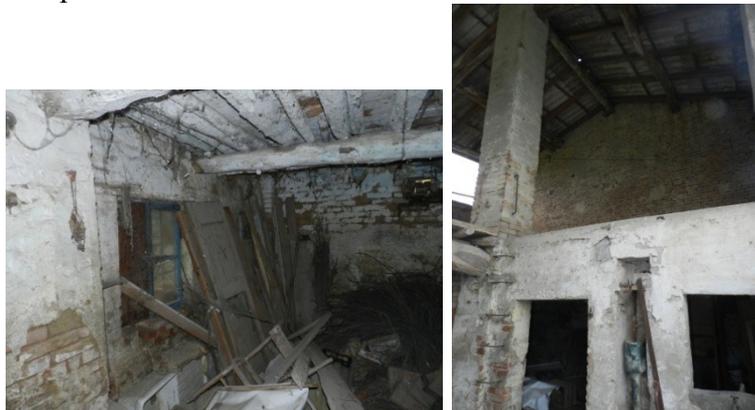
Accanto ed in conclusione della proprietà una seconda porzione di mq 32 circa su due livelli dove al piano terra si trova un deposito-magazzino

ed al piano primo un fienile , che come in quello precedente vi si accede con scala a pioli removibile .

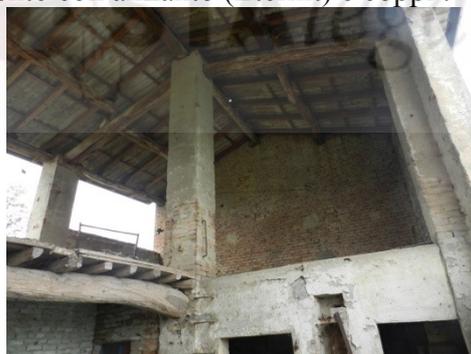
La porzione ha la struttura portante verticale in mattoni pieni e gli orizzontamenti in legno , la copertura a tetto è in legno con manto in lastre di fibrocemento con amianto (Eternit) e coppi .

La porzione è priva d'impianti e veste anch'essa in condizioni fatiscenti.
