TRIBUNALE DI PIACENZA

Procedura Esecutiva Immobiliare n. 96/2022

**RELAZIONE DEL  
CONSULENTE TECNICO**

Comune	Fiorenzuola d'Arda (PC)
Indirizzo	Via Mario Casella n. 8

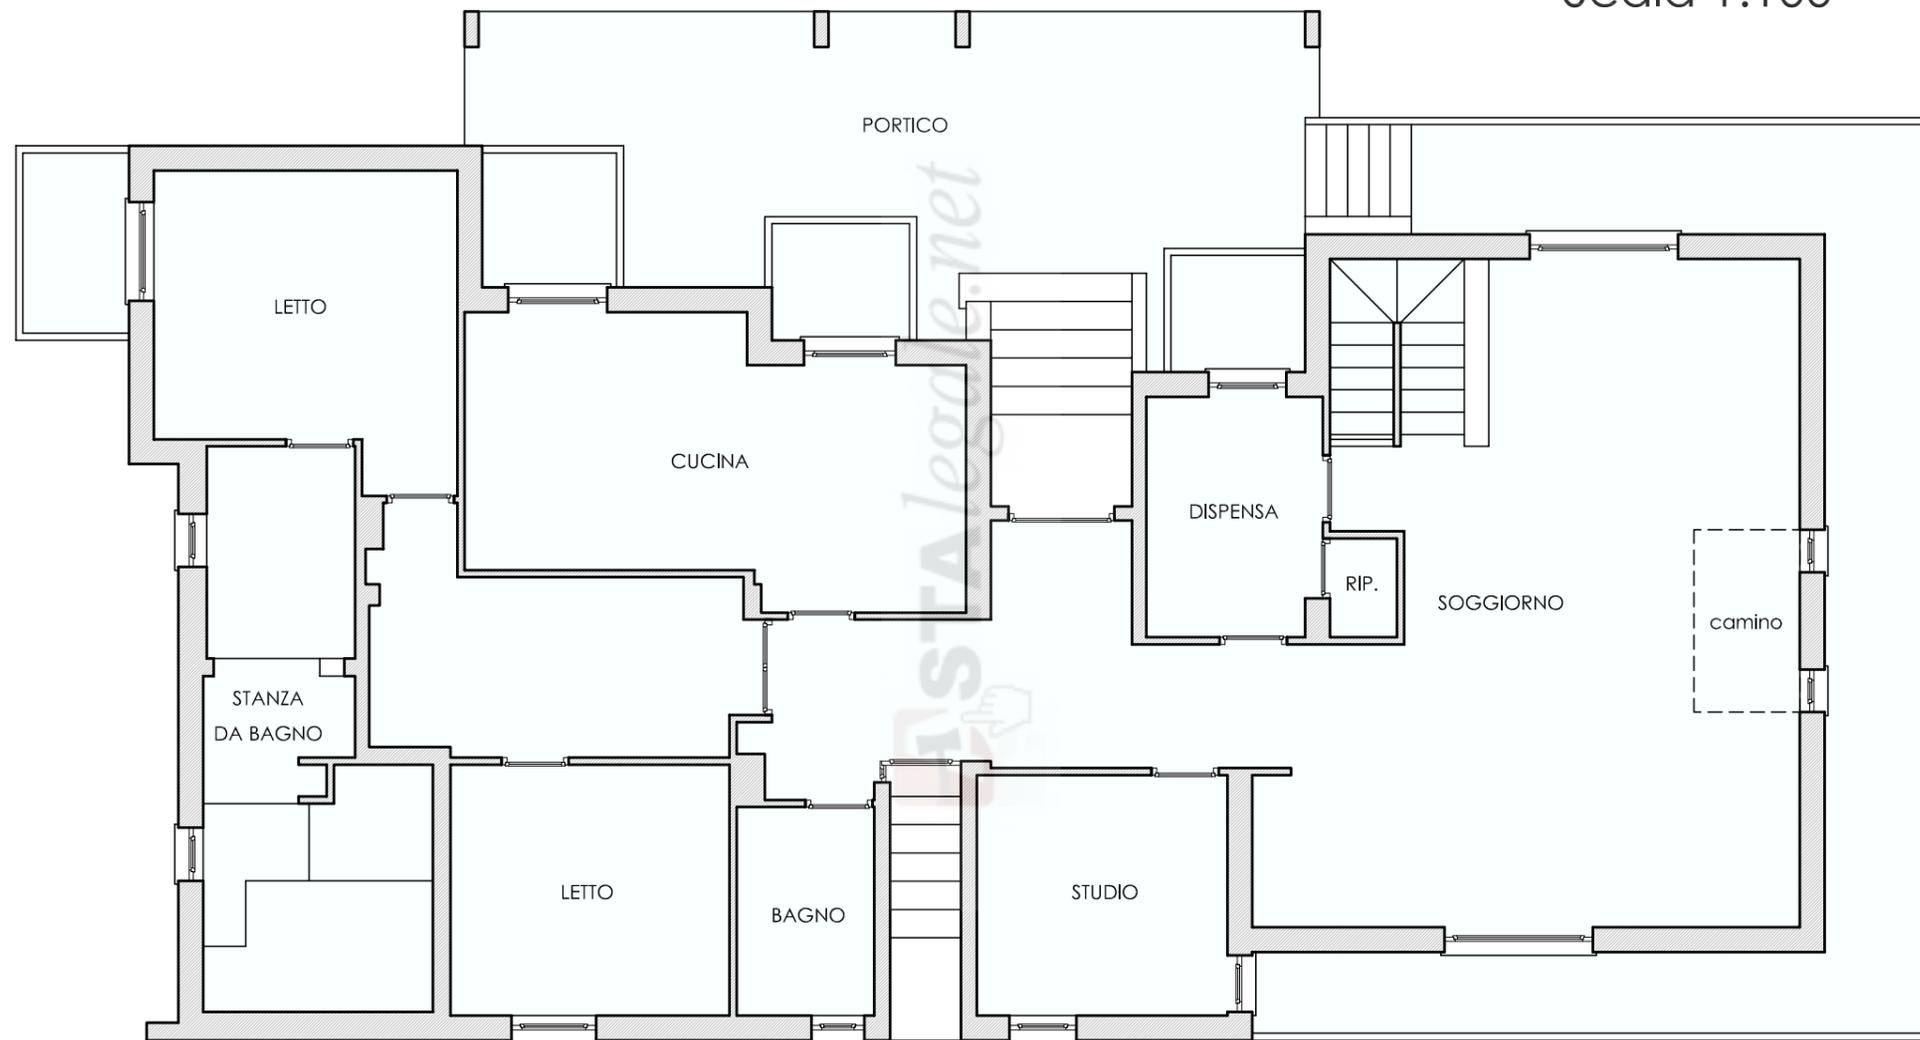
PIANO TERRA  
Scala 1:100

L'alloggio a piano terra è molto ampio (circa 240 metri quadrati) e gli ambienti sono in generale sovradimensionati rispetto allo standard attuale, soprattutto per quanto riguarda soggiorno, cucina e stanza da bagno della camera principale; sono presenti quattro piccoli balconcini (tre dei quali sottostanti un portico d'ingresso sul lato verso strada) oltre ad un terrazzo che contorna tutto il soggiorno.

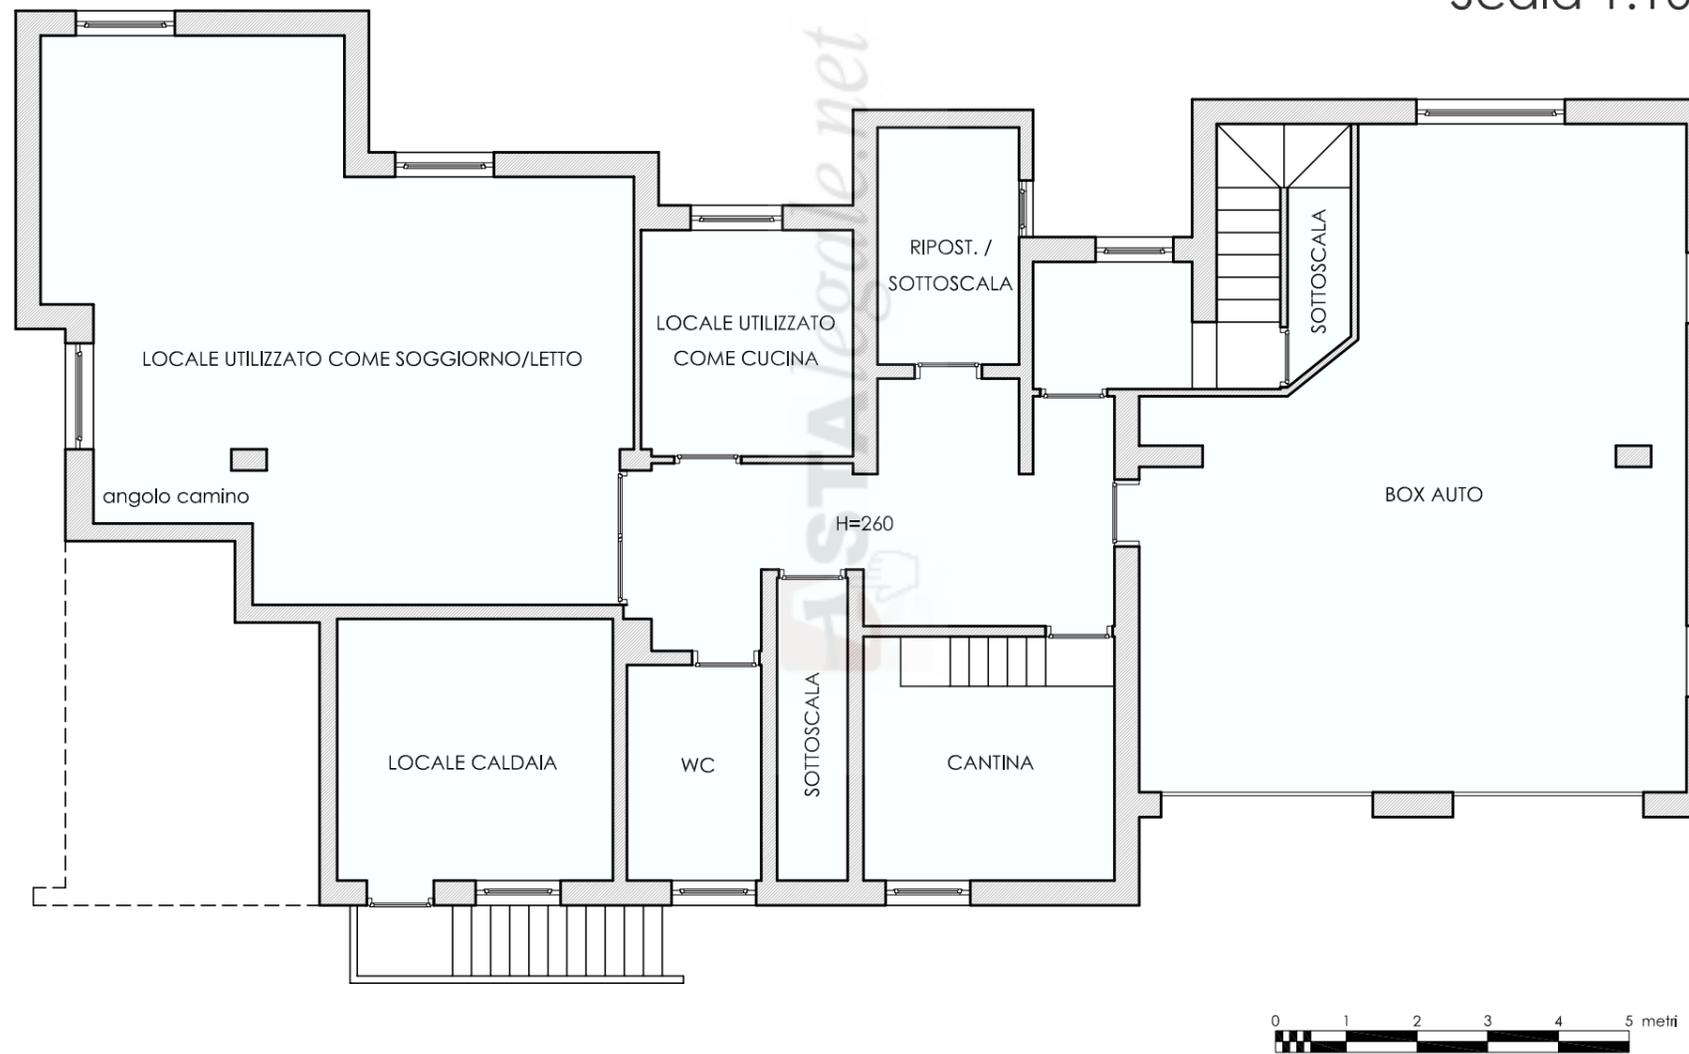
PIANO SEMINTERRATO  
Scala 1:100

Il piano seminterrato presenta diverse zone; anzitutto un'ampia autorimessa (almeno tre posti auto, con due accessi), poi una zona di servizio (una cantina, il locale caldaia, ripostigli/sottoscala) e soprattutto un'ampia zona con caratteristiche impiantistiche e di finitura tipicamente residenziali, che è in effetti arredata ed utilizzata come abitazione

3. sussistono alcune difformità interne o minori;
4. la sagoma del seminterrato non è perfettamente coerente con i disegni (uno dei sottoscala è più ampio);

necessità di presentare una pratica in sanatoria (c.d. "Accertamento di Conformità") ex art. 17 L.R. 23/2004 per allineare lo stato di fatto. Tale accertamento dovrebbe anche per quanto occorrer possa regolarizzare pienamente l'accesso all'autorimessa (punto 5.), in relazione al quale tuttavia si consigliano più puntuali accertamenti.

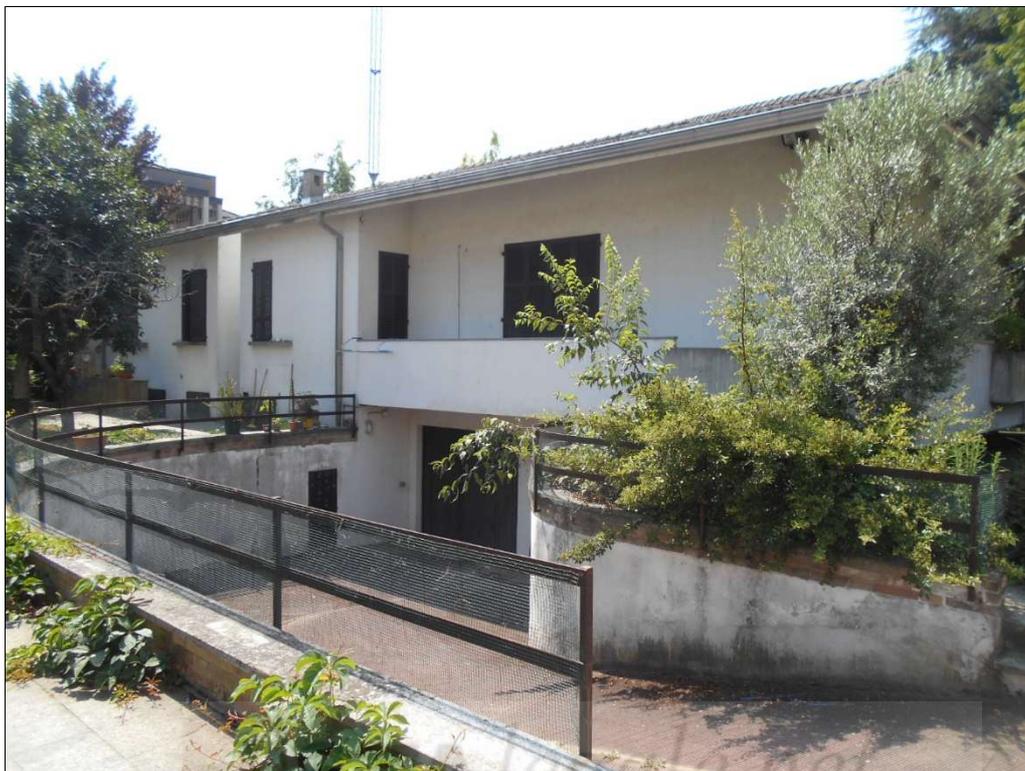
7 Scorcio rampa carrabile (nord ovest)

Risulta poi anche una pratica del 1985 relativa all'apertura di un secondo portone per l'autorimessa con modifica della rampa di accesso<sup>5</sup>: l'opera in questione in effetti è stata eseguita (non è noto il periodo), ma dal contesto generale della documentazione esaminata non è certo che la relativa Concessione sia mai stata rilasciata anche perché

5. come già accennato, anche alla luce dei dubbi circa l'effettivo rilascio del titolo edilizio richiesto nel 1985 non è certo che l'attuale configurazione dell'accesso all'autorimessa sia legittima e conforme;

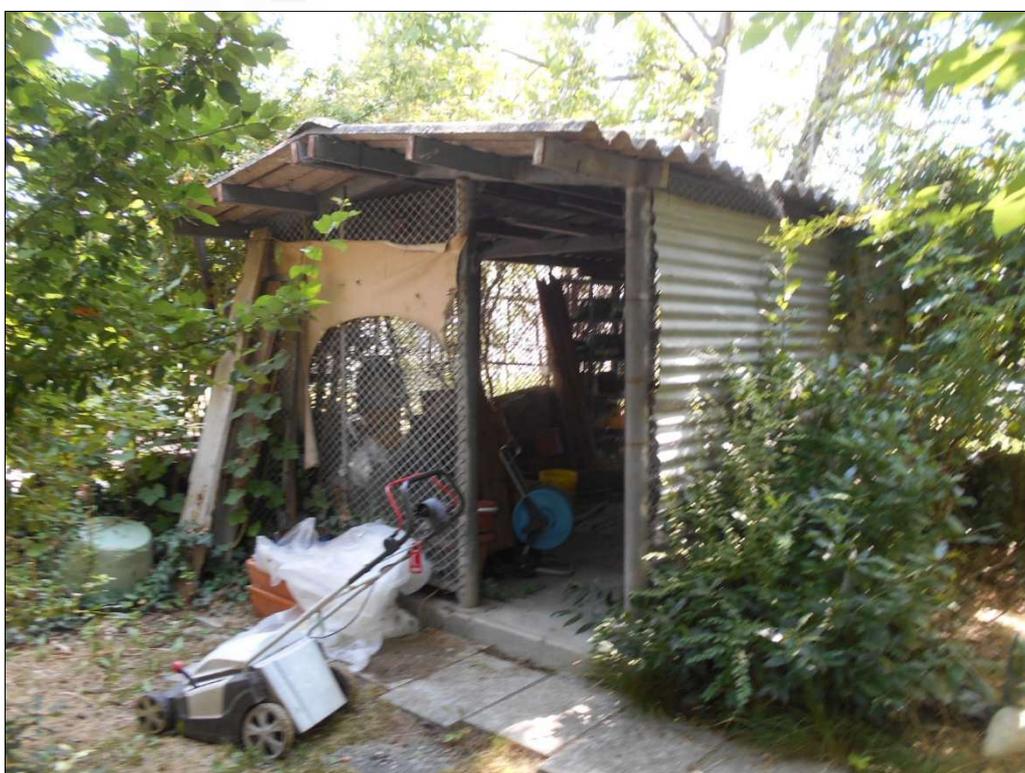
12 Manufatto spigolo nord est del lotto

Si fa rilevare la presenza, sullo spigolo nord est del lotto, di un manufatto edilizio formato da una struttura metallica tubolare con copertura in lastre ondulate (non è stata ovviamente indagata la presenza di amianto) fissata ad una piattaforma in calcestruzzo; il manufatto – di cui non si conosce l'epoca di realizzazione – in base alle risultanze dell'accesso agli atti dell'Ufficio Tecnico non sembra autorizzato e non rispetta la distanza dai confini, per cui salvo diversi esiti a seguito di più approfonditi accertamenti si ritiene che debba essere rimosso<sup>3</sup>.

7. sullo spigolo nord est del lotto è presente un manufatto - che tra l'altro non rispetta la distanza dai confini - con struttura metallica tubolare e copertura in lastre ondulate fissato ad una piattaforma in calcestruzzo, relativamente al quale non è stato reperito alcun titolo edilizio<sup>7</sup>.

Il manufatto è posto ad una distanza dai confini inferiore al minimo consentito dalle Norme per cui la sua regolarizzazione dipenderebbe, oltre che da una eventuale sanatoria edilizia, anche da un accordo con il confinante debitamente registrato e trascritto; tutto sommato se ne ritiene pertanto più opportuna la rimozione.

La rimozione del manufatto esterno potrà comportare un onere complessivamente stimabile in **circa 3.000 Euro**.

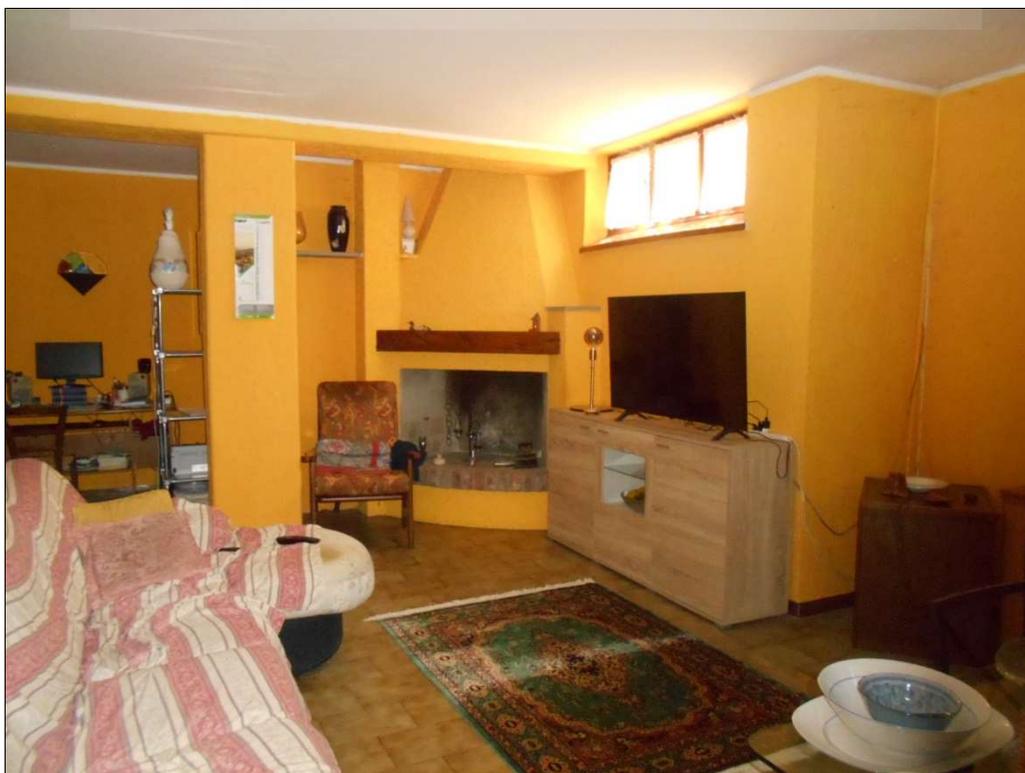
22 Piano seminterrato – Scorcio ambiente utilizzato a fini abitativi

anche se non presenta requisiti urbanistici ed igienici idonei per l'agibilità e che risulta funzionalmente collegata con il piano superiore tramite una scala interna che dà sul soggiorno.

6. una buona parte del piano seminterrato presenta caratteristiche spiccatamente abitative - finiture, impianto di riscaldamento<sup>6</sup> – pur non essendo mai stata inclusa come superficie utile/volume nei conteggi urbanistici e pur non avendone i requisiti igienici;

La difformità non è sanabile. Per regolarizzare la situazione occorrerebbe quantomeno rimuovere l'impianto di riscaldamento.

La regolarizzazione della "parte abitativa" del piano seminterrato invece non viene valutata: una rimozione dell'impianto di riscaldamento che possa concretamente essere considerata irreversibile è praticamente irrealistica, mentre la semplice disattivazione dell'impianto stesso è viceversa banale (basterà asportare i termosifoni).
