Oggetto: Esecuzione Immobiliare n. 119/2018 R.G.E.I. presso il Tribunale di Ragusa promossa da XXXXXXXX ed altri intervenuti contro XXXXXXXX.

**CONSULENZA TECNICA DI UFFICIO**

## Elaborato grafico n. 2 - Particella 404 - Primo fabbricato

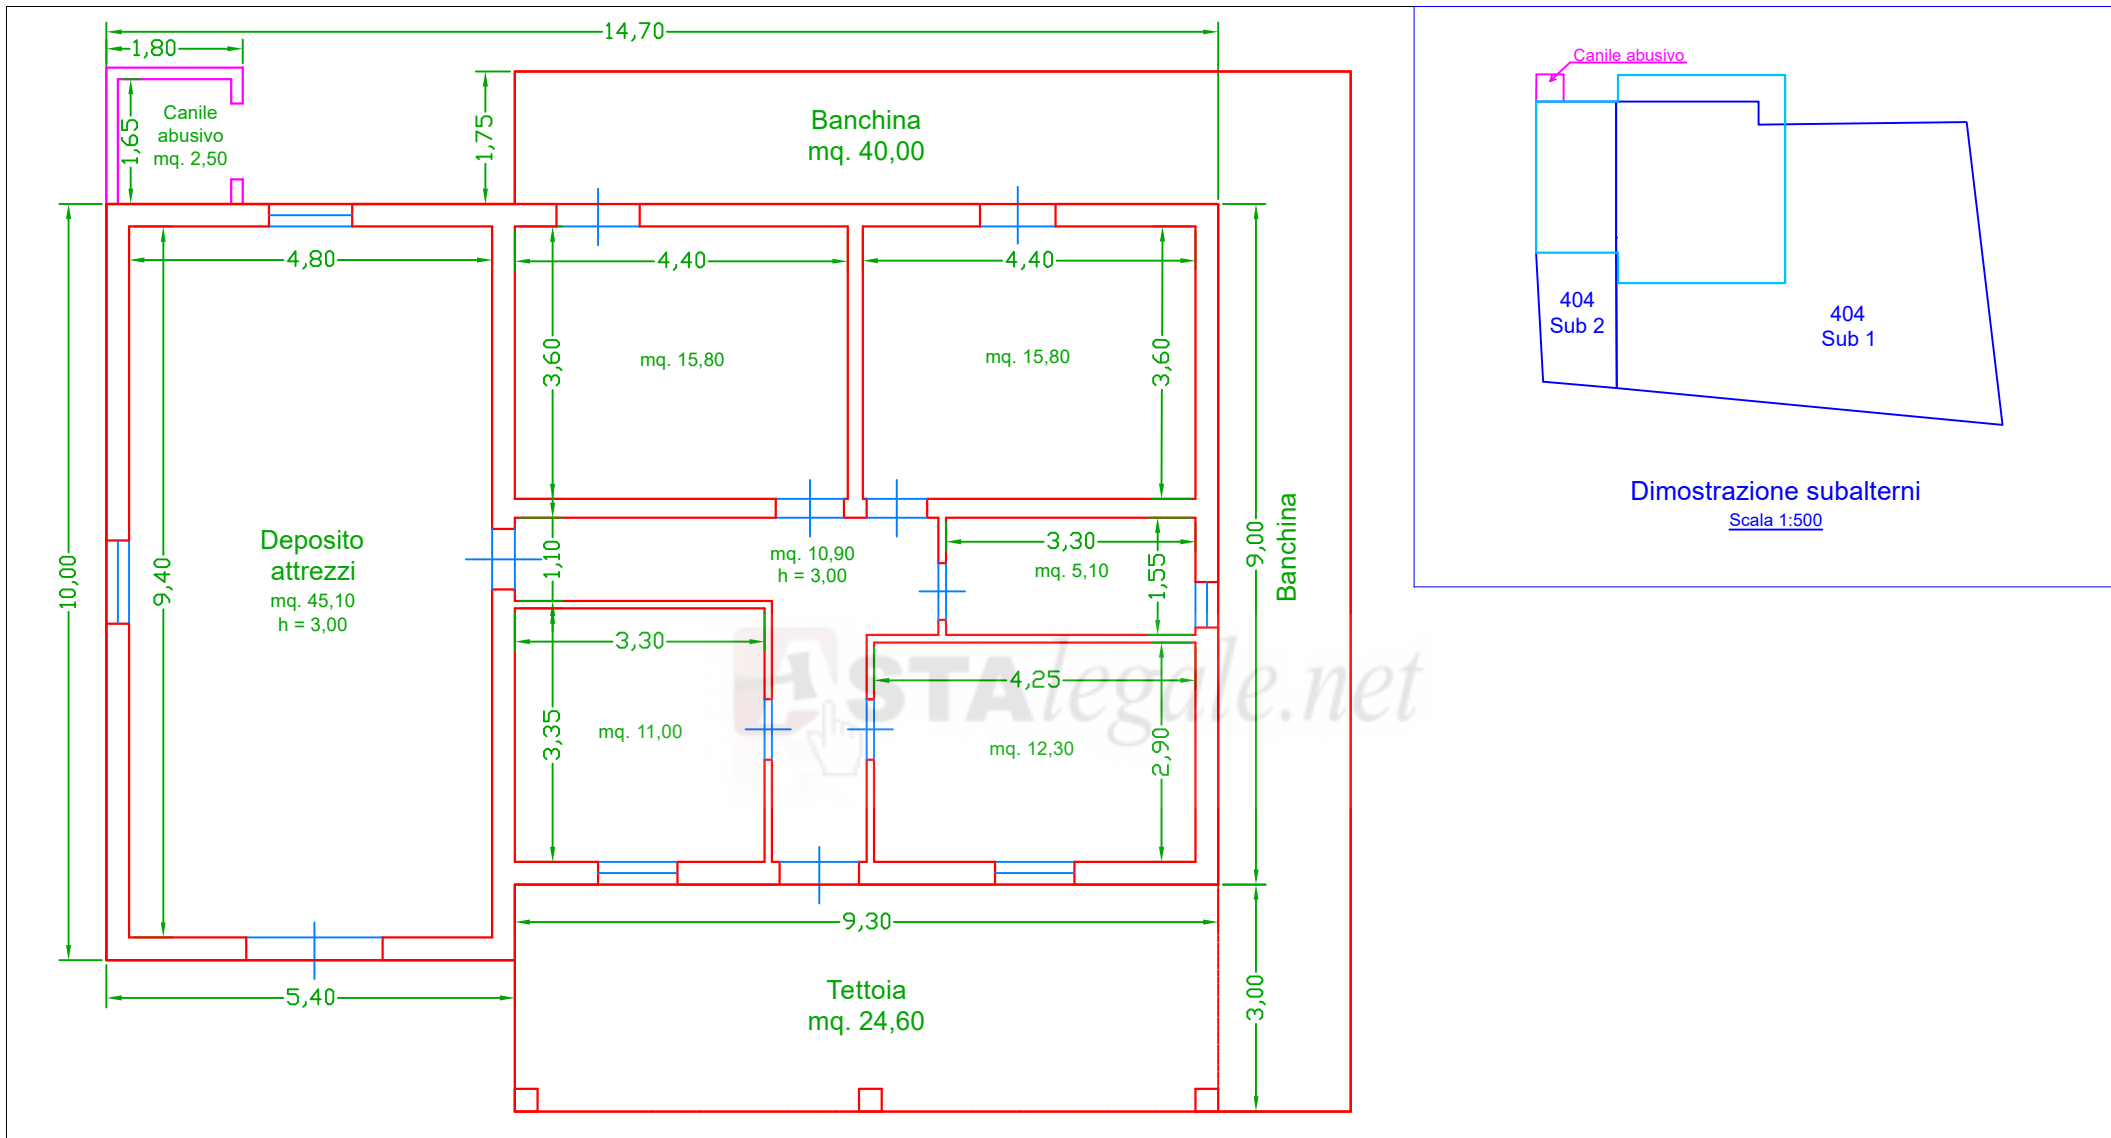
Il primo (particella 404, sub 1 e 2) ricade sul primo corpo e ad est confina con la strada regionale n. 53. La sua planimetria è riportata nell'elaborato n. '2' dove è inclusa anche la dimostrazione dei due subalterni in cui è suddiviso.

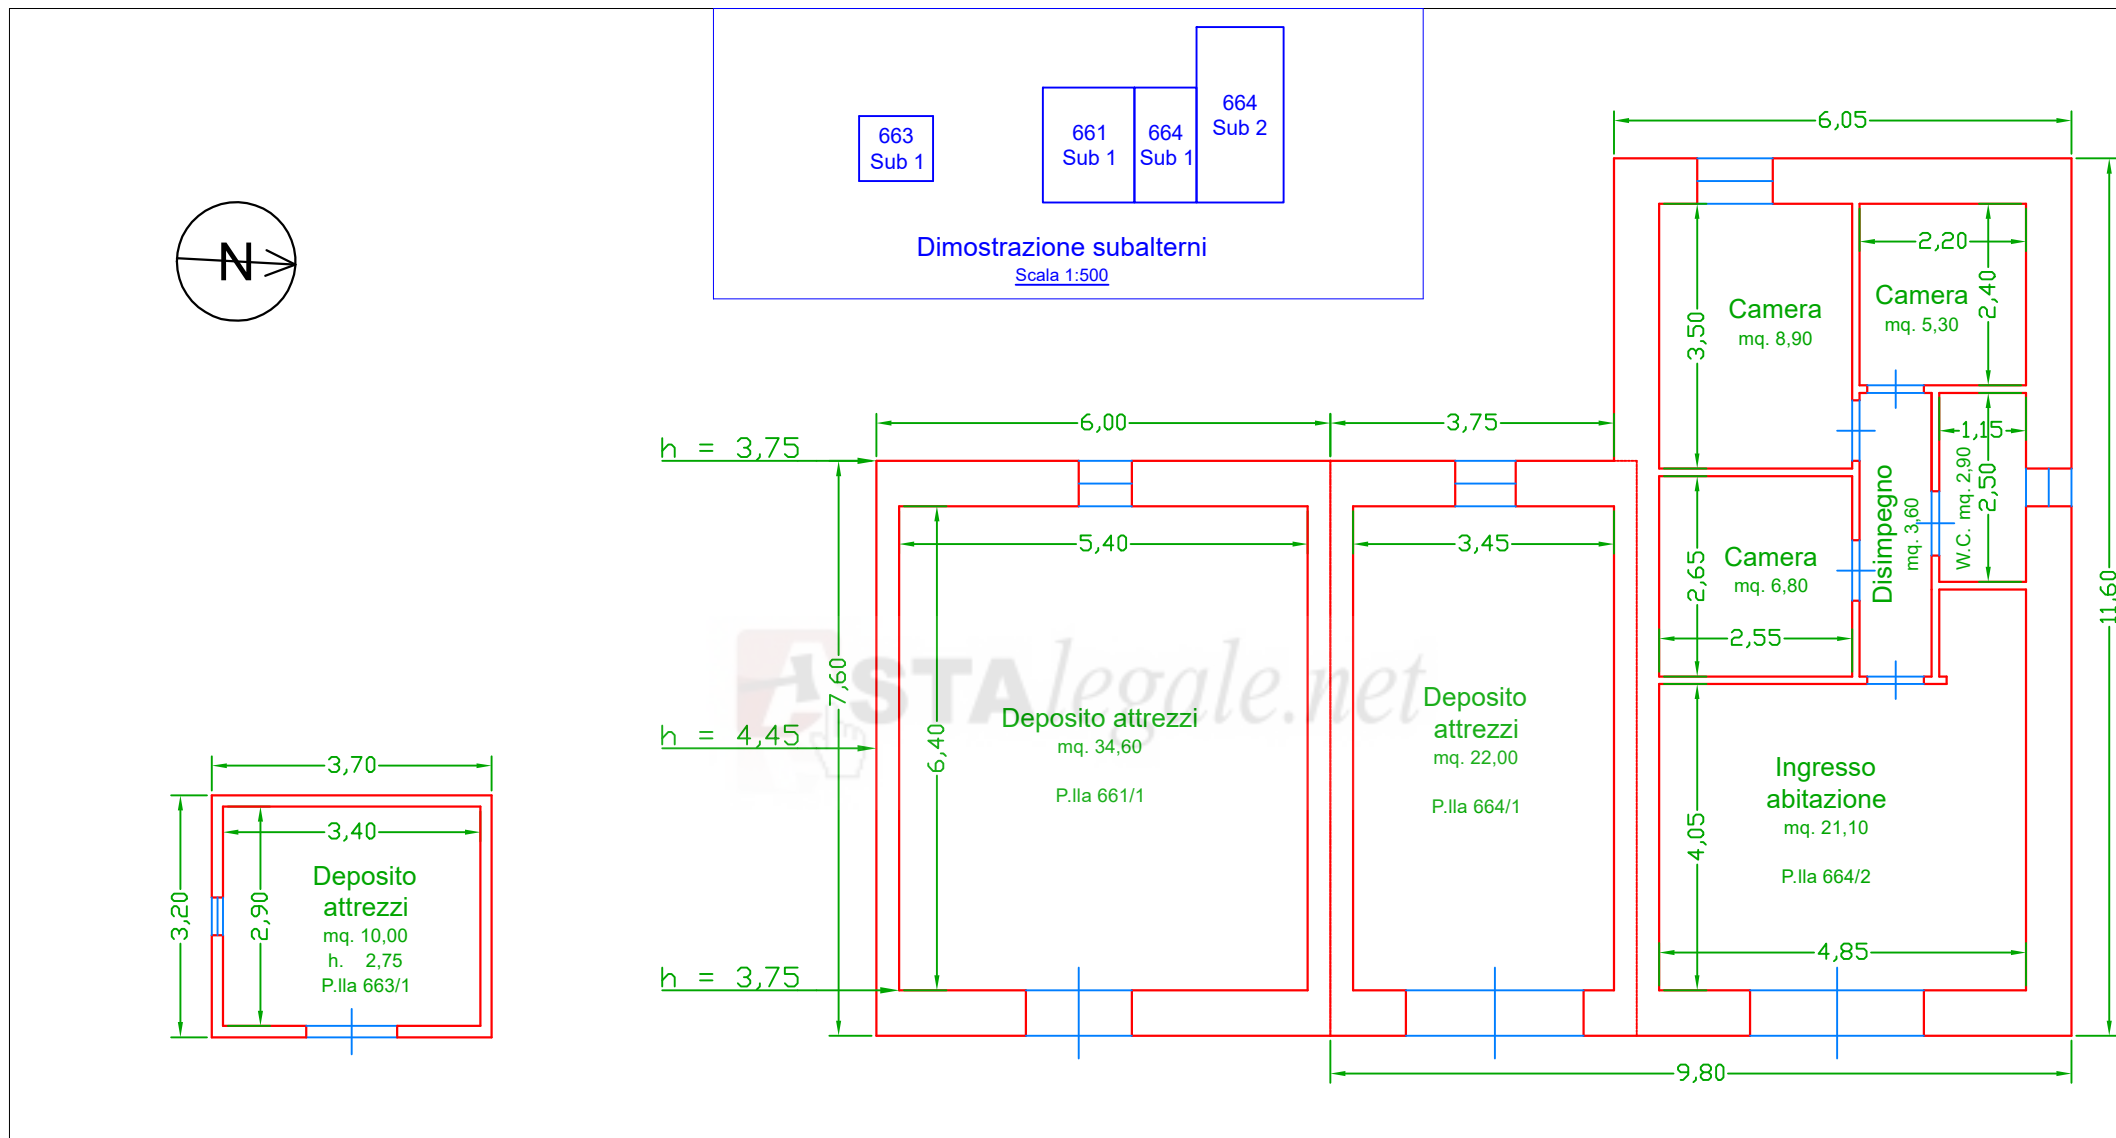
## Elaborato grafico n. 4 - Particelle 663, 661 e 664 - Terzo, quarto e quinto fabbricato

Nel primo corpo è ubicato anche il terzo fabbricato (particella 663, sub 1). Si tratta di un piccolo deposito attrezzi allo stato rustico. La sua planimetria è riportata nell'elaborato n. '4'. È un D/10 (fabbricati per funzioni produttive connesse alle attività

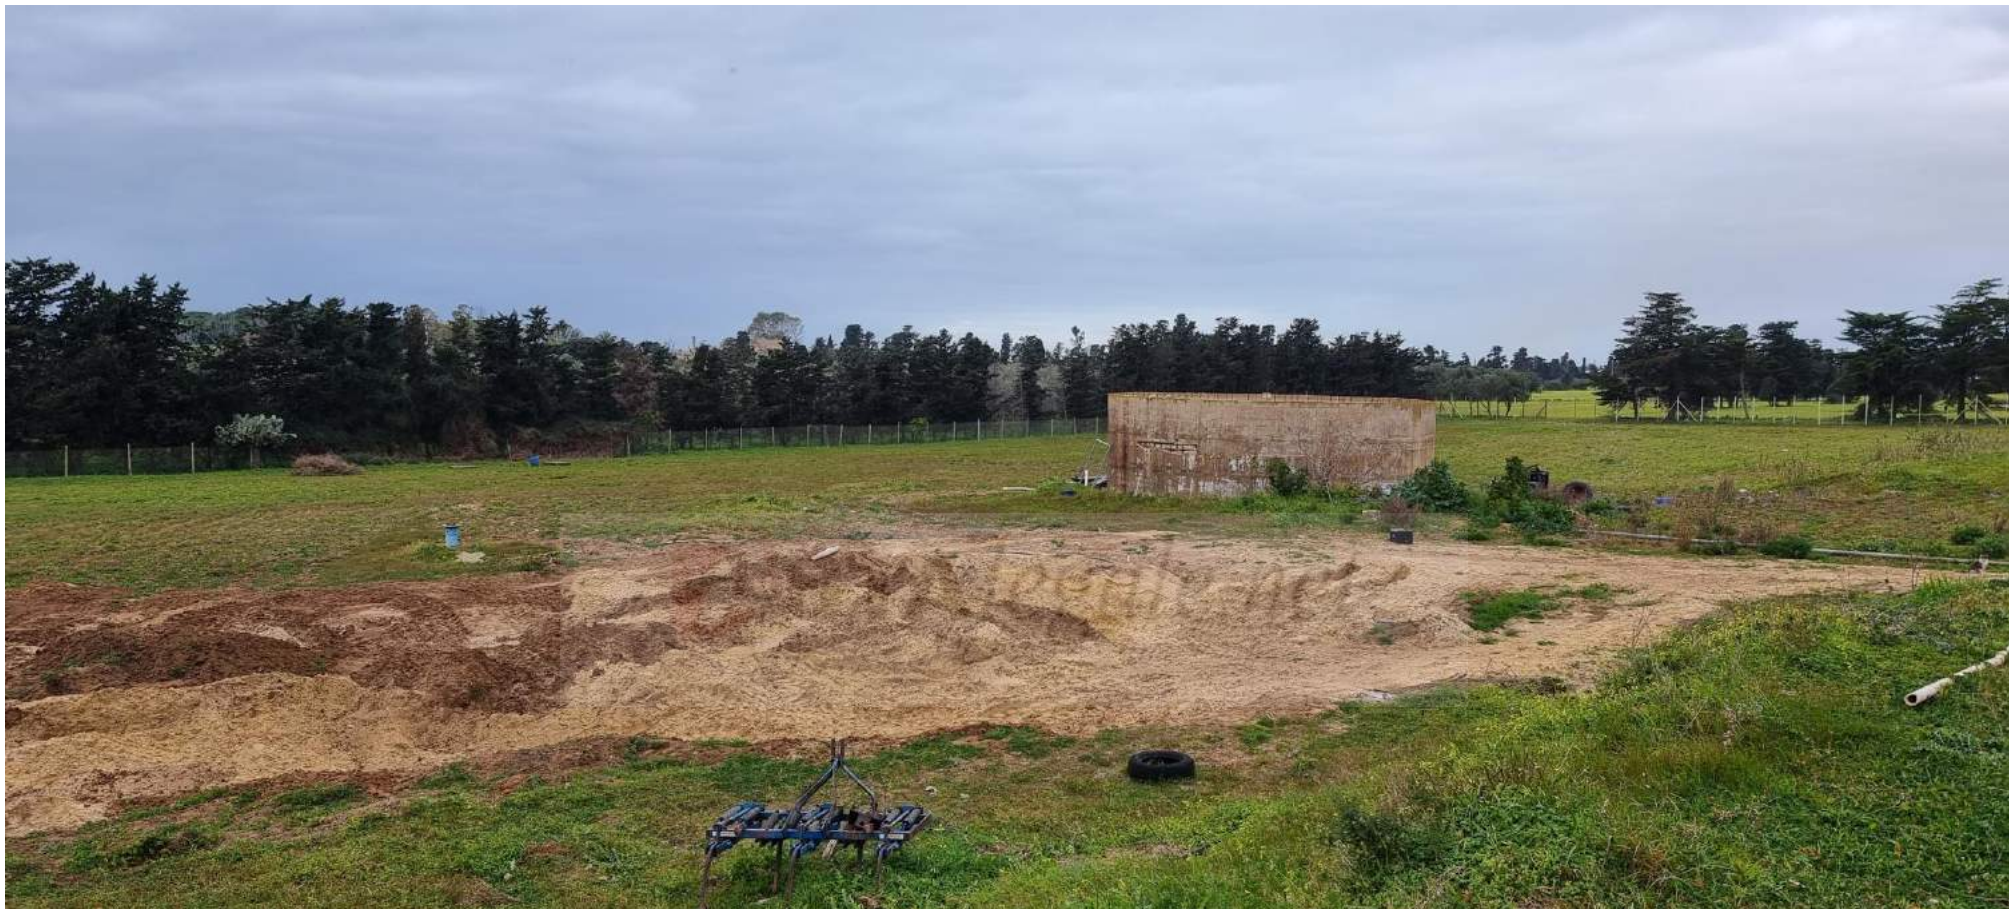
Foto n. 6 - Lo scavo di cui alla precedente foto

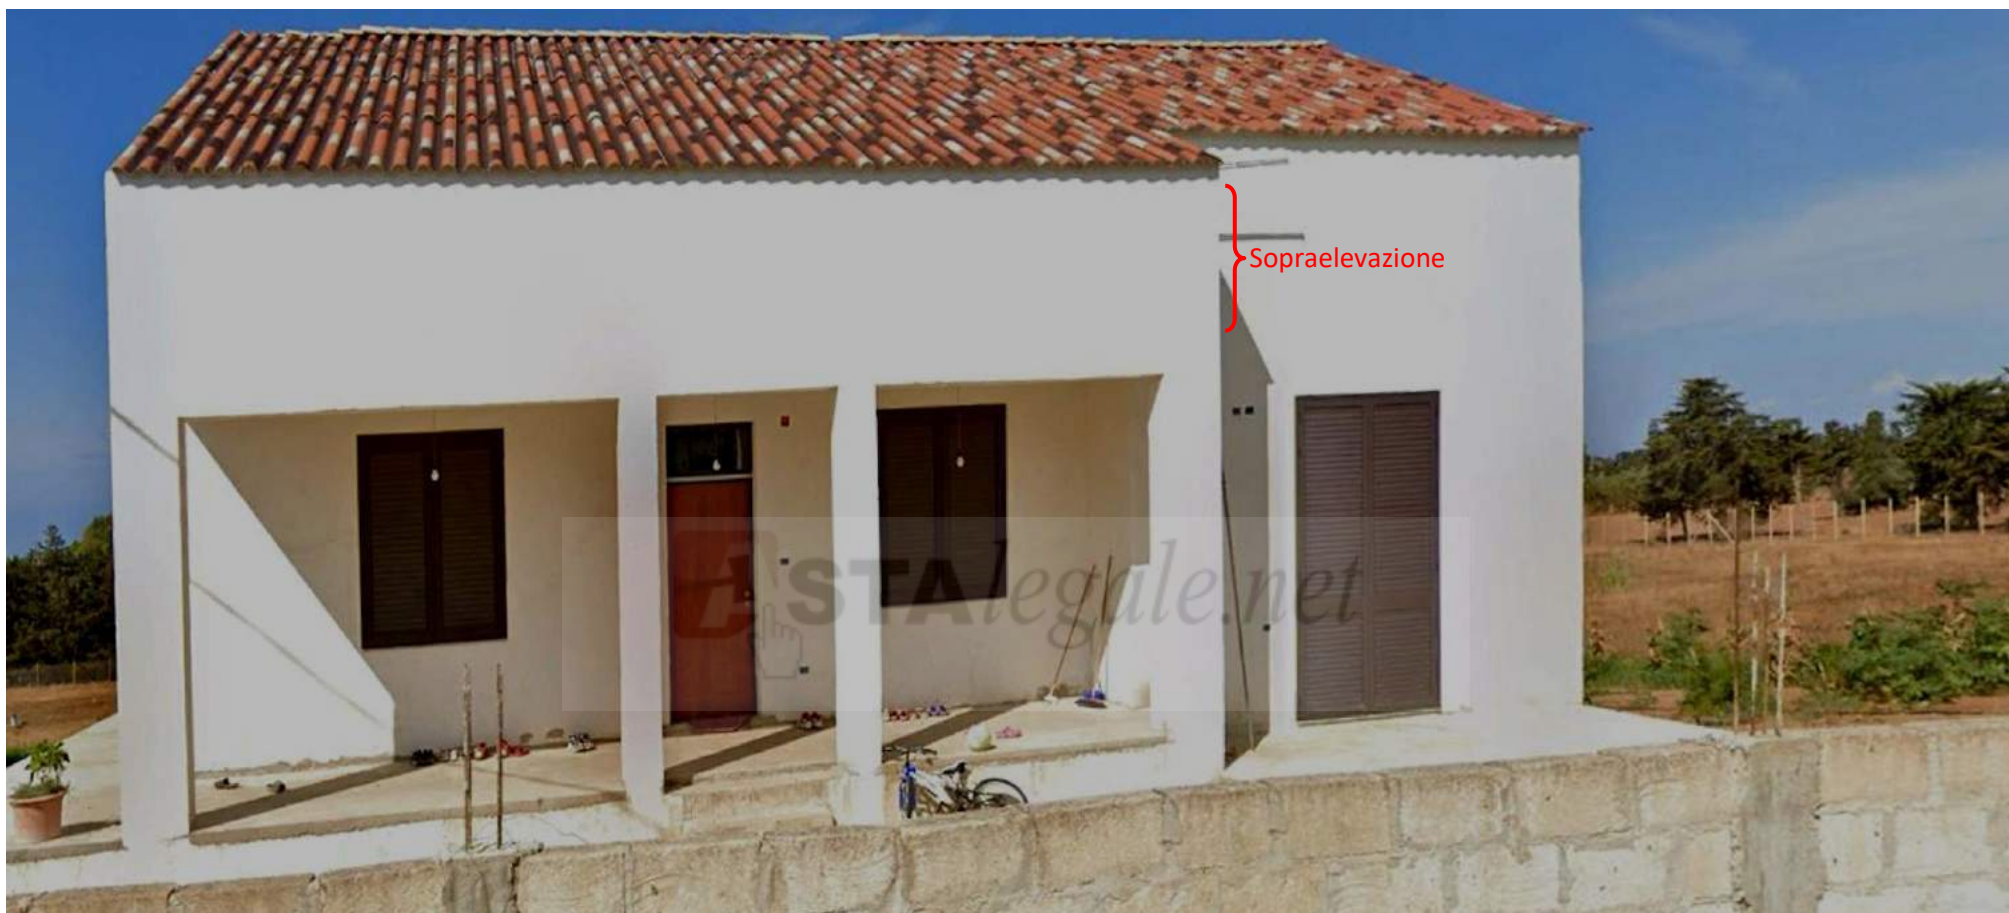
Foto n. 20 - Secondo fabbricato (particella 474, sub 1, A/3 di 1ª classe) - Prospetto principale (ad est). Si noti sopraelevazione e la copertura a tetto entrambe abusive.

Alla fine dei conti, a parte l'incertezza sulla reale possibilità di ottenere tutti i nulla osta necessari, la regolarizzazione della sovrastruttura e del seminterrato verrebbe a costare molto più del loro reale valore di mercato e, pertanto, si ritiene che questi abusi vadano rimossi e l'intero fabbricato riportato allo stato cristallizzato nella concessione edilizia del 1980.

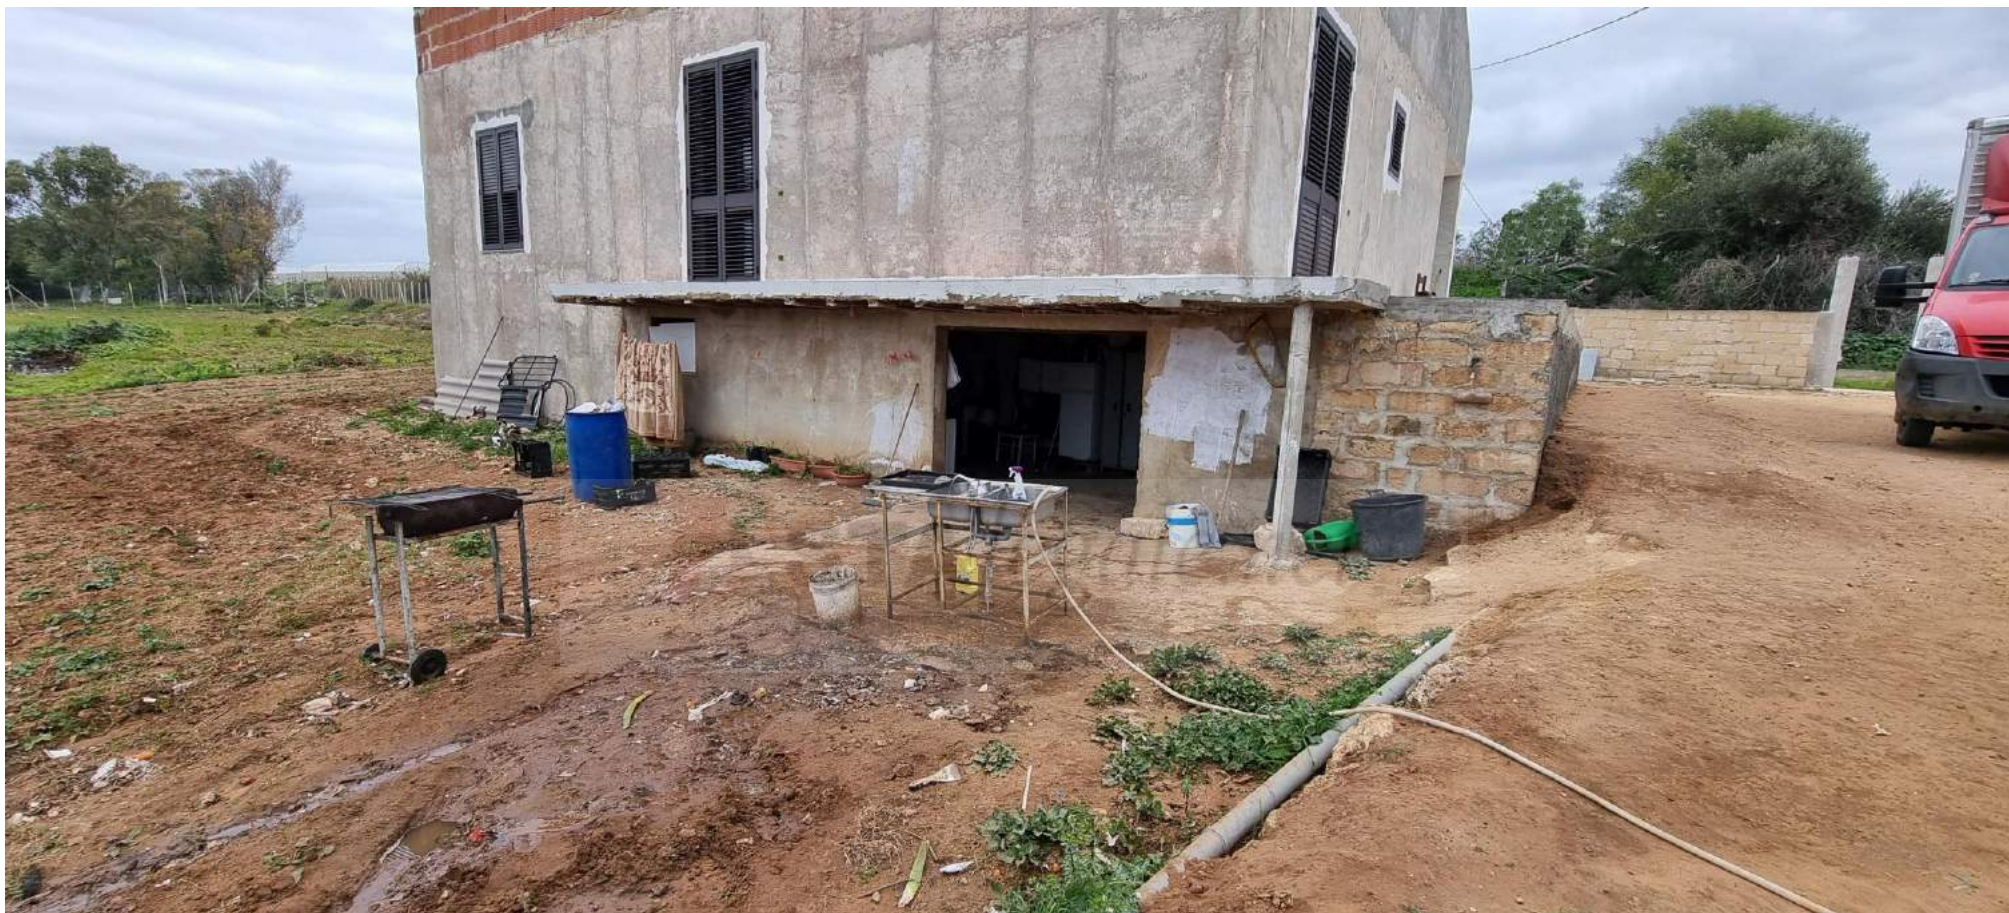
stato, anch'esso abusivamente, inglobato nell'abitazione e trasformato in una sorta di soggiorno (sarebbe un specie di *open space* senza piano cottura, foto n. 30 e n. 31); l'impianto elettrico è incompleto (mancano le placchette di copertura dei frutti, spartano l'impianto di illuminazione); mancante o incompleto pure l'intonaco intorno alle porte interne (foto n. 32). Simile la situazione esterna: mentre il prospetto principale si presenta intonacato e ben curato (cfr. foto n. 20), i prospetti laterali e posteriore non sono rifiniti e, in certe porzioni, anche ammalorati (cfr. foto n. 21 e n. 22).

Foto n. 22 - - Secondo fabbricato (particella 474, sub 1, A/3 di 1ª classe) - Retrospetto a ovest. In primo piano il seminterrato realizzato abusivamente.

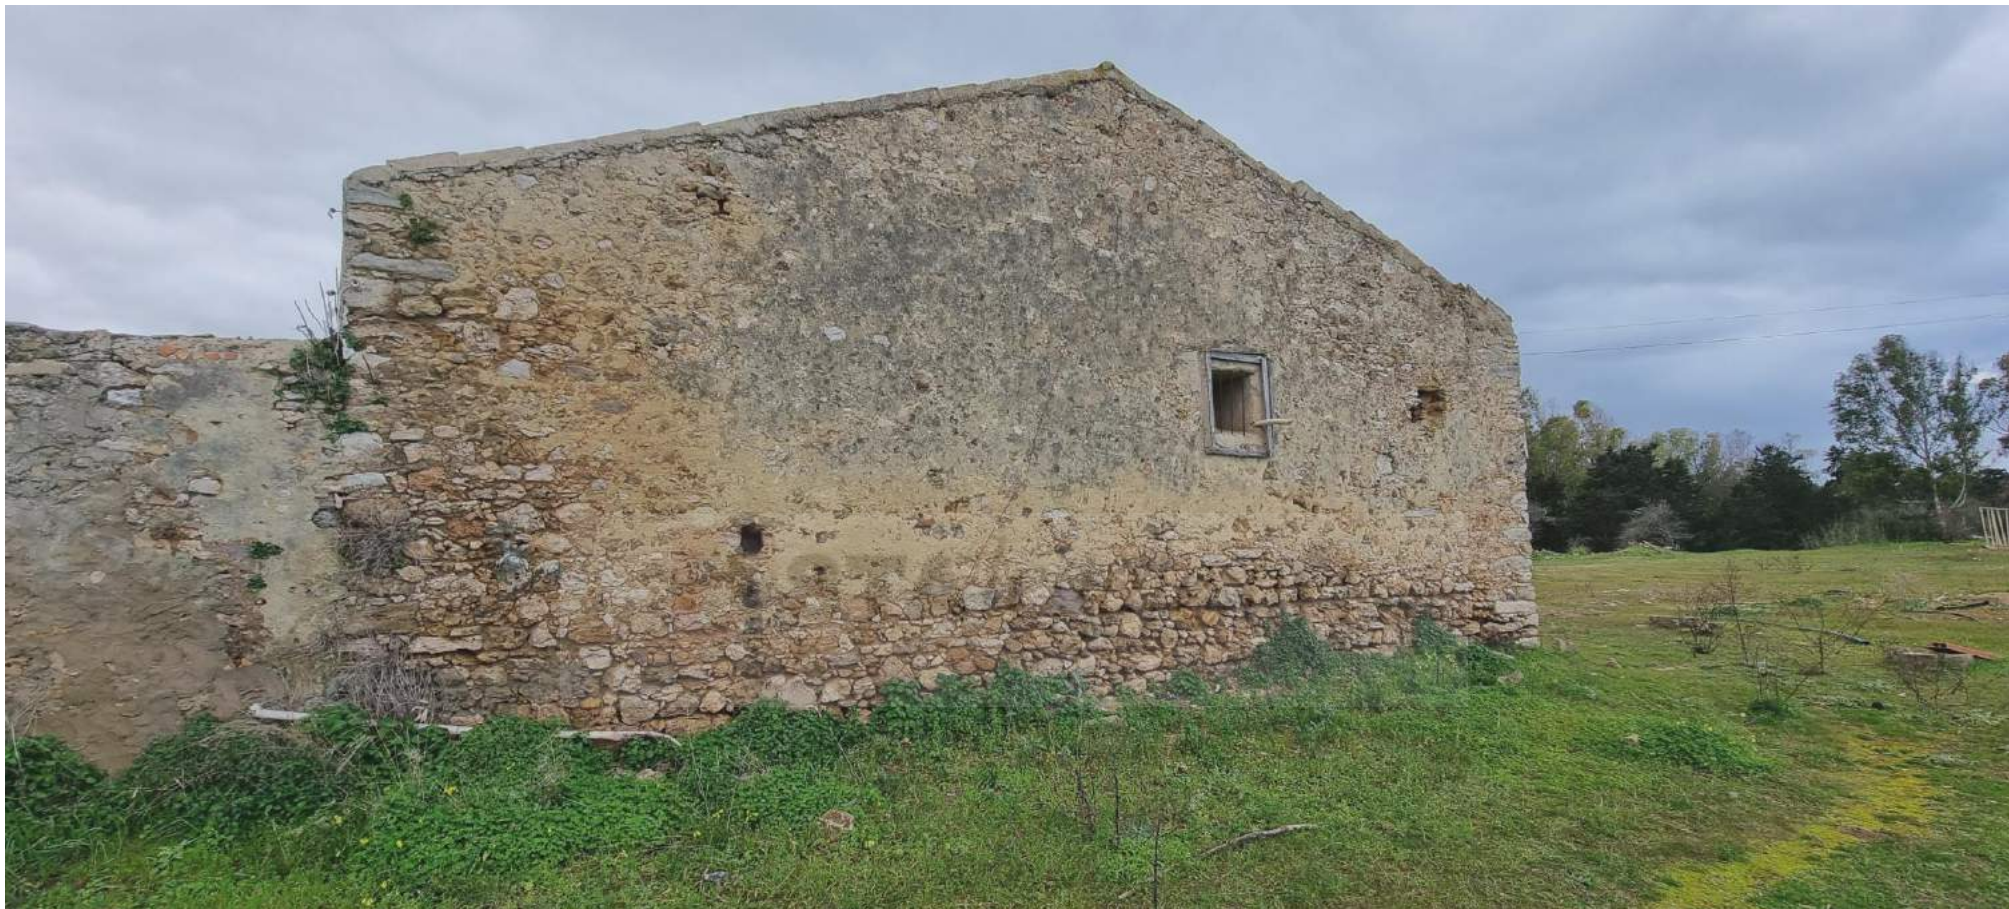
fortemente deteriorati alla base, tanto da far temere cedimenti e crolli imminenti. Inesistenti gli impianti. Destinato a deposito attrezzi, allo stato, è del tutto inagibile e, catastalmente, potrebbe annoverarsi fra i beni collabenti. A parte questa lieve difformità catastale (D/10 anziché F/2), per il resto si ritiene in regola urbanisticamente in quanto, come dichiarato nell'ARTICOLO SETTE dell'atto di provenienza (allegato n. '7') dai danti causa dell'attuale debitore, verosimilmente edificato prima del 1° settembre 1967.

Foto n. 43 - Quinto fabbricato (particella 664, sub 2, A/4 di 2<sup>a</sup> classe) - Prospetto laterale a nord profondamente deteriorato specialmente nella parte basale dei muri.
