TRIBUNALE ORDINARIO DI TIVOLI

R.G.E.I. 310/2018

PERIZIA C.T.U

Relazione di Consulenza Tecnica di Ufficio – Stima dei beni pignorati
INTEGRAZIONE N°6 DELLA PERIZIA

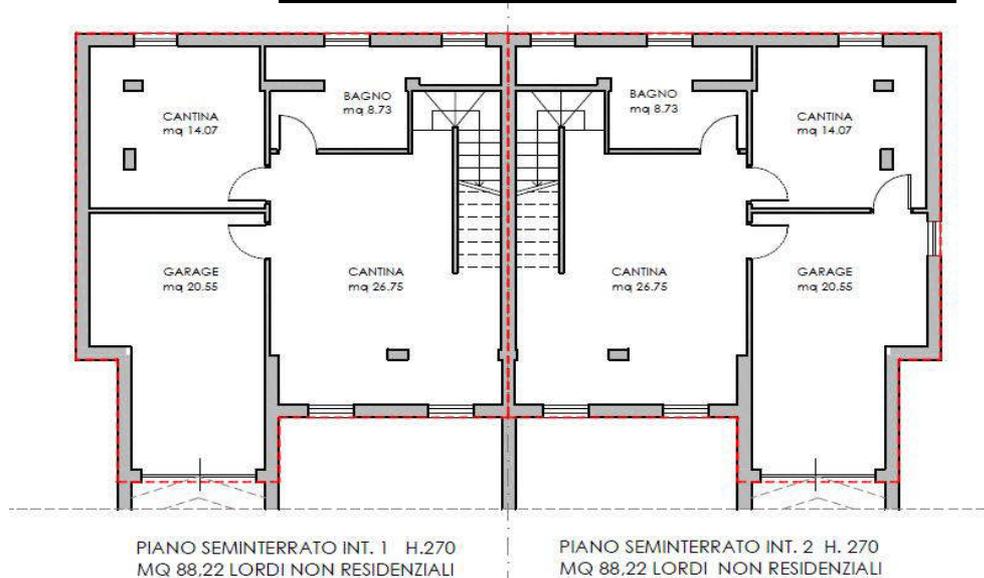
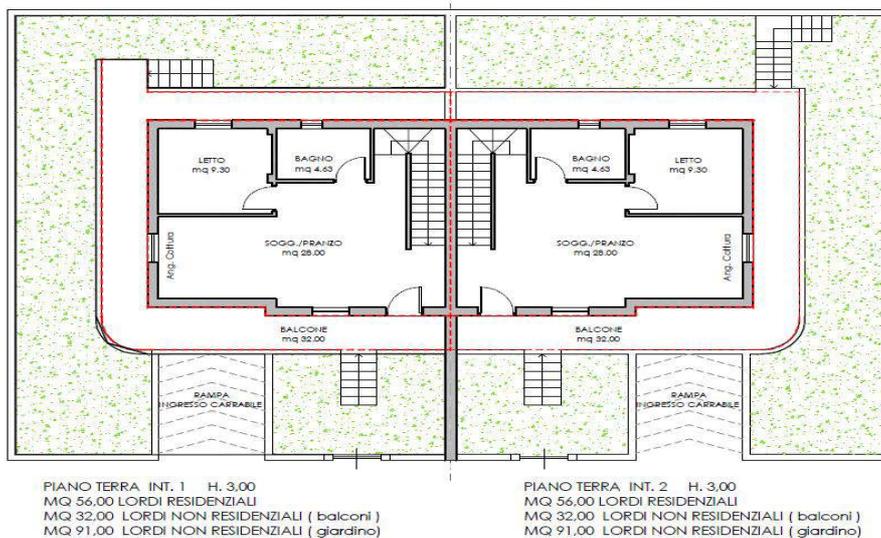
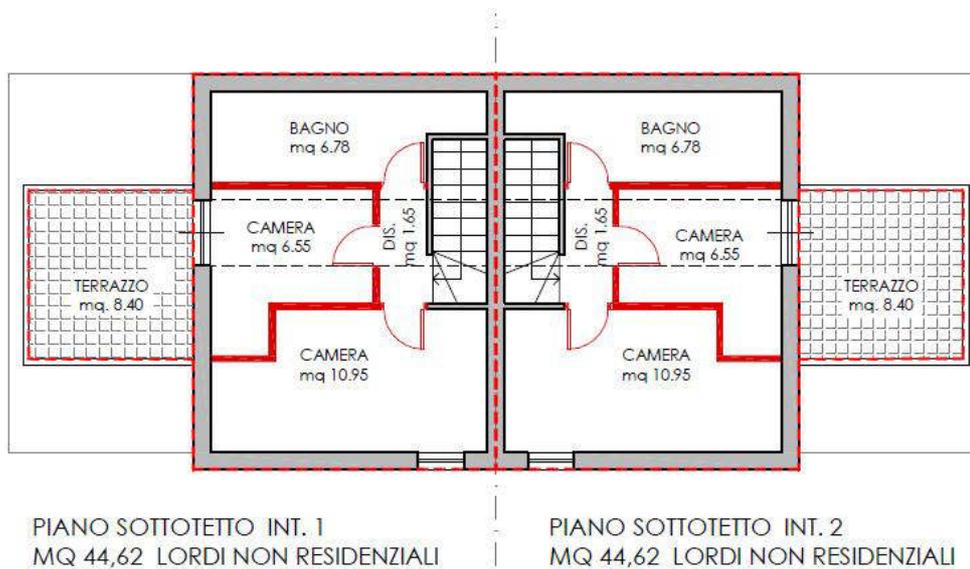
Rappresentazione grafica dello stato di fatto

Il sottoscritto CTU ha accertato che in entrambi i villini identificati con gli interni n. 1 e n. 2 vi sono interventi realizzati in difformità rispetto al progetto allegato alla Permesso di Costruire n. 50 del 2001 (ultima variante) ed alla planimetria catastale allegati.

- ▣ al piano seminterrato è stato realizzato un bagno e delle Finestre alte ad asola;
- ▣ al piano terra la distribuzione degli ambienti risulta conforme al progetto approvato:
- ▣ al piano sottotetto si rileva un cambio di destinazione d'uso in quanto sono state realizzate delle tramezzature ricavando nella soffitta un bagno ed altri due vani adibiti a camere da letto.

- ▣ al piano seminterrato nella grande cantina è stato realizzato un bagno, inoltre nel garage è stata realizzata una finestra ed una porta di accesso alla seconda cantina;
- ▣ al piano terra la distribuzione degli ambienti risulta conforme al progetto approvato,
- ▣ al piano sottotetto si rileva un cambio di destinazione d'uso in quanto sono state realizzate delle tramezzature ricavando nella soffitta un bagno ed altri due vani adibiti a camere da letto.

In base a quanto accertato durante l'accesso lo stato dei luoghi è diverso da quello autorizzato con concessione edilizia pertanto si rende necessario regolarizzare tali difformità con un Accertamento di Conformità L.R 15/2008 art. 22 , D.P.R. 380/01 art. 36

e 37 oppure ripristinare lo stato dei luoghi e riportare il fabbricato come da Permesso di Costruire n. 50 del 04/07/2011.

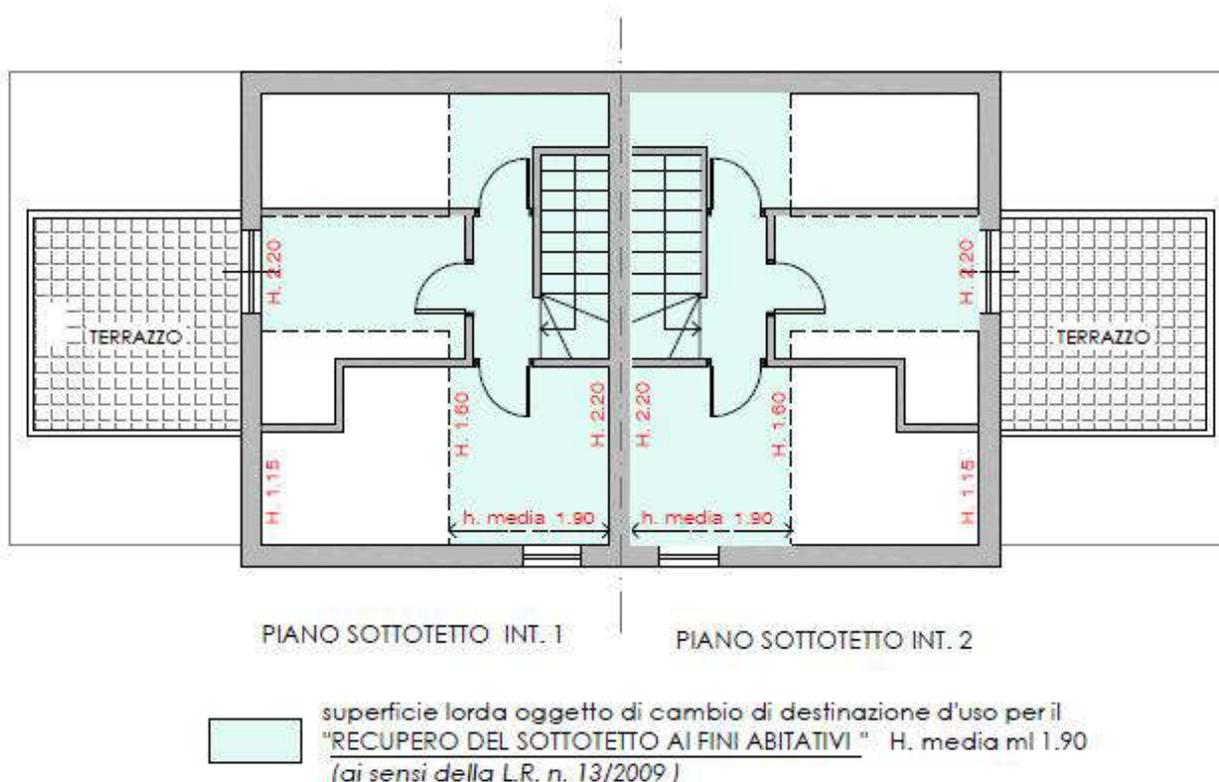
CALCOLO ONERI PER CAMBIO DESTINAZIONE D'USO DEI LOCALI SOFFITTA

Per il cambio di destinazione d'uso dei locali soffitta sarà considerata una superficie sfruttabile in pianta fino ad un'altezza media di ml. 1.90 tra piano di calpestio e intradosso del solaio di copertura, così come previsto dalla normativa vigente; pertanto la superficie oggetto di cambio d'uso risulta essere pari a mq 18mq a villino per un totale di mq 36,00.

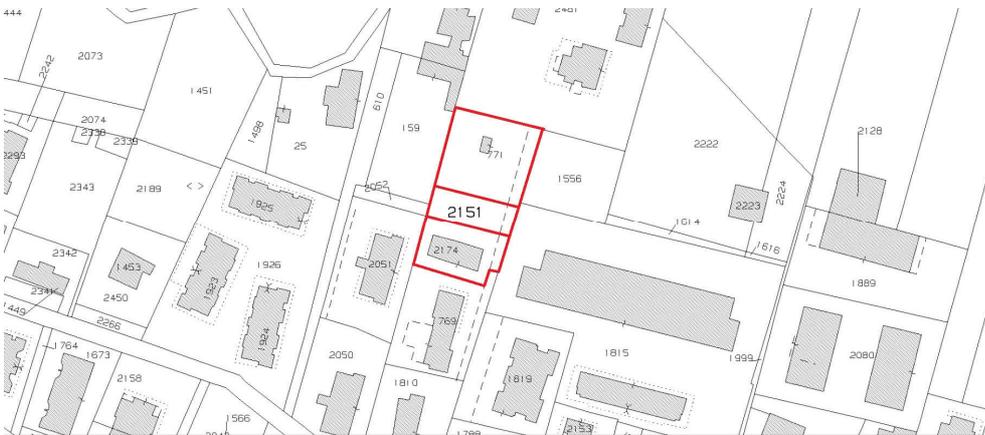
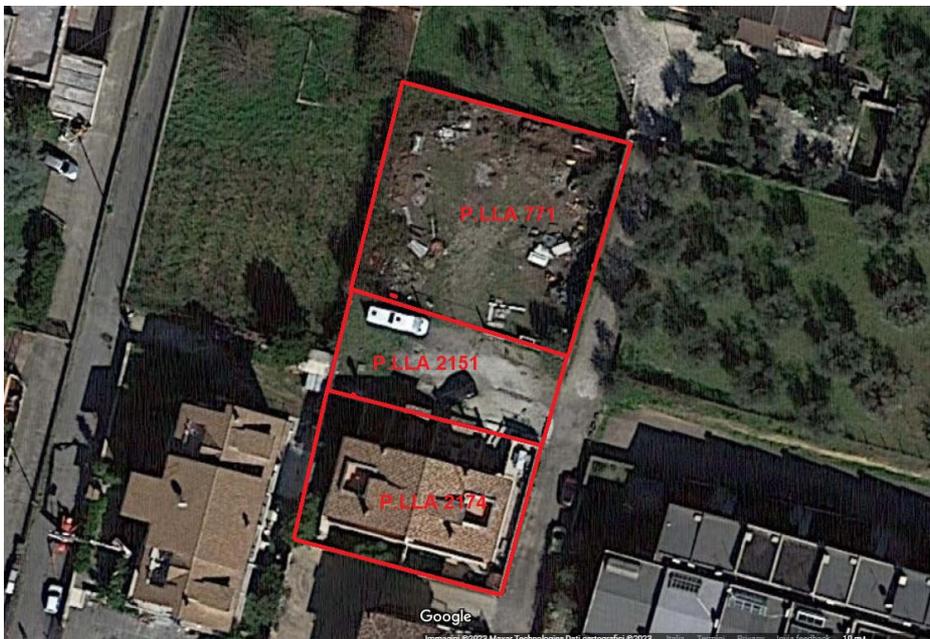
NOTE: DALL'IMMAGINE GEO-SATELLITARE NELLA PARTICELLA N°771 (TERRENO) NON SI EVINCONO FABBRICATI, MA SOLO MATERIALI EDILI, RUDERI E VEGETAZIONE INCOLTA SI PRECISA INOLTRE CHE NELLA PARTICELLA N°771 NON ESISTE NESSUN FABBRICATO IN CORSO DI COSTRUZIONE MA SOLO UN RUDERE FATISCENTE, LASCIATO IN COMPLETO STATO DI ABBANDONO E COMPLETAMENTE RICOPERTO DA VEGETAZIONE SPONTANEA.

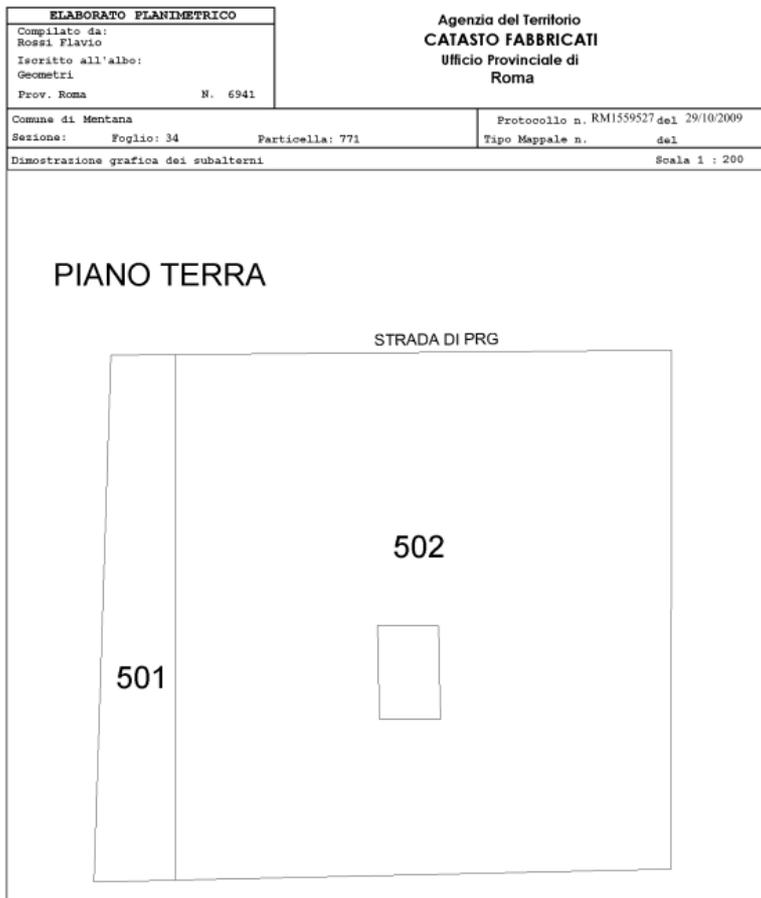
NOTE: DALL'ELABORATO PLANIMETRICO DELLA P.LLA 771 (ESSENDO CAPOVOLTA COME ORIENTAMENTO), IN CORRISPONDENZA DELLA PA.LLA 2151 TROVIAMO RIPORTATO LA DEFINIZIONE " STRADA DI P.R.G."

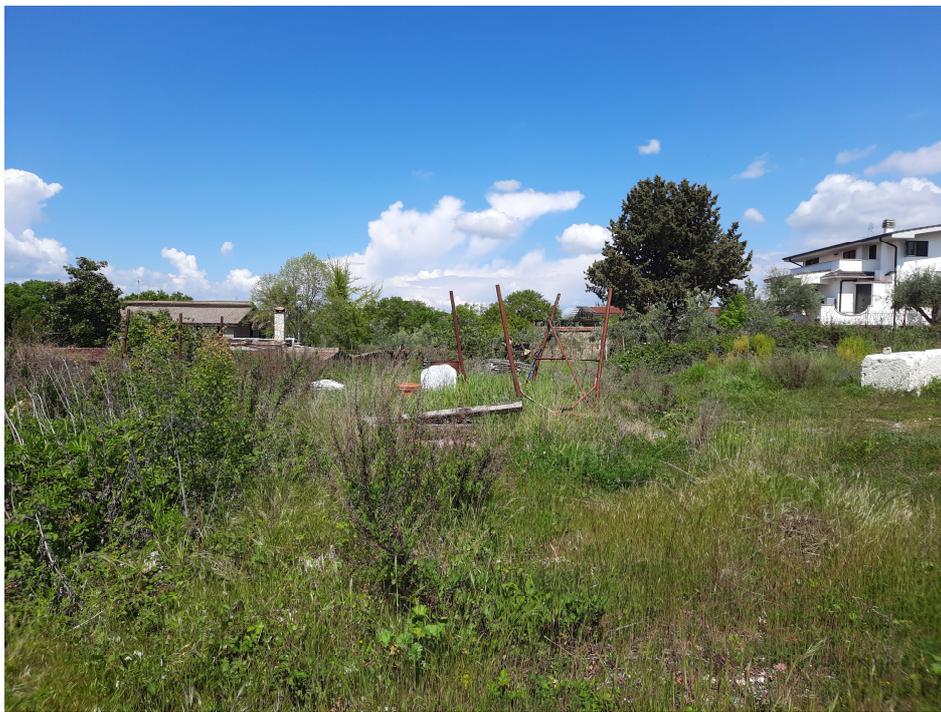
4) DOCUMENTAZIONE FOTOGRAFICA DELLO STATO DEI LUOGHI

NOTE: DALL'IMMAGINE DEL TERRENO IN OGGETTO P.LLA 771 NON SI RILEVANO FABBRICATI IN CORSO DI COSTRUZIONE, MA SOLO RUDERI E VEGETAZIONE SPONTANEA. SI

PRECISA CHE IL FABBRICATO DI COLORE BIANCO CHE SI INTRAVEDE IN ALTO A DESTRA, E' FUORI DAL CONFINO DI PROPRIETA' E PERTANTO NON E' OGGETTO DELLA PRESENTE CAUSA DI ESECUZIONE IMMOBILIARE.

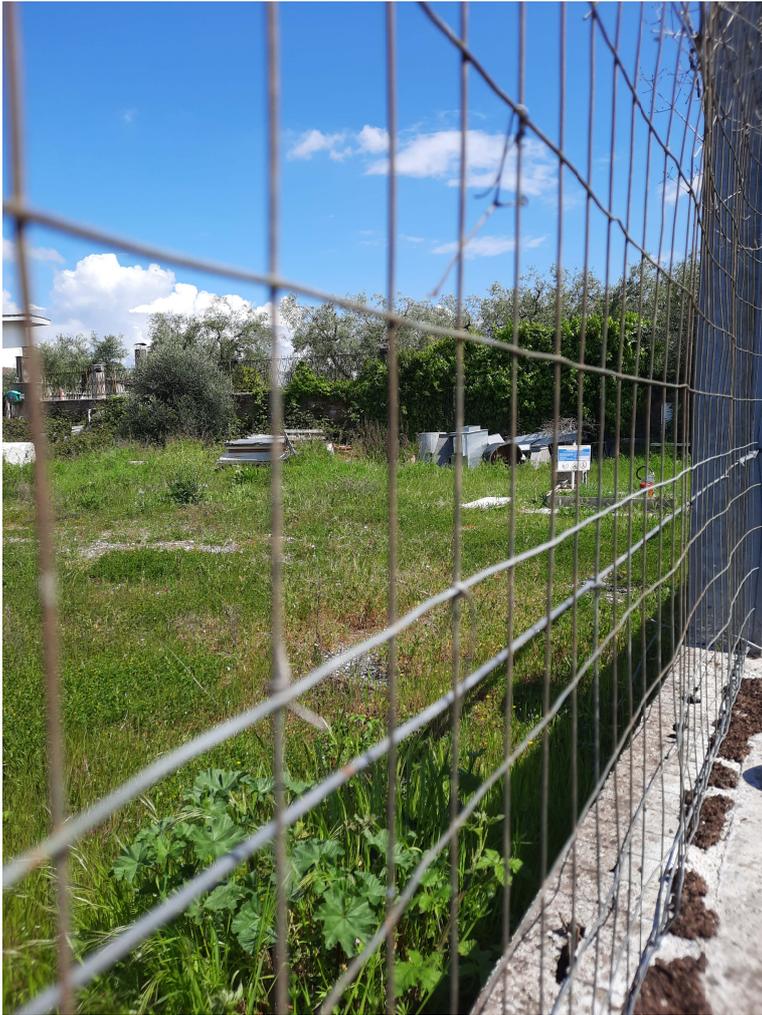
Si tratta di un lotto di terreno posto di fronte al villino bifamiliare avente accesso anche esso da via Primo Maggio per lo più coperto da vegetazione spontanea sia bassa che alberature; la visura catastale riferisce “fabbricato in corso di costruzione”, ma non è presente nessuna unità in corso di costruzione. Inoltre a ridosso dell’accesso nel terreno risultano depositati materiali edili di vario genere e materiali di risulta derivati da cantieri edili, come ponteggi e materiali di risulta. La cui superficie catastale dell’area è pari a mq 100. Si precisa inoltre che nella particella n°771 non esiste nessun fabbricato in corso di costruzione ma solo ruderi. Il terreno in esame è lasciato in completo stato di abbandono e completamente ricoperto da vegetazione spontanea.
