TRIBUNALE DI CIVITAVECCHIA
ESECUZIONI IMMOBILIARI

PROCEDURA ESECUTIVA: **R.G.E. 115/2023**

INTEGRAZIONE RELAZIONE DI CONSULENZA TECNICA

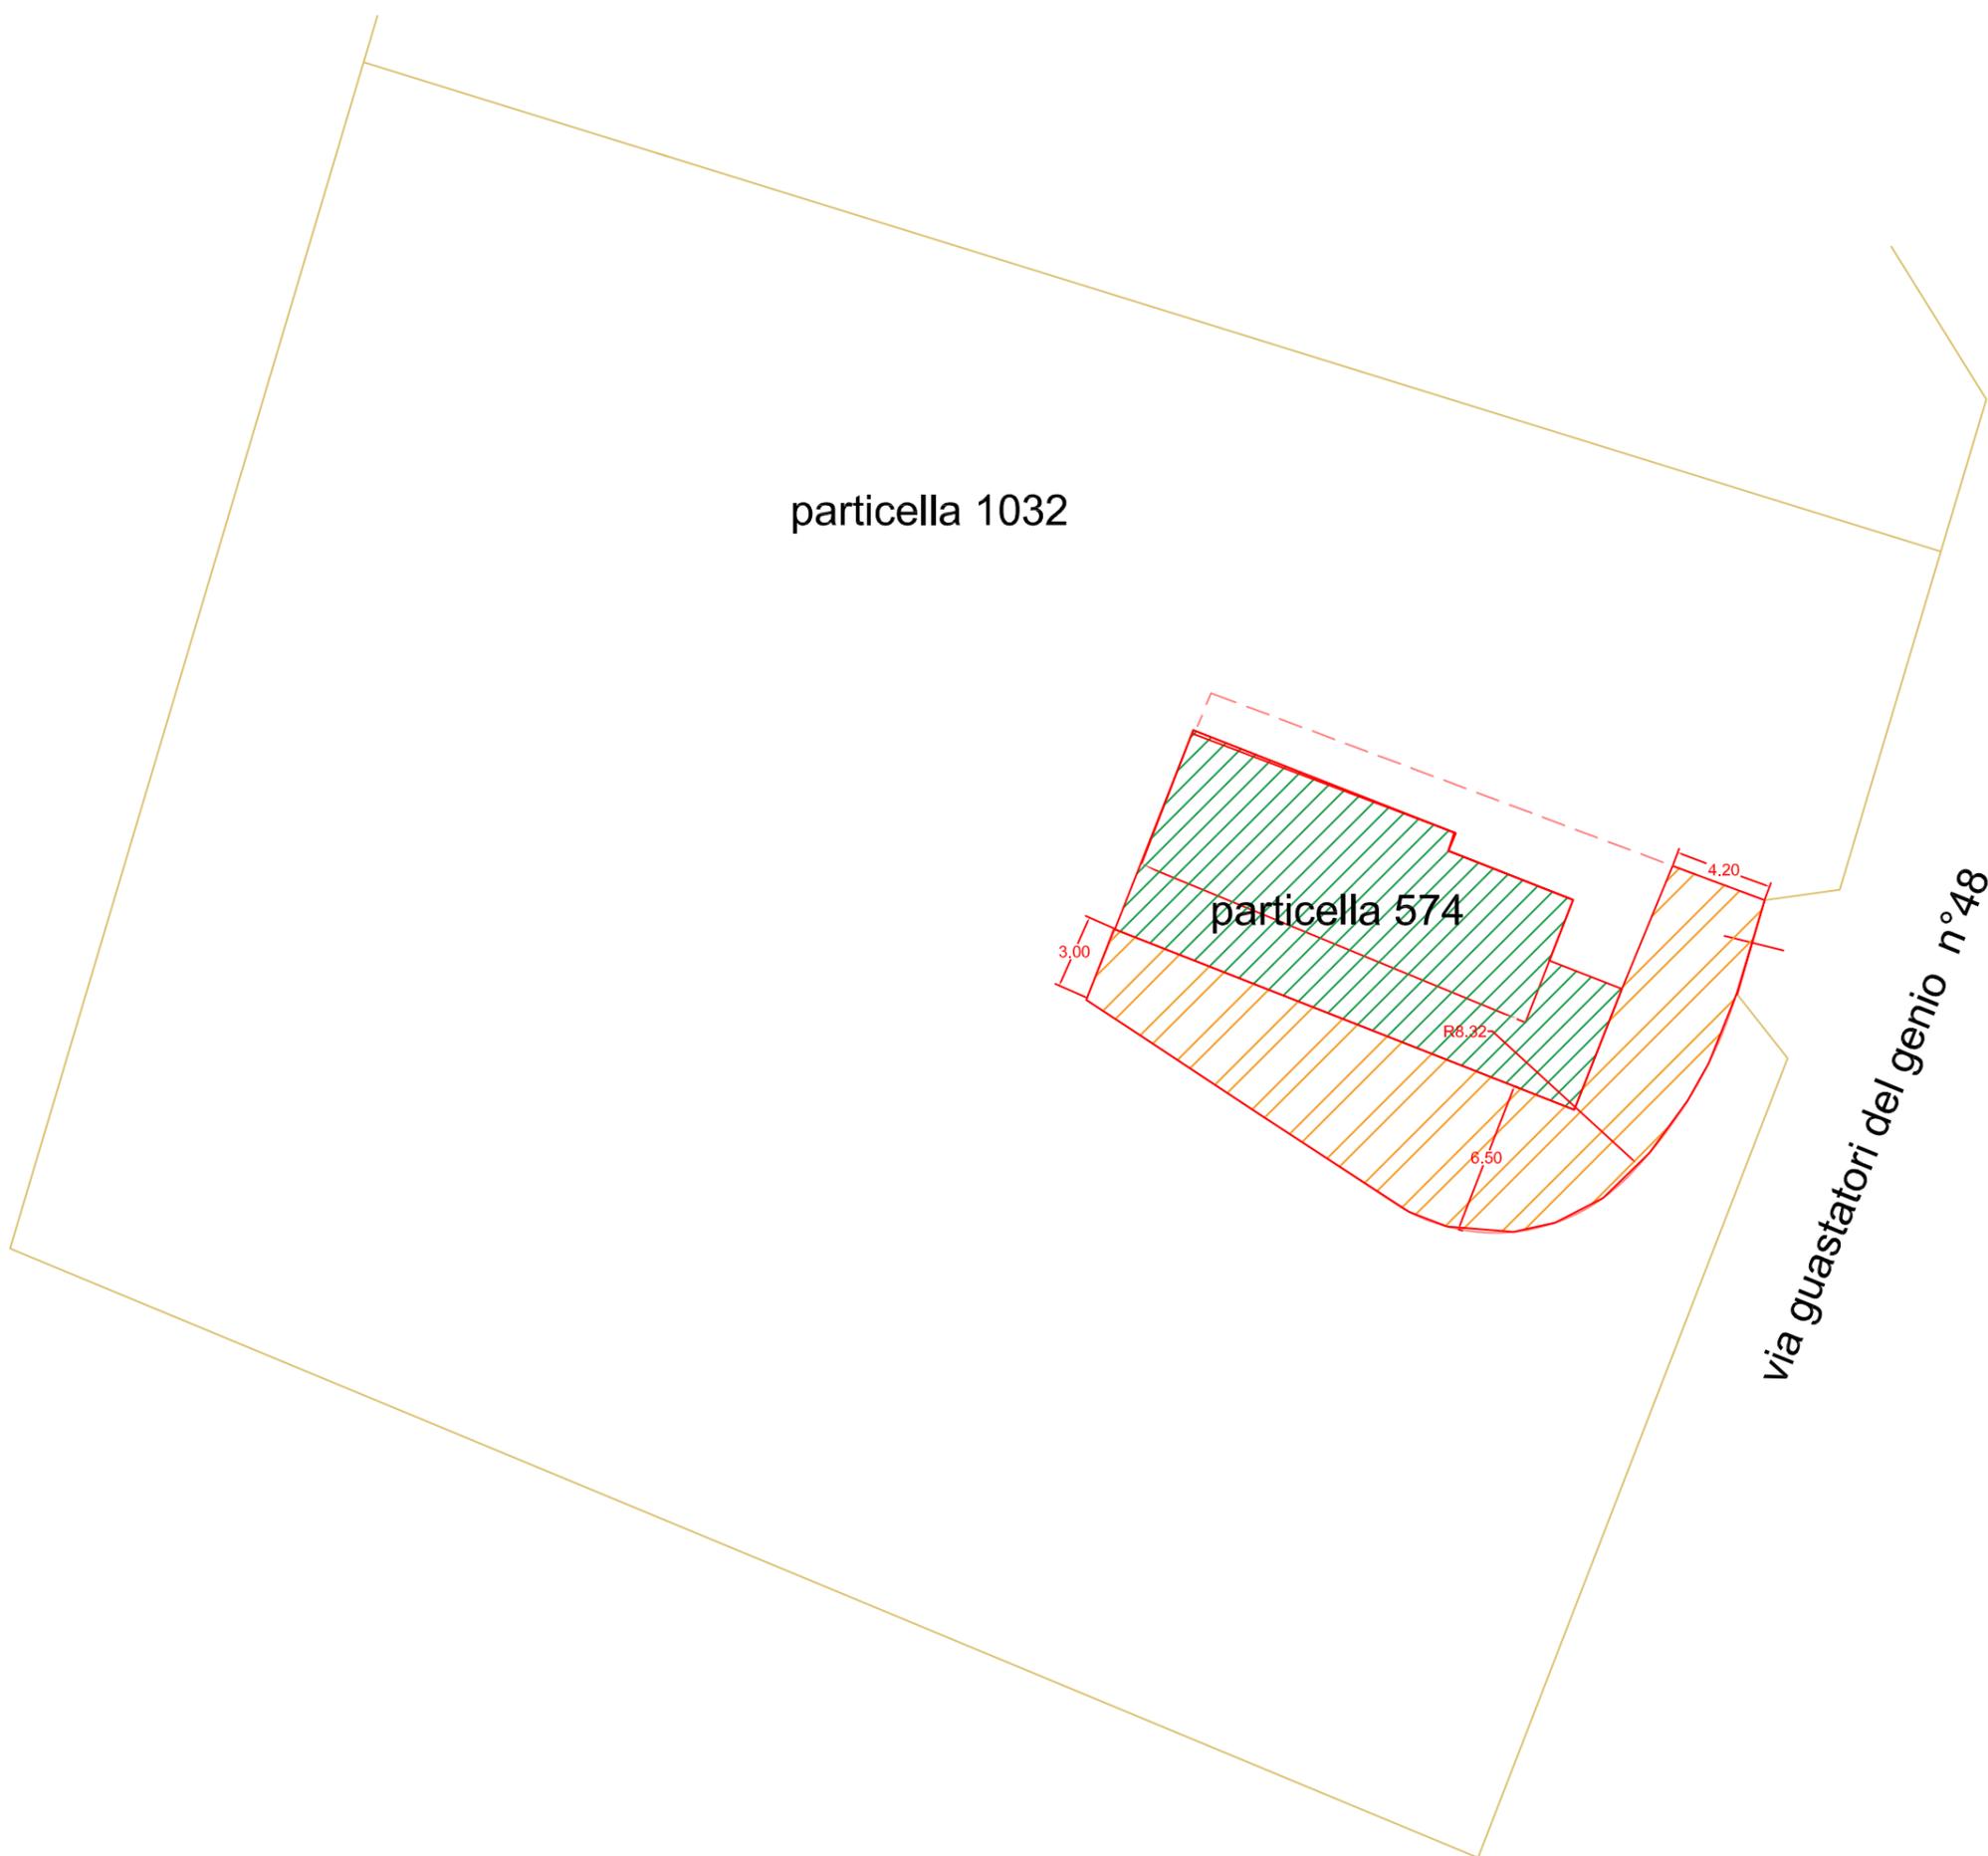
Si allega elaborato con indicazione della servitù rilevata

particella 574

particella 1032 porzione occupata da servitu coatta mq. 80,00 circa

Nel caso in esame, la via più breve che comporti il minor danno possibile al fondo servente è quella esistente, essendo l'immobile nei pressi del cancello d'ingresso al fondo (ovvero via Guastatori del Genio n° 48) attraversando la Particella 1032 del Foglio 27.

Su tale "Fondo servente" (ovvero Particella 1032) insiste il fabbricato adibito al Piano Terra abitazione, al piano s1 garage e magazzino, Tale fabbricato è inoltre circondato da un ampio spazio adibito per lo più a parcheggio e rampa di accesso al piano s1, di fatto la servitù è già delimitata dagli spazi esistenti. Pertanto, sulla base delle misure desumibili dalla Mappa Catastale e sulla base sulle misure standard per il passaggio dei veicoli, si ipotizza che la servitù coattiva possa avere una superficie di circa 80,00 mq.
