### **TRIBUNALE DI BUSTO ARSIZIO**

**Fallimento n 68 / 2009**

**TECSAM DI FULVIO MERINDIANI & C. Snc**

**ELABORATO PERITALE**

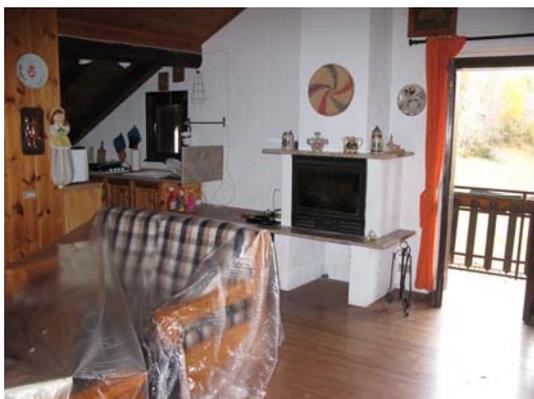
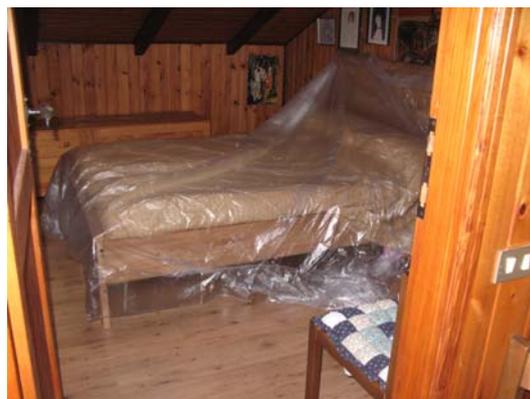
Foto 3 – Interno (alloggio a piano 2°)

- Sollevamento della pavimentazione in laminato nella zona giorno in conseguenza del ristagno di acqua al di sotto di essa.

In data 13.11.2021, la Scrivente ha riscontrato l'alloggio a piano secondo in discrete condizioni: la pavimentazione appariva pressochè integra essendosi asciugata l'acqua fuoriuscita durante l'evento di allagamento descritto. L'intradosso della struttura del sotto-balcone mostrava tracce d'umidità come denunciato ed in merito si veda foto 5.

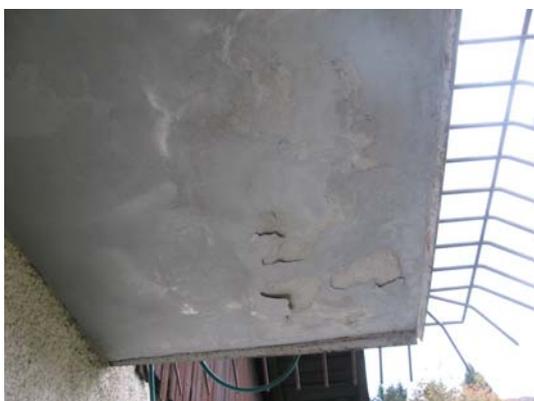
Foto 5 – Sotto-Balcone

- Formazione di consistenti macchie di umidità in corrispondenza dell'intradosso della struttura del balcone sulla facciata Sud-Ovest.”

Ne consegue che, la Scrivente, ritiene di attribuire, ai valori riportati nella precedente tabella, una decurtazione del 20% (da applicare alla palazzina residenziale) per oneri di ricerca e riparazione del danno e ripristino delle finiture.

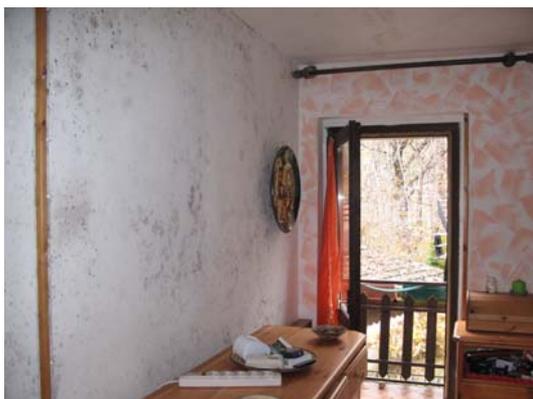
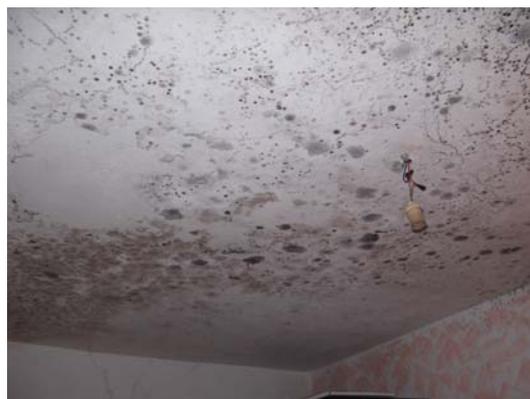
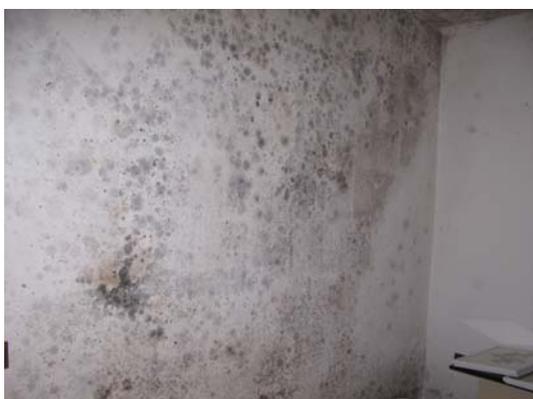
Foto 6 – Interno (alloggio a piano 1°)

- *Formazione di consistenti macchie di umidità in corrispondenza dell'intradosso del solaio a copertura dei vari locali ed in particolare sulle pareti perimetrali interne dei locali della facciata Sud-Ovest.*

- *Potenziale degrado dell'impianto elettrico, che si dovrà verificare quando l'umidità sarà totalmente scomparsa dai cavidotti.”*

In data 13.11.2021, la Scrivente ha riscontrato l'alloggio a piano primo nelle condizioni descritte dall'arch. Fagioli.

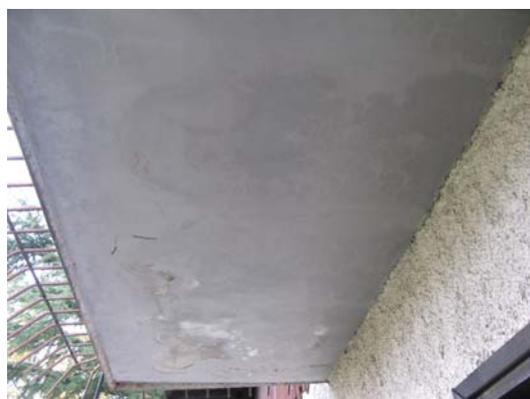
Foto 9 – Sotto-Balcone

- *Formazione di consistenti macchie di umidità in corrispondenza dell'intradosso del balcone sulla facciata Sud-Ovest.*

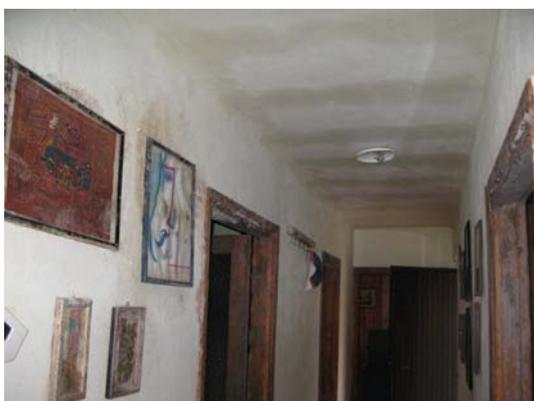
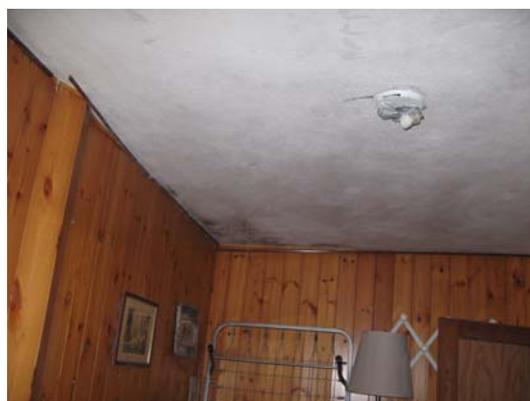
Foto 10 – Interno (alloggio a piano T)

- *Potenziale degrado dell'impianto elettrico, che si dovrà verificare quando l'umidità sarà totalmente scomparsa dai cavidotti.”*

In data 13.11.2021, la Scrivente ha riscontrato l'alloggio a piano terra nelle condizioni descritte dall'arch. Fagioli.

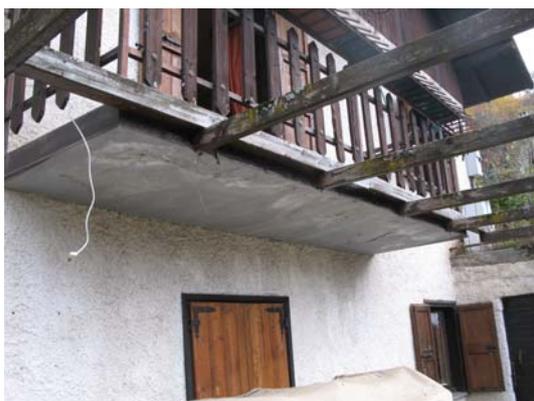
Foto 12 – Sotto-Balcone

- *Formazione di consistenti macchie di umidità in corrispondenza dell'intradosso del balcone sulla facciata Sud-Ovest.*
